Отчёт об инспекции

20.03.2018

NCSRT 630

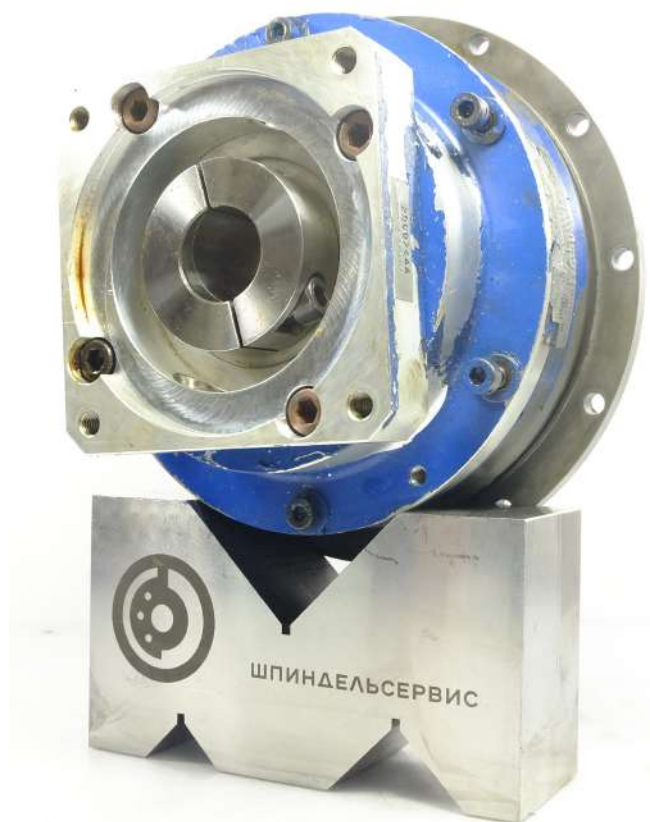
## Планетарный редуктор

Редуктор не разбирался.  
С учетом времени эксплуатации  
стола рекомендуется замена.

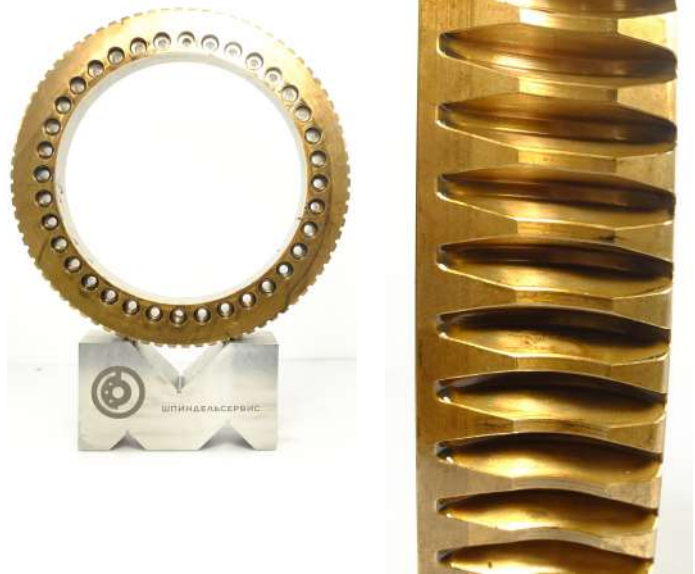
## Червячное колесо

Визуальные механические повреждения отсутствуют.

С учетом времени эксплуатации рекомендуется замена для обеспечения заводской точности.

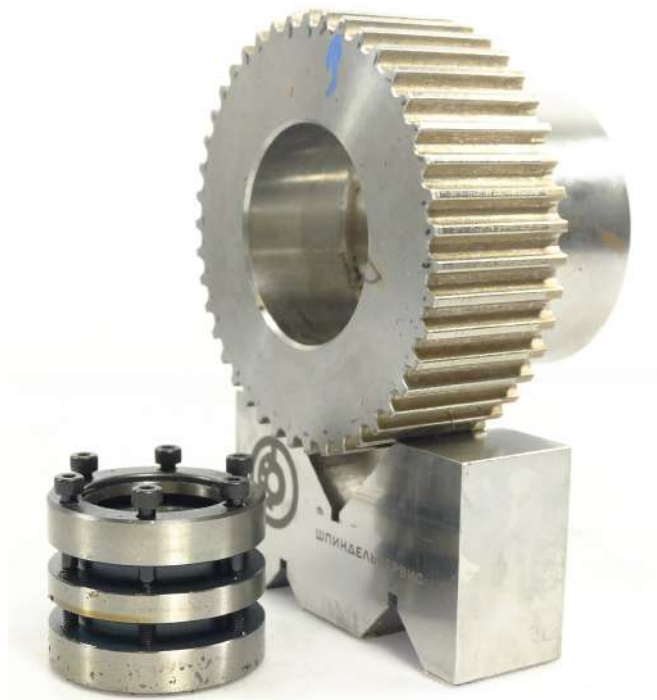
## Шкив

Визуальные механические повреждения отсутствуют.

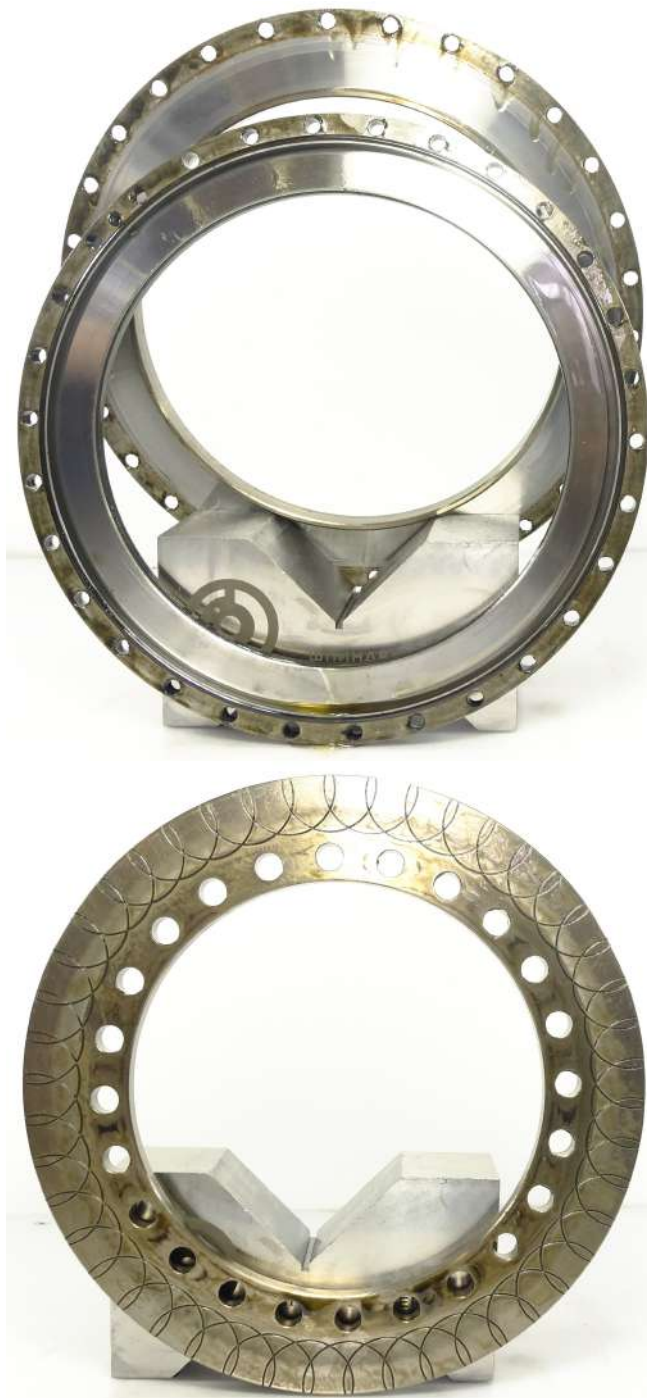
Гидравлический тормоз поворотного стола

Механические повреждения отсутствуют.

Уплотнения потеряли эластичность.

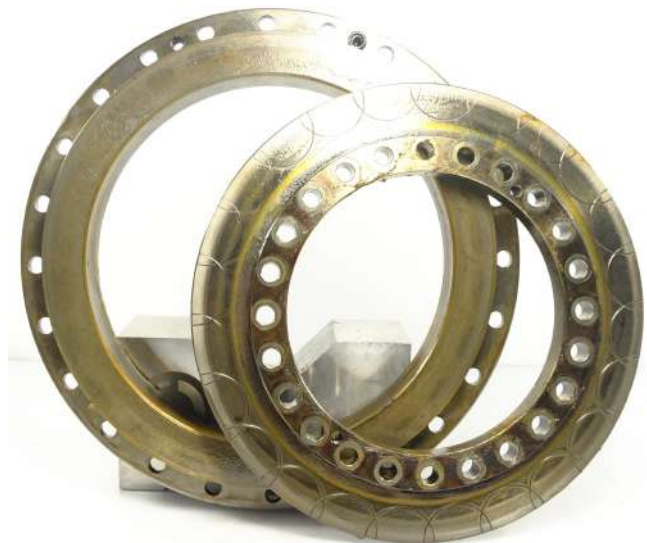
Гидравлический тормоз

Механические повреждения отсутствуют.

Уплотнения потеряли эластичность.
