Отчёт об инспекции

Стол поворотный:

Tanshing

12.11.2019

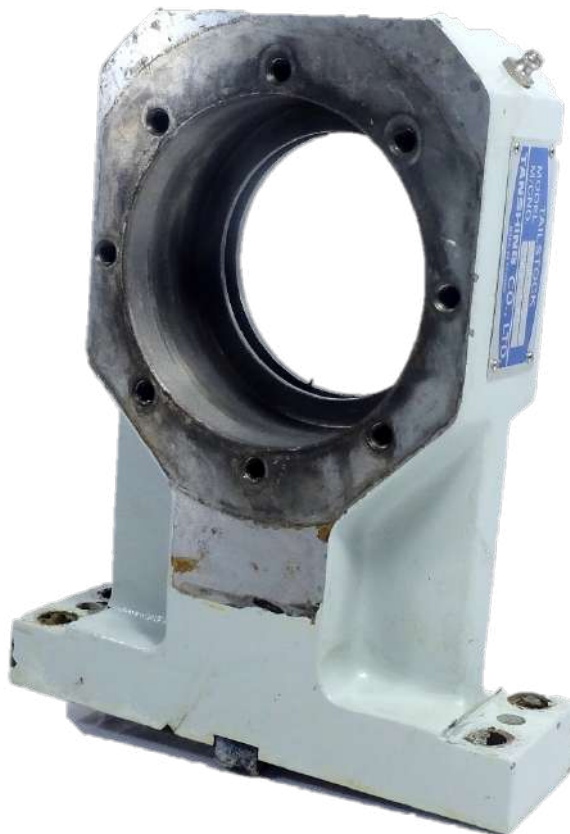
Стакан передней опоры

Механические повреждения отсутствуют.

Чрезмерное загрязнение.

Коррозия.

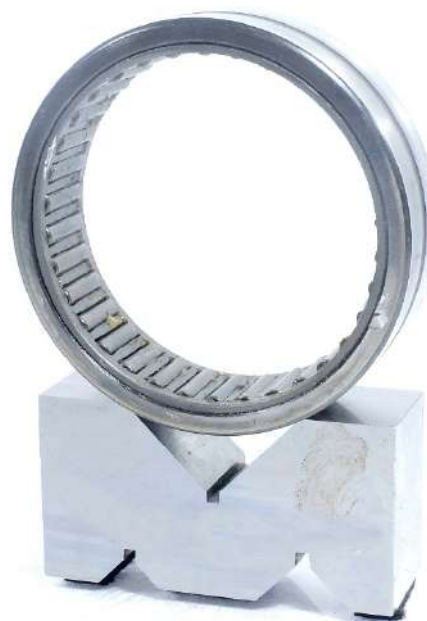
Подшипник передней опоры

Шум при вращении.

Торец поврежден при демонтаже.

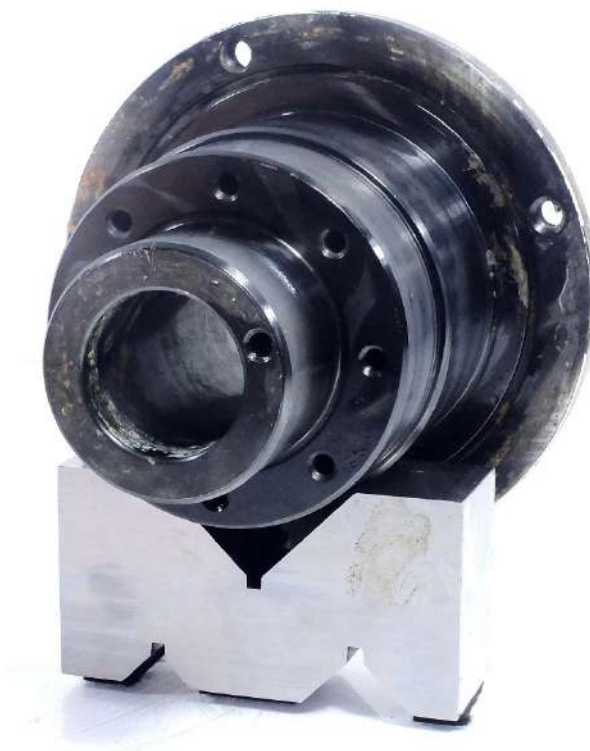
Вал

Механические повреждения отсутствуют.

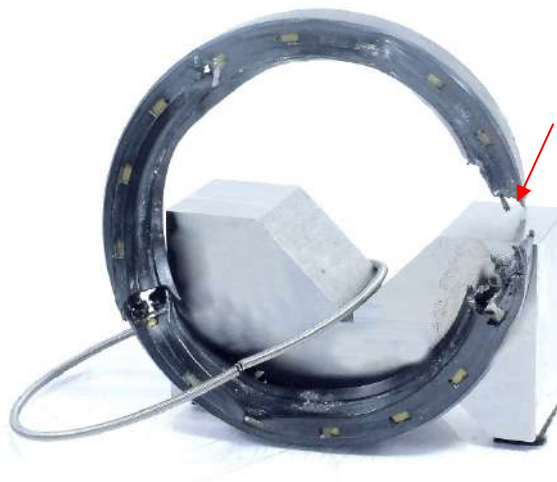
Манжета

Деформирована при демонтаже.

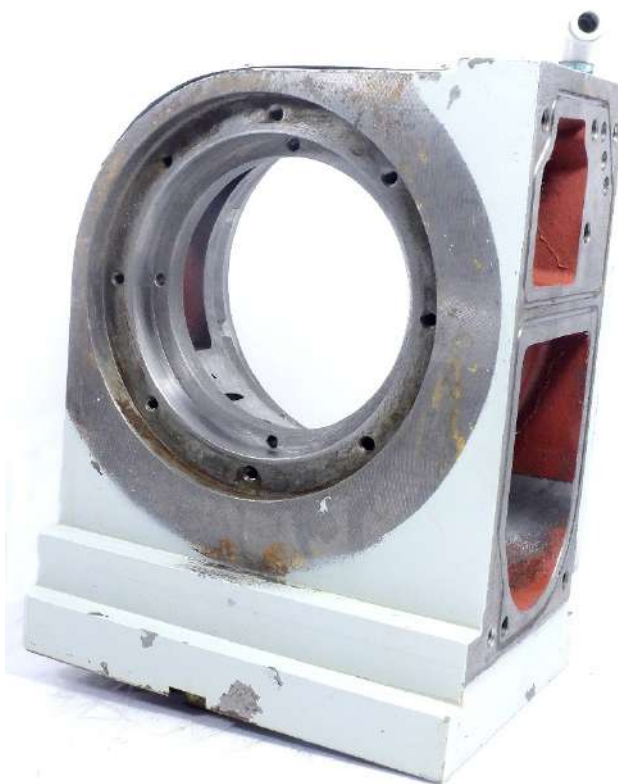
Стакан задней опоры

Механические повреждения отсутствуют.

Чрезмерное загрязнение.

Коррозия.

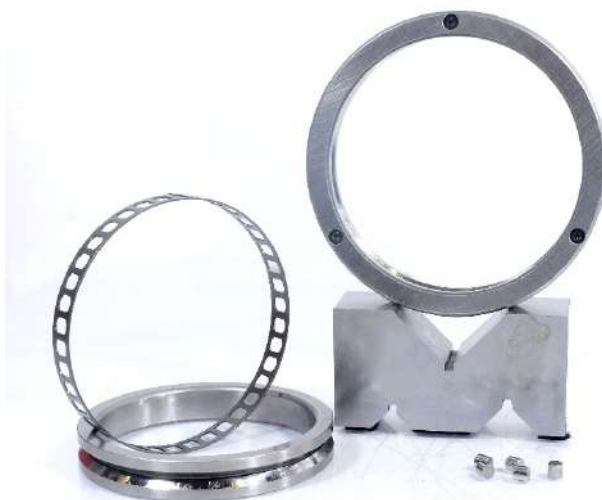
Подшипник задней опоры

Шум при вращении.

Торец поврежден при демонтаже.

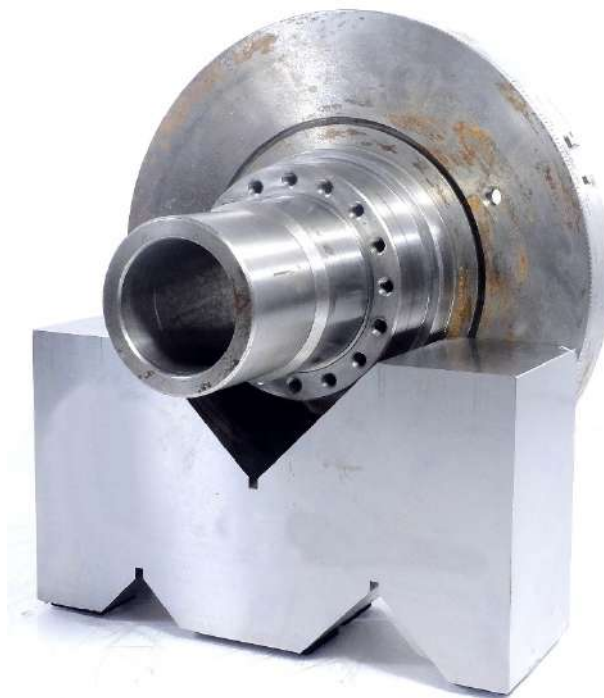
Вал

Механические повреждения отсутствуют.

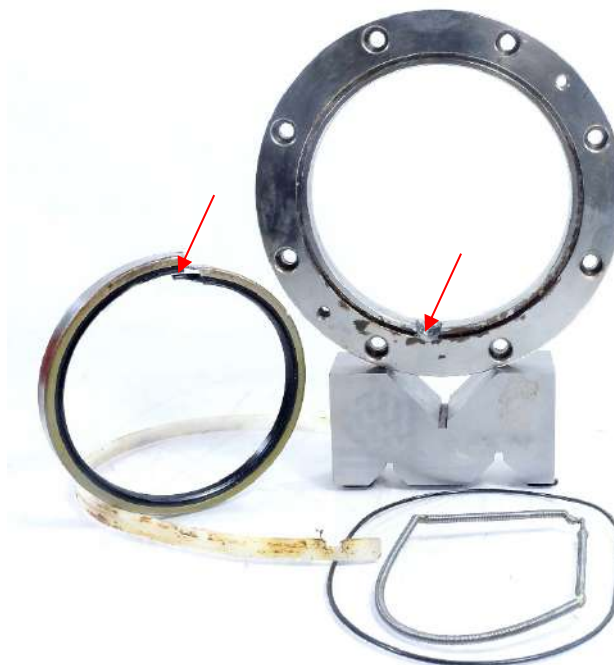
Манжета и фланец

Деформирована при демонтаже.

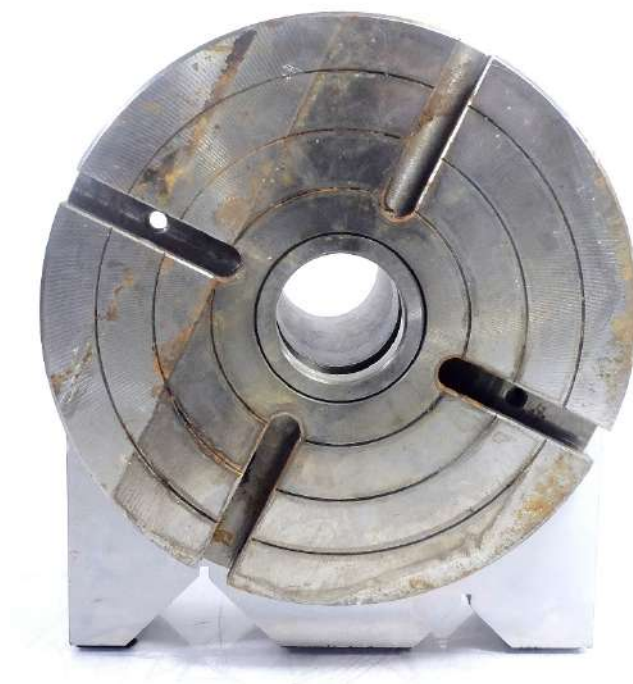
Планшайба стола

Механические повреждения отсутствуют.

Коррозия.

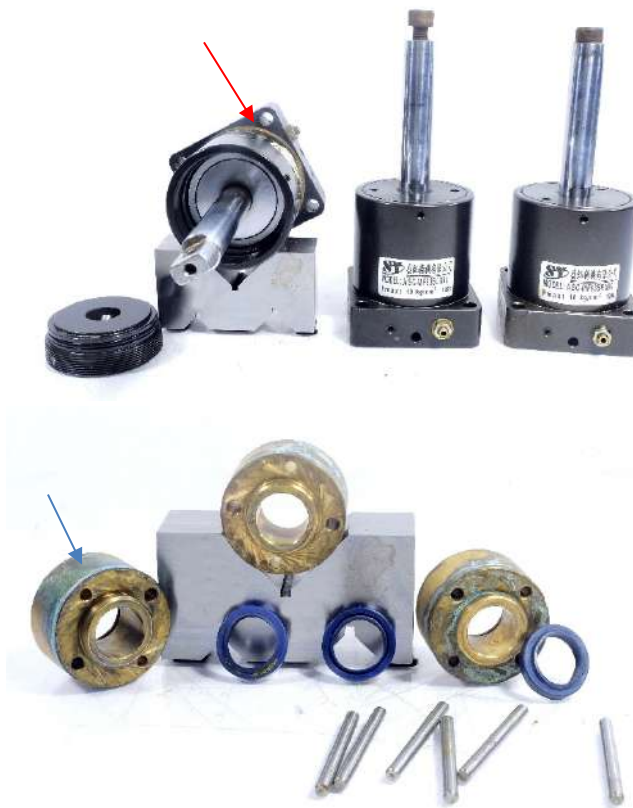
Пневмоцилиндры стола

Состояние 2 из 3
пневмоцилиндров –
удовлетворительно.

Корпус цилиндра в коррозии.

Медные направляющие штока
подвержены коррозии.

Манжеты потеряли
эластичность.

Манжеты деформированы при
демонтаже.

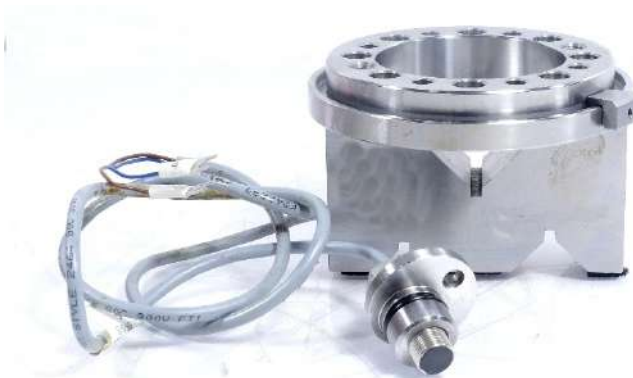
Датчик и колесо датчика

Датчик исправен.

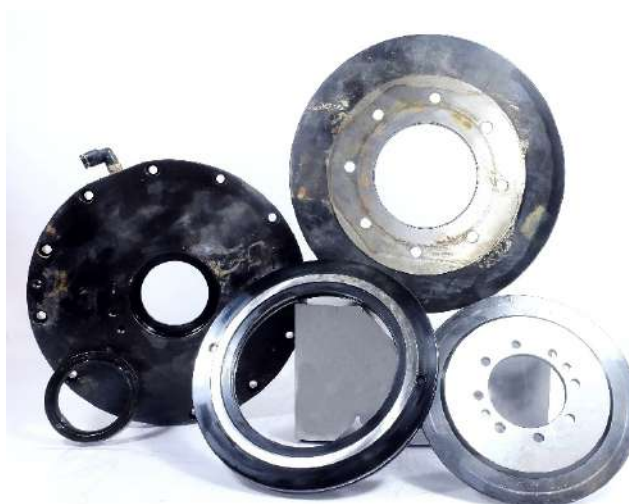
Тормоз

Механические повреждения отсутствуют.

Манжета потеряла эластичность.

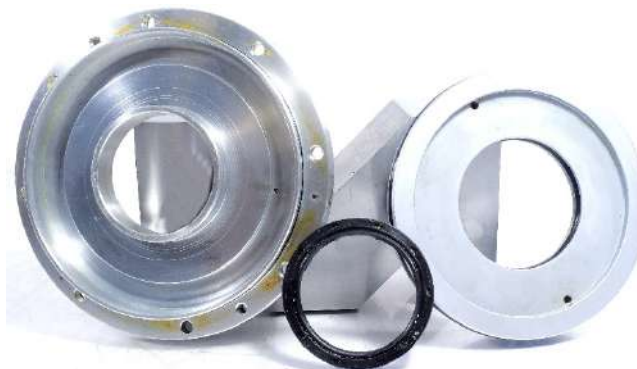
Пневмоцилиндр тормоза

Пневмоцилиндр исправен.

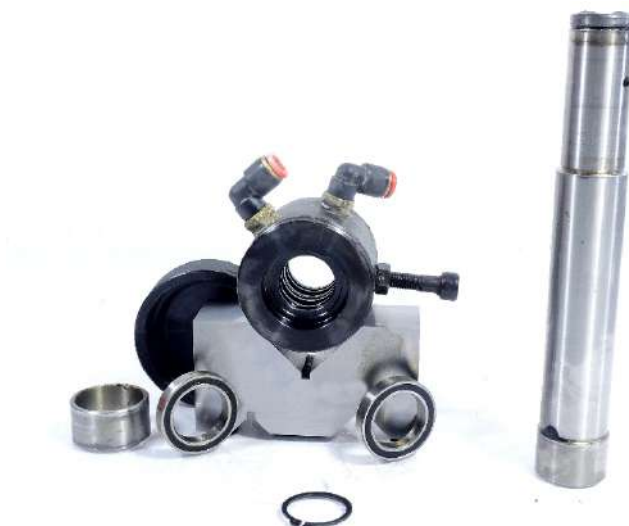
Устройство подачи воздуха

Состояние устройства подачи воздуха – удовлетворительное.

Шум при вращении подшипников.

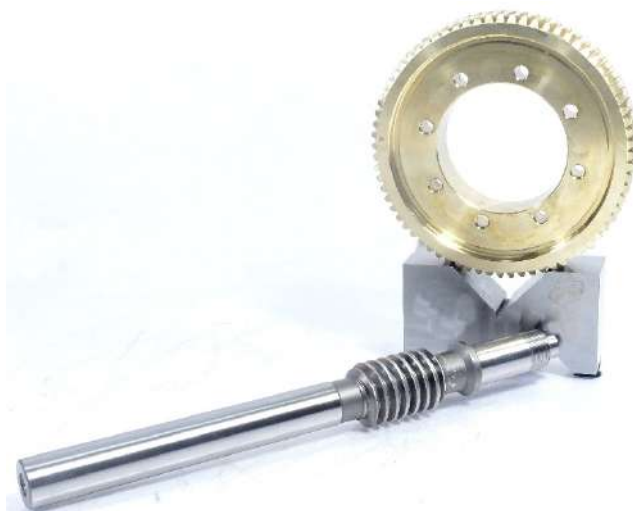
Червячная пара

Состояние червячной пары – удовлетворительно.

Механические повреждения отсутствуют.

Критичная выработка отсутствует.

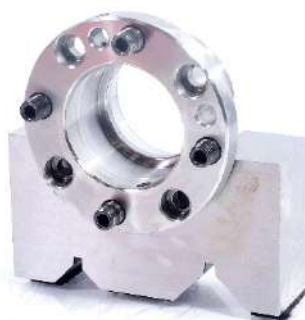
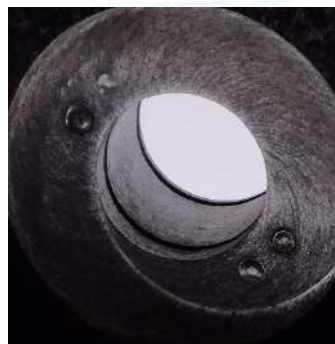
Опоры червяка

Механические повреждения отсутствуют.

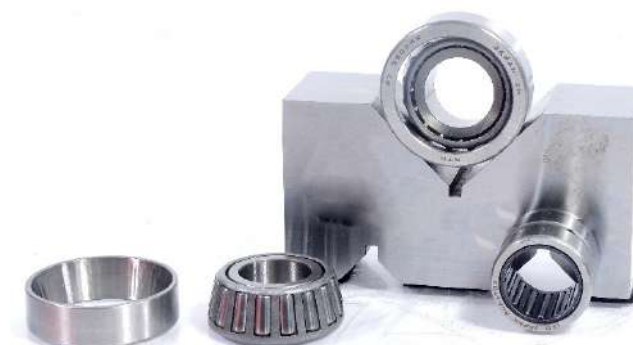
Подшипники червячной пары

Шум при вращении.

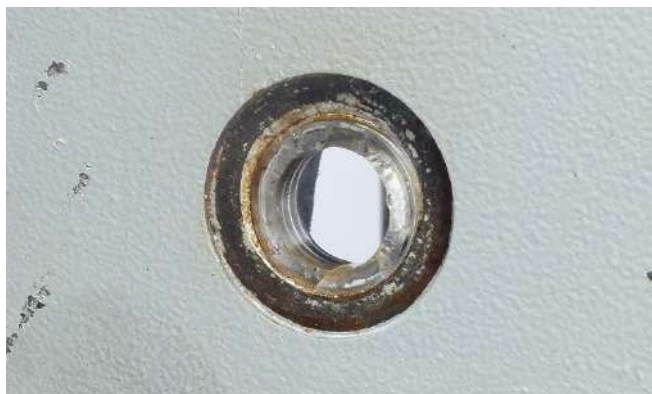
Смотровое окно уровня масла разбито.

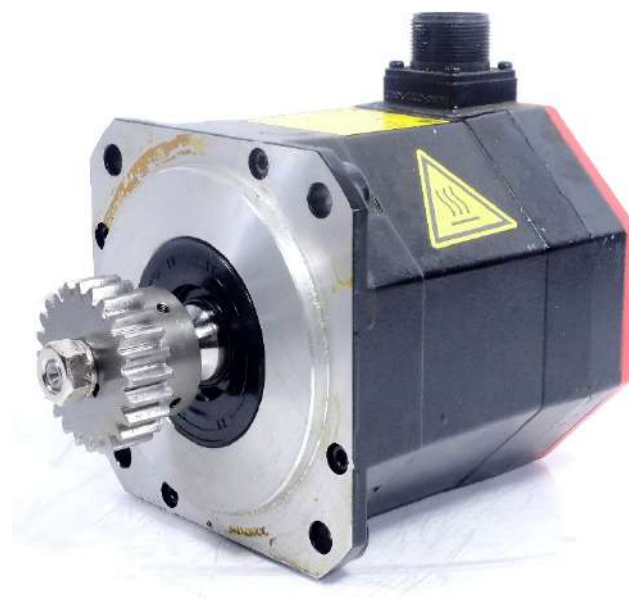
Серводвигатель

Параметры мотора в поле допуска.

Рекомендуется инспекция.
