## Отчёт об инспекции

ОАО "Красный Октябрь"

Leadwell L2TJH0598

08.02.2019

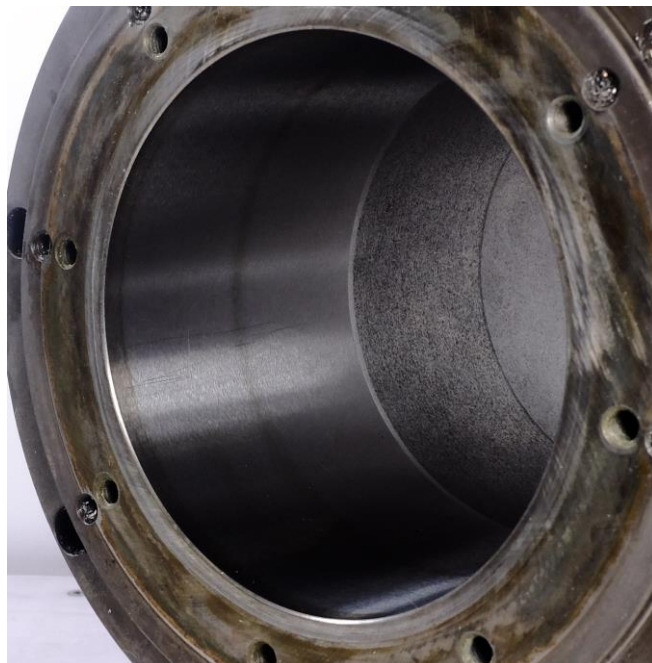
### Стакан передней опоры

Механические повреждения отсутствуют.

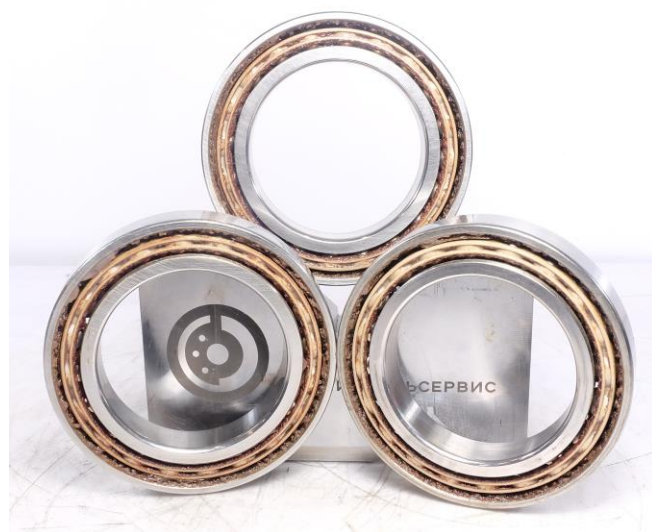
### Подшипники передней опоры

Шум при вращении.

Чрезмерное загрязнение.

- Шум при вращении подшипников передней и задней опоры;
- Радиальное биение конуса под патрон – 4 мкм.

- Промывка и очистка деталей ШУ;
- Установка новых прецизионных подшипников;
- Замена комплекта уплотнений;
- Обкатка ШУ.

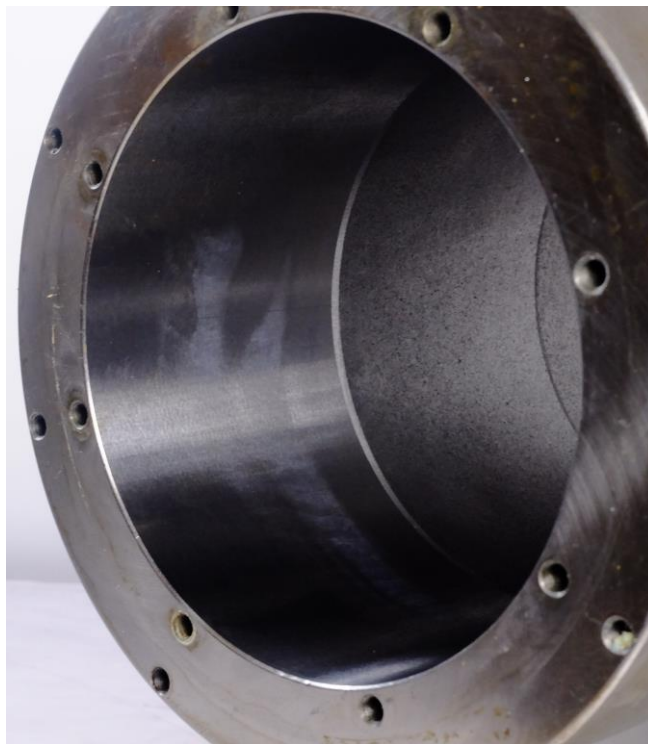
### Стакан задней опоры

Механические повреждения отсутствуют.

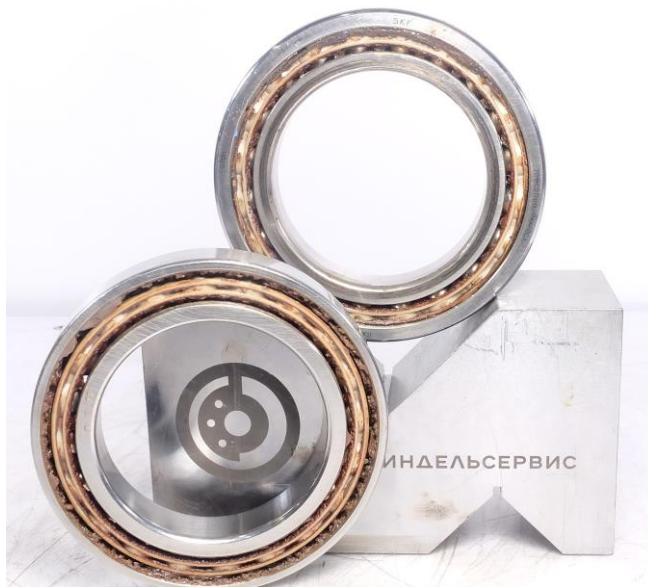
### Подшипники задней опоры

Шум при вращении.

Чрезмерное загрязнение.

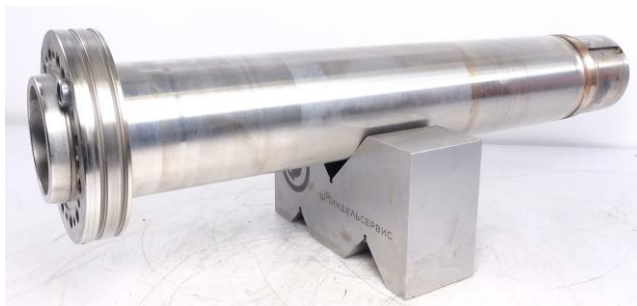
## Вал ШУ

Радиальное биение конуса под патрон – 4 мкм (допуск 5 мкм).

Геометрические параметры (торцевые биения) замерить не удалось.

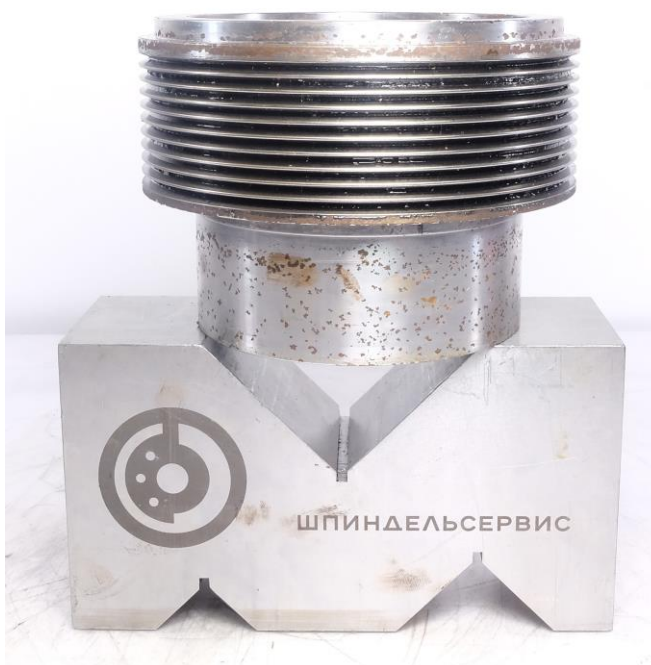
## Шкив

Коррозия.

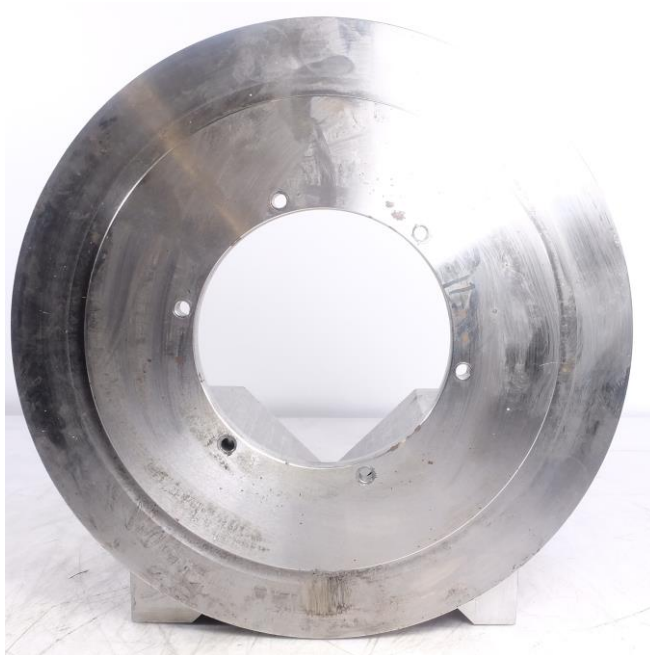
## Тормозной диск

Механические повреждения  
отсутствуют.
