## Отчёт об инспекции

Шпиндельный узел:

13.04.2018

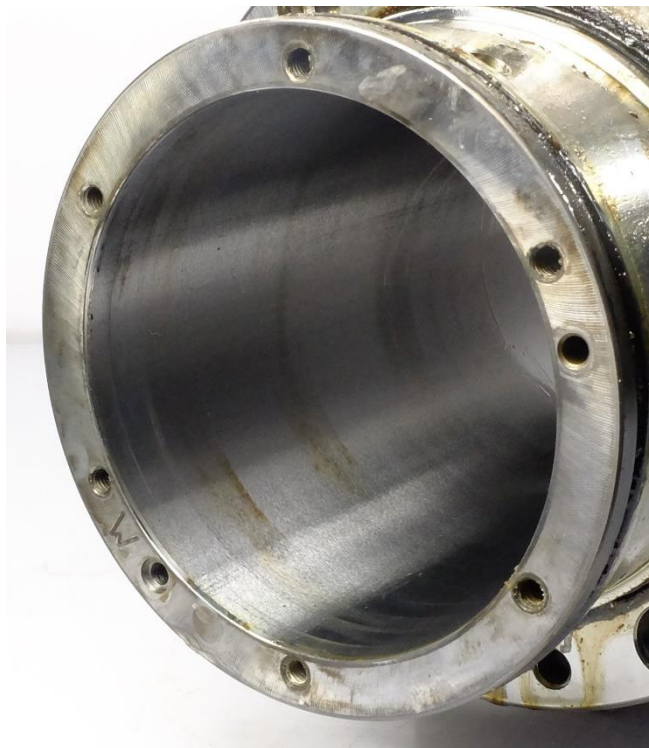
### Стакан передней опоры

Механические повреждения отсутствуют.

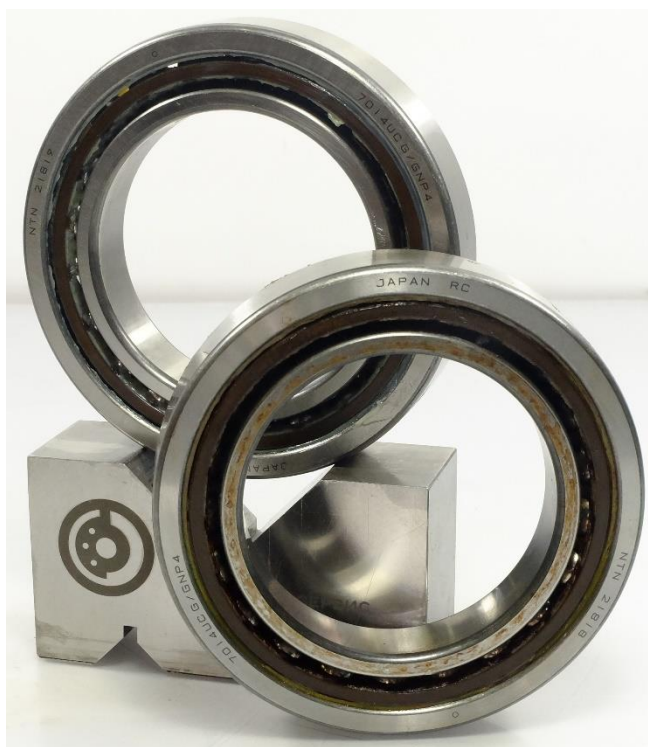
### Подшипники передней опоры

Шум при вращении.

Вращение тугое.

- Промывка и очистка деталей ШУ;
- Установка новых прецизионных подшипников;
- Рекомендуется шлифовка конуса вала;
- Обкатка ШУ.

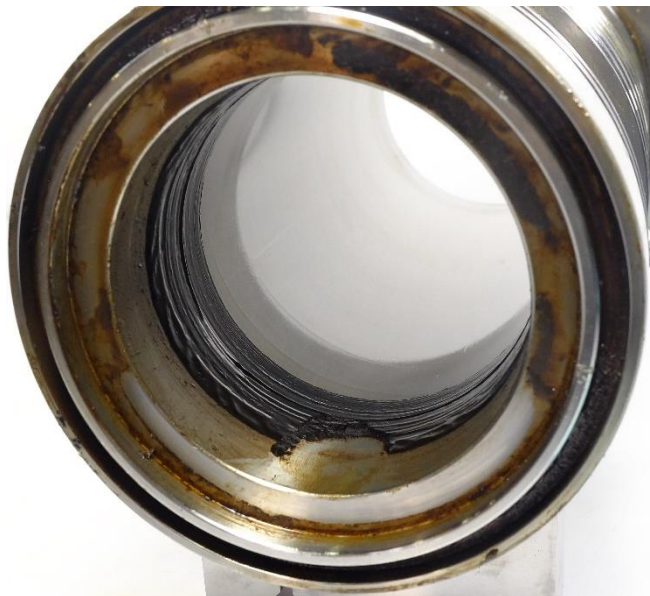
### Стакан задней опоры

Механические повреждения отсутствуют.

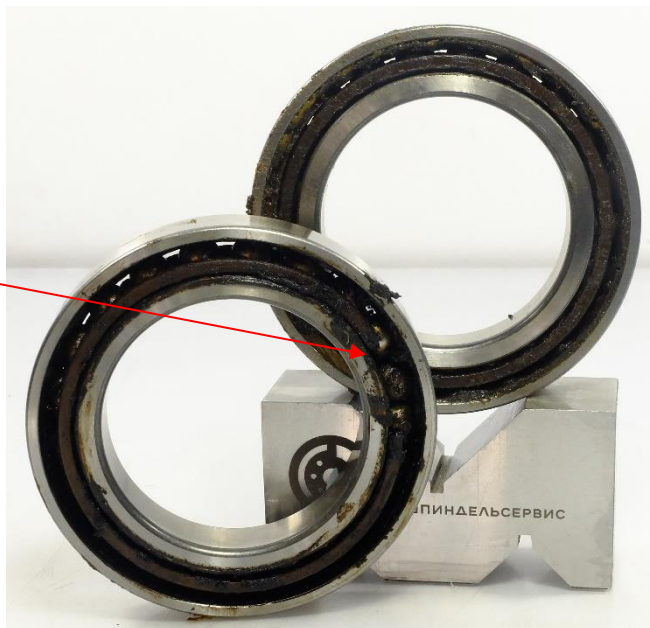
### Подшипники задней опоры

Шум при вращении.

Подшипники сгорели.

Сепаратор разрушен.

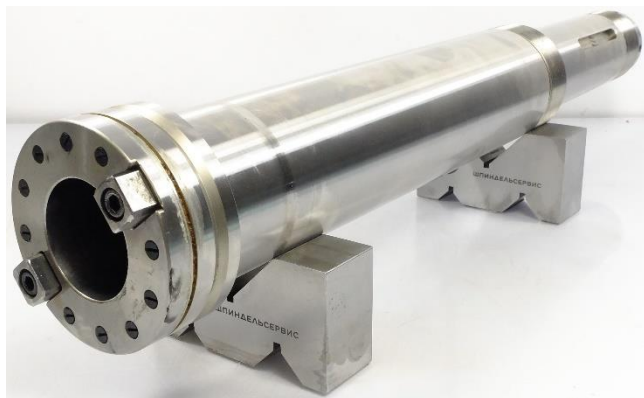
## Вал ШУ

Биение торца вала под  
переднюю опору – 3 мкм.

Радиальное биение внутри  
конуса – 2 мкм.

Осевое биение у торца конуса –  
5 мкм.

Радиальное биение на 250 мм –  
**30 мкм** (допуск – 20 мкм).

Прилегание конуса более 80 %.

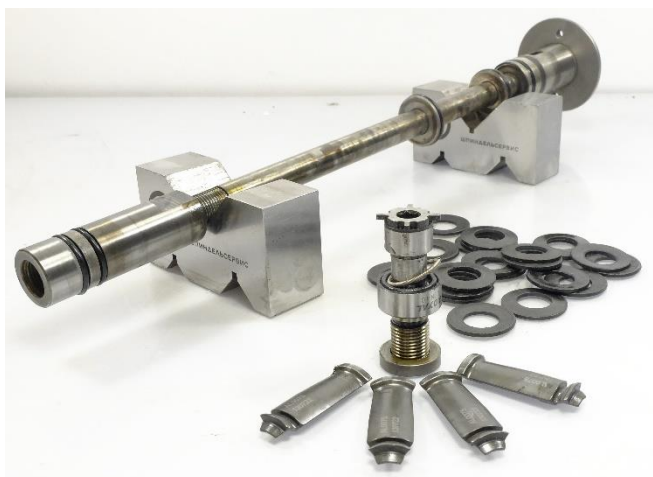
## Система фиксации инструмента

Усилие затяга системы  
фиксации – 7,9 кН.

Состояние пружин –  
удовлетворительно.

Состояние штока –  
удовлетворительно.

Состояние цанги – хорошо.

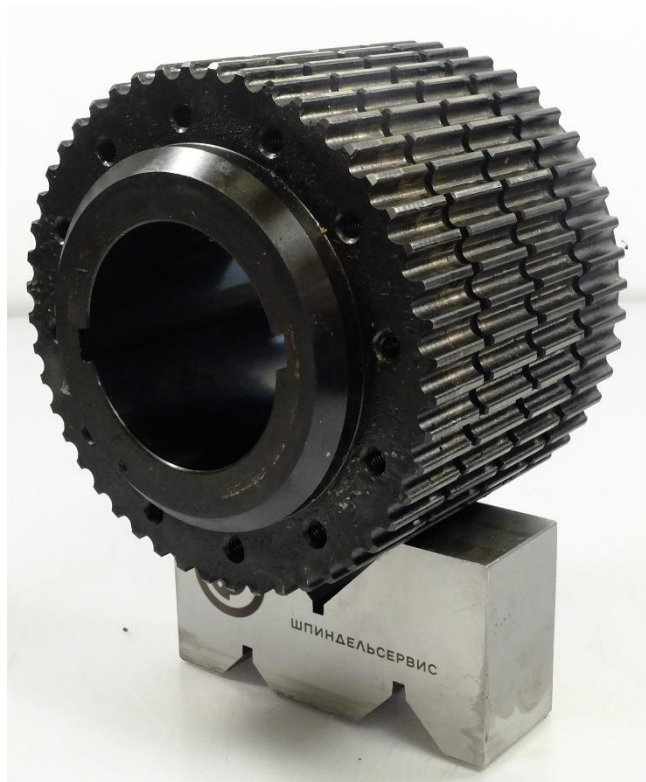
## Шкив

Механические повреждения  
отсутствуют.
