## Отчёт об инспекции

Шпиндельный узел:

14.05.2018

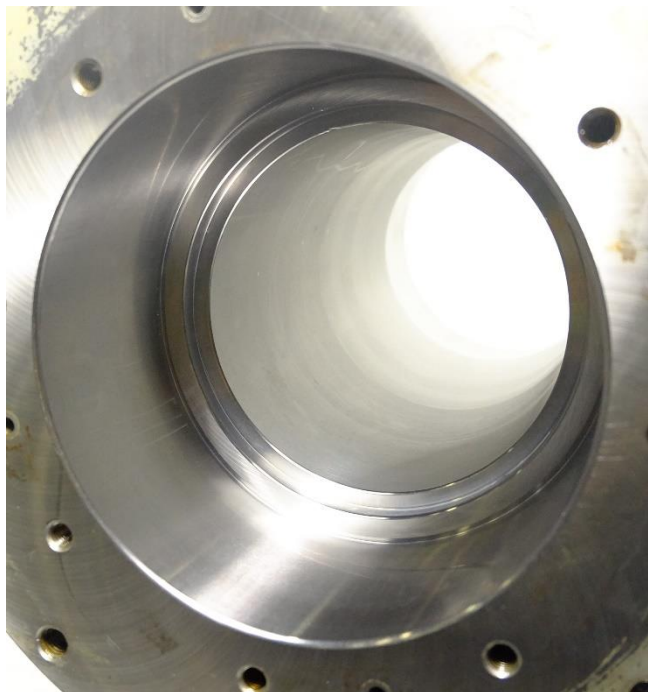
### Стакан передней опоры

Механические повреждения отсутствуют.

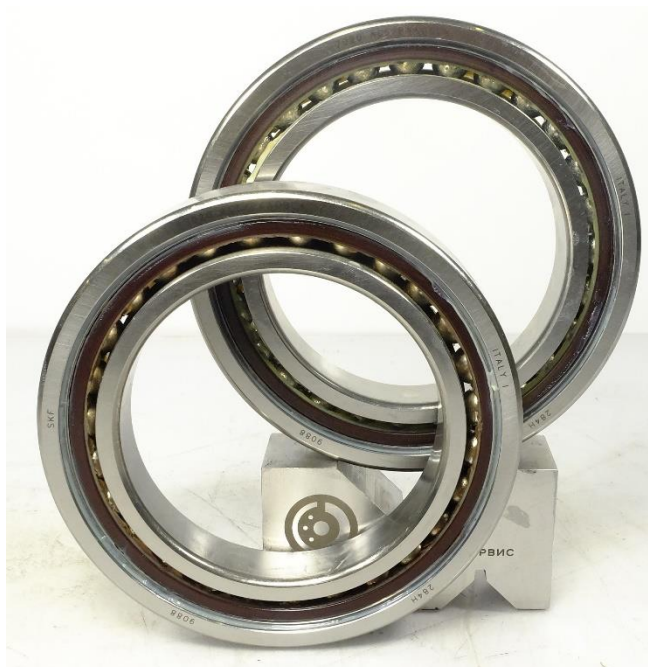
### Подшипники передней опоры

Вращение плавное.

- Промывка и очистка деталей ШУ;
- Установка новых прецизионных подшипников;
- Замена уплотнений;
- Шлифовка конуса;
- Обкатка ШУ.

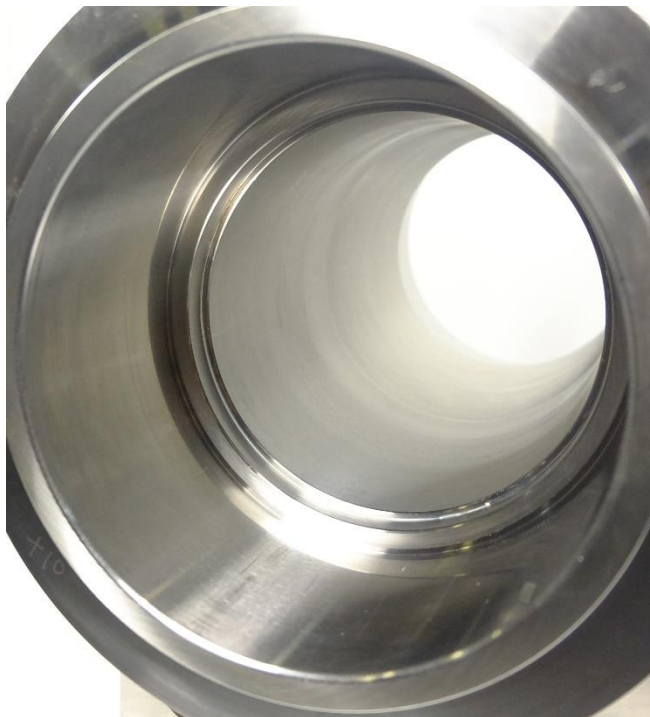
### Стакан задней опоры

Механические повреждения отсутствуют.

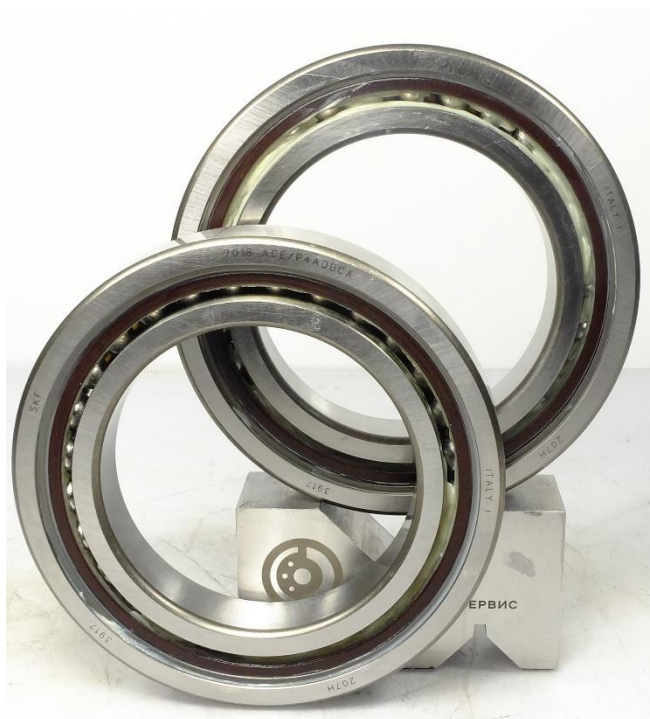
### Подшипники задней опоры

Вращение плавное.

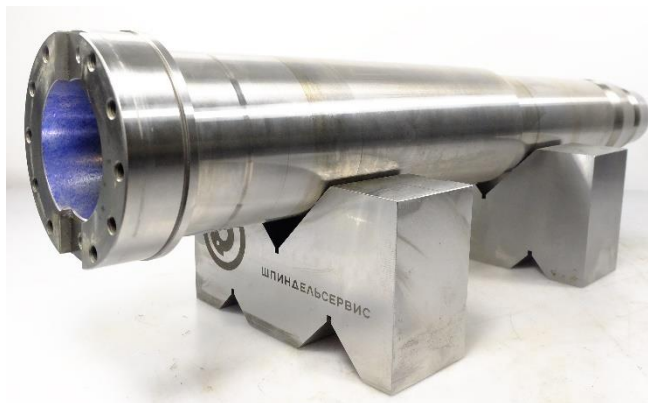
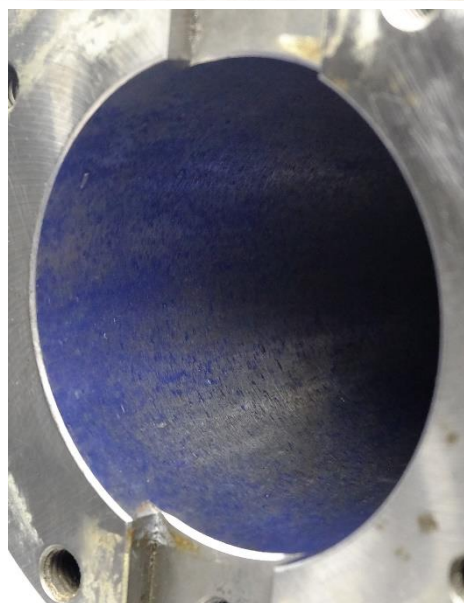
## Вал ШУ

Механические повреждения отсутствуют.

Биение торца вала под переднюю опору – 2 мкм.

Биение торца вала под заднюю опору – 2 мкм.

Радиальное биение внутри конуса – 1 мкм.

Прилегание конуса менее 50 %.

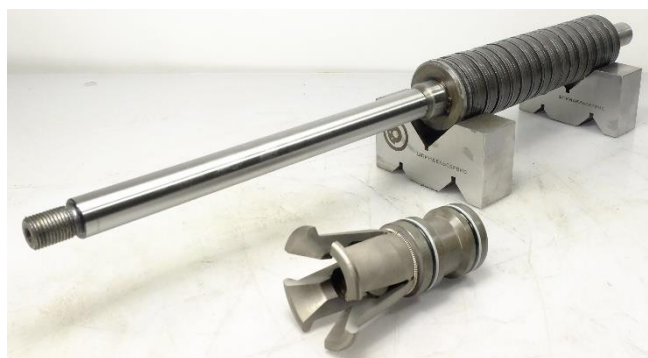
## Система фиксации инструмента

Усилие затяга – 13,5 кН.
