Отчёт об инспекции

Шпиндельный узел:

Haas

20.11.2018

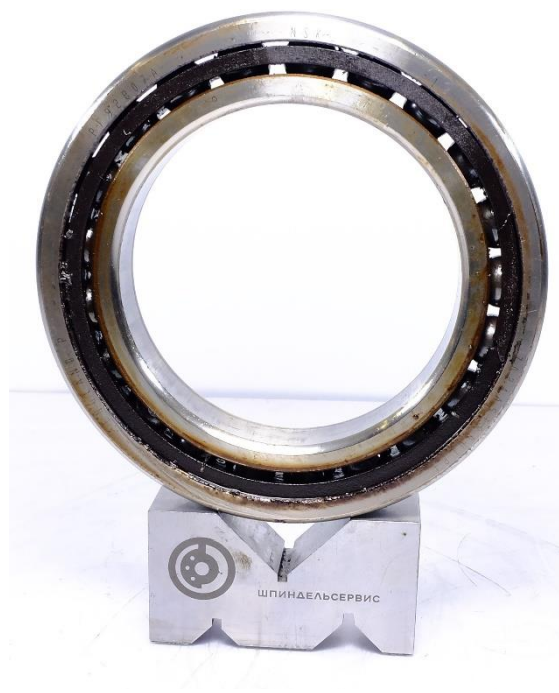
Передняя опора ШУ

Подшипник передней опоры

Вращение тугое.

Шум при вращении.

- Промывка и очистка деталей ШУ;
- Установка новых прецизионных подшипников;
- Обкатка ШУ.

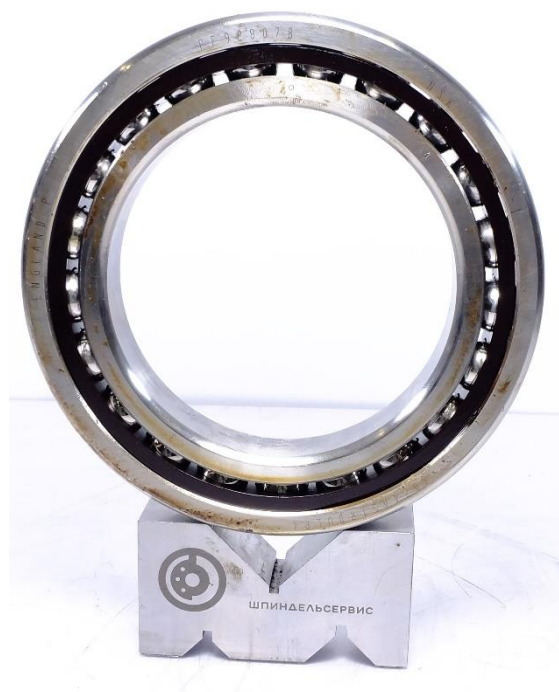
Задняя опора ШУ

Подшипник задней опоры

Вращение тугое.

Шум при вращении.

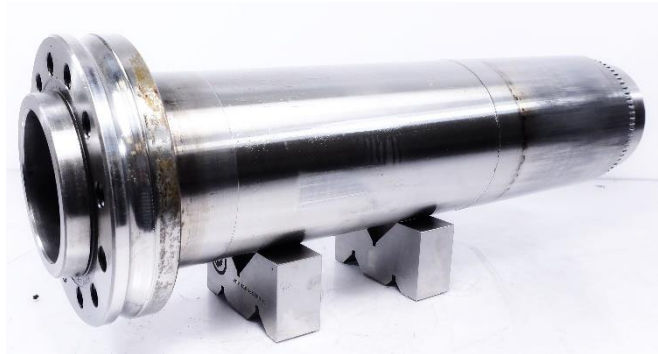
Вал ШУ

Биение торца вала под переднюю опору – 3 мкм.

Радиальное биение конуса под патрон – 6 мкм.

Осевое биение у торца конуса – 4 мкм.
