Отчёт об инспекции

Шпиндельный узел:

Настоящим информируем, что инспекция шпиндельного узла (ШУ) завершена. Согласно результатам оценки состояния ШУ представляем данный отчет с установленными повреждениями механизма.

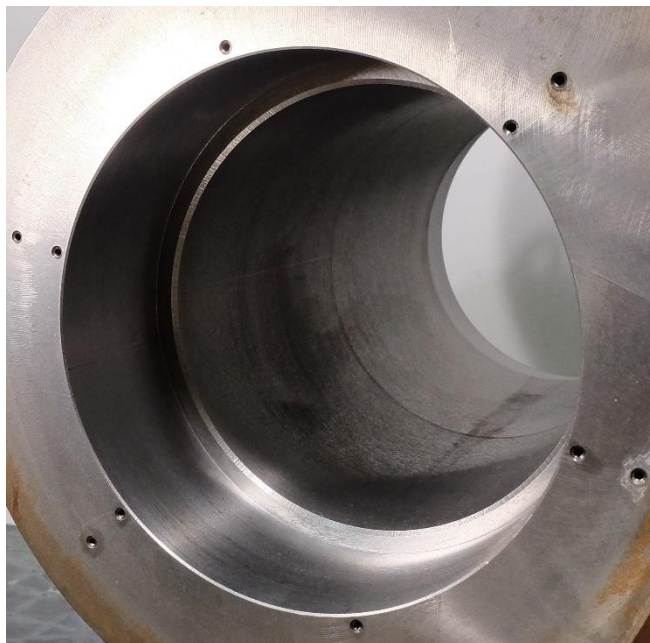
Стакан передней опоры

Механические повреждения отсутствуют.

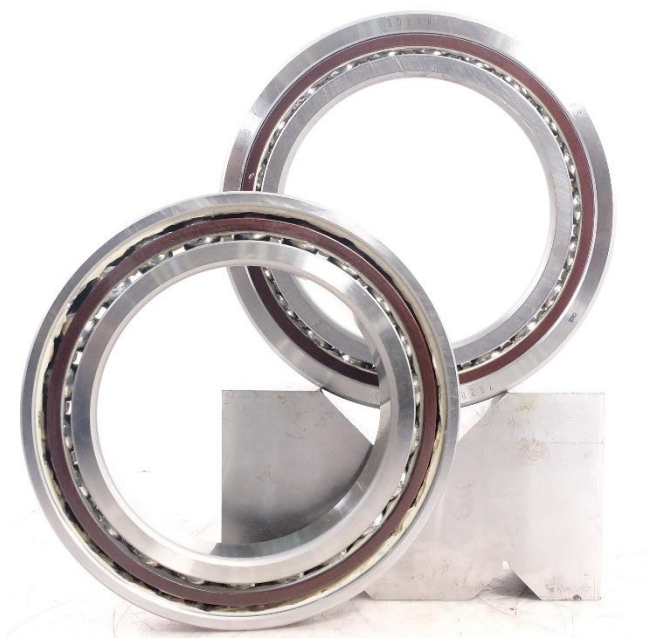
Подшипники передней опоры

Шум при вращении.

- Промывка и очистка деталей ШУ;
- Установка новых прецизионных подшипников;
- Обкатка ШУ.

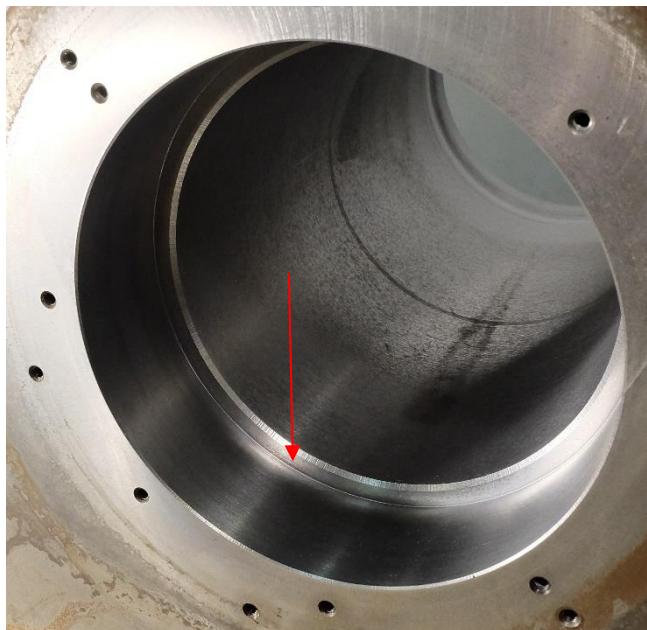
Стакан задней опоры

Механические повреждения отсутствуют.

Задир.

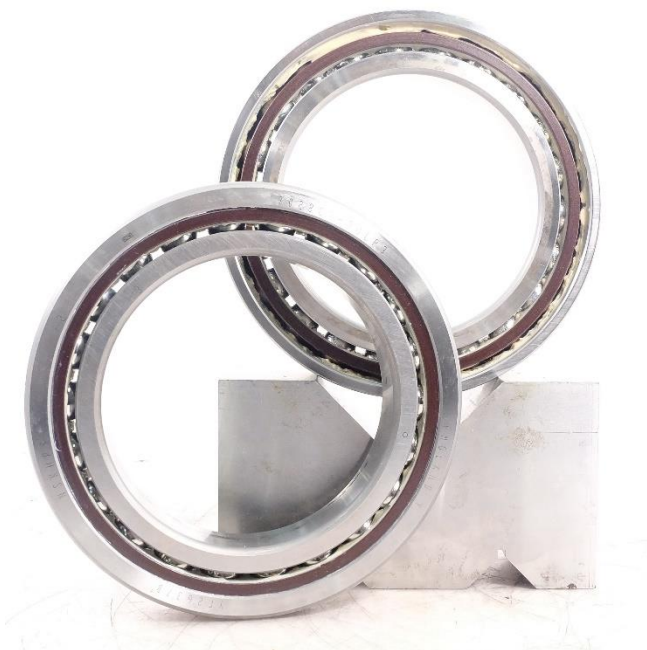
Подшипники задней опоры

Шум при вращении.

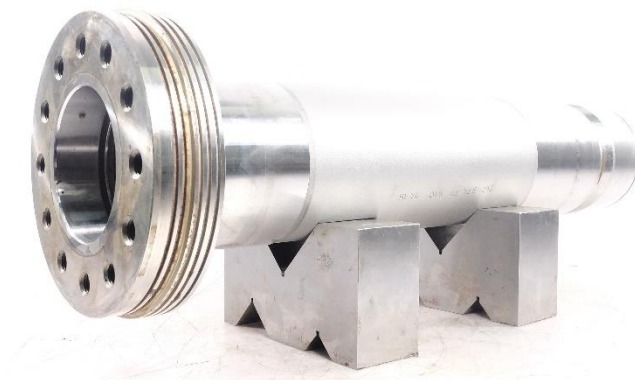
Вал ШУ

Биение торца вала под
переднюю опору – 2 мкм.

Радиальное биение конуса под
патрон – 3 мкм.

Осевое биение у торца конуса
под патрон – 3 мкм.

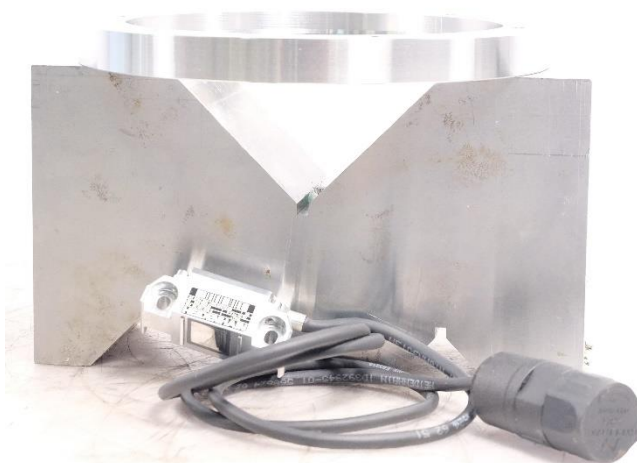
Энкодер и колесо энкодера

Энкодер исправен.

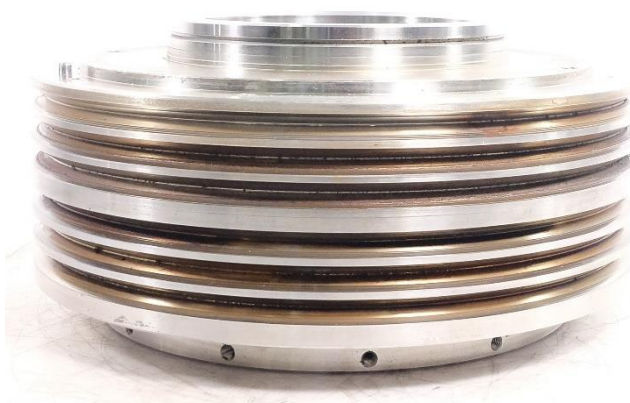
Шкив

Механические повреждения
отсутствуют.
