## Отчёт об инспекции

Шпиндельный узел:

Haas

30.10.2018

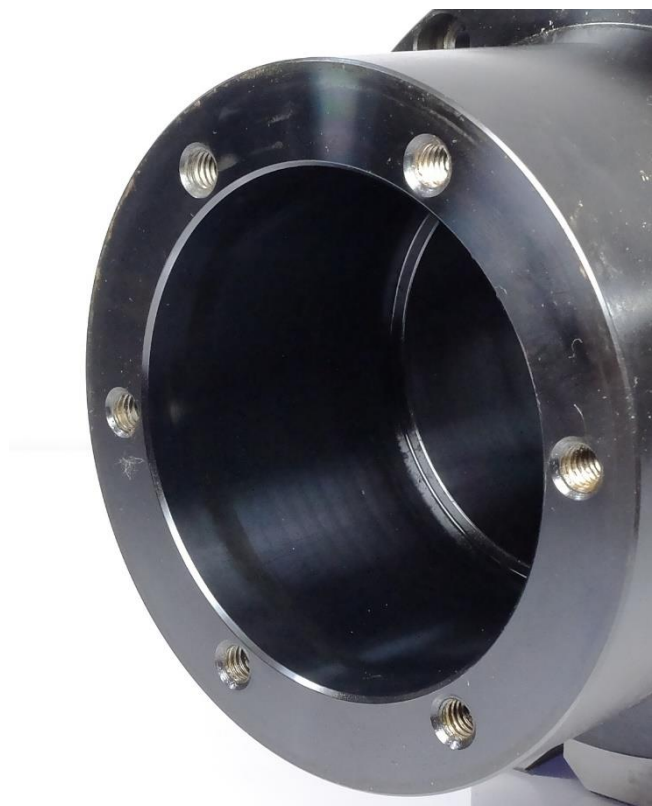
### Стакан передней опоры

Механические повреждения отсутствуют.

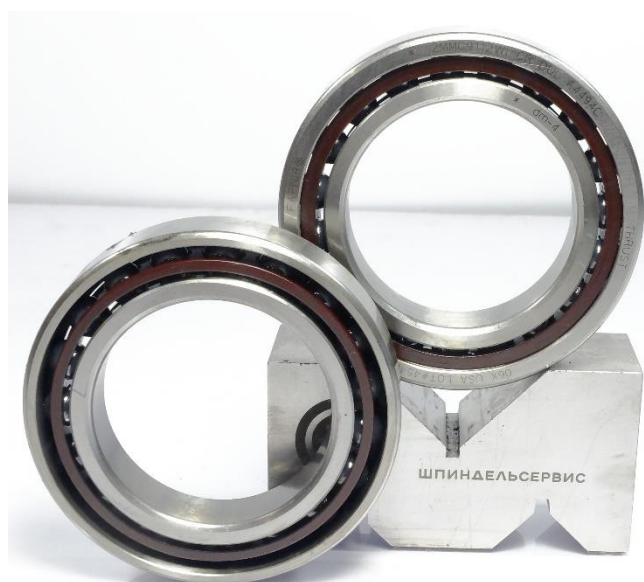
## Подшипники передней опоры

Вращение плавное.

Подшипники загрязнены.

- Промывка и очистка деталей ШУ;
- Установка новых прецизионных подшипников;
- Замена фитингов и уплотнений;
- Обкатка ШУ.

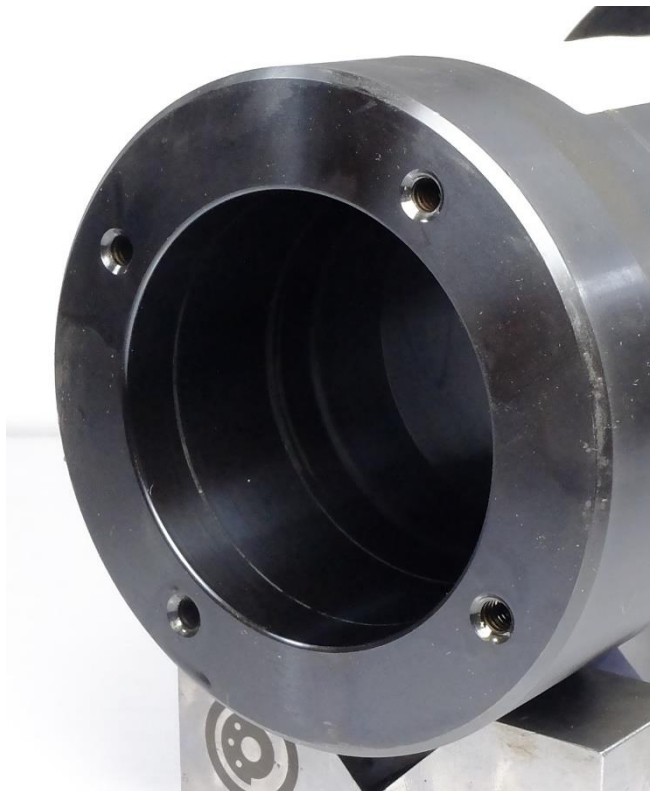
Стакан задней опоры

Механические повреждения  
отсутствуют.

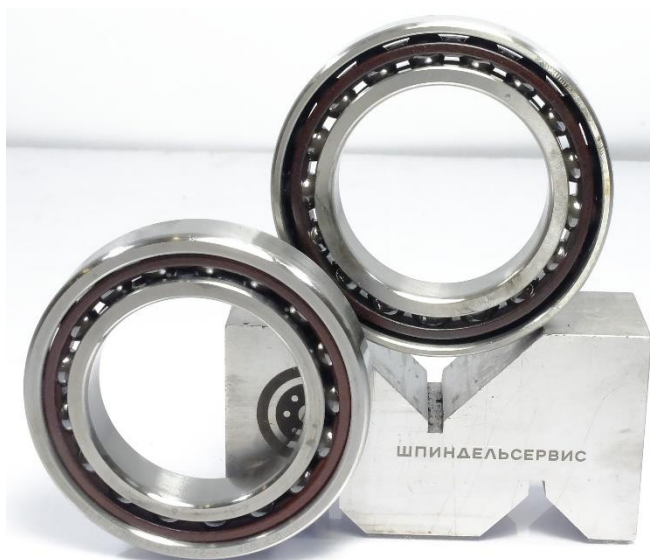
Подшипники задней опоры

Вращение плавное.

Подшипники загрязнены.

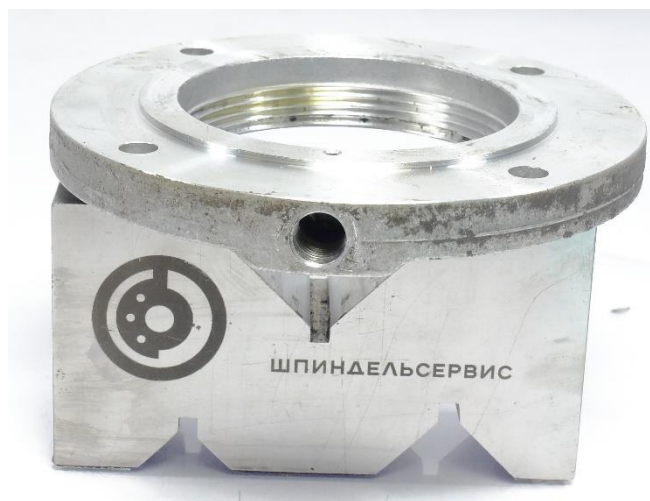
## Фланец задней опоры

Система подачи масла  
загрязнена.  
Не обеспечивала смазку  
подшипников в необходимом  
объеме.

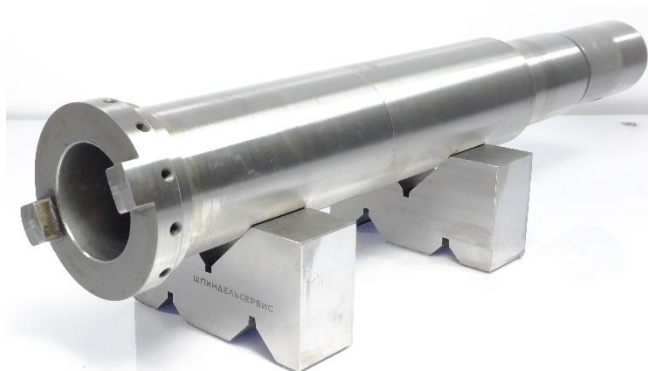
## Вал ШУ

Биение торца под переднюю опору – 1 мкм.

Биение торца под заднюю опору – 1 мкм.

Радиальное биение внутри конуса – 1 мкм.

Радиальное биение на 50 мм – 2 мкм.

Радиальное биение на 250 мм – 8 мкм.

Прилегание конуса более 80%.

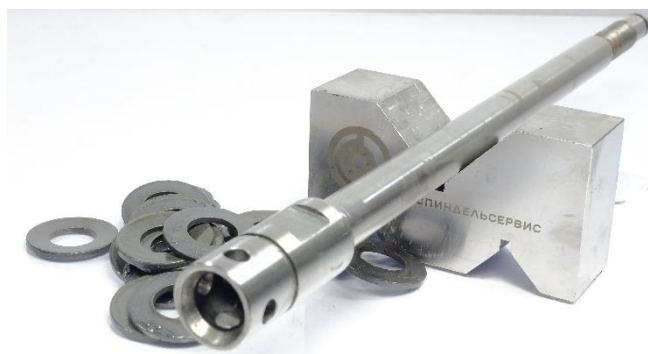
## Система фиксации инструмента

Усилие затяга – 7,4 кН.
