Отчёт об инспекции

Шпиндельный узел:

Haas TL1

20.03.2018

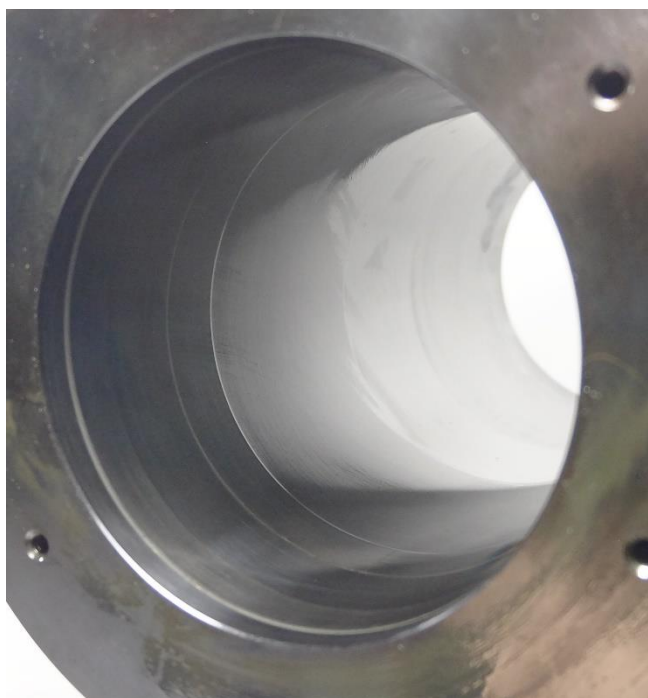
Стакан передней опоры

Механические повреждения отсутствуют.

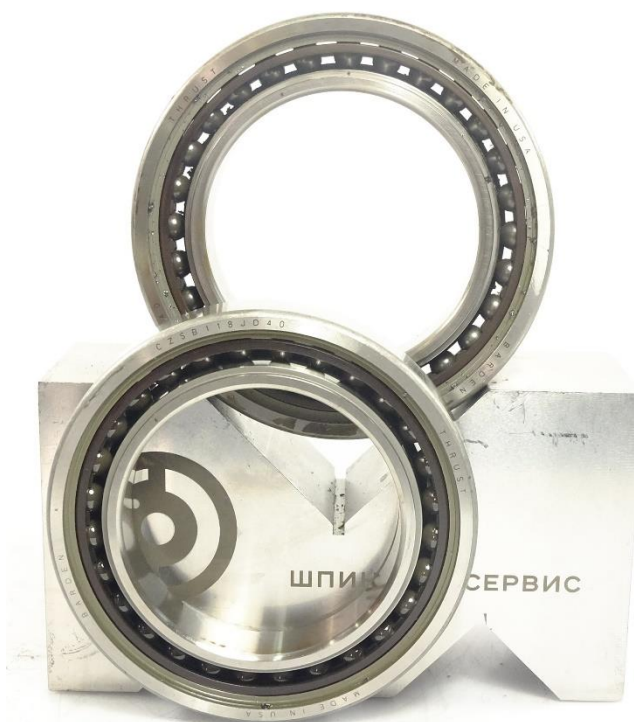
Подшипники передней опоры

Шум при вращении.

- Промывка и очистка деталей ШУ;
- Установка новых прецизионных подшипников;
- Шлифовка конуса вала и торцев;
- Замена пружин;
- Замена уплотнений;
- Обкатка ШУ.

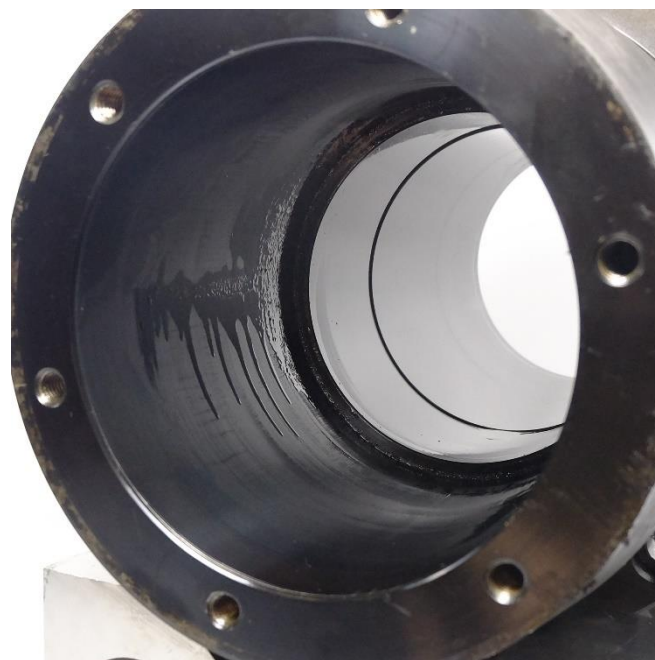
Стакан задней опоры

Механические повреждения отсутствуют.

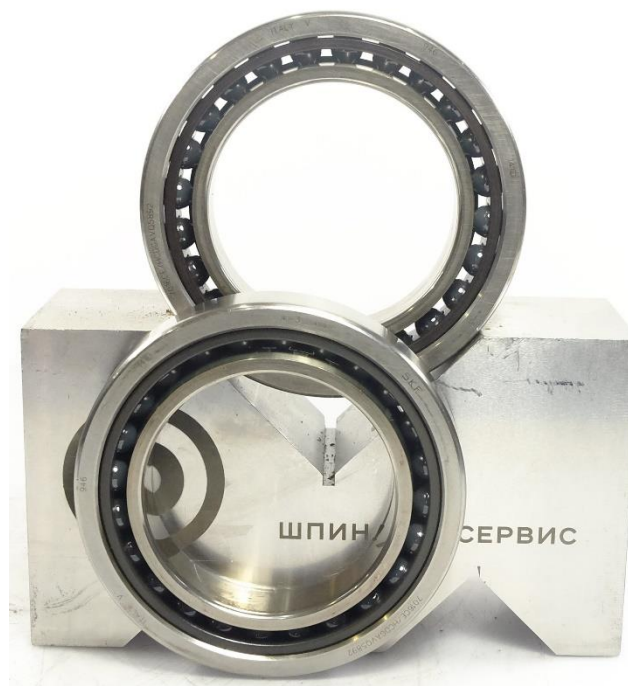
Подшипники задней опоры

Шум при вращении.

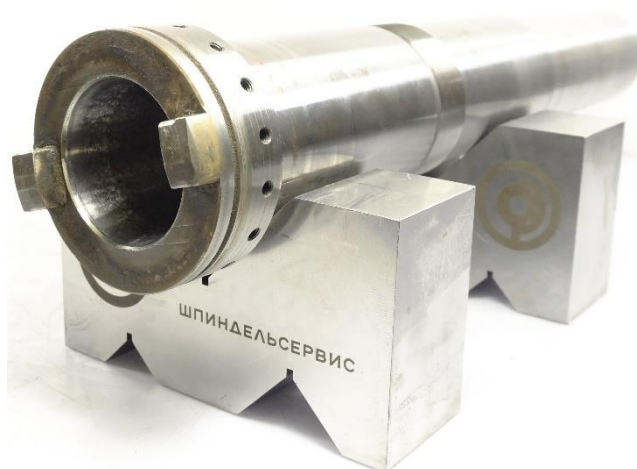
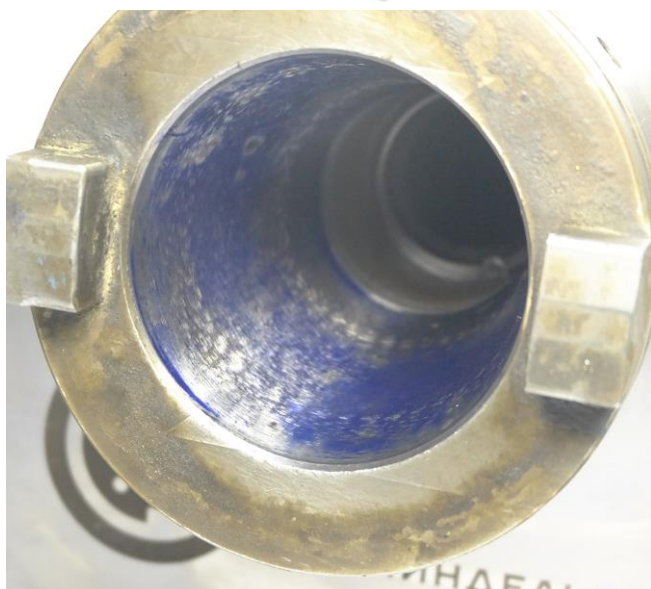
Вал ШУ

Биение торца вала под переднюю опору – 9 мкм (допуск – 2 мкм).

Биение торца вала под заднюю опору – 15 мкм (допуск – 2 мкм).

Радиальное биение внутри конуса – 5 мкм (допуск – 2 мкм).

Прилегание конуса менее 70% (допуск – 80 %).

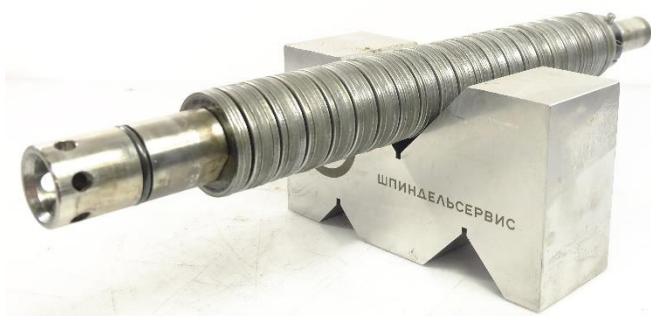
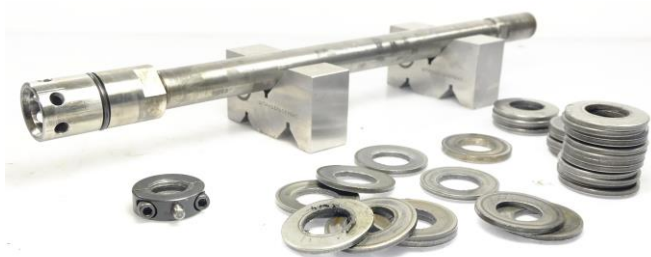
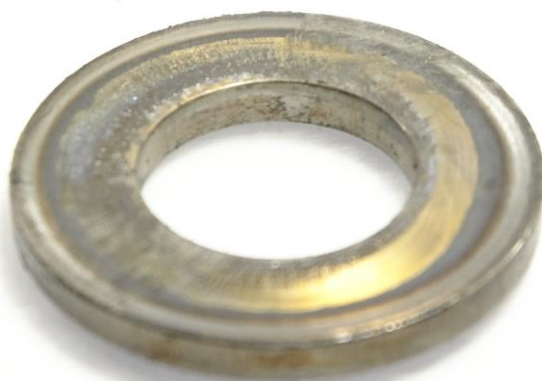
Система фиксации инструмента

Состояние штока –
удовлетворительно.

Состояние цанги –
удовлетворительно.
