Отчёт об инспекции

Шпиндельный узел:
OKUMA Multus B300

Дата:
31.03.2017

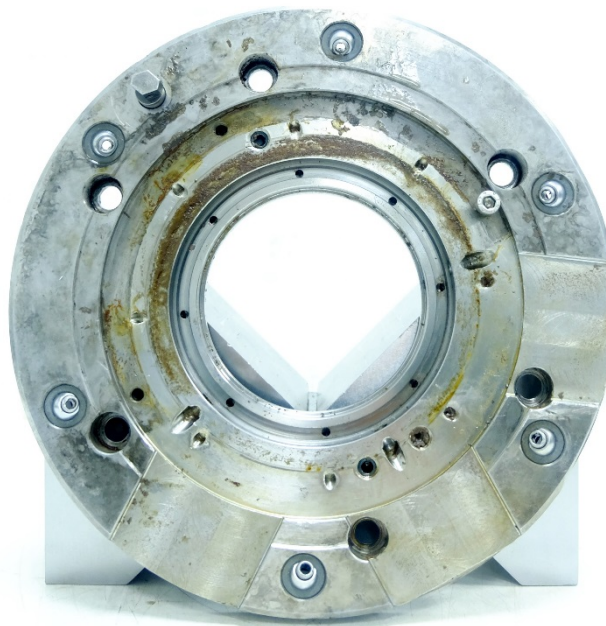
Лабиринтный фланец

Механические повреждения отсутствуют.

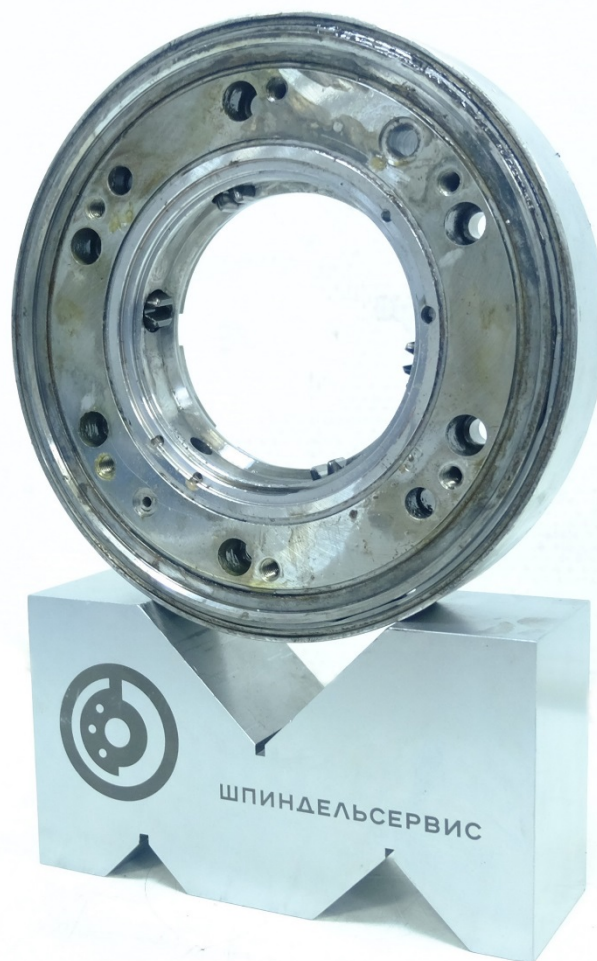
Крышка передней опоры

Механические повреждения отсутствуют.

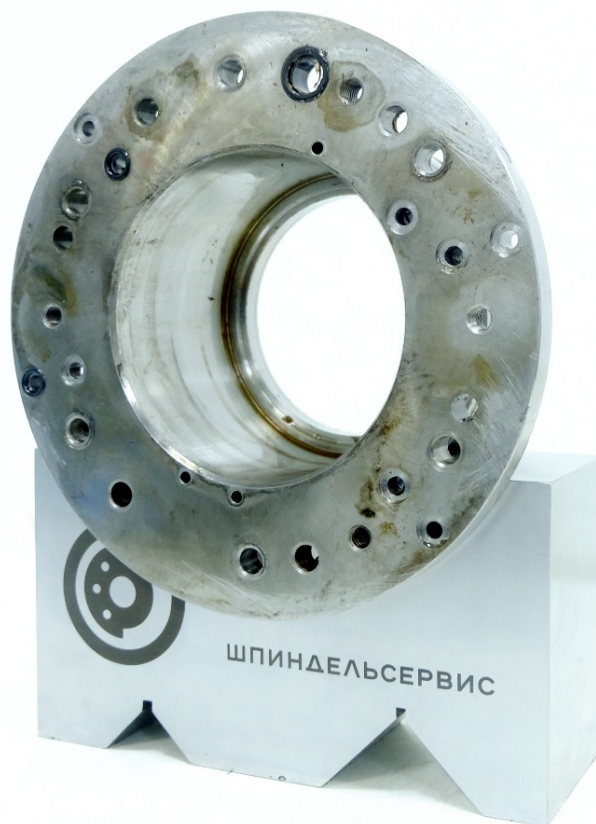
Стакан передней опоры

Механические повреждения отсутствуют.

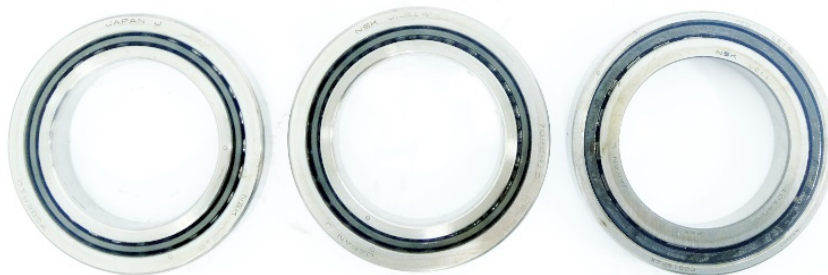
Подшипники передней опоры

Механические повреждения отсутствуют.

Шум при вращении.

- Промывка и очистка деталей ШУ;
- Шлифовка вала и штока системы фиксации инструмента;
- Восстановление геометрических параметров инструментального конуса;
- Замена тарельчатых пружин системы фиксации инструмента;
- Установка новых прецизионных подшипников;
- Выставление колеса энкодера;
- Обкатка ШУ.

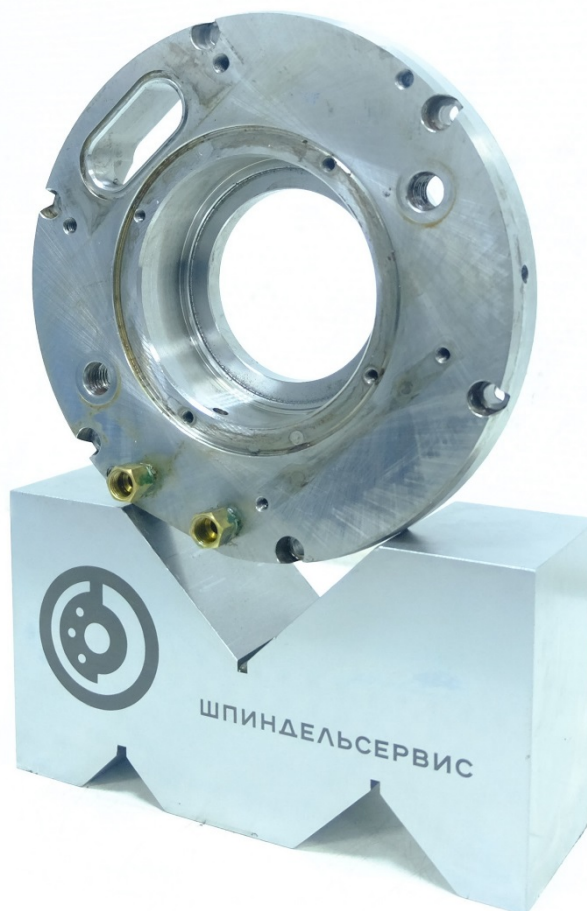
Стакан задней опоры

Механические повреждения отсутствуют.

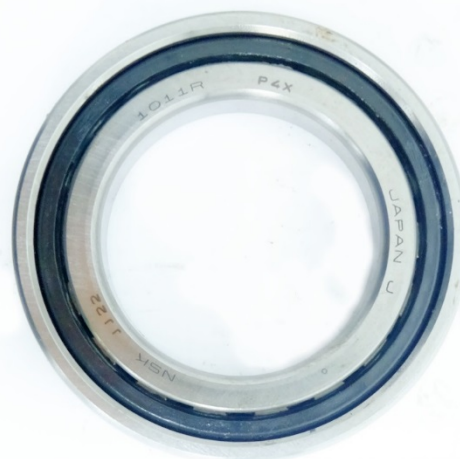
Подшипник задней опоры

Механические повреждения отсутствуют.

Шум при вращении.

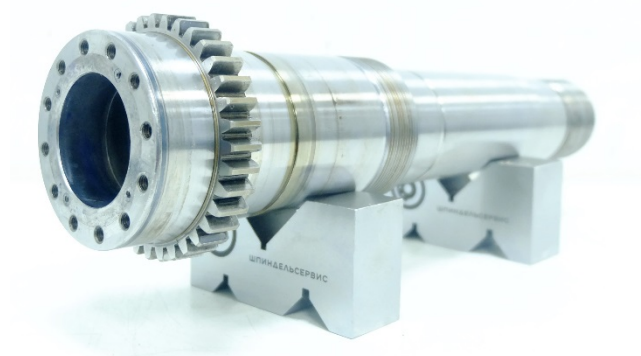
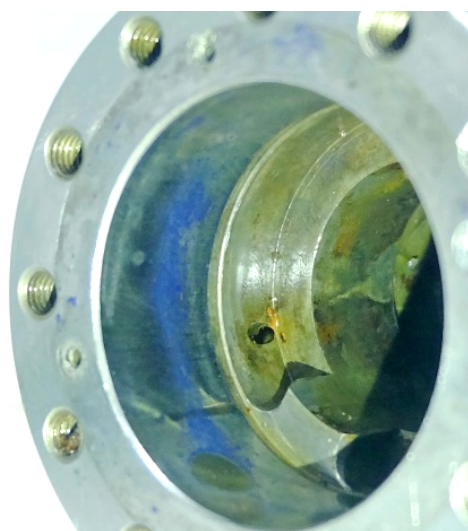
Вал ШУ

Механические повреждения отсутствуют.

Радиальное биение инструментального конуса вала:
– 32 мкм (внутри конуса);

Осевое биение инструментального конуса вала – 15 мкм;

Биение торцевых поверхностей вала – 10 мкм;

Прилегание инструментального конуса к оправке менее 5% (синим указаны области прилегания).

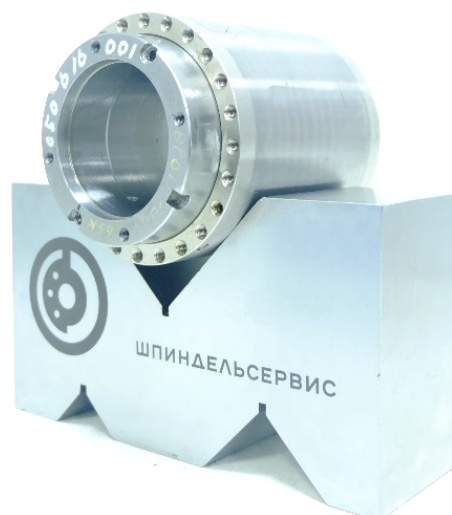
Ротор ШУ

Механические повреждения отсутствуют.

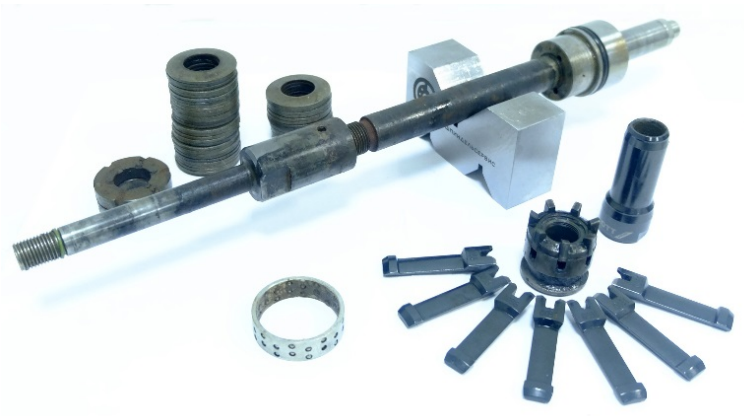
Система фиксации инструмента

Механические повреждения отсутствуют.

Усилие зажима – 16,1 кН (вне пределов допуска).

Износ поверхности штока.

Тарельчатые пружины системы фиксации инструмента подлежат замене.

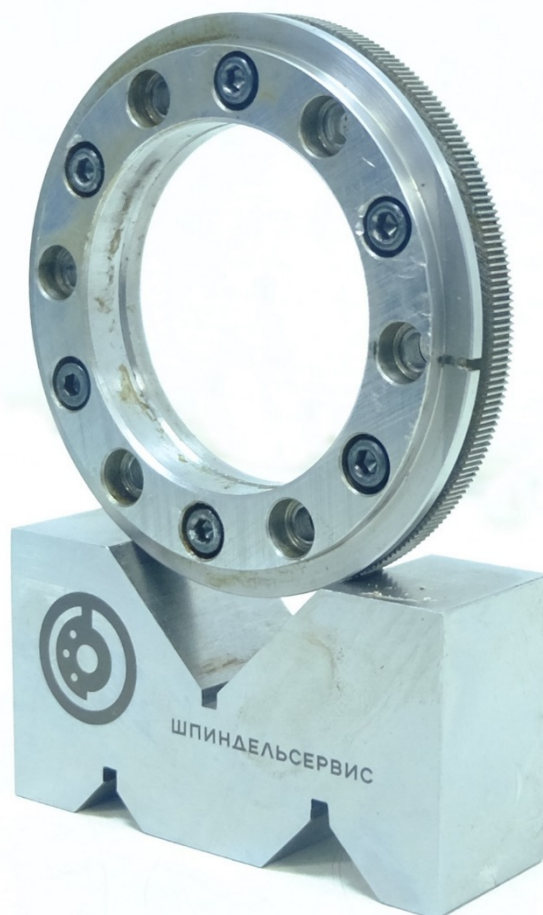
Колесо энкодера

Механические повреждения отсутствуют.

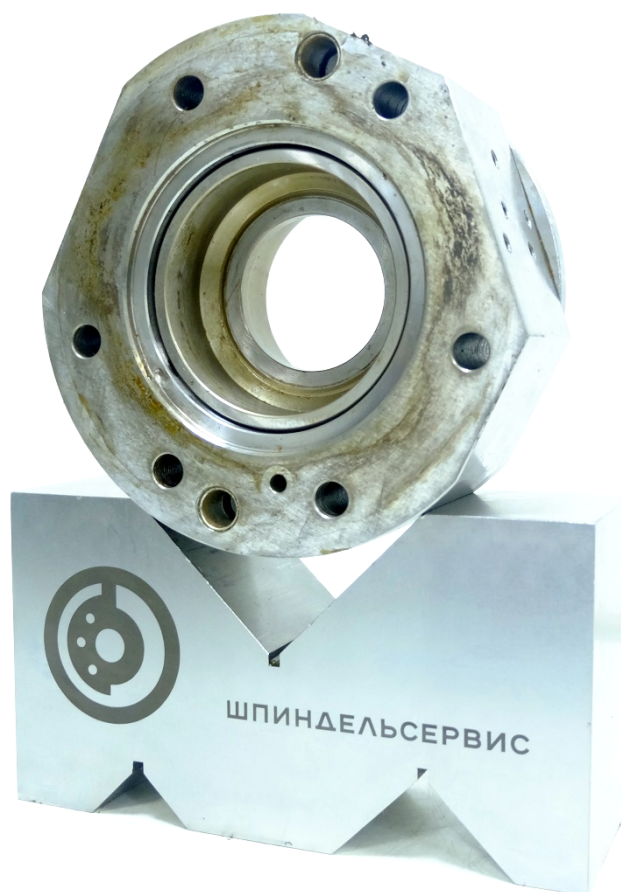
Гидроцилиндр ШУ

Механические повреждения отсутствуют.

Исправен.

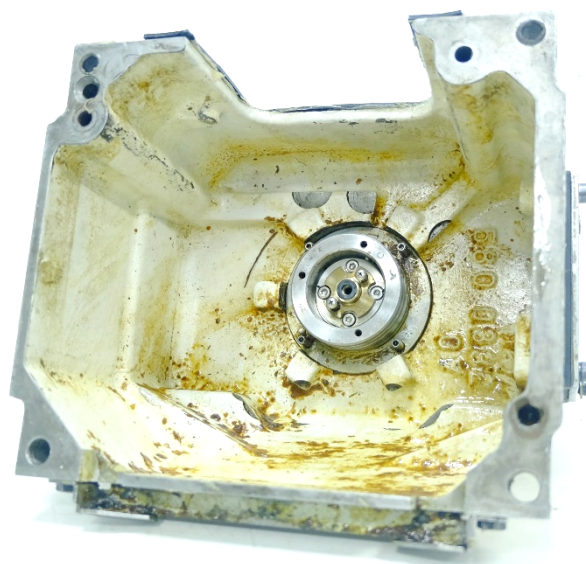
Неподвижная часть
ротационного механизма

Механические повреждения отсутствуют.

Исправен.

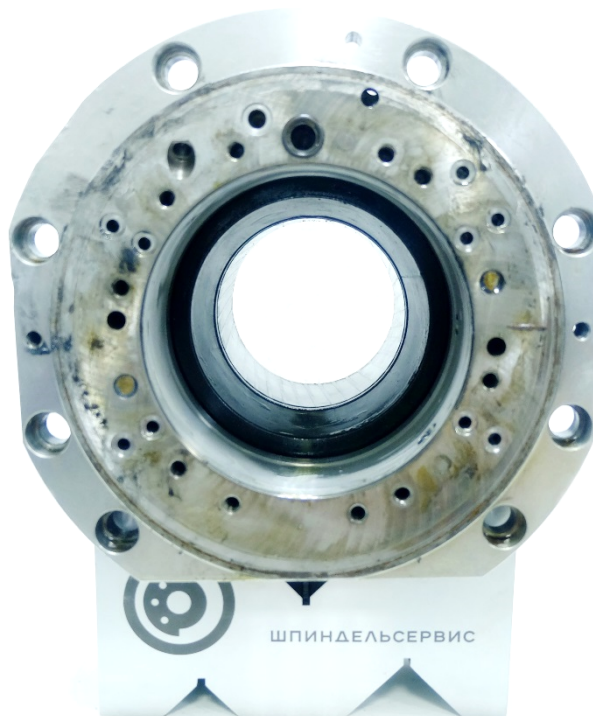
Статор

Механические повреждения
отсутствуют.

Электрические параметры мотора
в пределах допуска.
