## Отчет об инспекции

Дата: 25.07.2016г.

Шпиндельный узел: со станка OKUMA Macturn 250

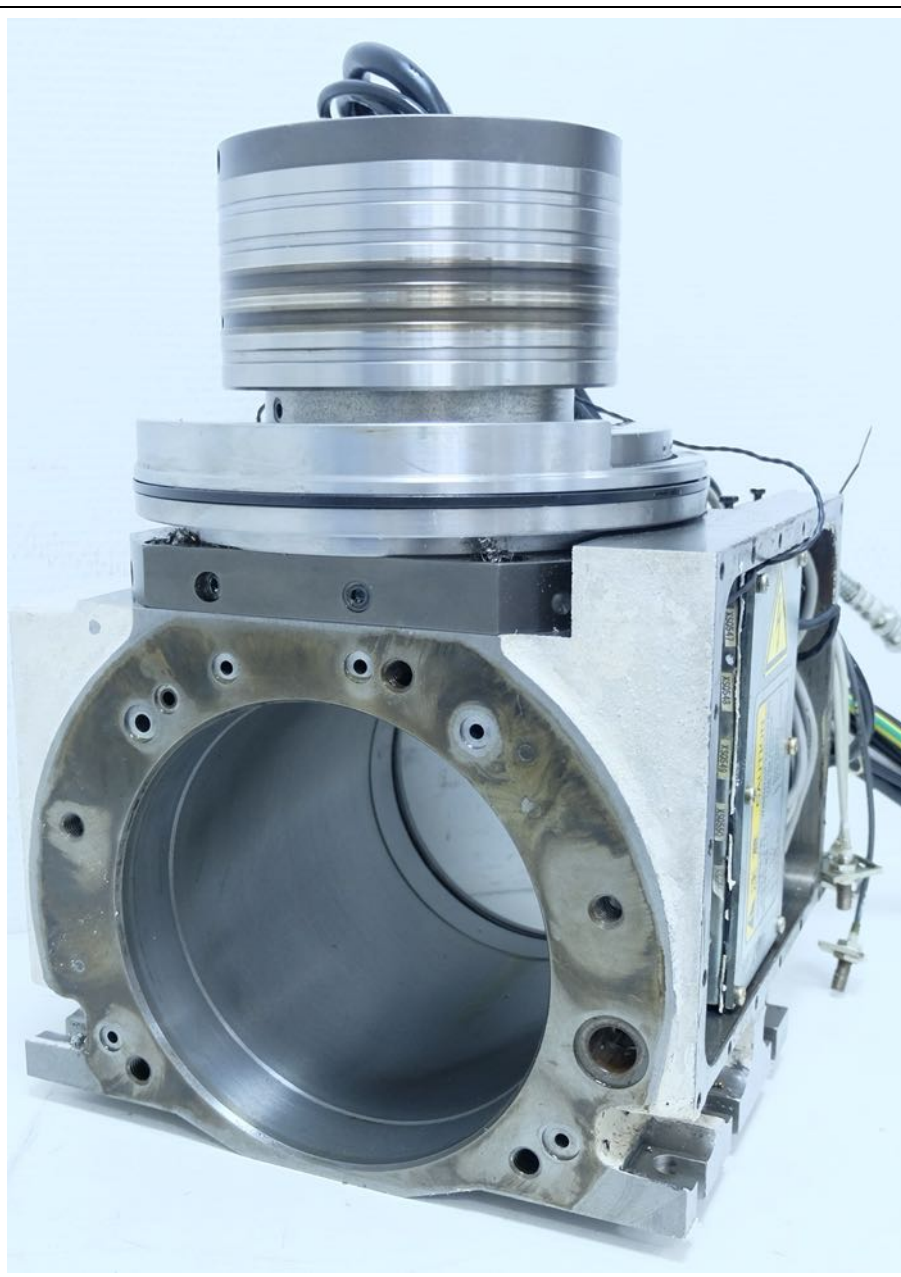
**Поворотная голова ШУ**

Механические повреждения отсутствуют.

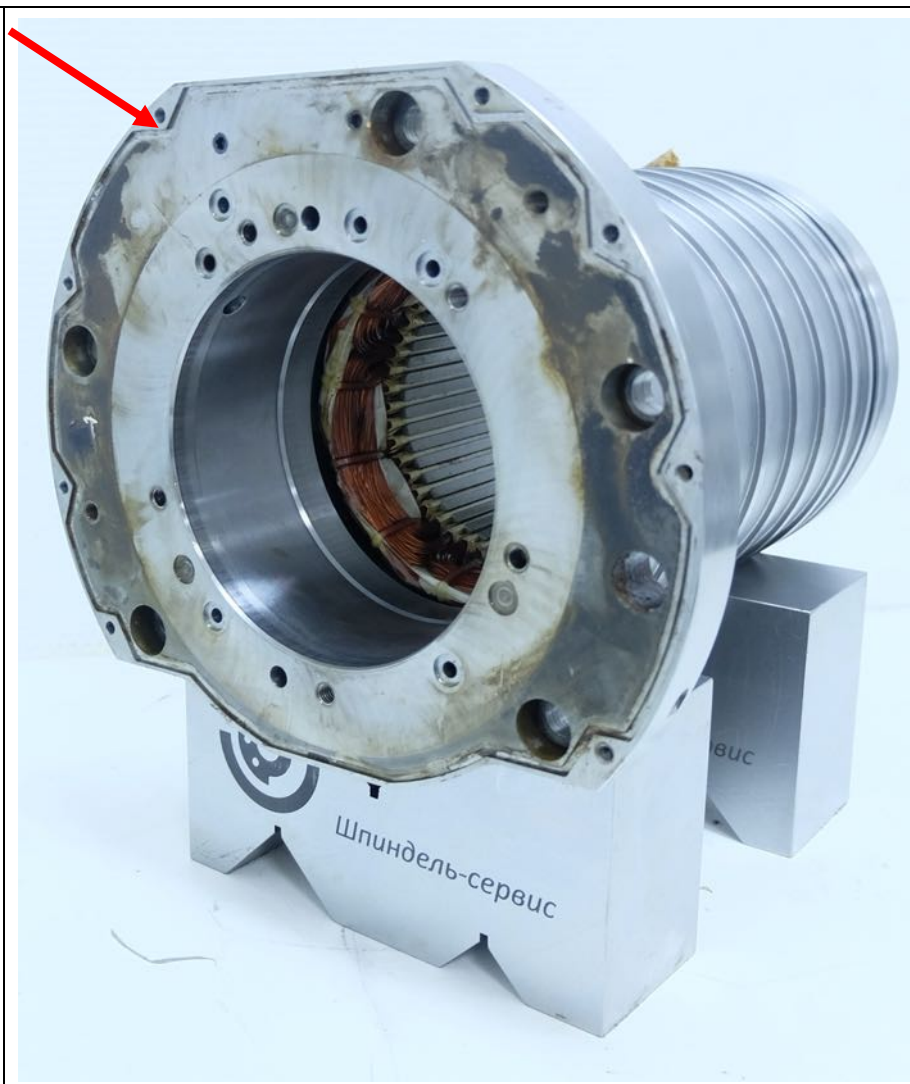
**Передняя опора ШУ**  
**Корпус ШУ**

Механические повреждения отсутствуют.

Уплотнение не было установлено.

1. Промывка и очистка деталей ШУ;
2. Установка новых прецизионных подшипников;
3. Замена уплотнений;
4. Перемотка статора;
5. Настройка и калибровка датчиков и энкодера;
6. Обкатка ШУ.

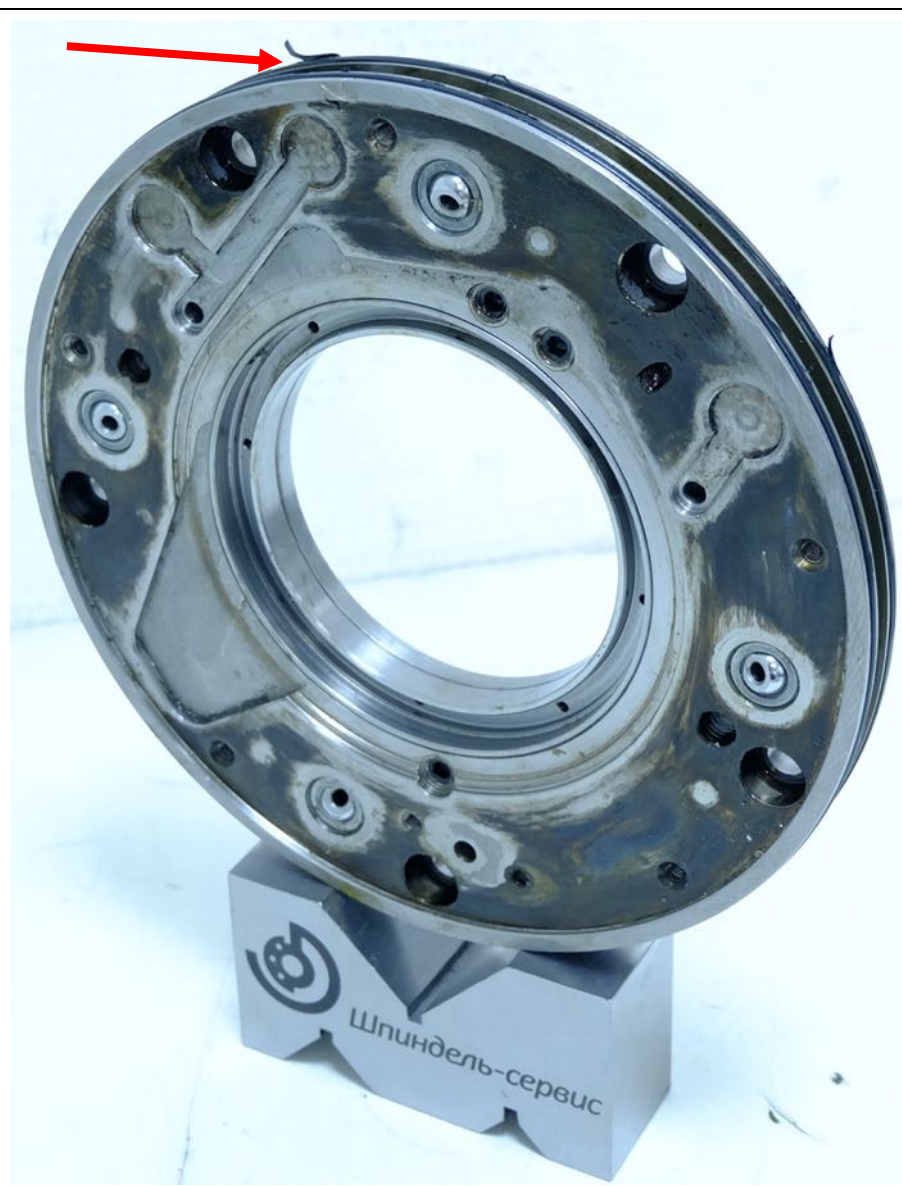
**Фланец ШУ**

Механические повреждения отсутствуют.

**Уплотнения изношены.**

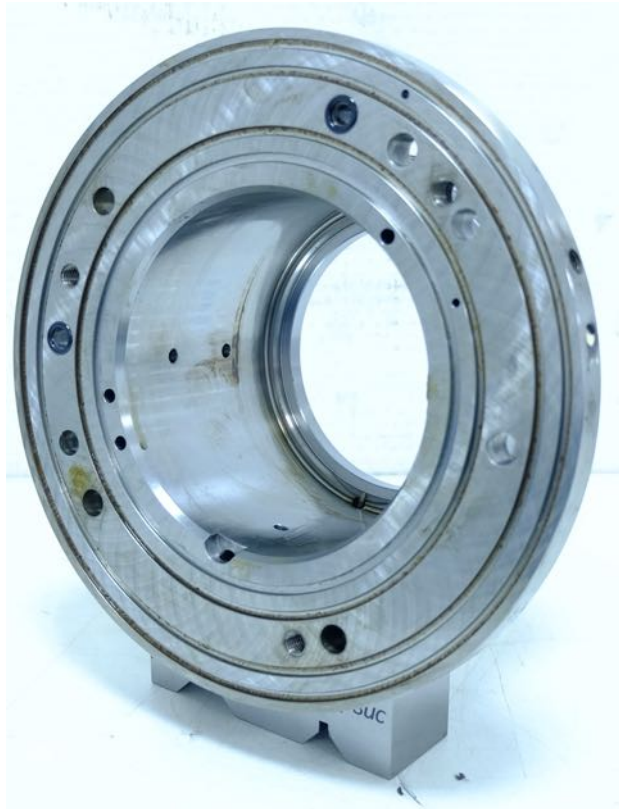
**Стакан передней опоры**

Механические повреждения отсутствуют.

Уплотнения потеряли эластичность.

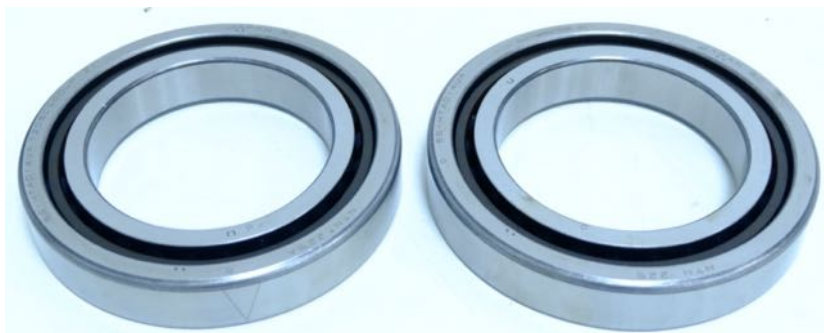
**Радиально-упорные подшипники**

Механические повреждения отсутствуют.

Ресурс не выработан.

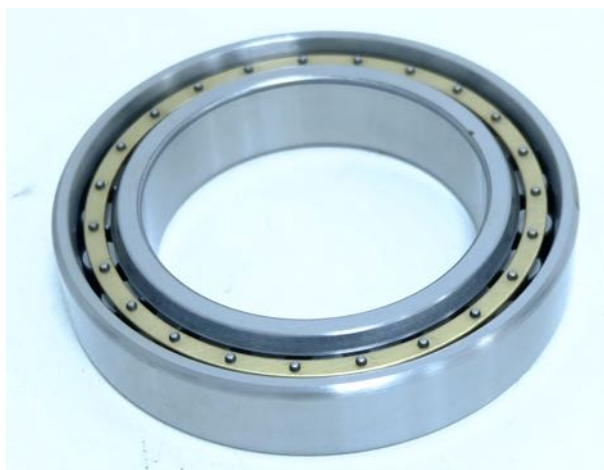
**Роликовый радиальный подшипник**

Механические повреждения отсутствуют.

Ресурс не выработан.

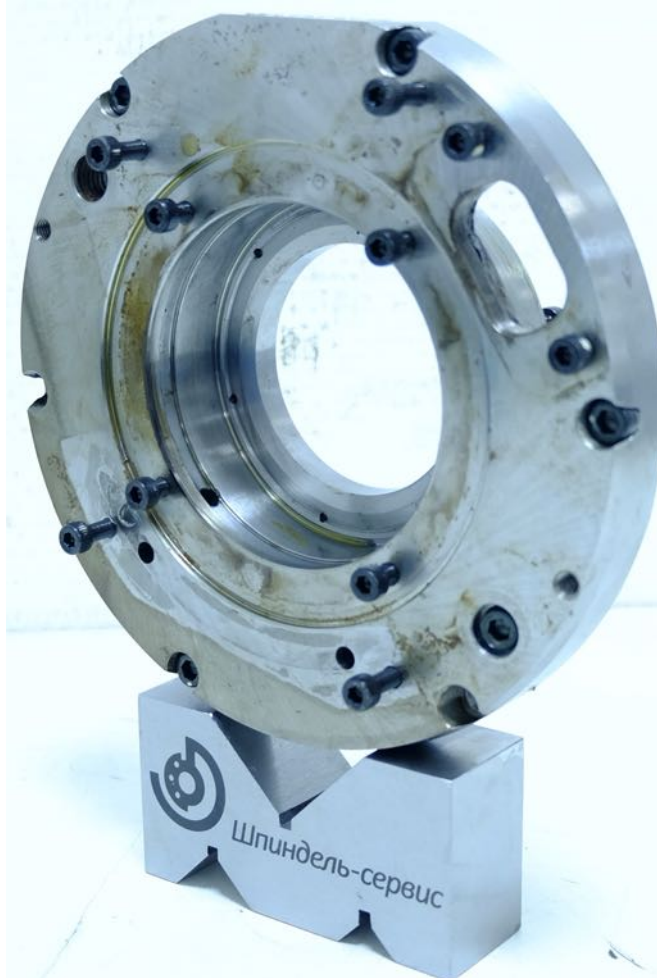
**Задняя опора ШУ  
 Стакан задней опоры**

Механические повреждения отсутствуют.

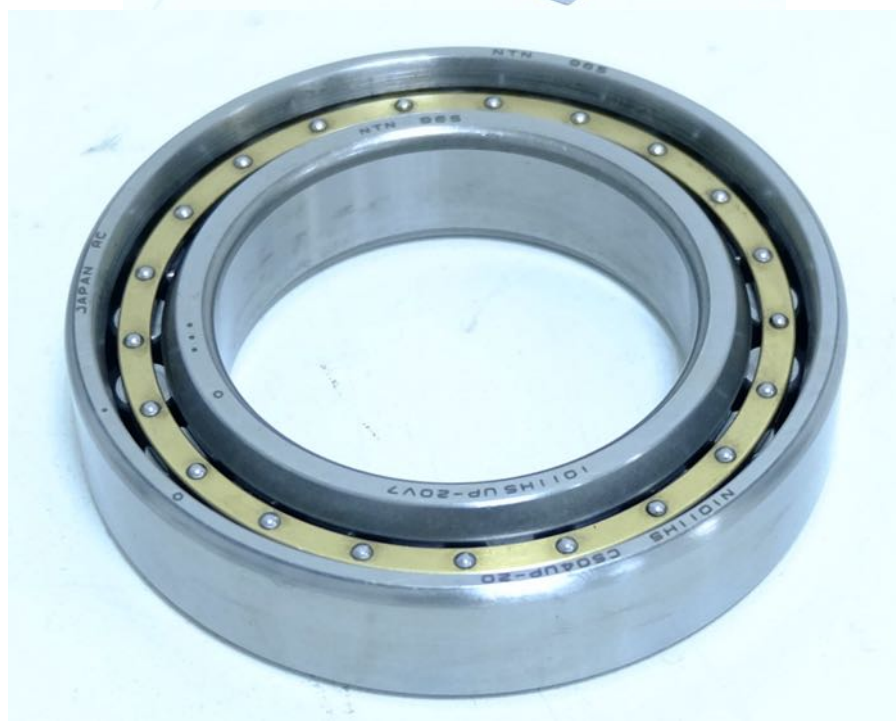
**Подшипник задней опоры**

Механические повреждения отсутствуют.

Ресурс не выработан.

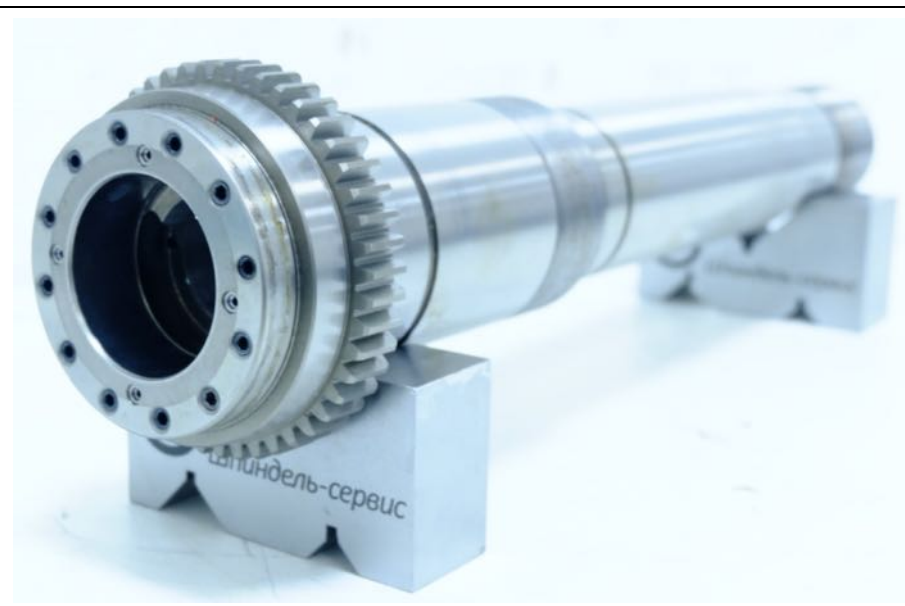
**Вал ШУ**

Геометрические параметры вала в пределах допуска.

Биение инструментального конуса вала – 4 мкм.

Биение по контрольной оправке:  
- 13 мкм (на длине 300 мм).

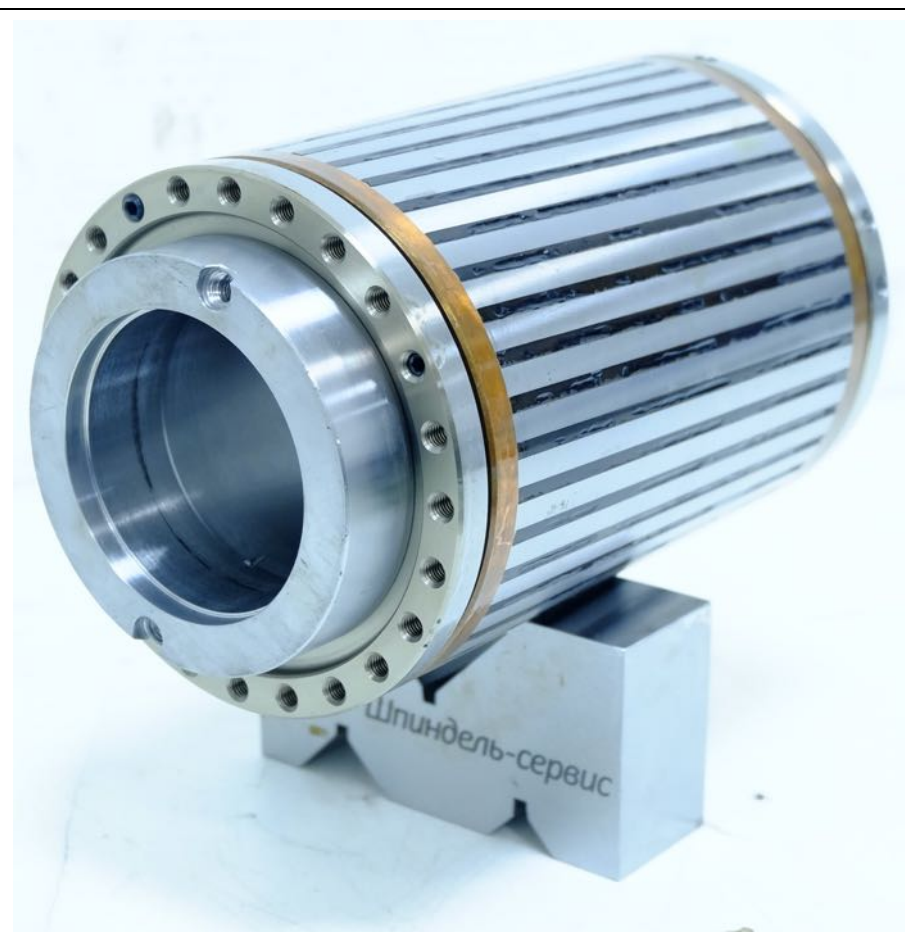
**Ротор ШУ**

Механические повреждения отсутствуют.

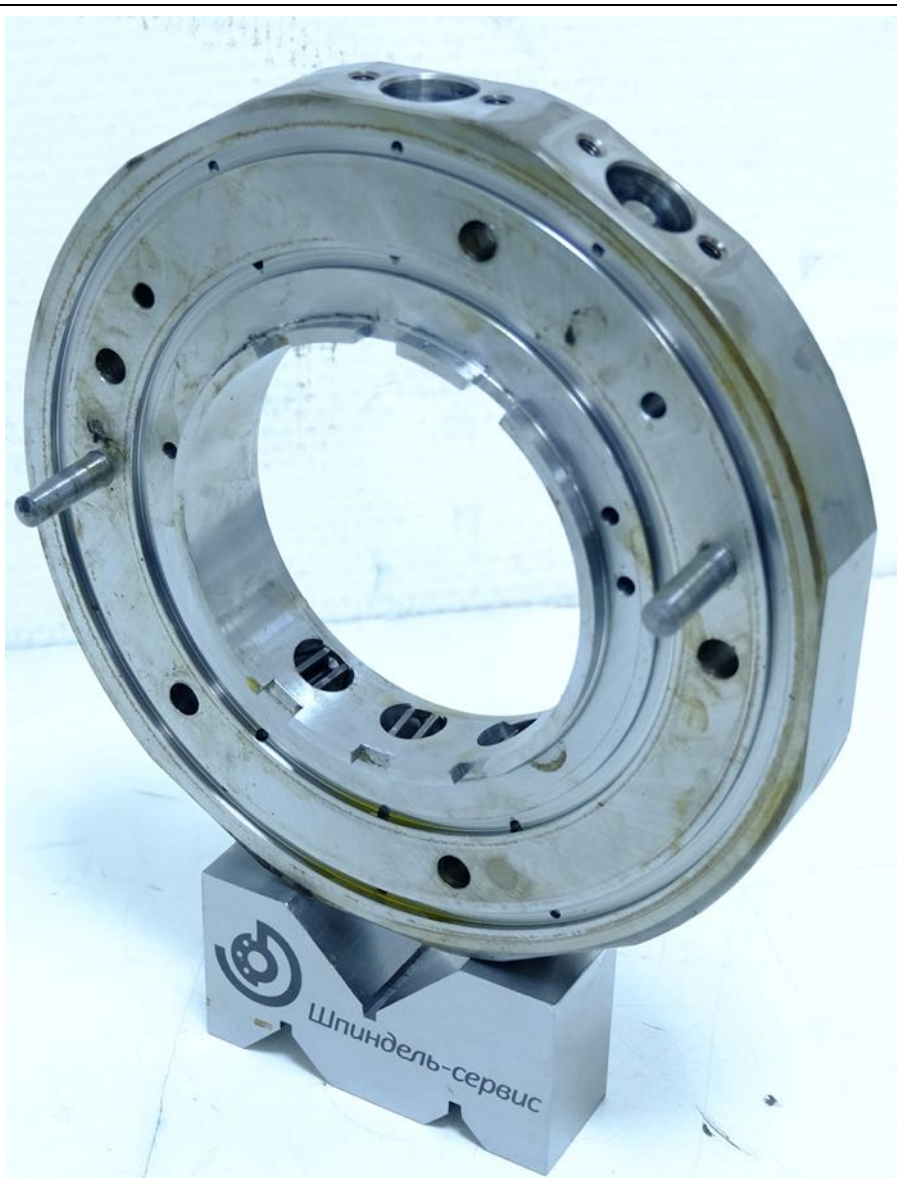
**Система фиксации вала**

Механические повреждения отсутствуют.

Исправна.

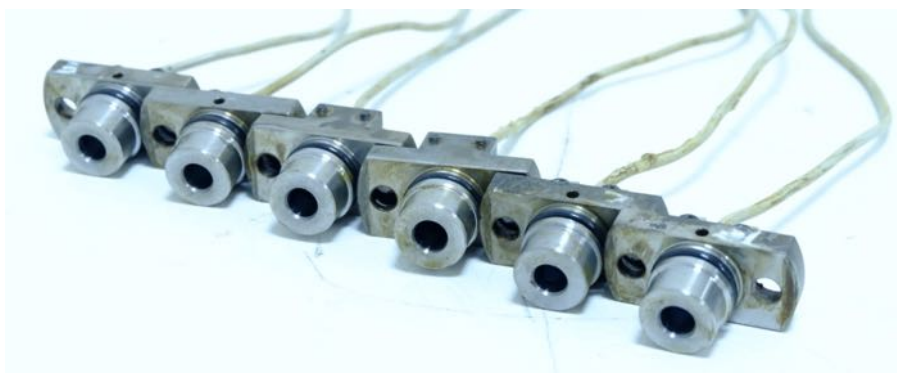
**Датчики положения**

Исправны.

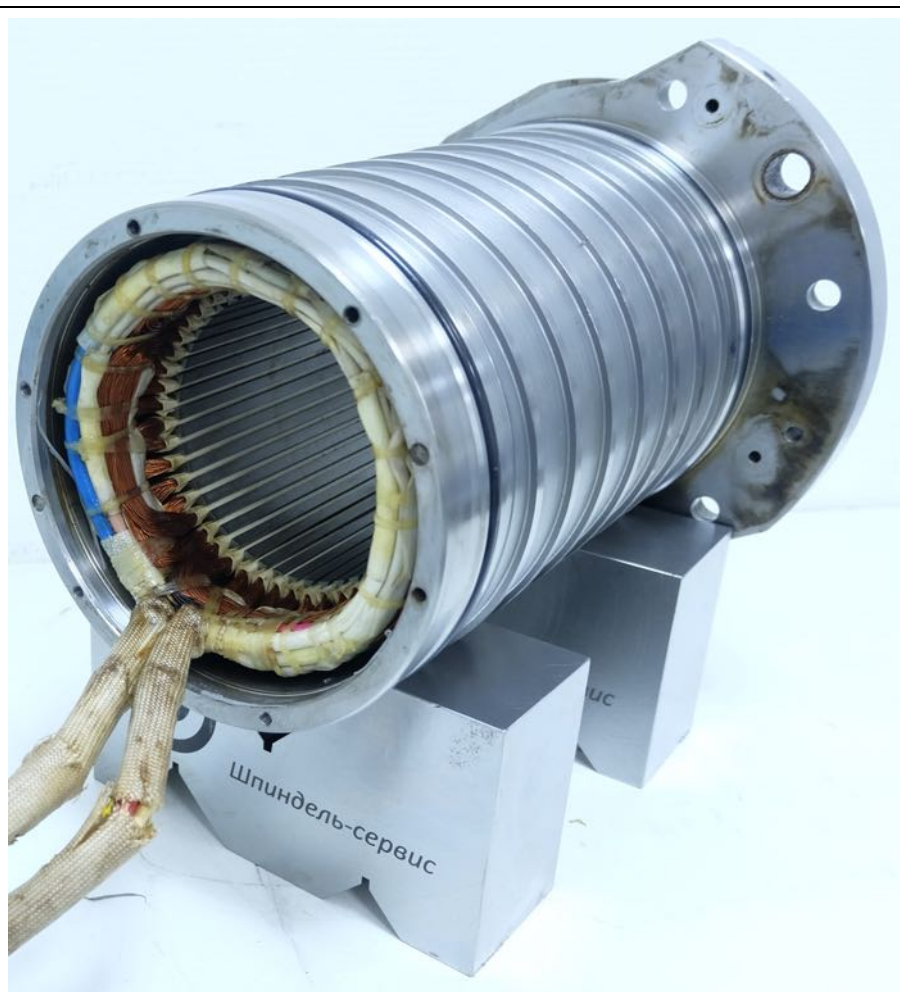
**Статор ШУ**

Механические повреждения отсутствуют.

**Межвитковое замыкание.**
