## Отчёт об инспекции

Шпиндельный узел:

12.02.2018

HPC190-X-36-3.1/20-PF-  
HSK-A63

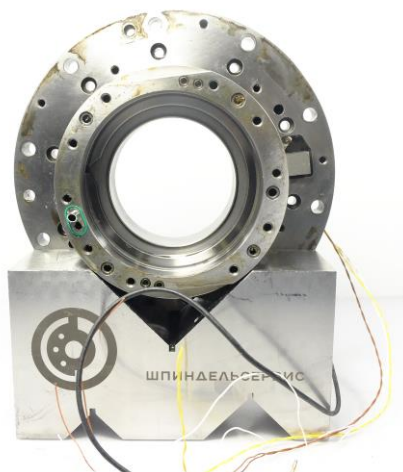
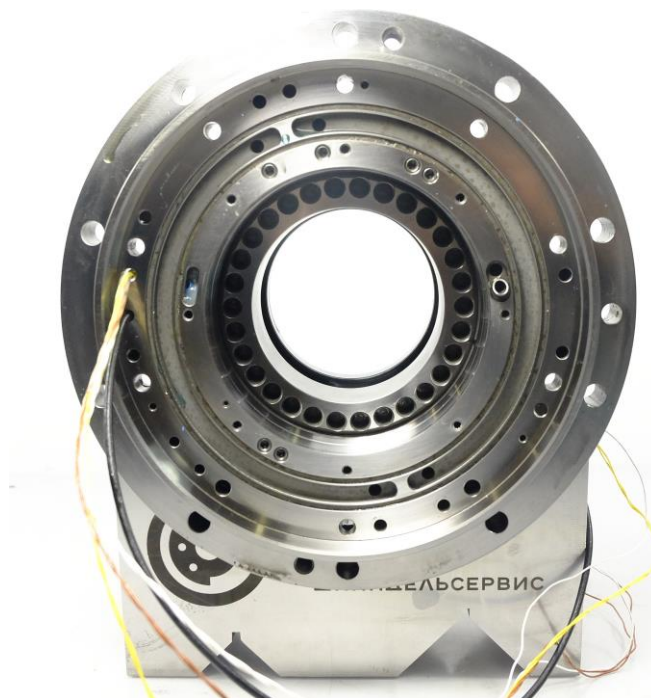
Стакан передней опоры

Механические повреждения отсутствуют.

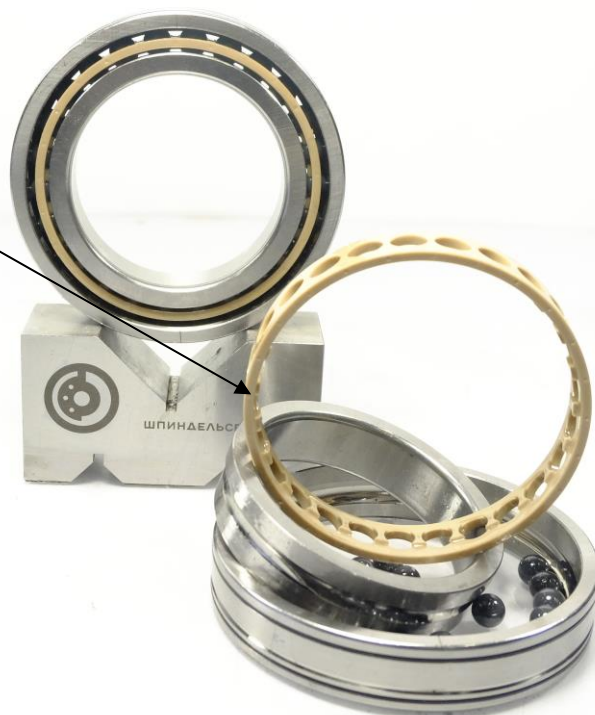
Подшипники передней опоры

Шум при вращении.

Разобран при демонтаже.

- Промывка и очистка деталей ШУ;
- Установка новых прецизионных подшипников;
- Шлифовка сменного конуса вала или изготовление нового;
- Обкатка ШУ.

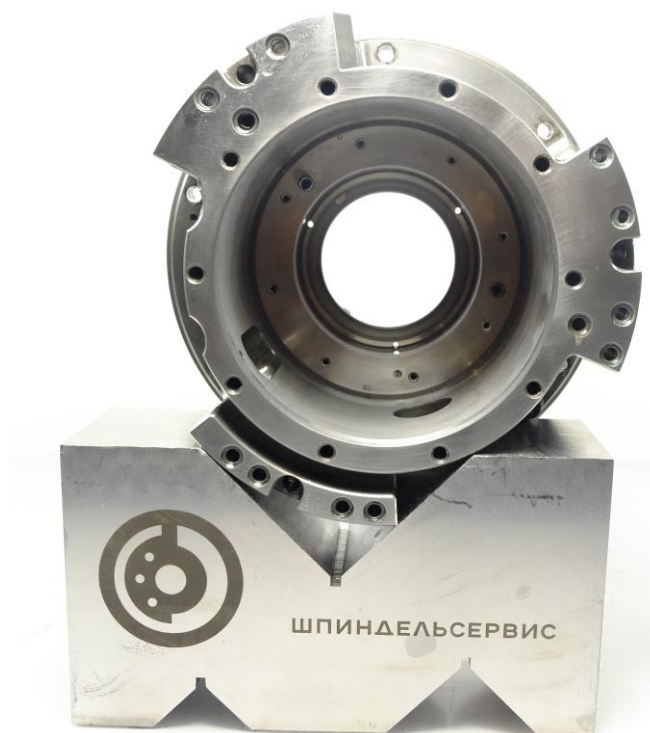
### Стакан задней опоры

Механические повреждения отсутствуют.

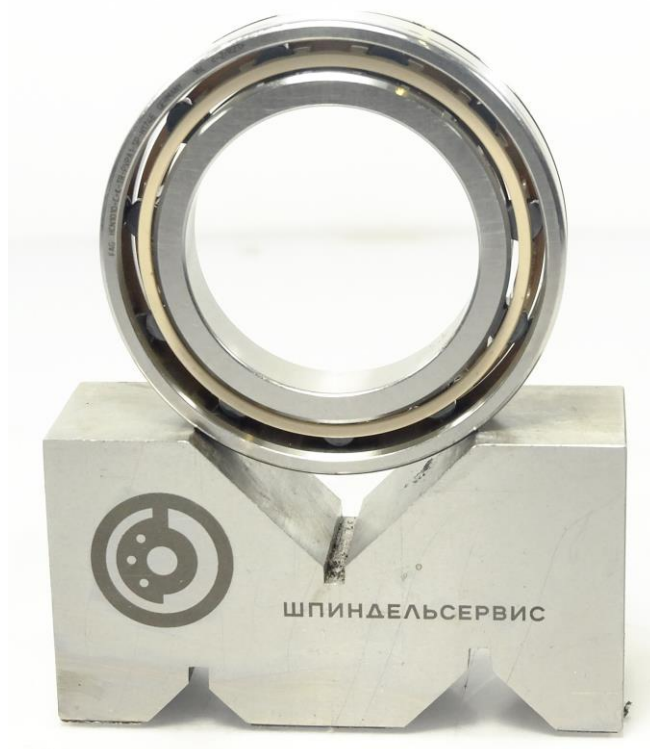
## Подшипник задней опоры

Шум при вращении.

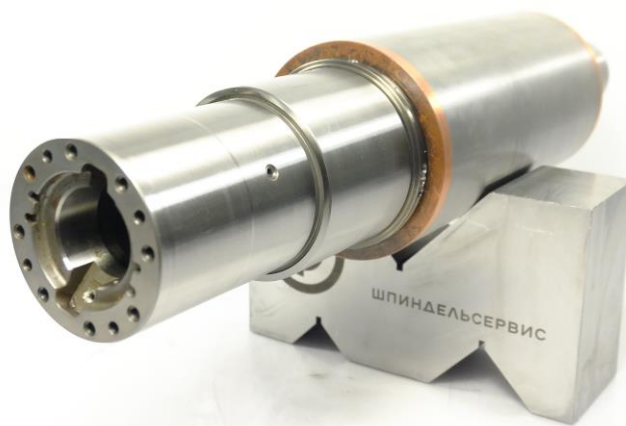
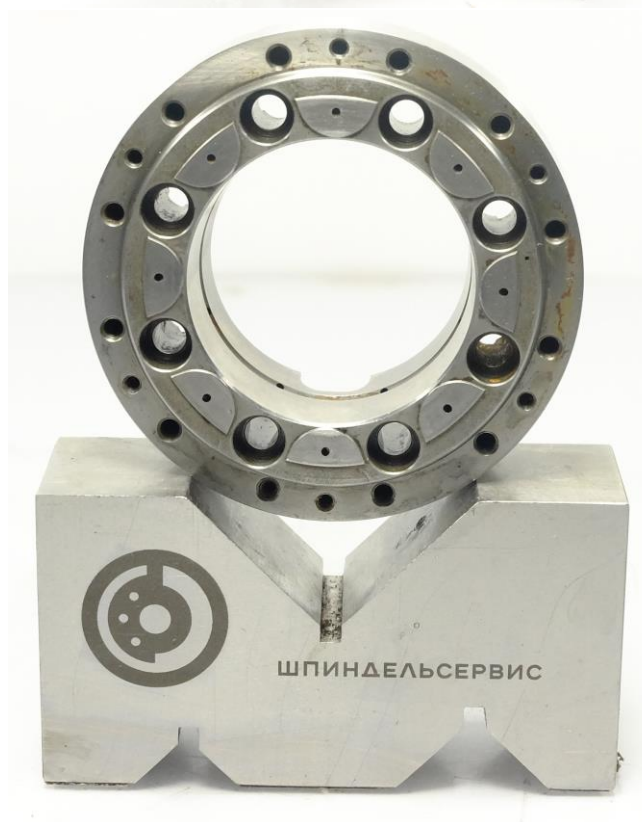
## Вал ШУ

Радиальное биение внутри конуса -10 мкм (допуск - 2 мкм).

Осевое биение у торца конуса - 20 мкм (допуск - 2 мкм).

Прилегание конуса - 10 % (допуск не менее 80%).

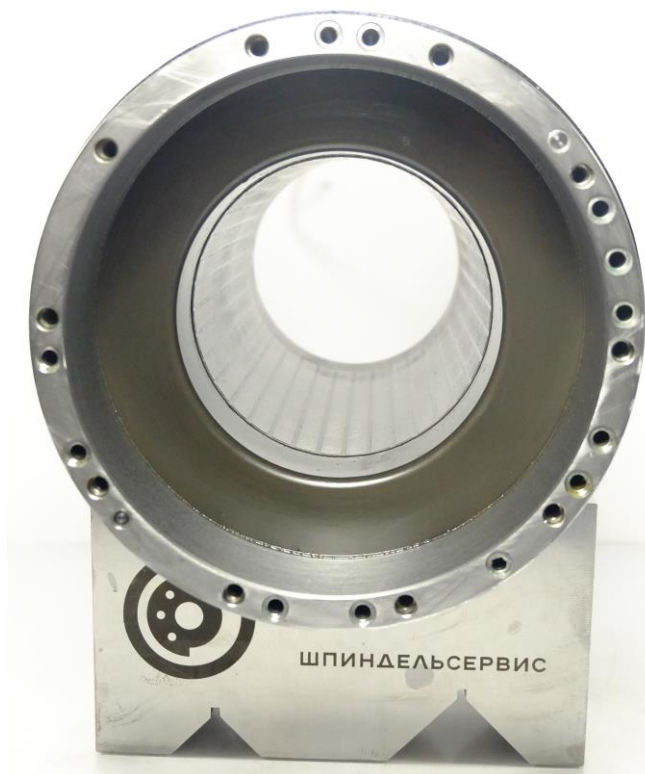
## Статор

Механические повреждения отсутствуют.

Электрические параметры статора в поле допуска.

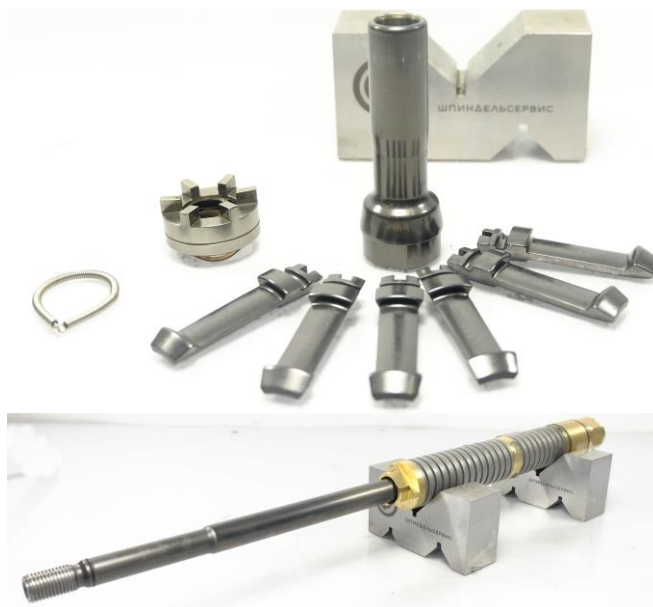
## Система фиксации инструмента

Состояние пружин – хорошее.

Состояние штока – хорошее.

Состояние цанги – хорошее.

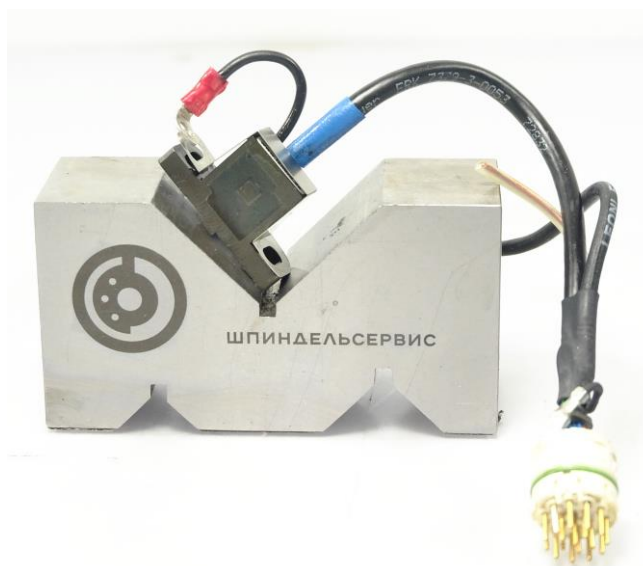
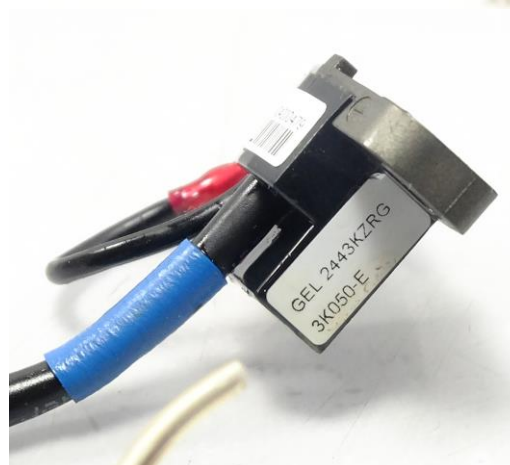
## Энкодер

Энкодер исправен.

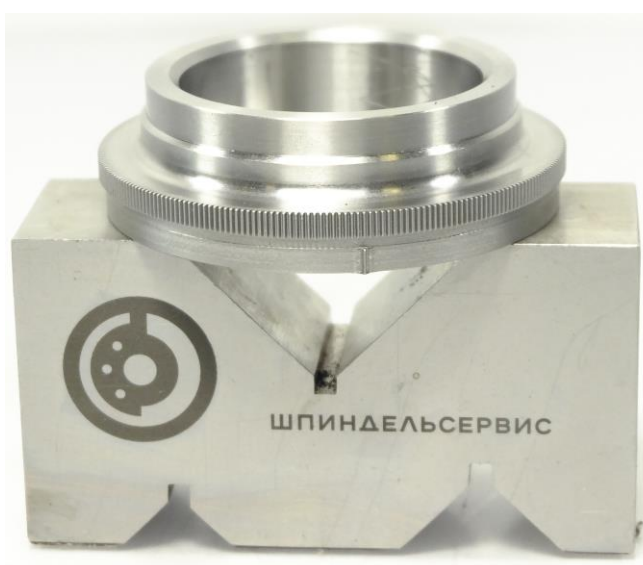
## Колесо энкодера

Механические повреждения отсутствуют.
