Отчёт об инспекции

Шпиндельный узел:

Step-Тес

HVC140-SB-10-15/42-2-HSK-E40

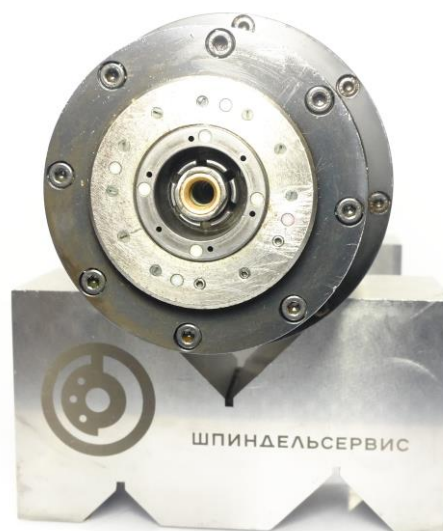
Вид спереди

Передний фланец в коррозии.

Конус в загрязнении.

- Промывка и очистка деталей ШУ;
- Установка новых прецизионных подшипников;
- Замена уплотнений;
- Обкатка ШУ.

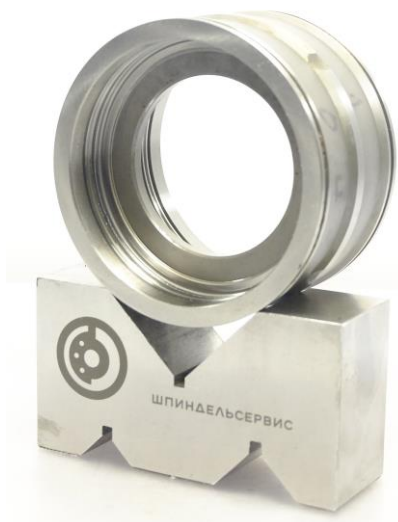
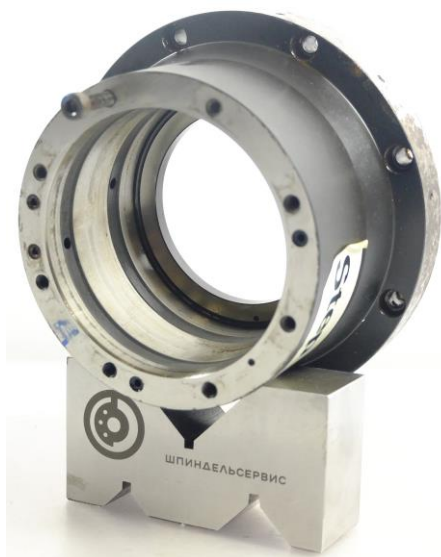
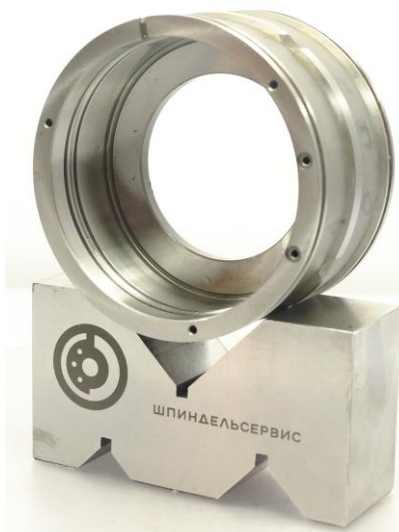
Стакан передней опоры

Механические повреждения отсутствуют.

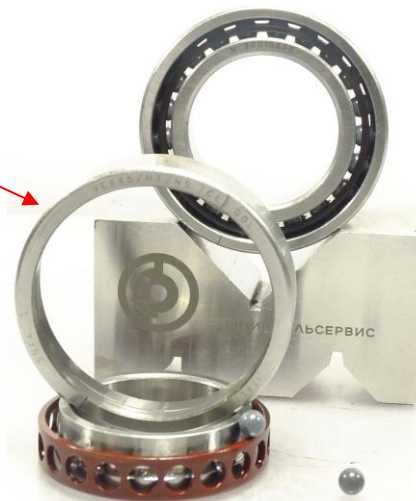
Подшипники передней опоры

Разобран при демонтаже.

Вращение плавное.

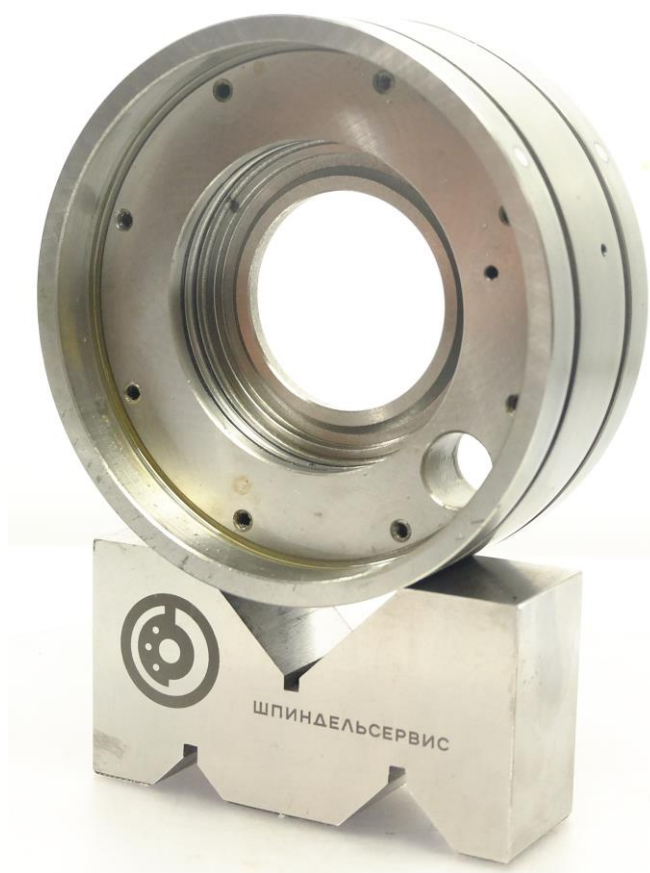
Стакан задней опоры

Механические повреждения отсутствуют.

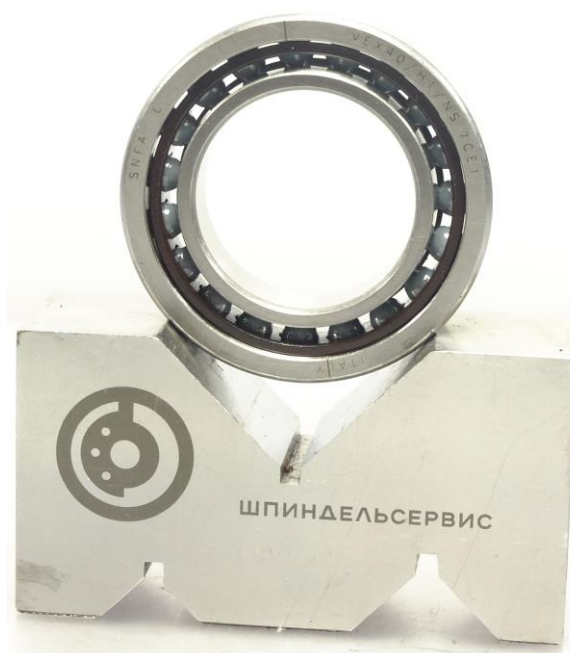
Подшипники задней опоры

Вращение плавное.

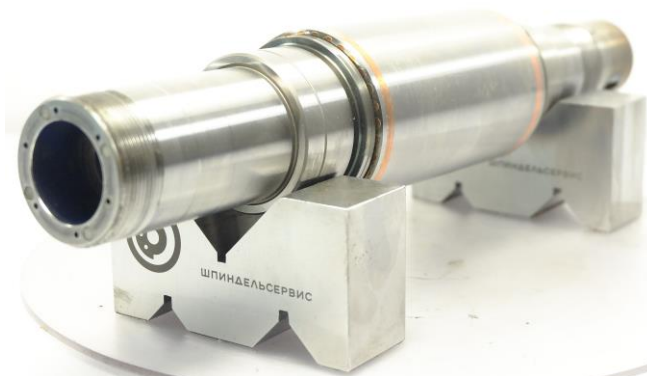
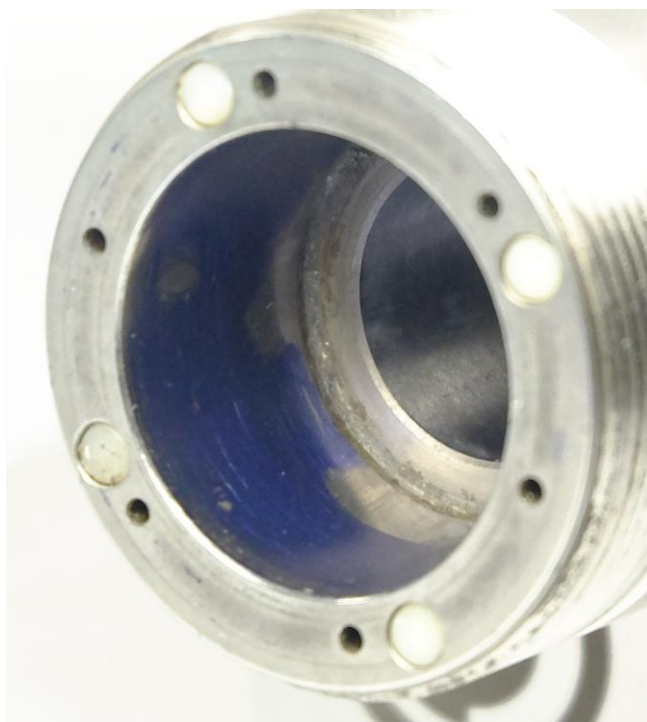
Вал ШУ

Геометрические параметры вала в норме.

Биение торца передней опоры – 1 мкм.

Биение торца задней опоры – 1 мкм.

Радиальное биение внутри конуса – 1 мкм.

Радиальное биение на 180 мм – 3 мкм.

Осевое биение у торца конуса – 1 мкм.

Прилегание конуса – 90%.

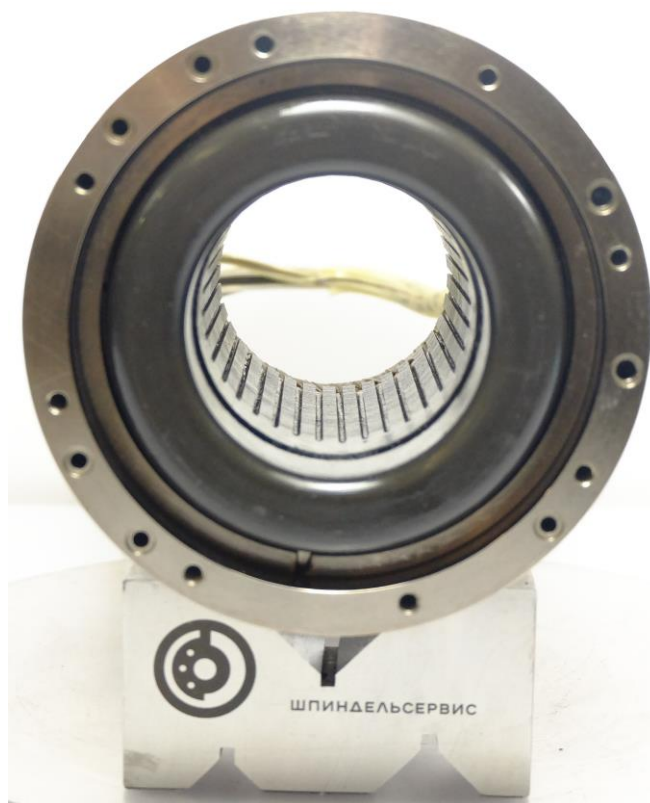
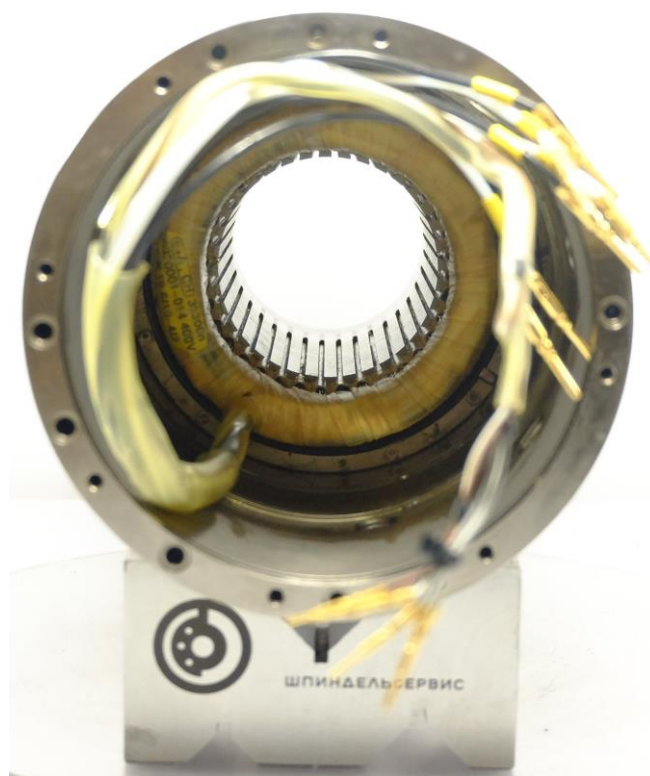
Статор

Механические повреждения отсутствуют.

Электрические параметры статоры в поле допуска.

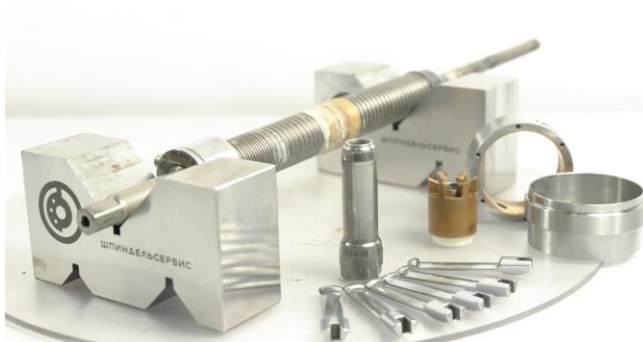
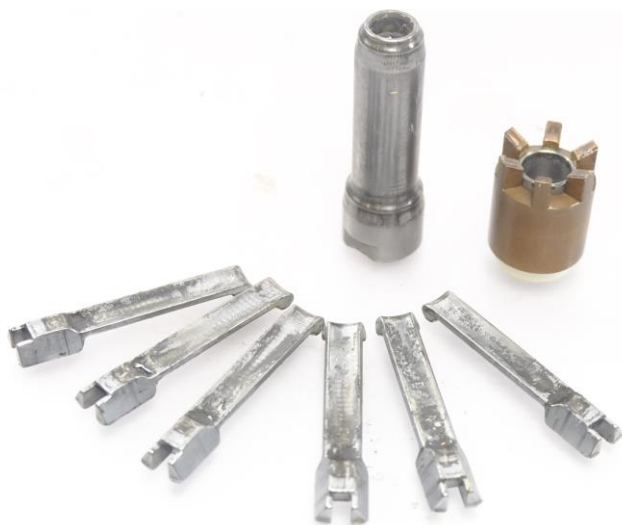
Система фиксации инструмента

Усилие затяга – 7,2 кН.

Состояние пружин – нормальное.

Состояние штока – нормальное.

Состояние цанги – нормальное.

Лепестки цанги в сильном загрязнении.

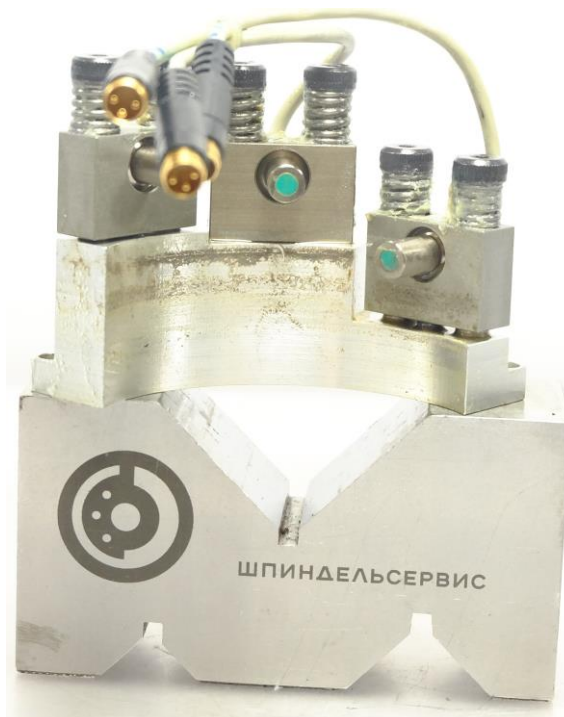
Датчики смены инструмента исправны.

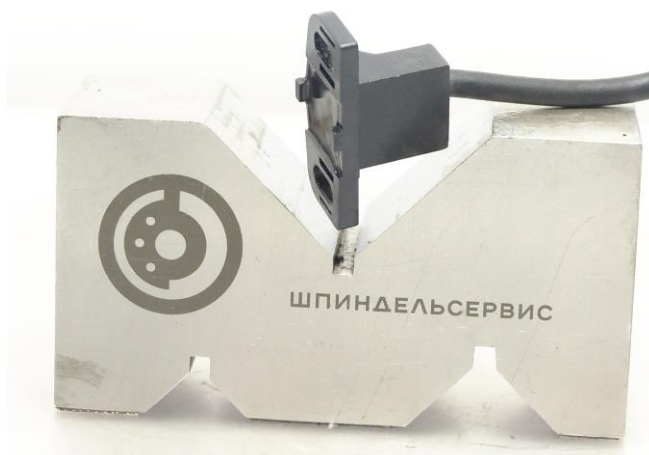
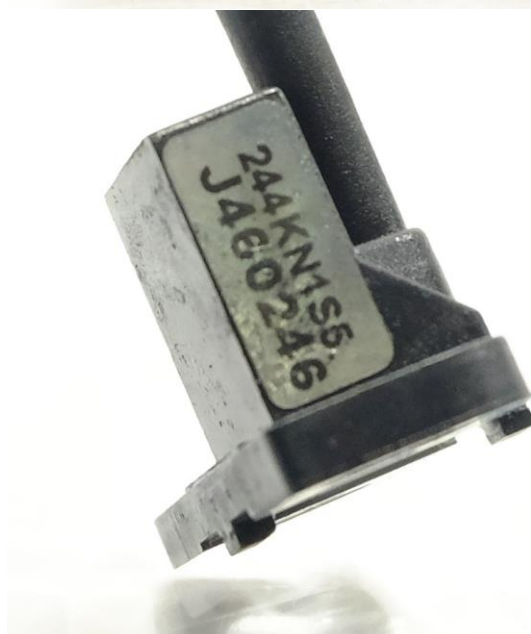
Энкодер исправен.

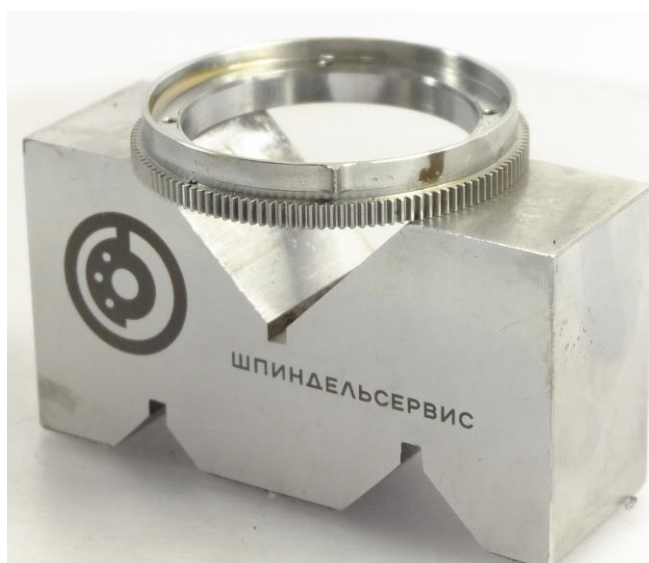
Колесо энкодера

Механические повреждения отсутствуют.

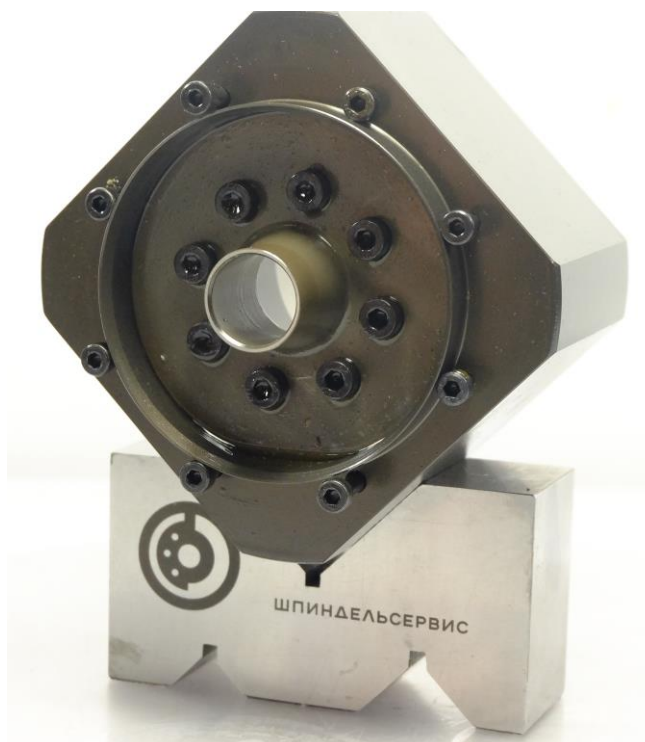
Гидроцилиндр исправен.

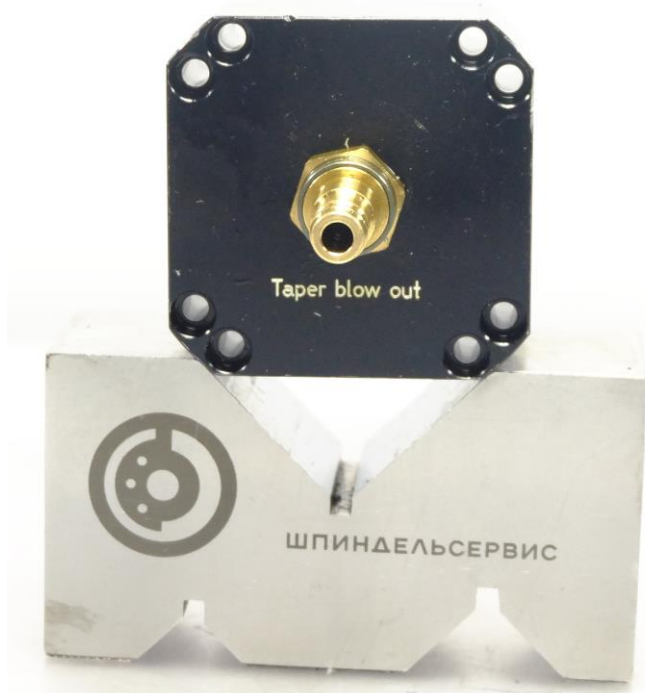
Заглушка

Механические повреждения отсутствуют.

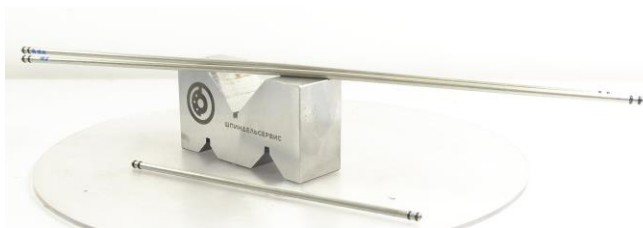
Трубки подачи СОЖ

Механические повреждения отсутствуют.

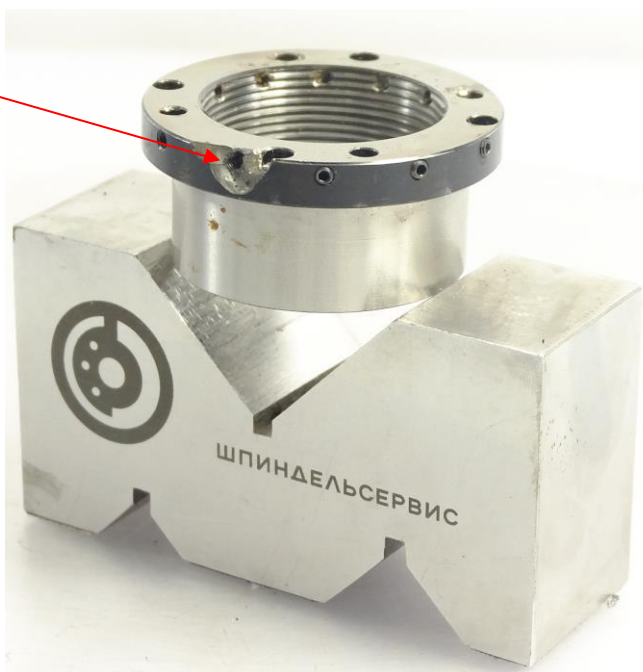
Гайка задней опоры

Скол в результате демонтажа.
