Отчёт об инспекции шпиндельного узла Step Tec HVC230E

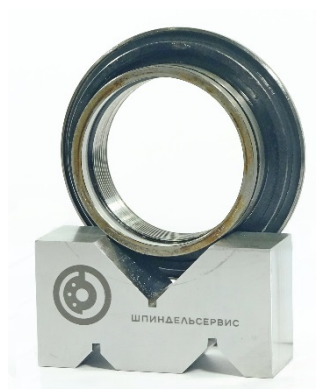
Гайка передней опоры

Механические повреждения отсутствуют.

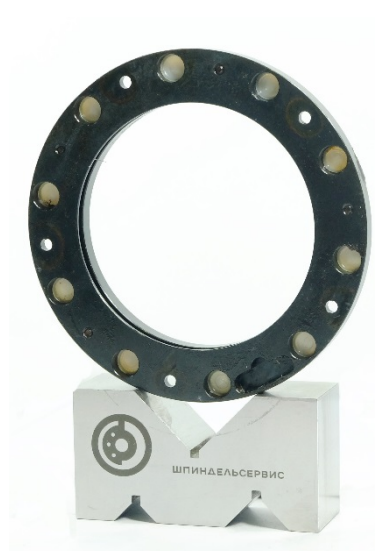
Лабиринтное уплотнение передней опоры

Механические повреждения отсутствуют.

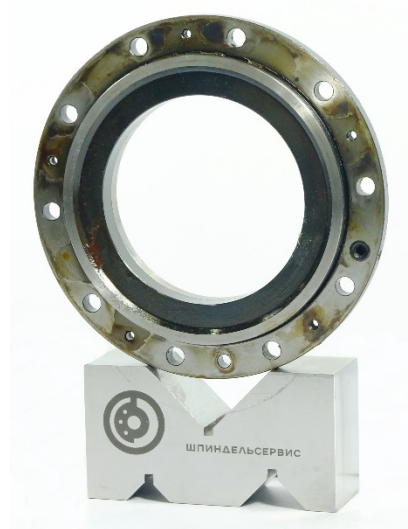
Фланец передней опоры

Механические повреждения отсутствуют.

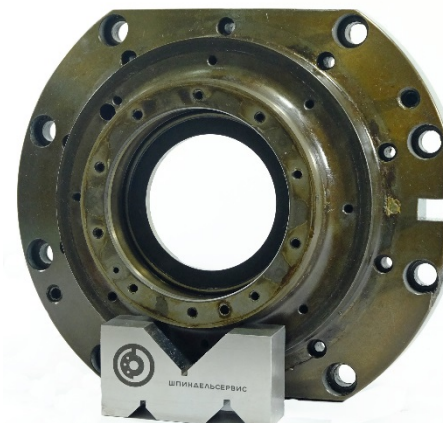
Стакан передней опоры (вид спереди)

Механические повреждения отсутствуют.

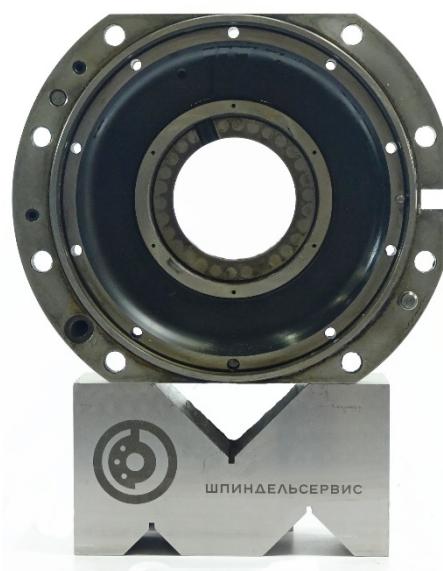
Стакан передней опоры (вид сзади)

Механические повреждения отсутствуют.

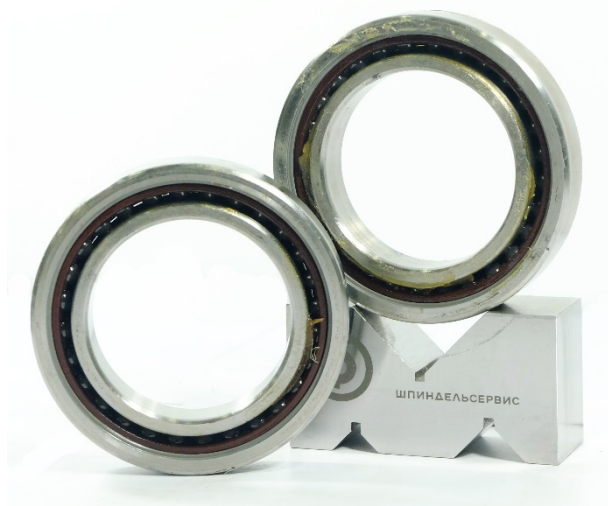
Подшипники передней опоры

Механические повреждения отсутствуют.

Шум при вращении.

- Промывка и очистка деталей ШУ;
- Замена уплотнений;
- Шлифовка вала;
- Замена разъема энкодера;
- Замена тарельчатых пружин;
- Установка новых прецизионных подшипников;
- Настройка энкодера;
- Балансировка ШУ;
- Обкатка ШУ.

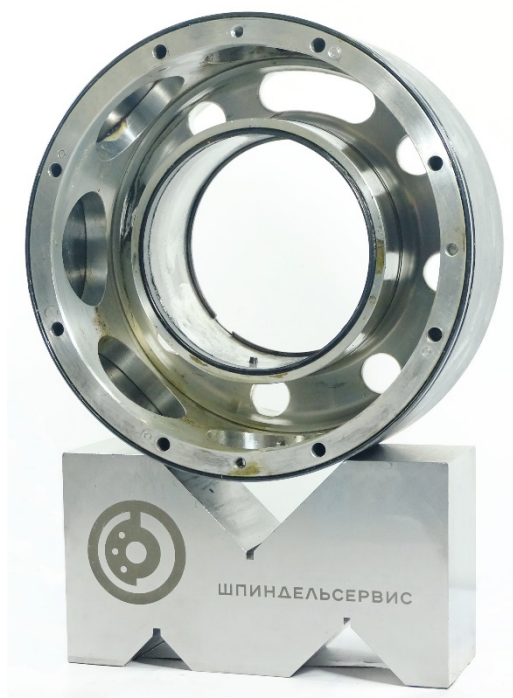
Задняя опора ШУ

Механические повреждения отсутствуют.

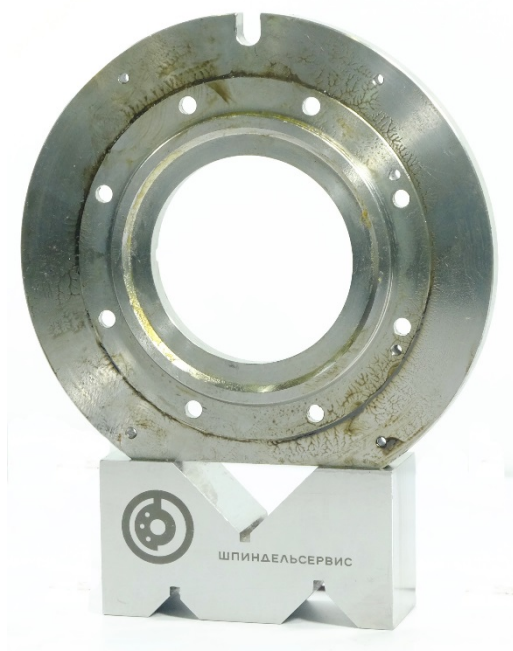
Крышка задней опоры

Механические повреждения отсутствуют.

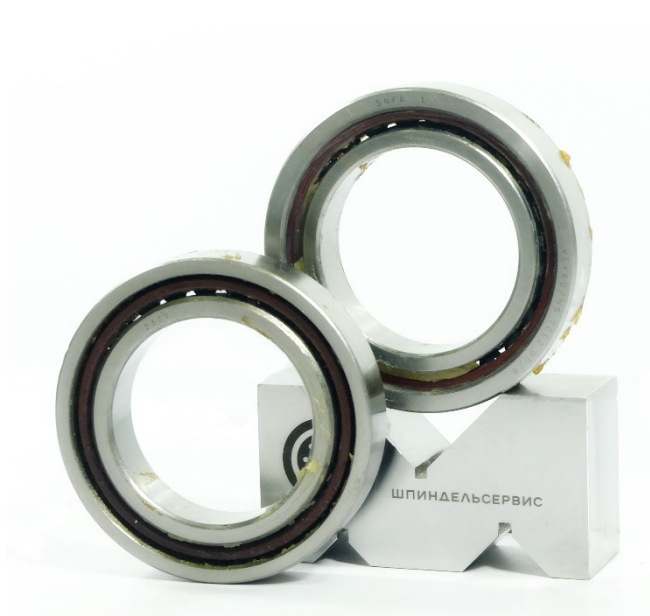
Подшипники задней опоры

Механические повреждения отсутствуют.

Шум при вращении.

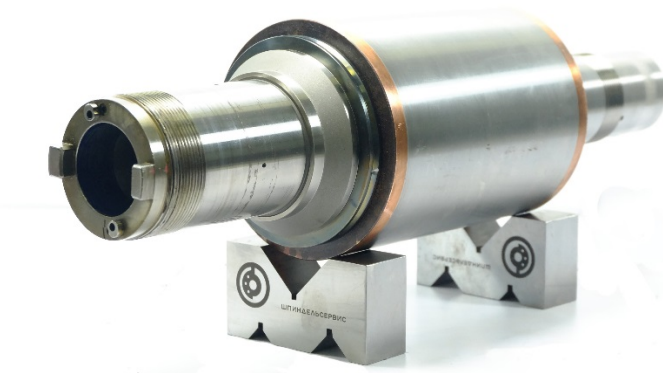
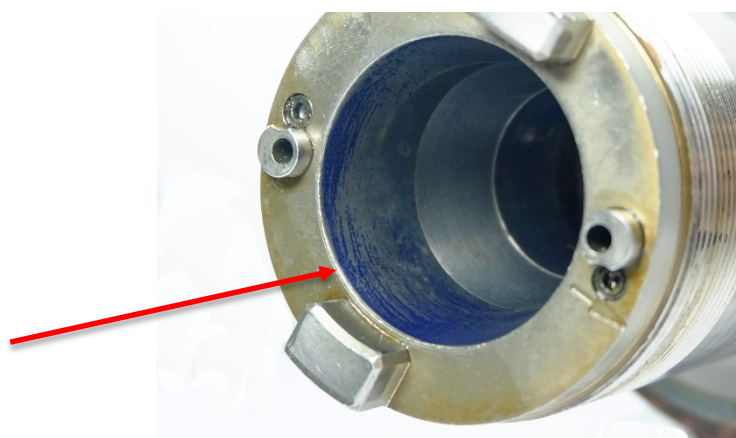
Вал ШУ

Механические повреждения отсутствуют.

Радиальное биение инструментального конуса вала – 5 мкм.

Биение торцевой поверхности под подшипники – 2 мкм.

Прилегание конуса 50%.

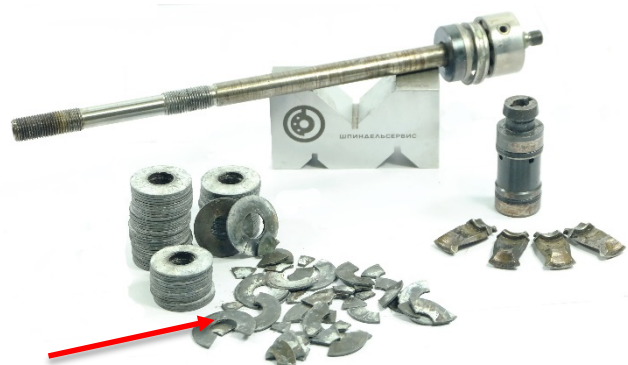
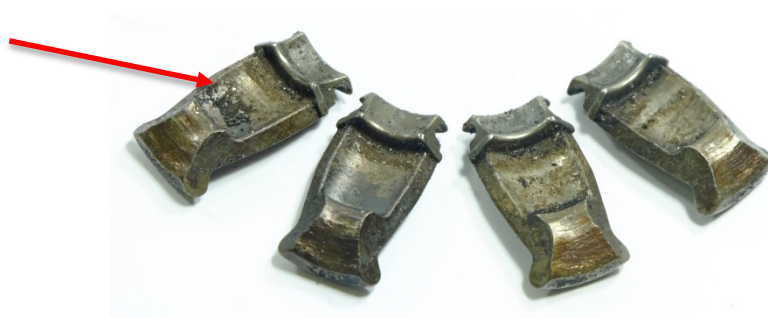
Система фиксации инструмента

Механические повреждения отсутствуют.

Сломаны тарельчатые пружины.

Лепестки загрязнены металлической стружкой.

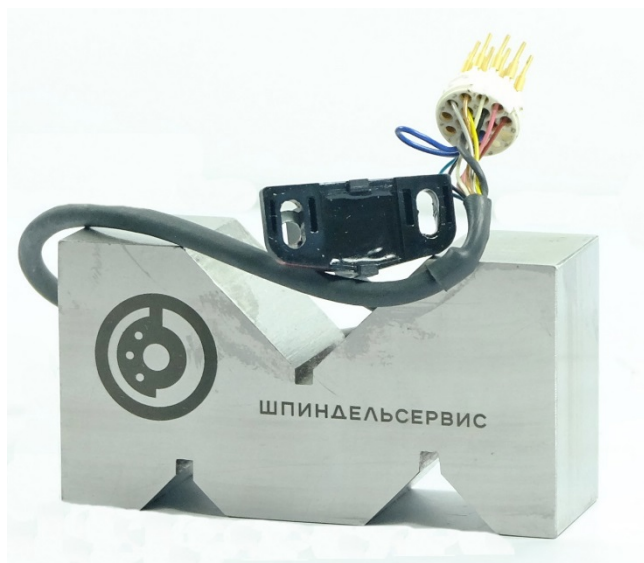
Энкодер

Механические повреждения отсутствуют.

Исправен.

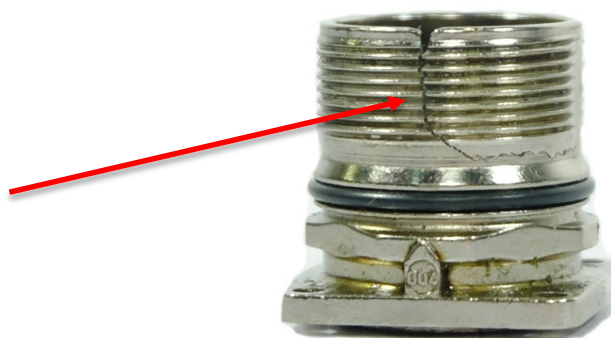
Корпус разъема

Трещина на корпусе разъема.

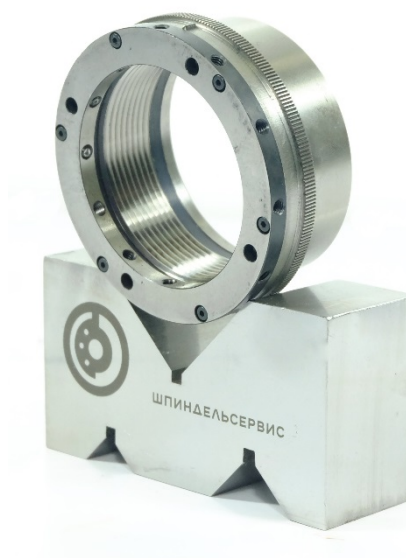
Зубчатое колесо энкодера

Механические повреждения отсутствуют.

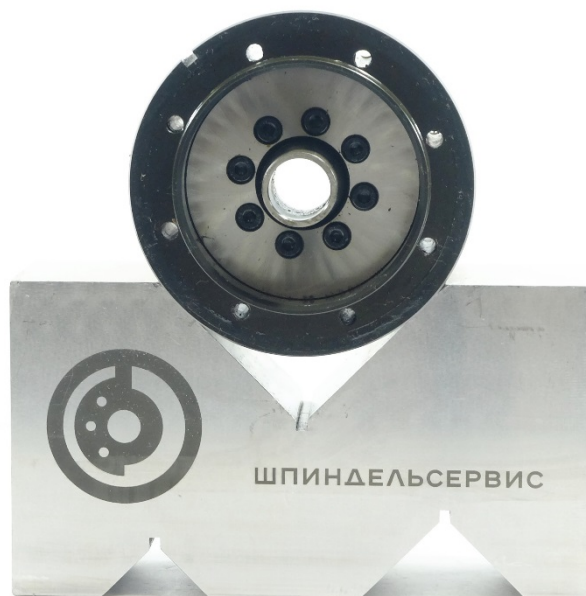
Гидроцилиндр

Механические повреждения отсутствуют.

Исправен.

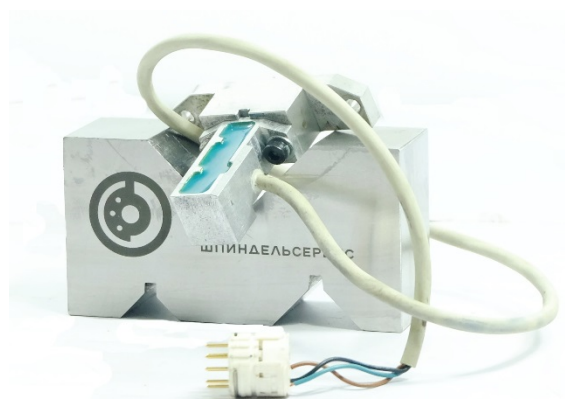
Датчик положения системы фиксации инструмента

Механические повреждения отсутствуют.

Исправен.

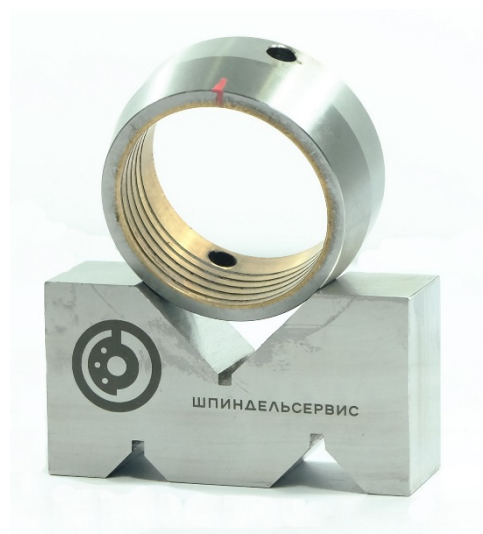
Коническая втулка датчика положения системы фиксации инструмента

Механические повреждения отсутствуют.

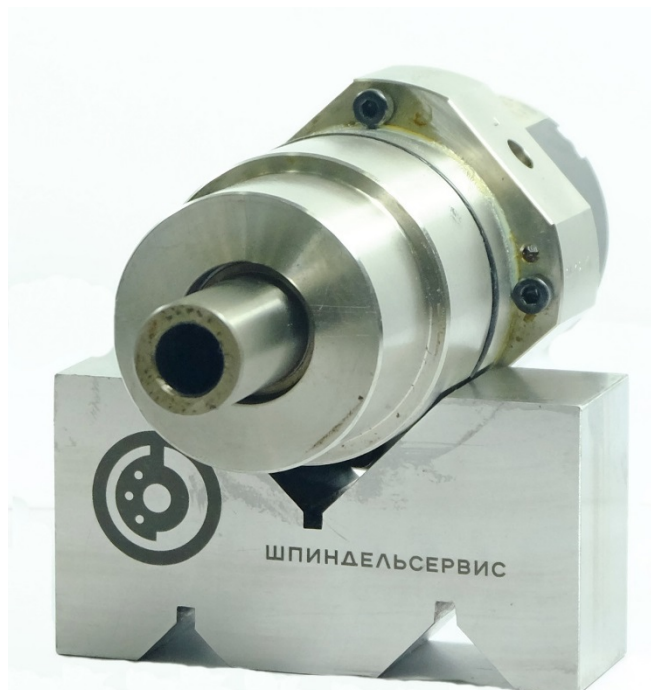
Ротационная муфта

Механические повреждения отсутствуют.

Рекомендуется замена.

- Замена ротационного механизма.

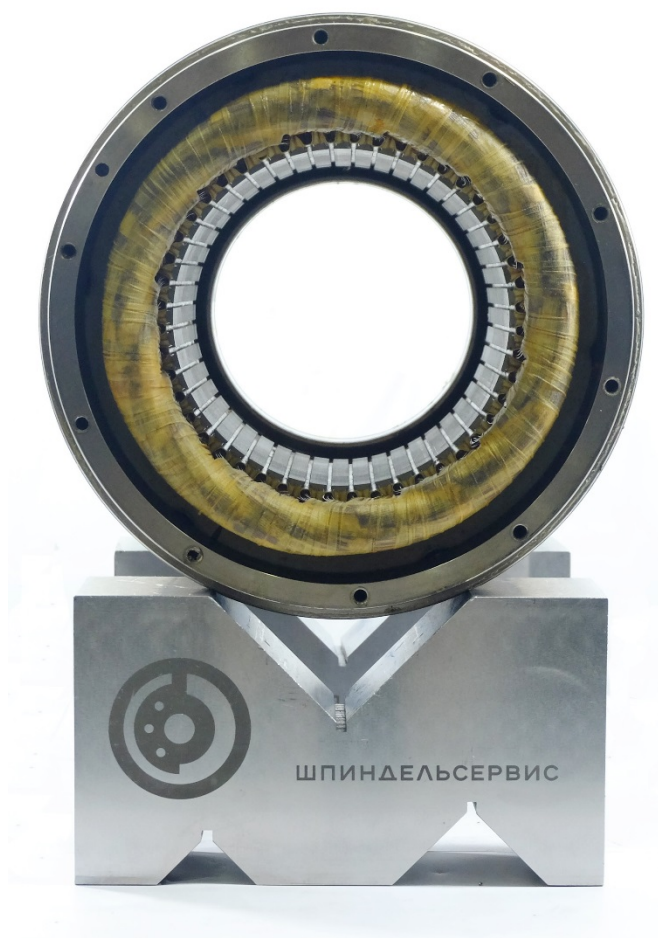
Статор ШУ

Механические повреждения отсутствуют.

Электрические параметры мотора в зоне допуска.
