Отчёт об инспекции

Шпиндельный узел:
Weiss 177977 V2

Дата:
13.02.2019

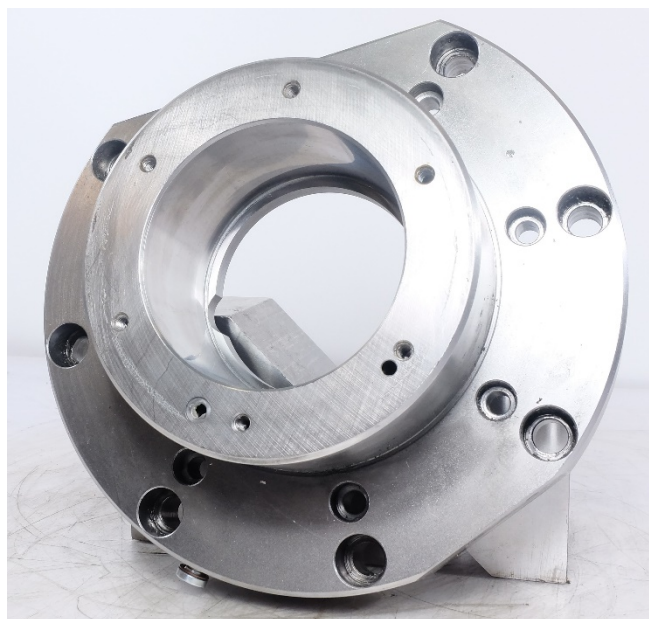
Стакан передней опоры

Механические повреждения отсутствуют.

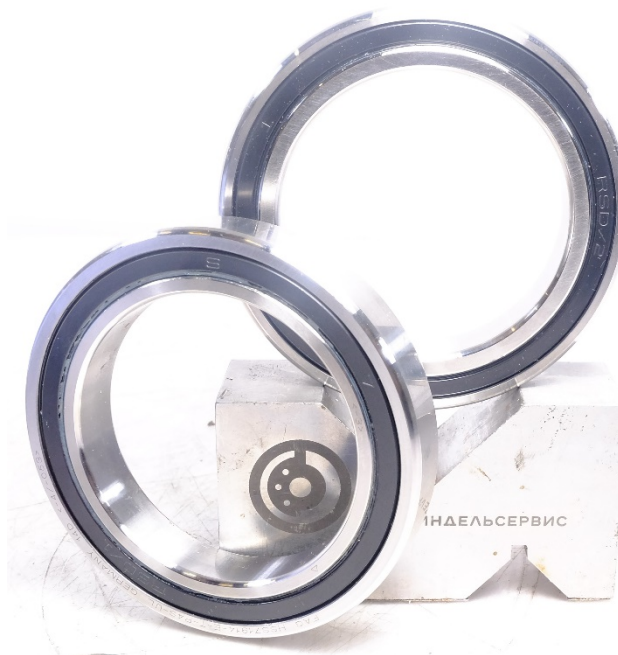
Подшипники передней опоры

Шум при вращении.

- Промывка и очистка деталей ШУ;
- Установка новых прецизионных подшипников;
- Замена фитингов;
- Замена инструментального конуса;
- Замена ротационного соединения;
- Обкатка ШУ.

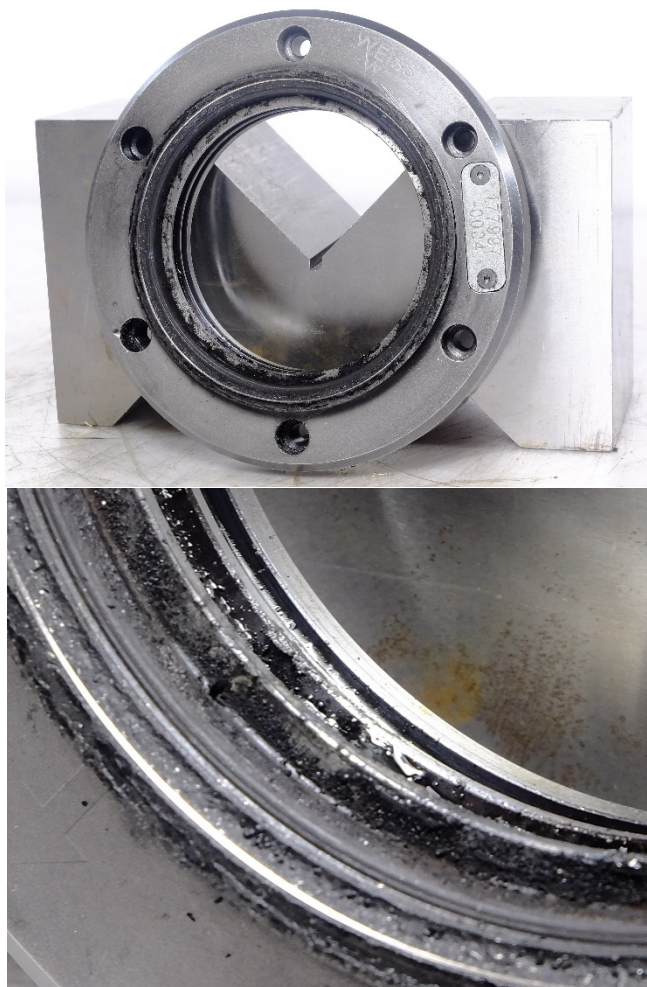
Лабиринт передней опоры

Механические повреждения отсутствуют.

Чрезмерное загрязнение.

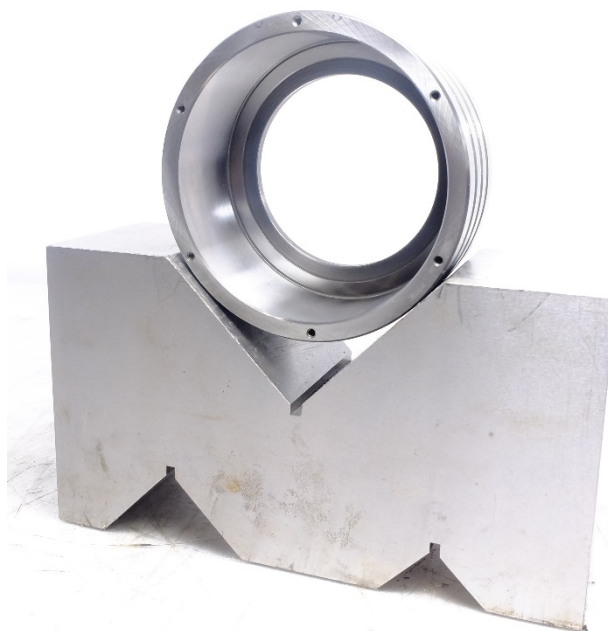
Стакан задней опоры

Механические повреждения отсутствуют.

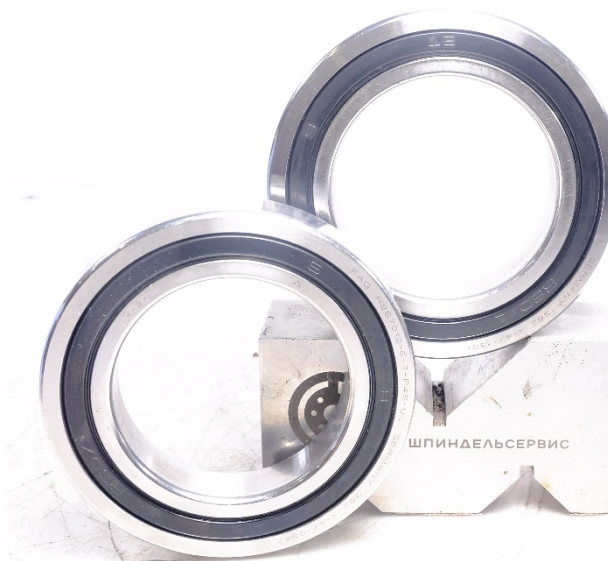
Подшипники задней опоры

Шум при вращении.

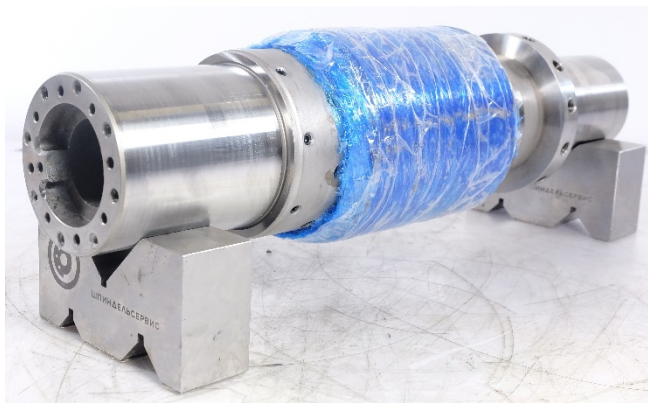
Вал ШУ

Биение торца вала под переднюю опору – 2 мкм.

Биение торца вала под заднюю опору – 2 мкм.

Радиальное биение внутри конуса – 6 мкм.

Осевое биение у торца конуса – 6 мкм.

Поверхность конуса в механических повреждениях.

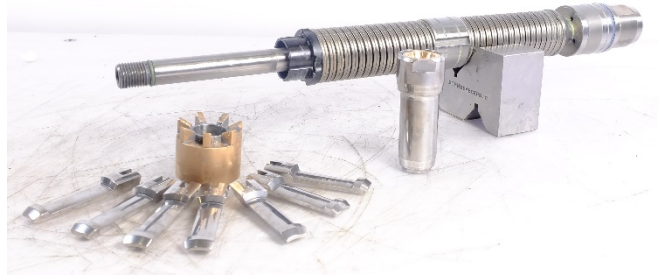
Система фиксации инструмента

Усилие затяга – 20,1 кН.

Состояние пружин – хорошее.

Состояние штока – хорошее.

Состояние цанги – хорошее.

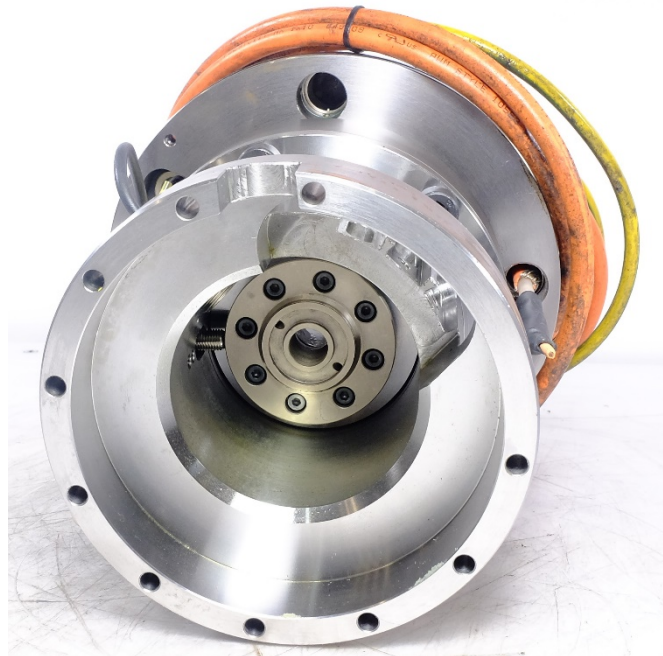
Гидроцилиндр и датчики смены инструмента

Гидроцилиндр исправен.

Датчики исправны.

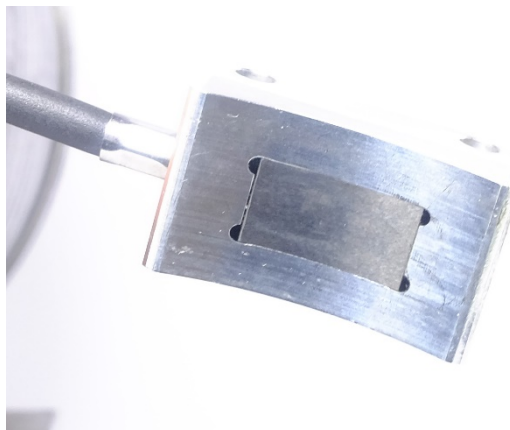
Энкодер исправен.

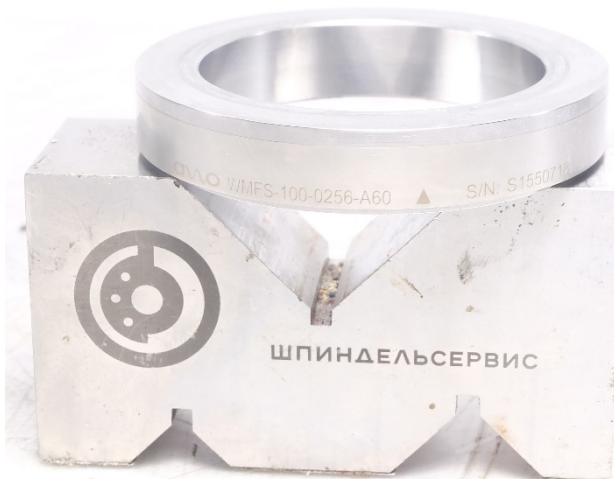
Колесо энкодера

Механические повреждения отсутствуют.

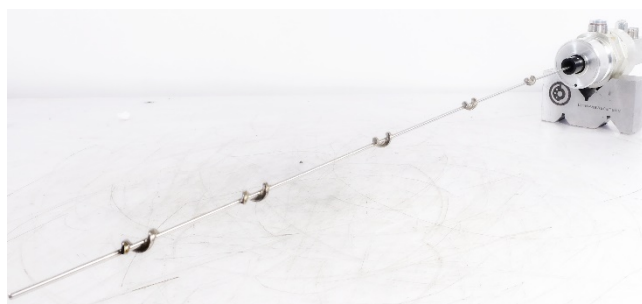
Ротационный механизм

Остаточный ресурс ротационного механизма не известен.

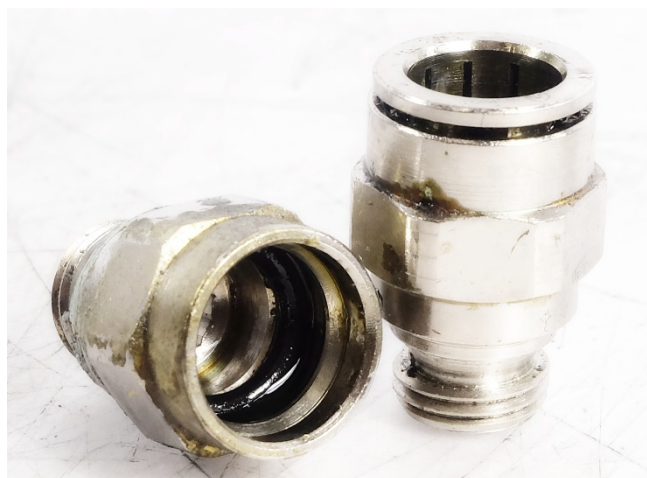
Фитинги

Механические повреждения.
