Отчёт об инспекции

Шпиндельный узел:
Weiss MSP-01-2410

Дата:
03.12.2018

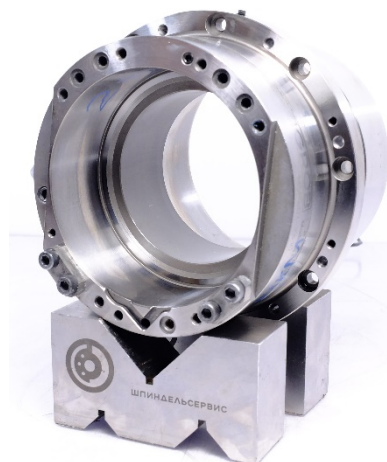
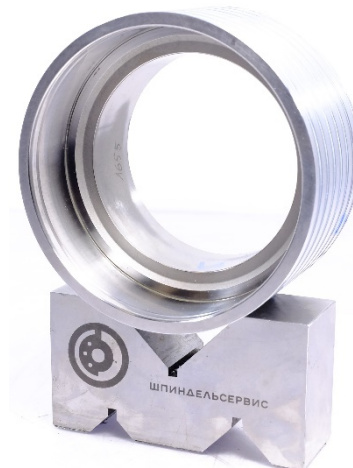
Стакан передней опоры

Механические повреждения отсутствуют.

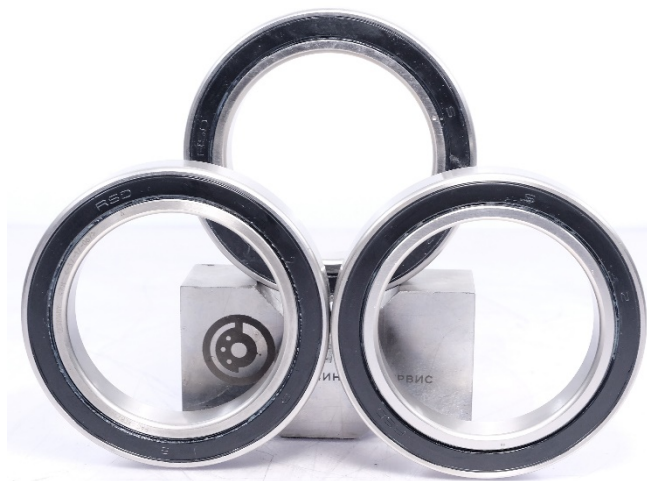
Подшипники передней опоры

Шум при вращении.

- Промывка и очистка деталей ШУ;
- Установка новых прецизионных подшипников;
- Шлифовка или замена конуса вала;
- Установка ремонтной цанги;
- Замена уплотнений;
- Обкатка ШУ.

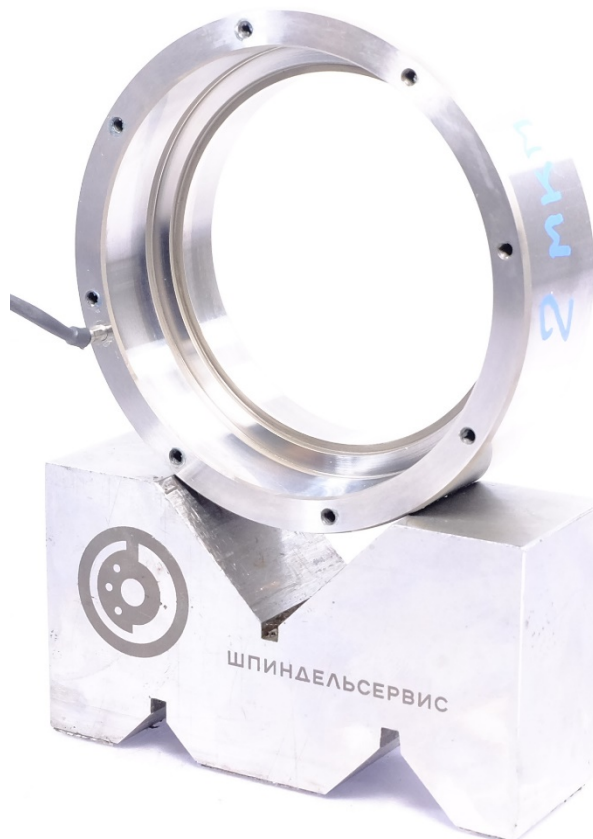
Стакан задней опоры

Механические повреждения отсутствуют.

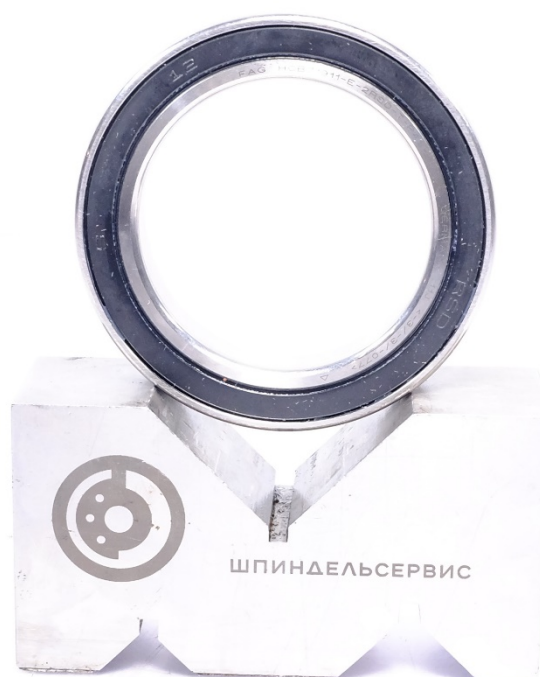
Подшипник задней опоры

Шум при вращении.

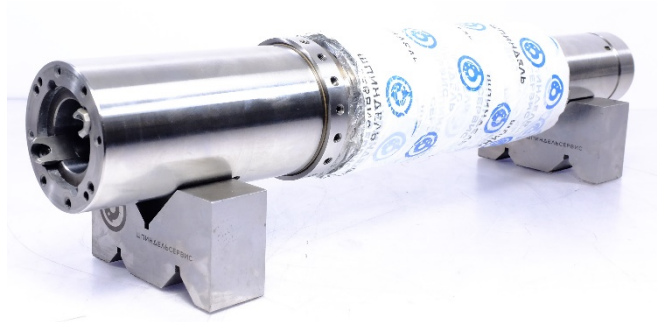
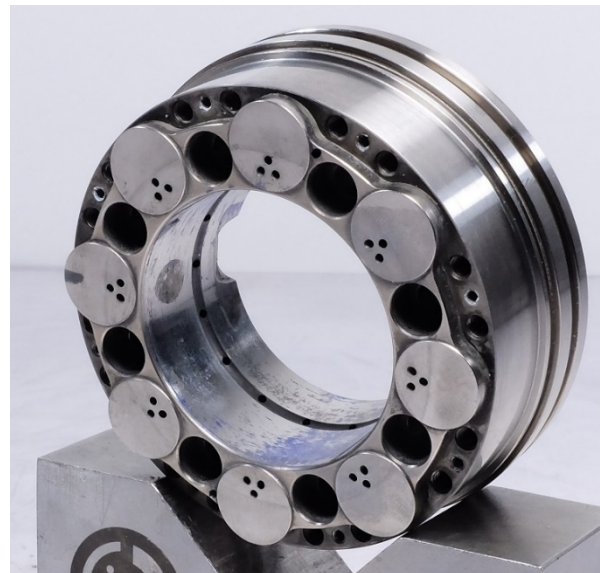
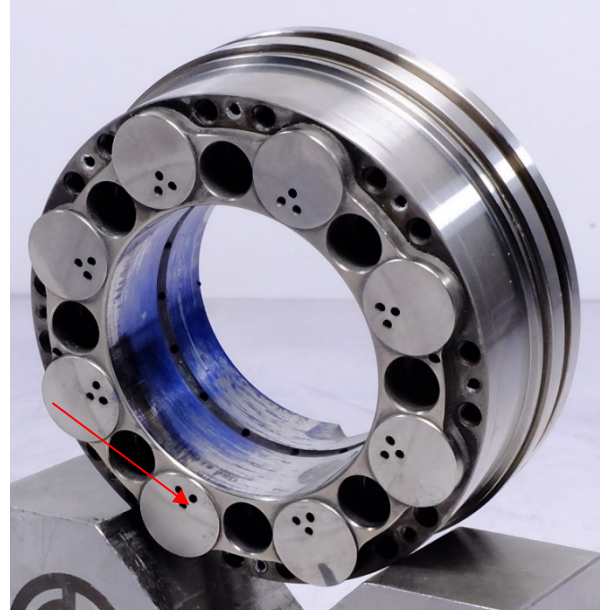
Вал ШУ

Биение торца вала под переднюю опору – 1 мкм.

Биение торца вала под заднюю опору – 3 мкм.

Радиальное биение внутри конуса – 3–5 мкм.

Биение по контрольной оправке на 300 мм – 32 мкм (допуск – 20 мкм).

Осевое биение у торца конуса – 2 мкм.

Прилегание конуса менее 80 %.

Механические повреждения.

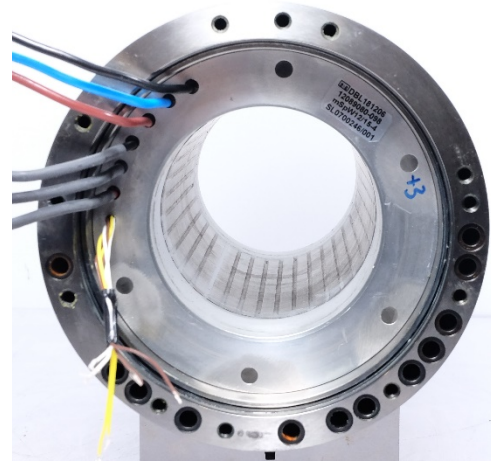
Статор

Электрические параметры статора в поле допуска.

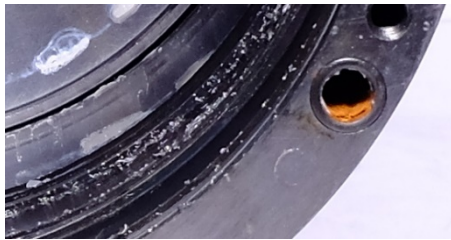
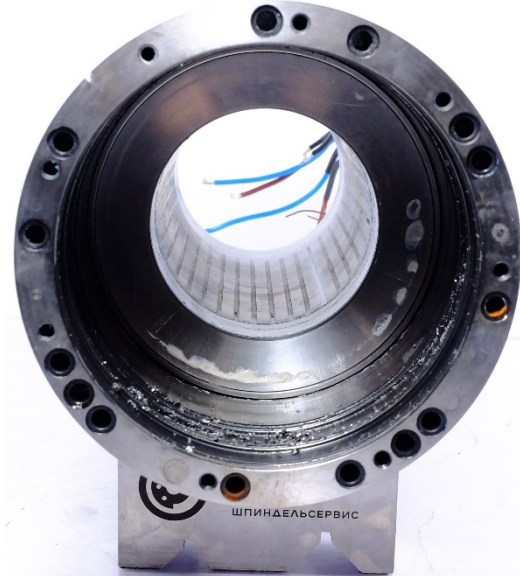
Коррозия каналов СОЖ.

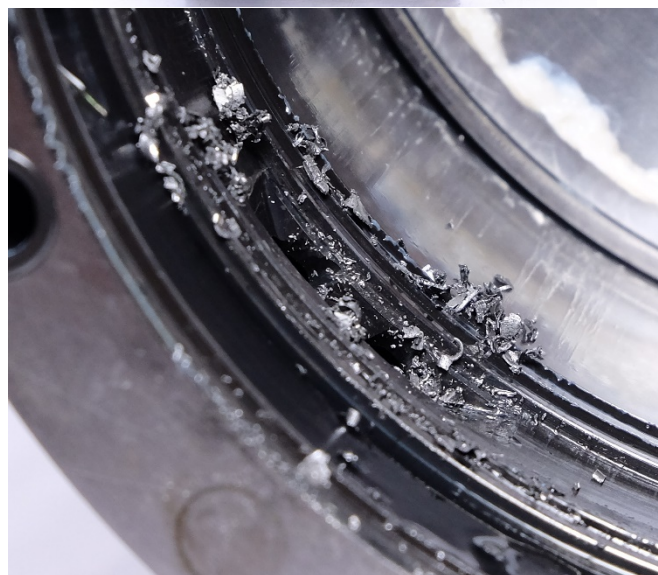
Наличие в контуре охлаждения инородных металлических частиц.

Необходимо проверить гидросистему станка.

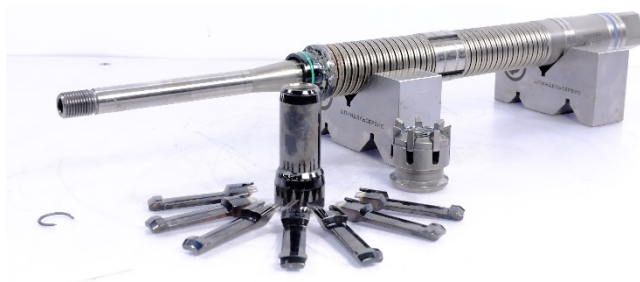
Система фиксации инструмента

Усилие затяга – 17,3 кН.

Состояние пружин –
удовлетворительно.

Состояние штока –
удовлетворительно.

Состояние цанги –
удовлетворительно.

Уплотнения потеряли
эластичность.

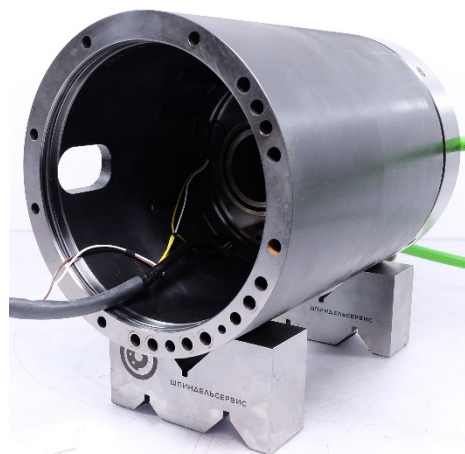
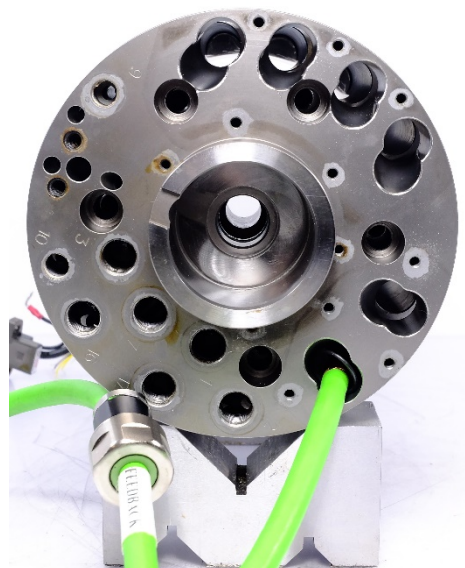
Гидроцилиндр исправен.

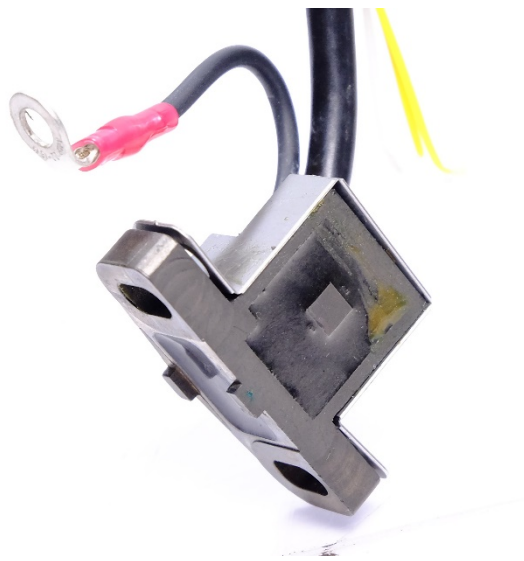
Энкодер исправен.

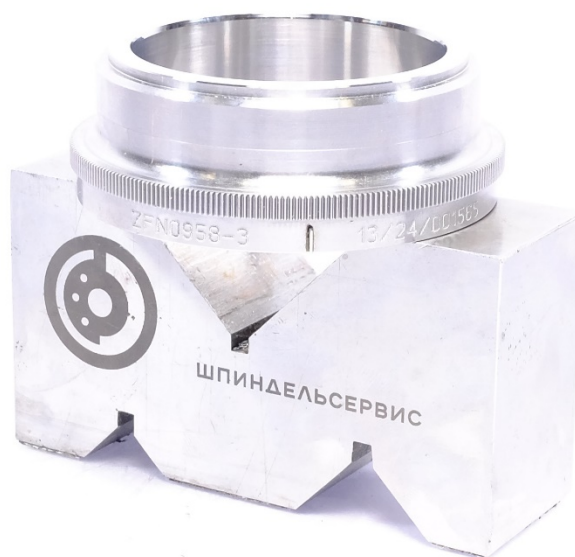
Колесо энкодера

Механические повреждения отсутствуют.

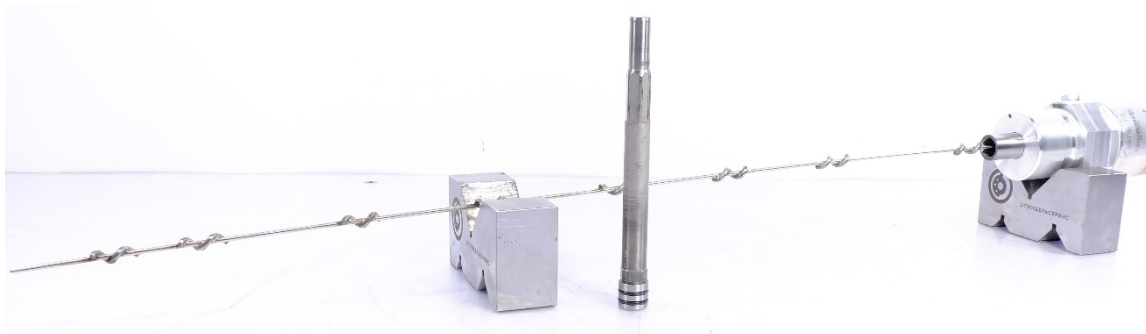
Ротационный механизм

Ресурс работы ротационного механизма не известен.

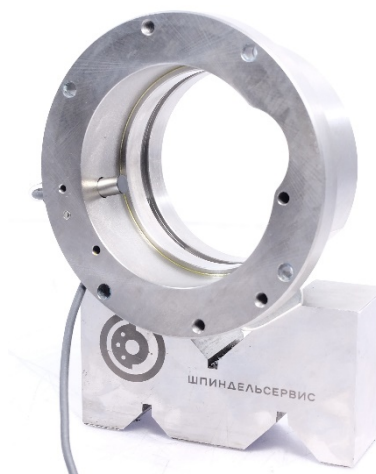
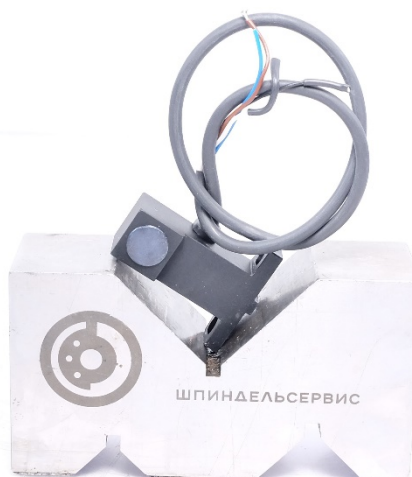
Датчики исправны.

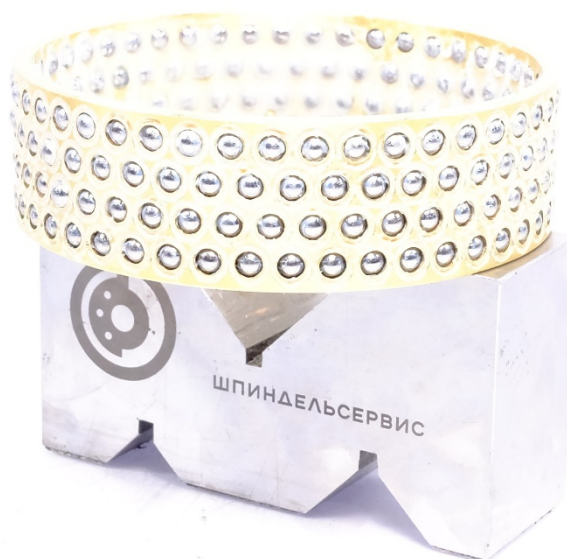
Линейный подшипник

Механические повреждения отсутствуют.

Полный комплект тел качения.
