## Отчёт об инспекции

Шпиндельный узел:  
GMN HCS 125

07.09.2017

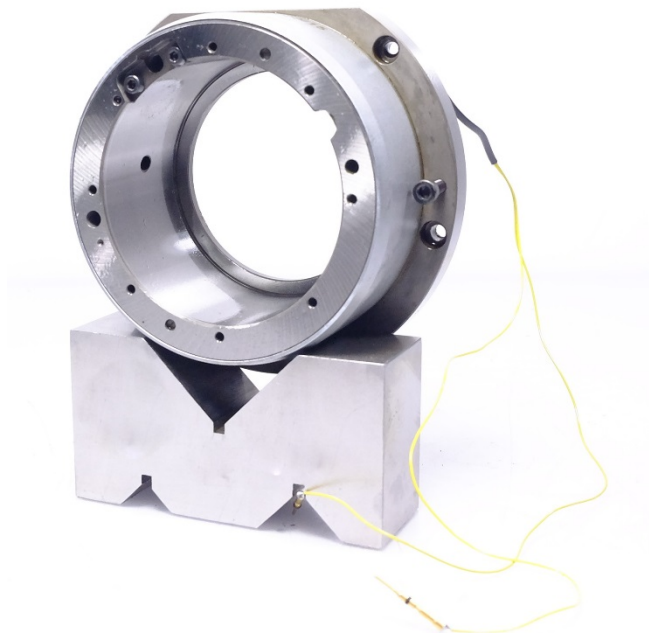
### Стакан передней опоры

Механические повреждения  
отсутствуют.

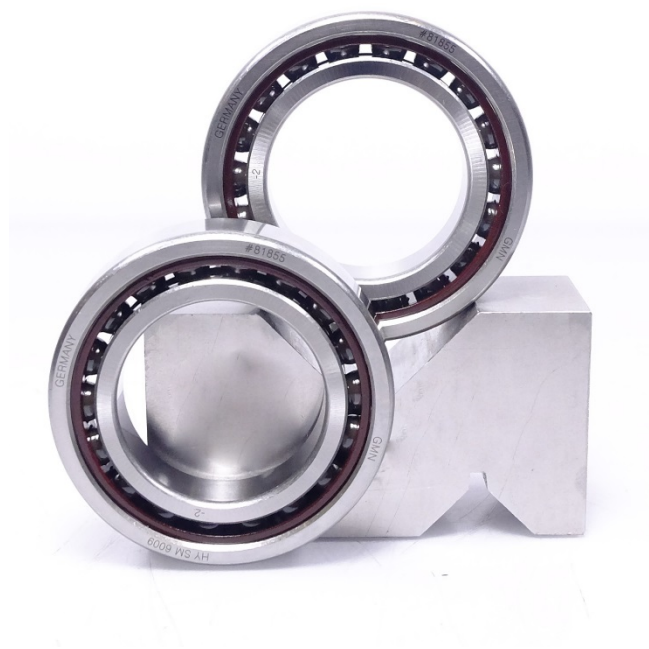
## Подшипники передней опоры

Механические повреждения  
отсутствуют.

Шум при вращении.

- Промывка и очистка деталей ШУ;
- Установка новых прецизионных подшипников;
- Перемотка статора;
- Замена уплотнений гидроцилиндра и системы фиксации;
- Обкатка ШУ.

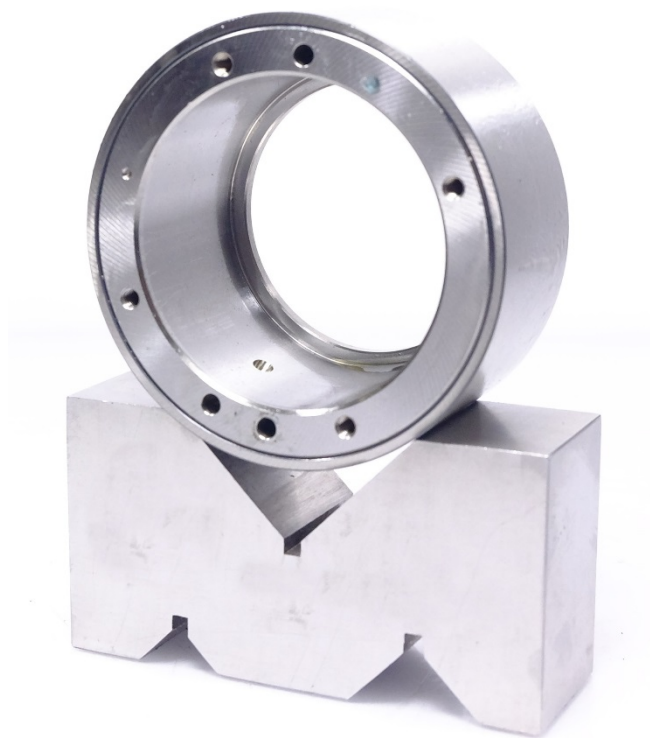
### Стакан задней опоры

Механические повреждения отсутствуют.

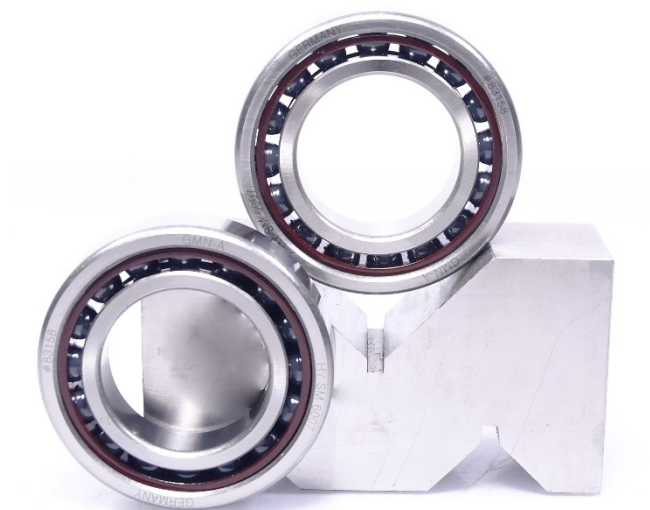
### Подшипники задней опоры

Механические повреждения отсутствуют.

Шум при вращении.

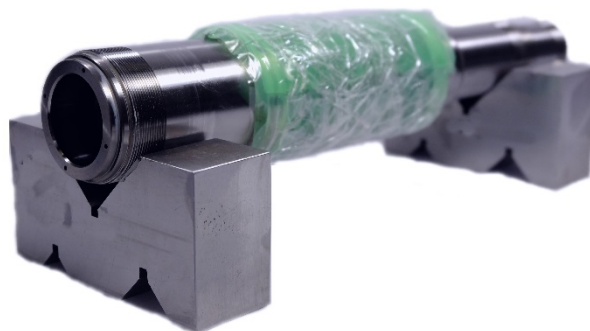
## Вал ШУ

Механические повреждения отсутствуют.

Геометрические параметры вала в пределах допуска.

Биение торца вала – 1 мкм.

Радиальное биение внутри конуса вала – 1 мкм.

Осевое биение у торца конуса – 1 мкм.

Прилегание конуса – 90%.

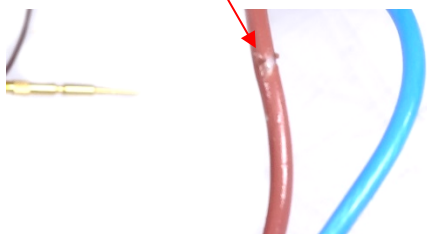
## Статор

Электрические параметры статора вне поля допуска.

Повреждена изоляция статора.

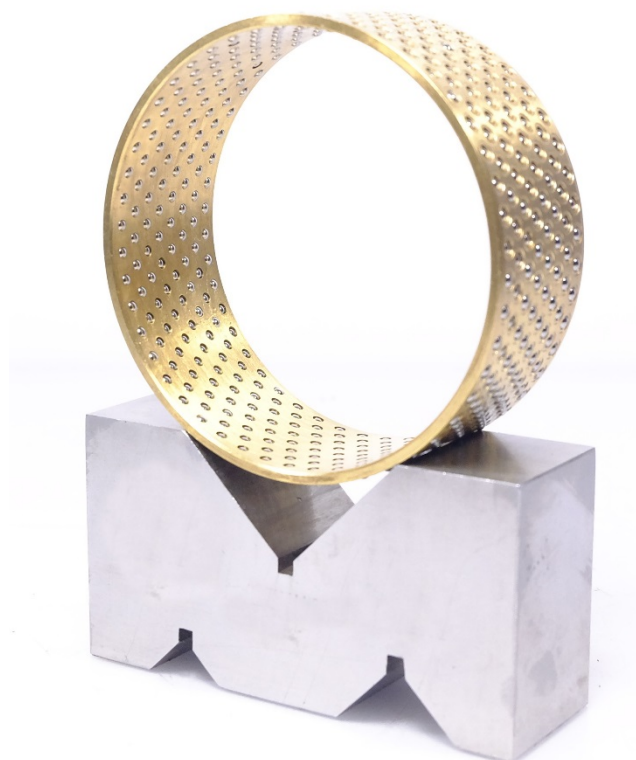
## Линейный подшипник

Механические повреждения отсутствуют.

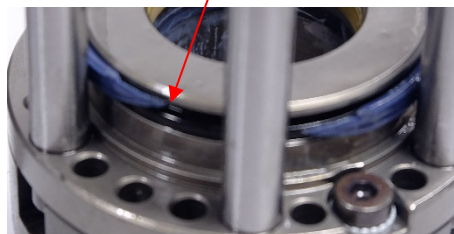
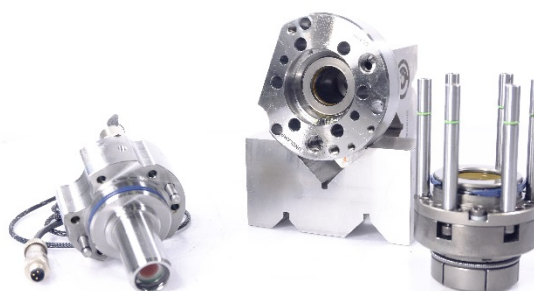
## Гидроцилиндр

Механические повреждения отсутствуют.

Износ уплотнений.

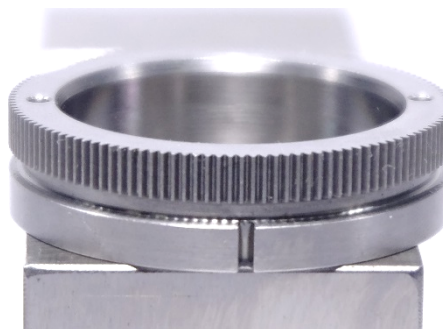
## Колесо энкодера

Механические повреждения отсутствуют.

Исправно.

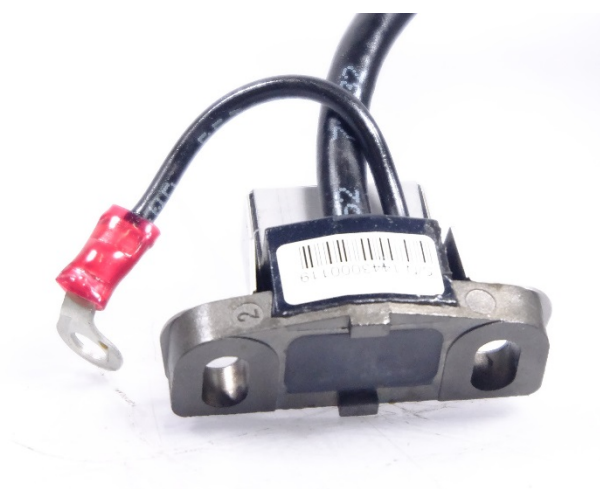
## Энкодер

Механические повреждения отсутствуют.

Исправен.

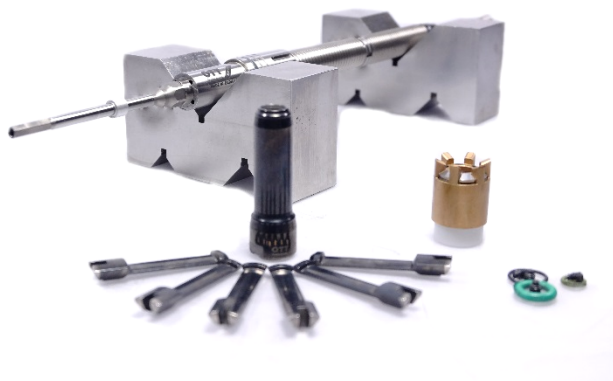
## Система фиксации инструмента

Усилие затяга – 6,6 кН.

Состояние пружин – хорошее.

Состояние штока – хорошее.

Состояние цанги – хорошее.

**Износ уплотнений.**
