## Отчёт об инспекции

Шпиндельный узел:  
GMN HCS 230 g

02.07.2019

Настоящим информируем, что инспекция шпиндельного узла (ШУ) завершена. Согласно результатам оценки состояния ШУ представляем данный отчет с установленными повреждениями механизма.

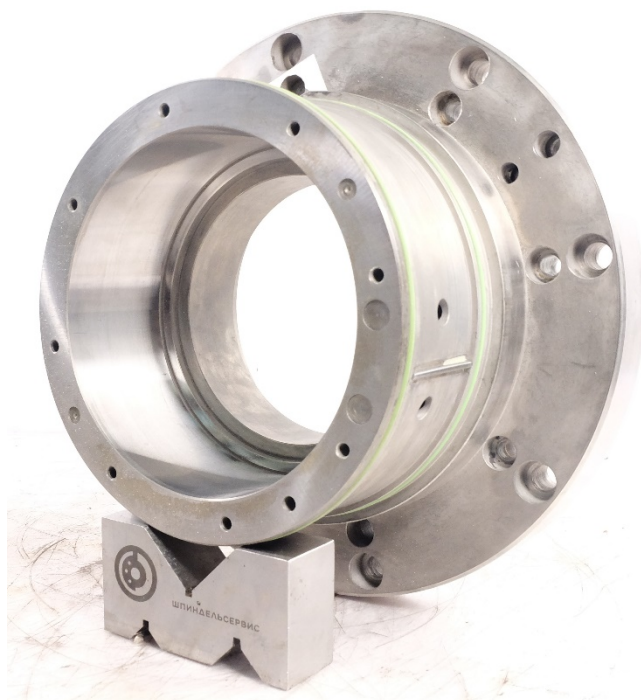
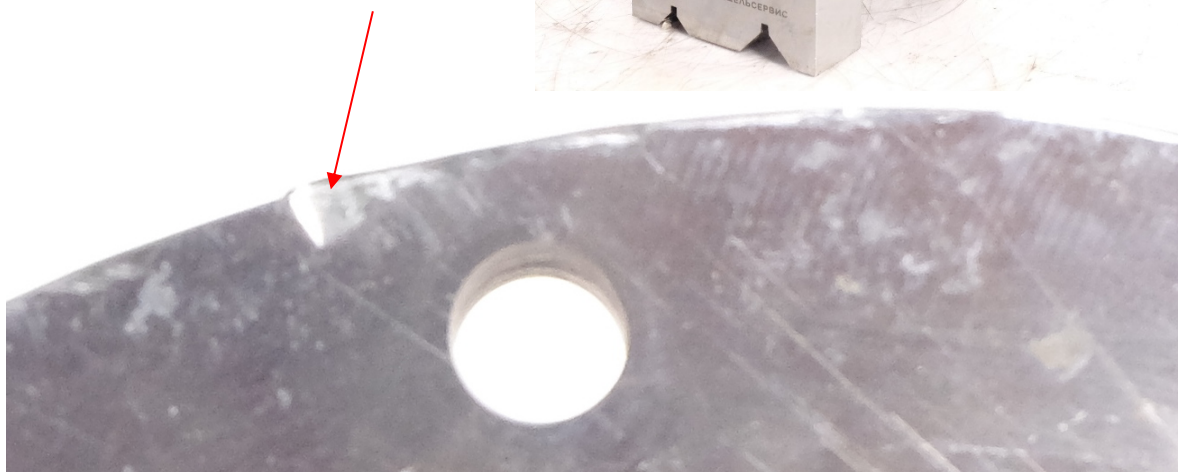
### Стакан передней опоры

Механические посадочной поверхности отсутствуют.

Следы удара на внешней стороне.

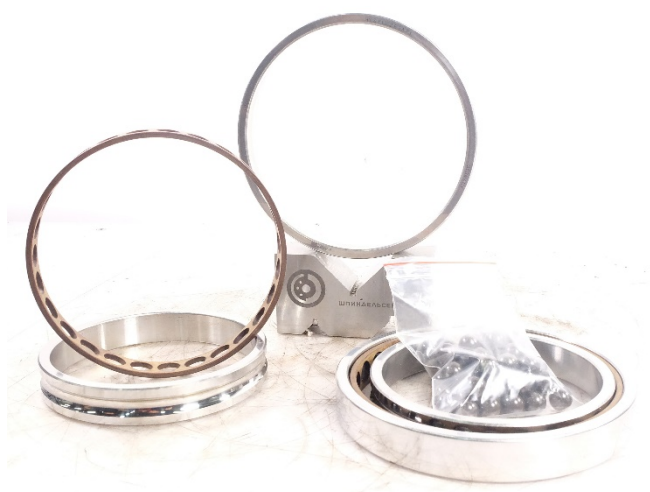
### Подшипники передней опоры

Шум при вращении.

- Промывка и очистка деталей ШУ;
- Установка новых прецизионных подшипников;
- Замена пружин преднатяга;
- Замена линейного подшипника;
- Восстановление опор линейного подшипника;
- Шлифовка вала;
- Замена комплекта системы фиксации;
- Замена гидроцилиндра и системы разгрузки;
- Замена датчиков смены инструмента;
- Замена энкодера;
- Замена платы;
- Изготовление гаек;
- Обкатка ШУ.

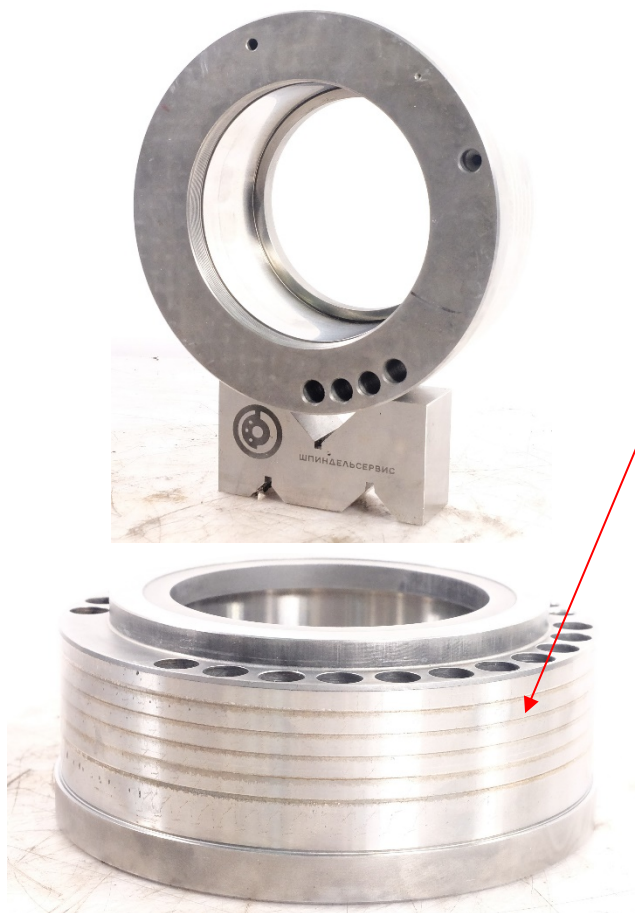
### Стакан задней опоры

Механические повреждения посадочной поверхности отсутствуют.

Механические повреждения от работы линейного подшипника.

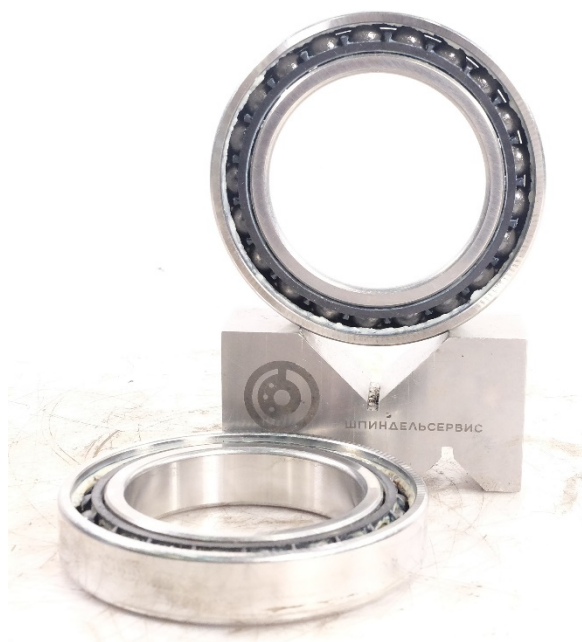
### Подшипники задней опоры

Шум при вращении.

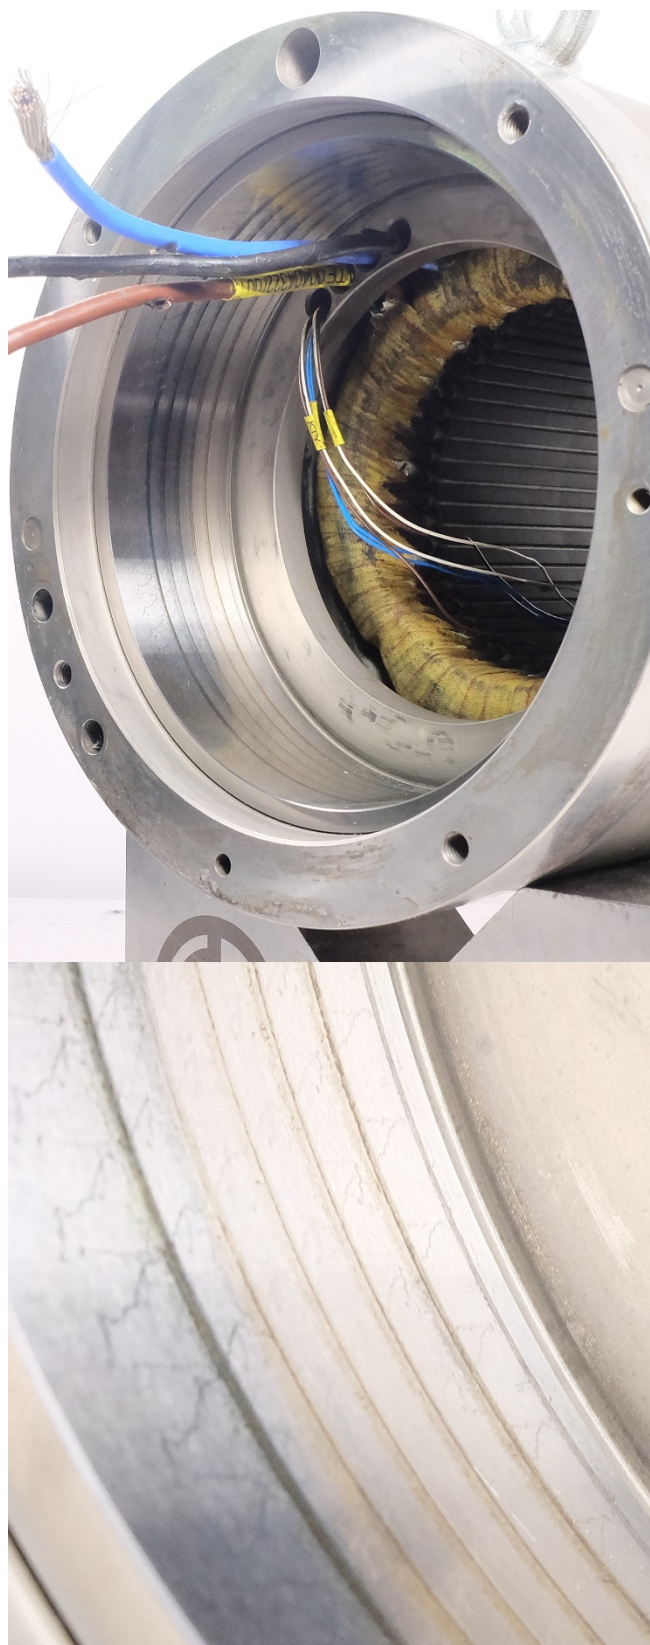
## Опора линейного подшипника

Механические повреждения от  
работы линейного подшипника.

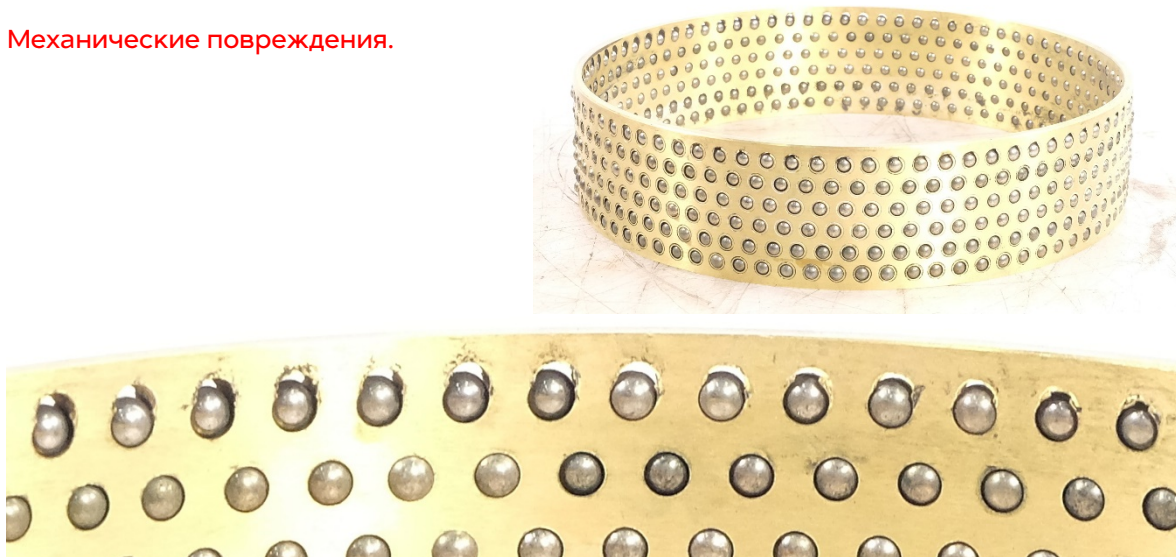
Линейный подшипник

Механические повреждения.

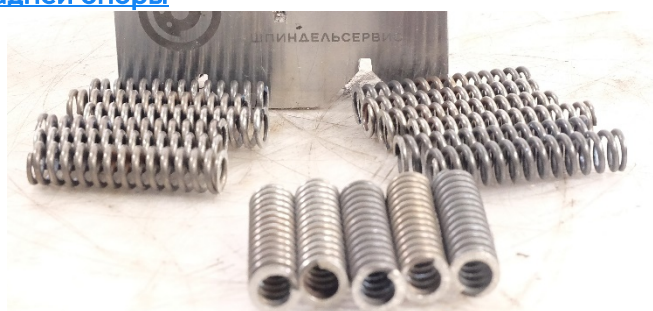
Пружины преднатяга подшипников задней опоры

Состояние  
неудовлетворительное.

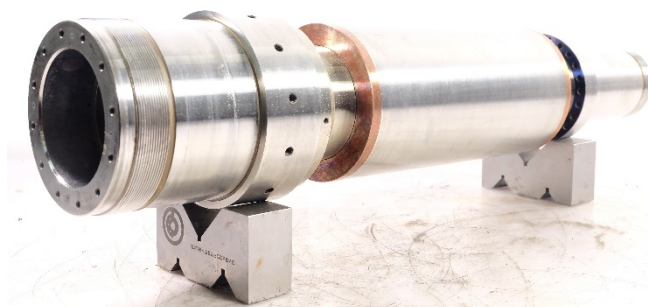
## Вал ШУ

Биение торца вала под  
переднюю опору – 10 мкм  
(допуск – 2,5 мкм).

Биение торца вала под заднюю  
опору – 8 мкм (допуск – 2 мкм).

Радиальное биение внутри  
конуса – 8 мкм.

Осевое биение у торца конуса –  
10 мкм.

Прилегание конуса примерно 50  
% (допуск не менее 80%).

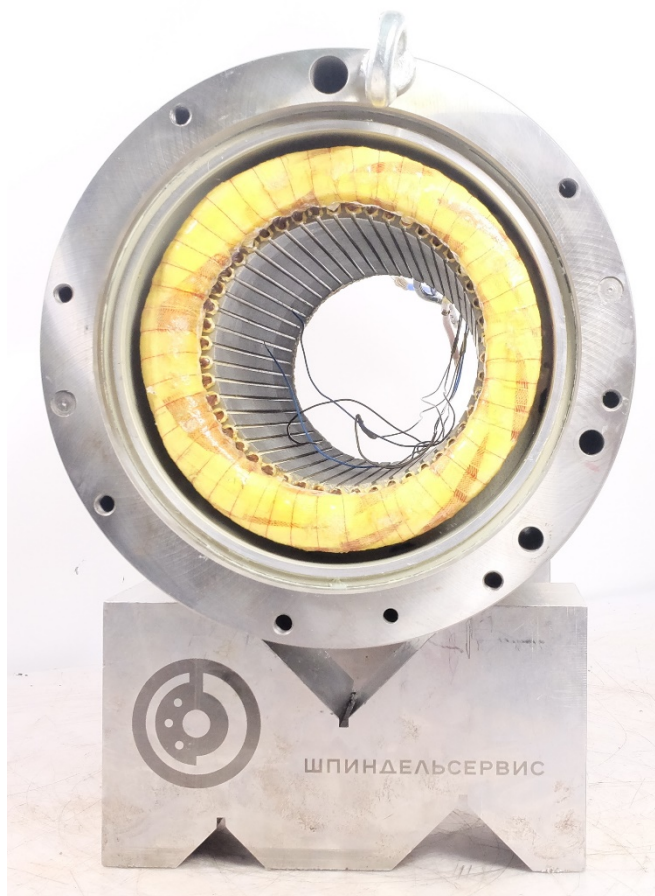
## Статор

Электрические параметры в  
поле допуска.

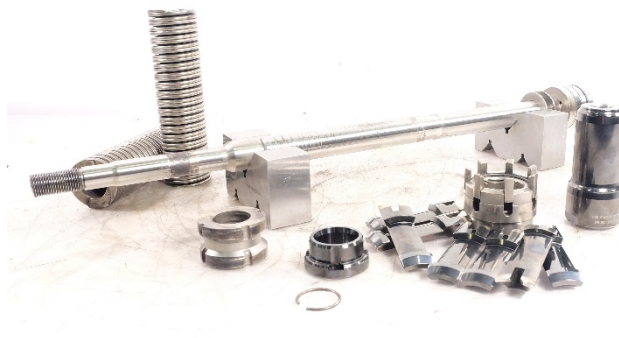
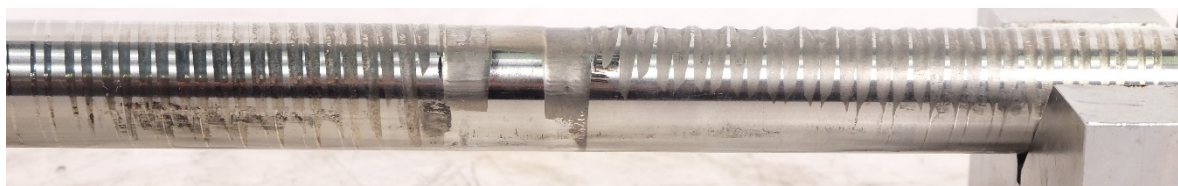
## Система фиксации инструмента

Усилие затяга – непостоянное от 37,1 кН до 40,6 кН.

Состояние штока –  
неудовлетворительное.

Состояние пружин –  
неудовлетворительное.

Механические повреждения.

Состояние цанги –  
удовлетворительное.

Имеются механические  
повреждения на торце.

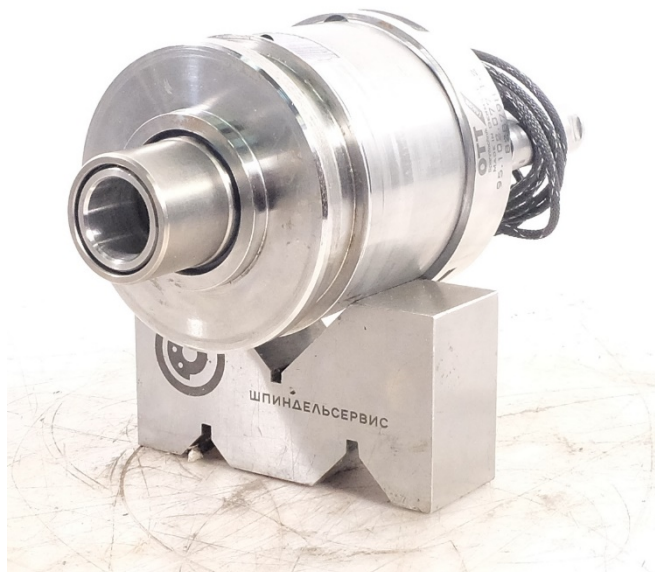
## Гидроцилиндр

Гидроцилиндр неисправен.

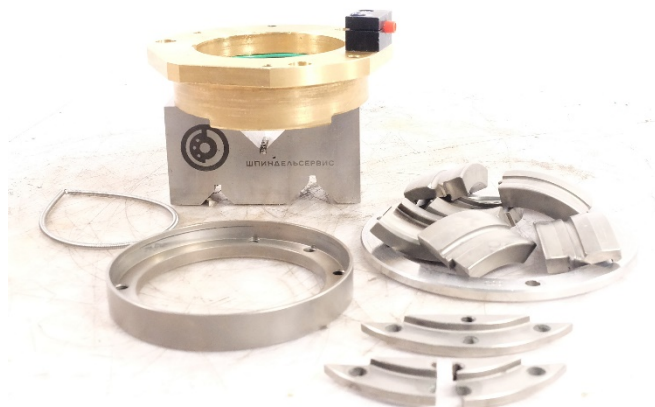
## Система разгрузки гидроцилиндр

Система разгрузки  
гидроцилиндра неисправна.

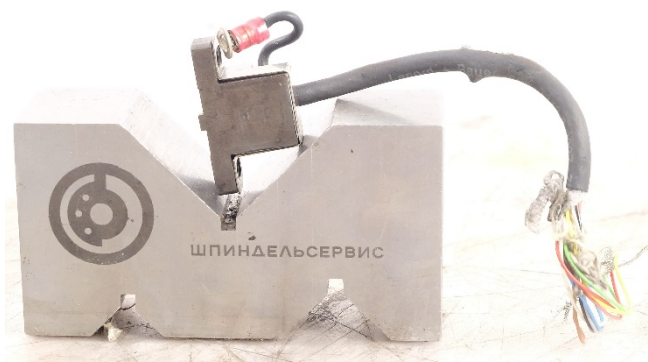
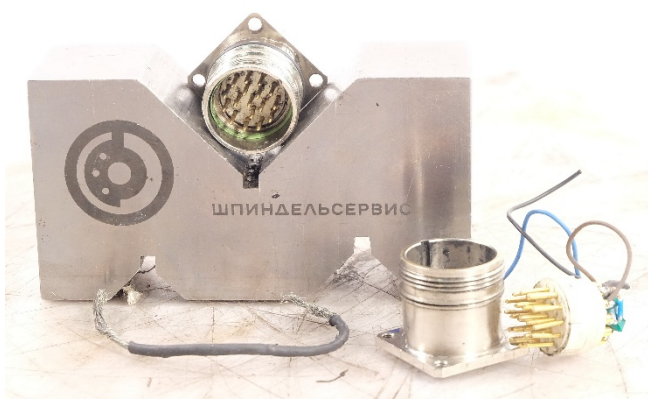
## Энкодер

Энкодер неисправен.

Состояние разъемов –  
неудовлетворительно.

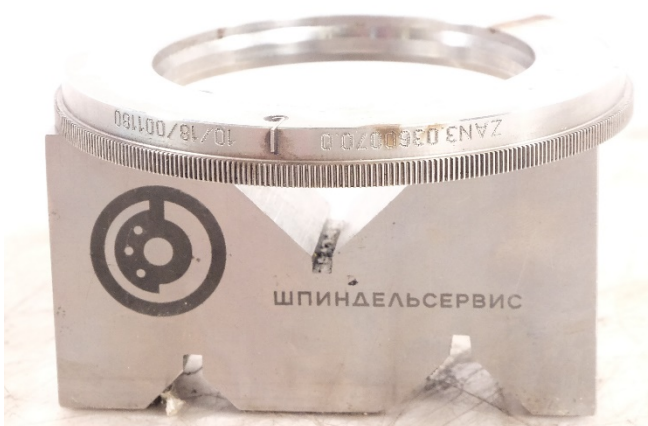
## Колесо энкодера

Механические повреждения  
отсутствуют.

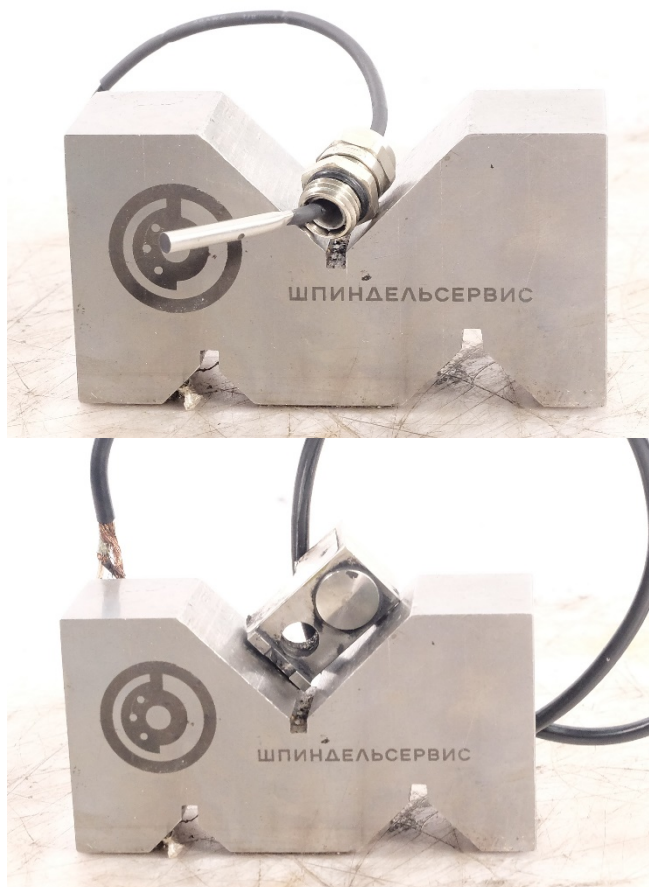
## Датчики смены инструмента

Датчики неисправны.

Состояние проводов –  
неудовлетворительное.

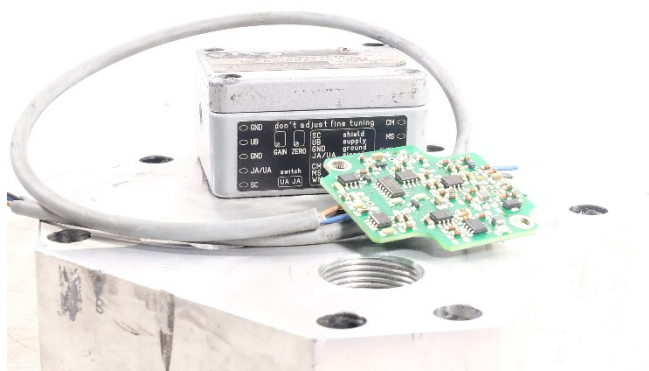
## Плата

Плата неисправна.

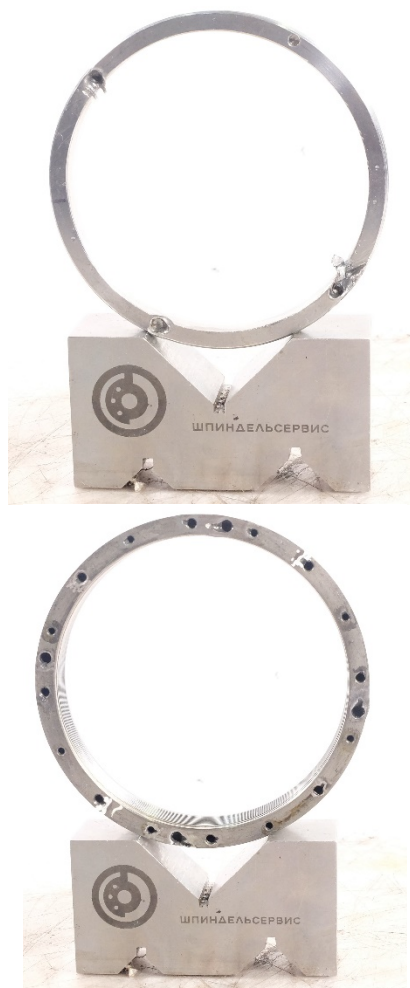
## Гайки

Механические повреждения при  
демонтаже.
