Отчёт об инспекции

TDM SA TH140.H50E.00_B

11.03.2019

Общий вид шпиндельного узла

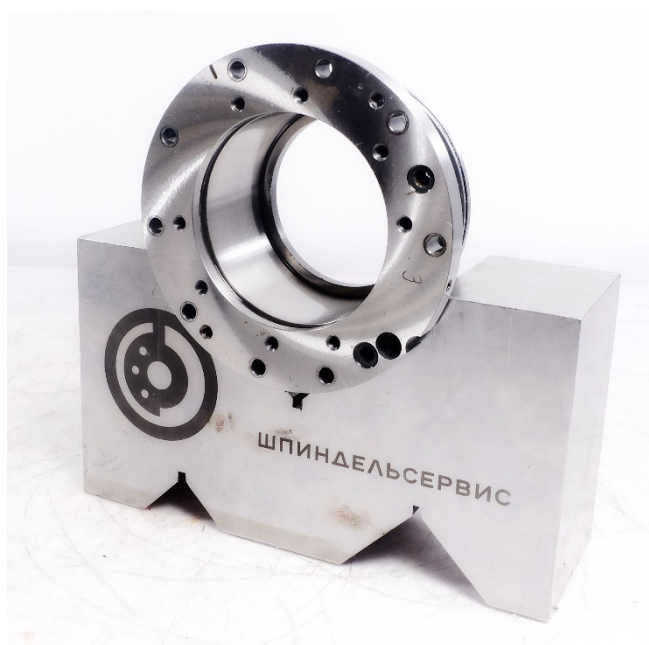
Стакан передней опоры

Механические повреждения отсутствуют.

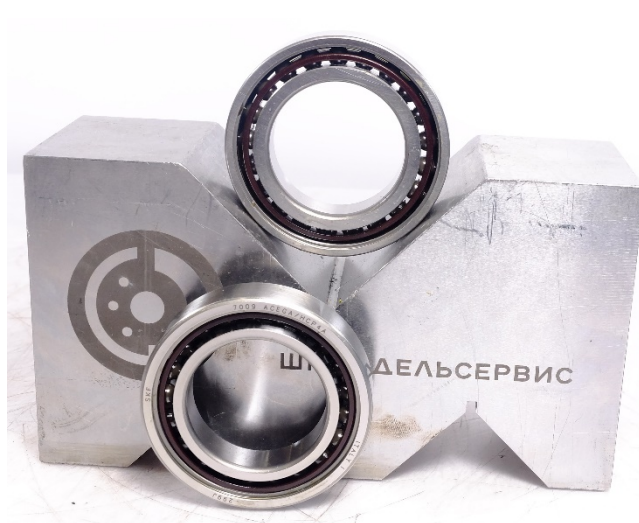
Подшипники передней опоры

Вращение тугое.

- Промывка и очистка деталей ШУ;
- Установка новых прецизионных подшипников;
- Рекомендуется шлифовка конуса вала;
- Замена пружины системы фиксации;
- Замена втулки датчиков системы фиксации;
- Рекомендуется замена линейного подшипника;
- Замена ротационного механизма;
- Замена комплекта уплотнений;
- Обкатка ШУ.

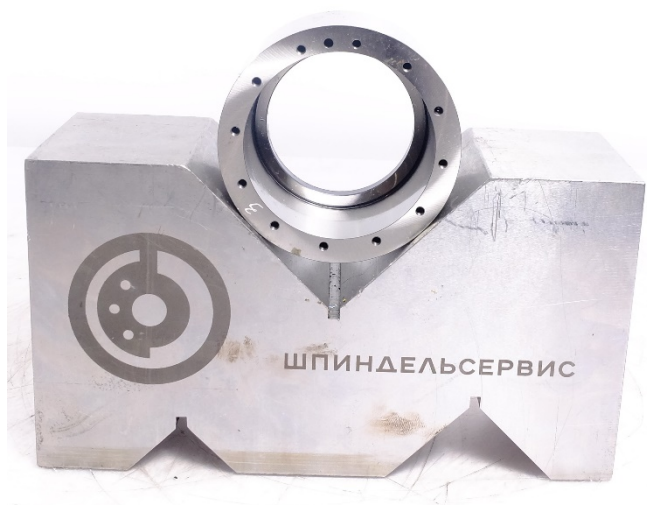
Стакан задней опоры

Механические повреждения отсутствуют.

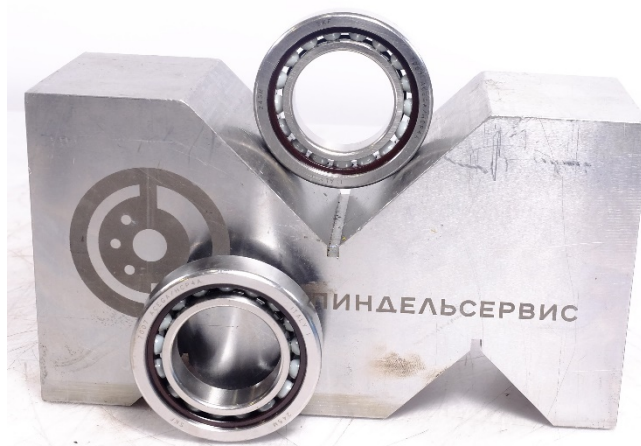
Подшипники задней опоры

Вращение тугое.

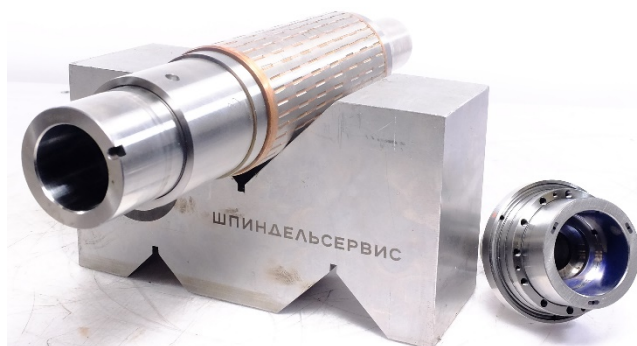
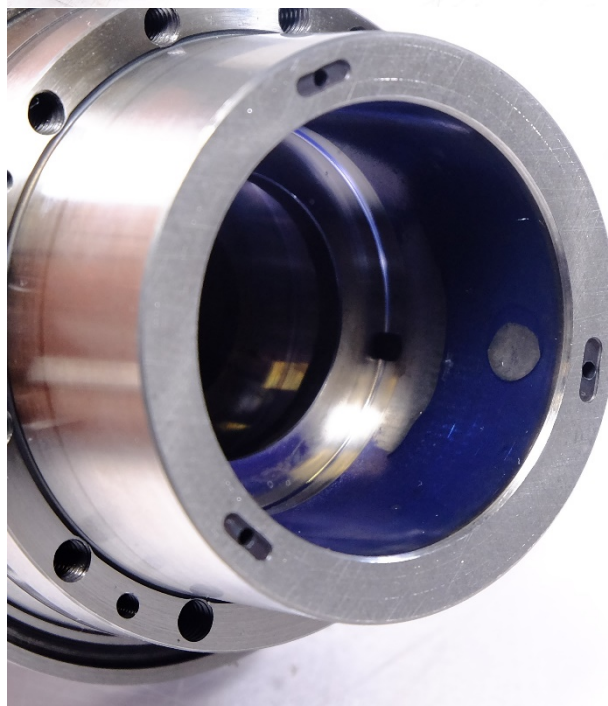
Вал ШУ

Биение торца вала под переднюю опору – 1 мкм.

Биение торца вала под заднюю опору – 1 мкм.

Радиальное биение внутри конуса – 5 мкм.

Биение по контрольной оправке – 20 мкм.

Осевое биение у торца конуса – 2 мкм.

Прилегание конуса – 80 %.

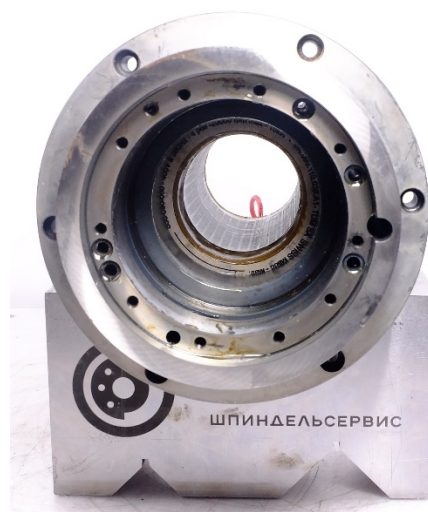
Статор

Электрические параметры статора в поле допуска.

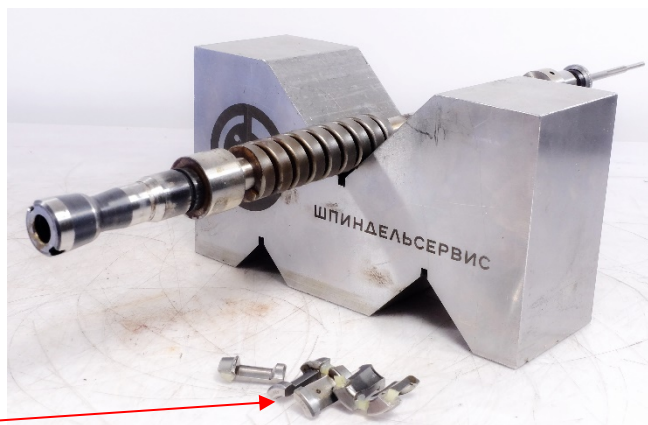
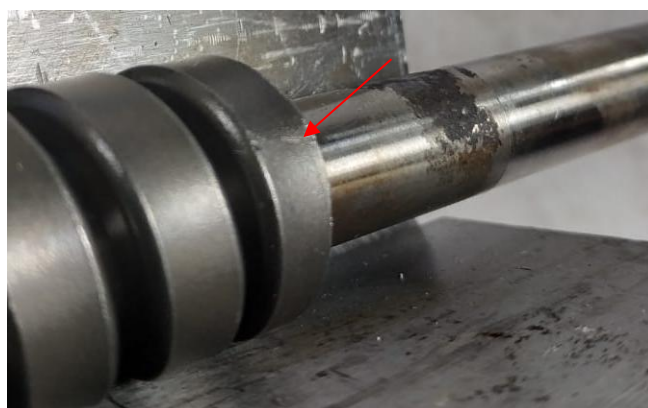
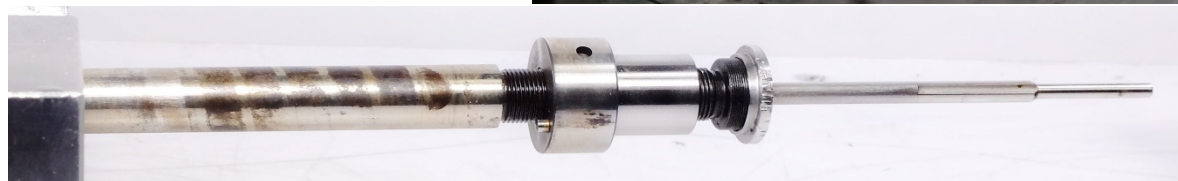
Система фиксации инструмента

Усилие затяга – 13,6 кН.

Состояние штока –
удовлетворительно.

Износ рабочей поверхности
штока от работы пружины.

Состояние цанги –
удовлетворительно.

Сепаратор порван.

Состояние пружины –
неудовлетворительно.
Трещина.

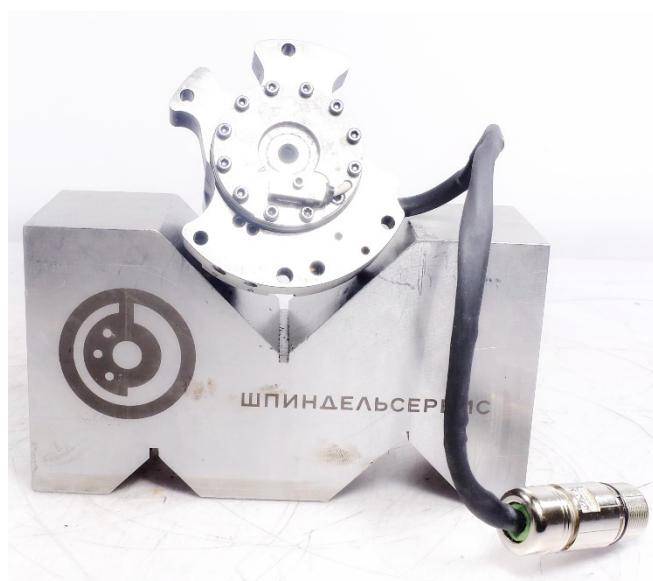
Гидроцилиндр исправен.

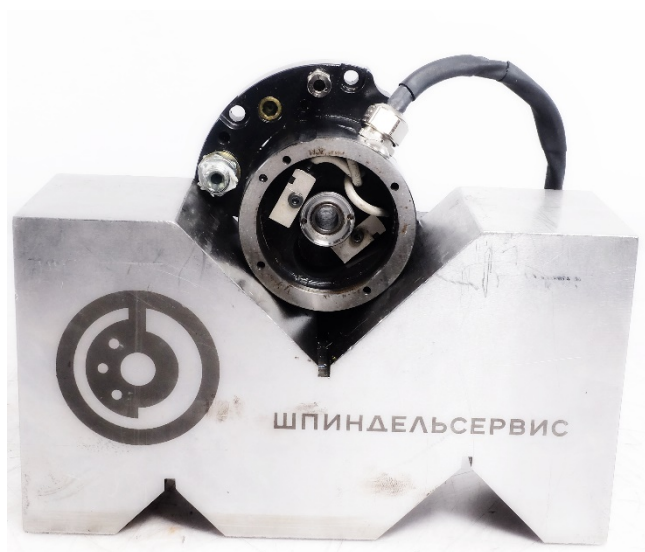
Датчики смены инструмента

Датчики исправны.

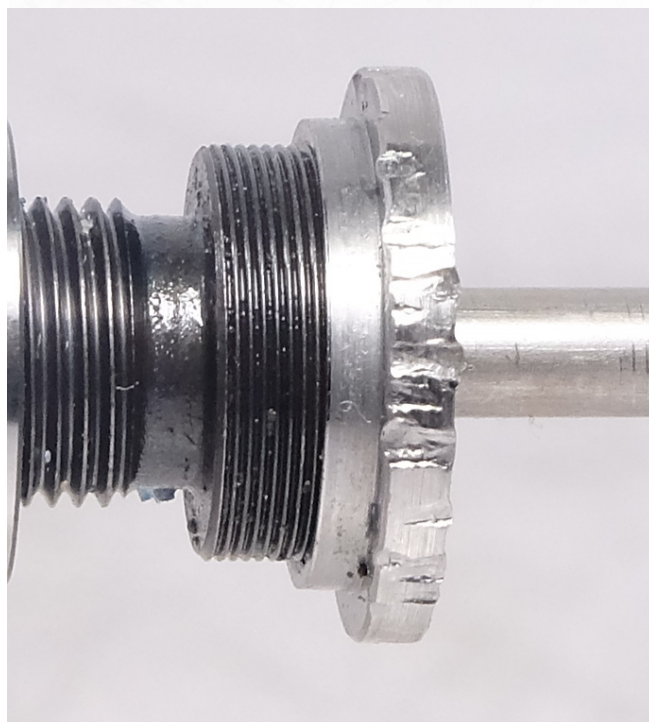
Втулка датчиков положения инструмента повреждена при демонтаже.

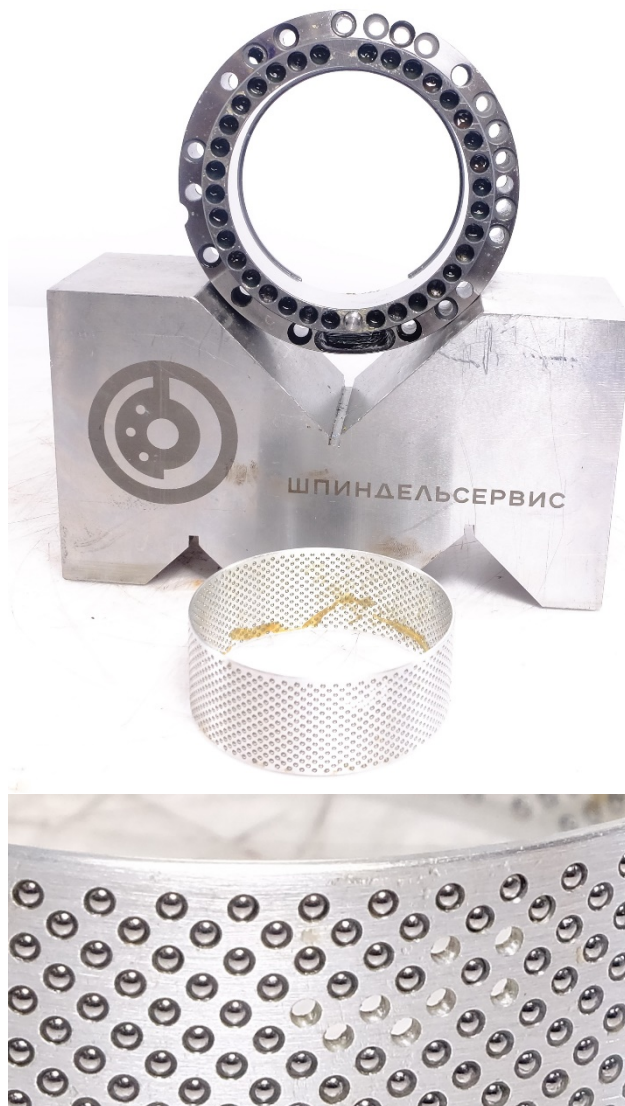
Линейный подшипник

Состояние линейного подшипника –
удовлетворительно

Отсутствуют некоторые тела качения.

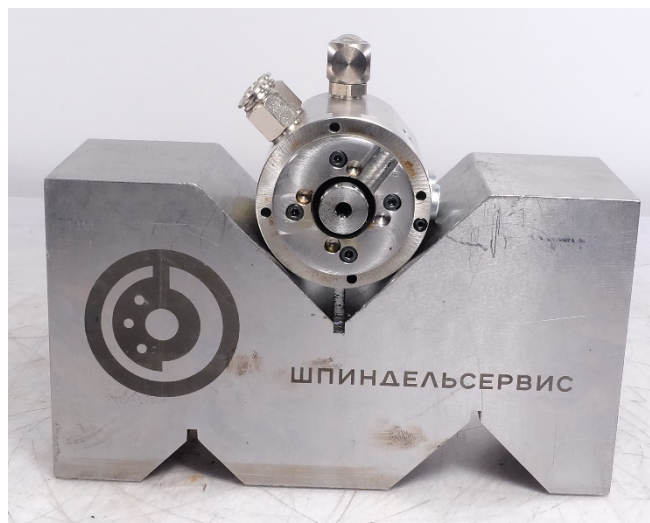
Ротационный механизм

Остаточный ресурс работы
механизма не известен.
