Отчёт об инспекции

Deckel Maho

30.08.2017

MSP REP 18 28kW SK40

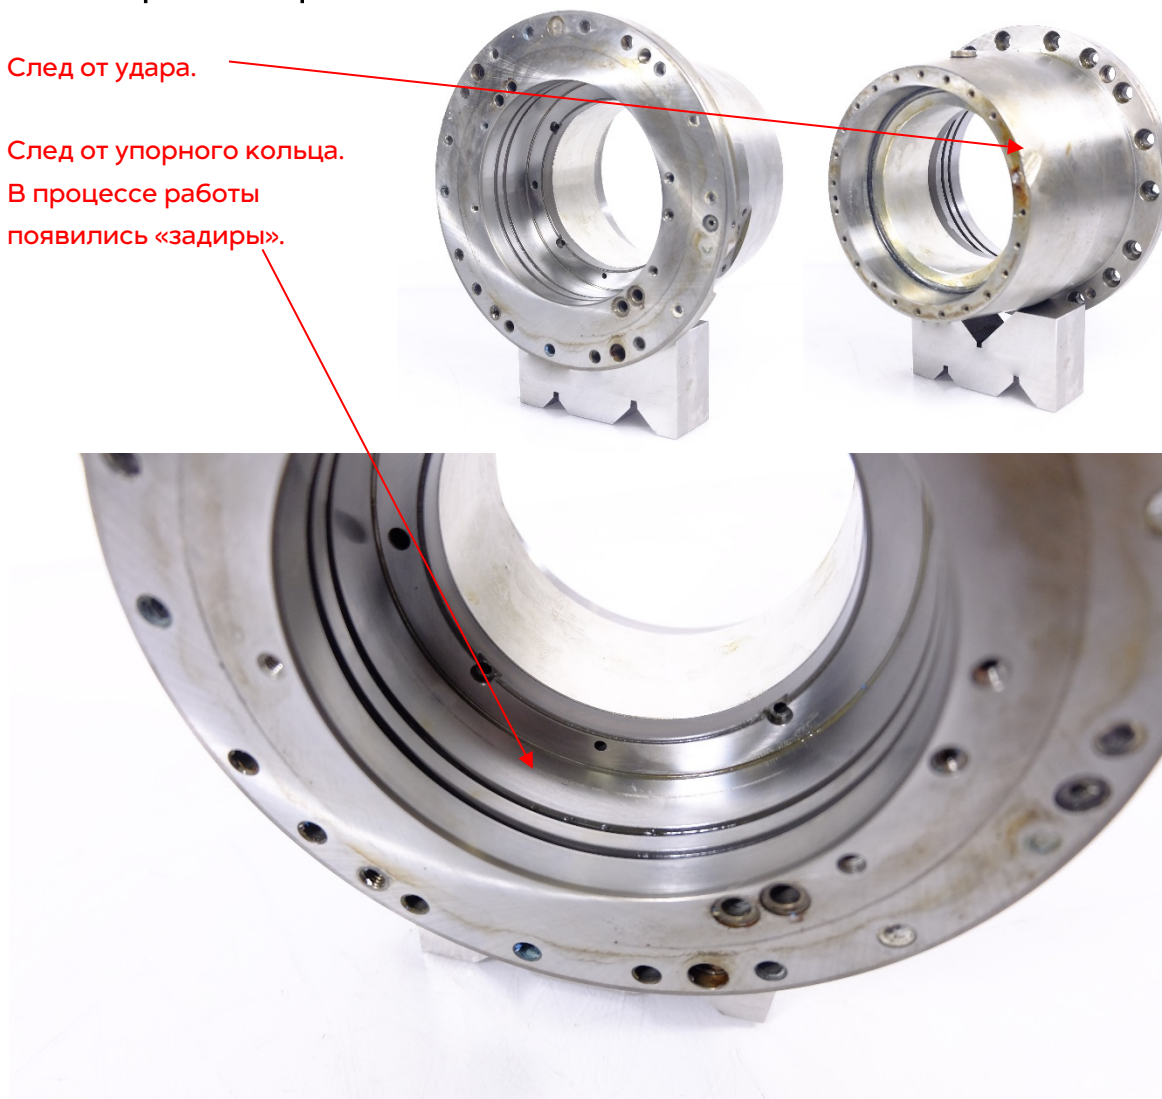
Стакан передней опоры

След от удара.

След от упорного кольца.

В процессе работы
появились «задиры».

Удар, в результате которого гайка терлась о торцевую поверхность фланца, в следствии их контакта появились задиры. ШУ заклинило.

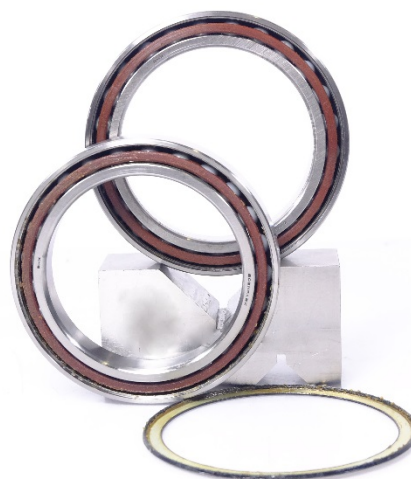
Подшипники передней опоры

Шум при вращении.

- Промывка и очистка деталей ШУ;
- Установка новых прецизионных подшипников;
- Установка нового ротационного соединения;
- Шлифовка конуса вала;
- Восстановление резьб на валу;
- Замена уплотнений;
- Шлифовка цилиндрической поверхности штока;
- Установка новых пружин системы фиксации;
- Гайка и фланец передней опоры требуют восстановления;
- Обкатка ШУ.

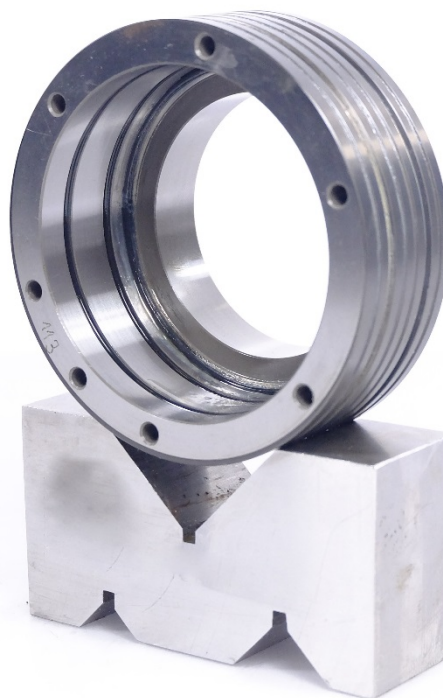
Стакан задней опоры

Механические повреждения
отсутствуют.

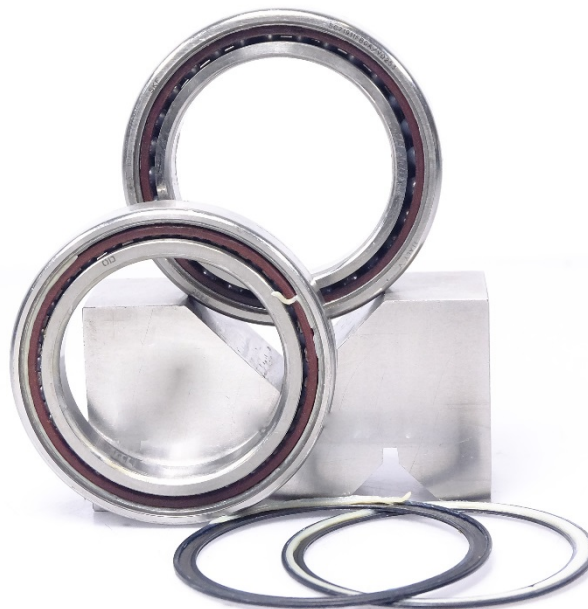
Подшипники задней опоры

Шум при вращении.

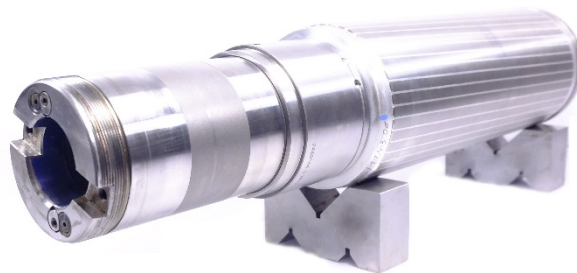
Вал ШУ

Биение торца вала – 2 мкм.

Радиальное биение внутри конуса вала – 1 мкм.

Радиальное биение на 50 мм – 5 мкм.

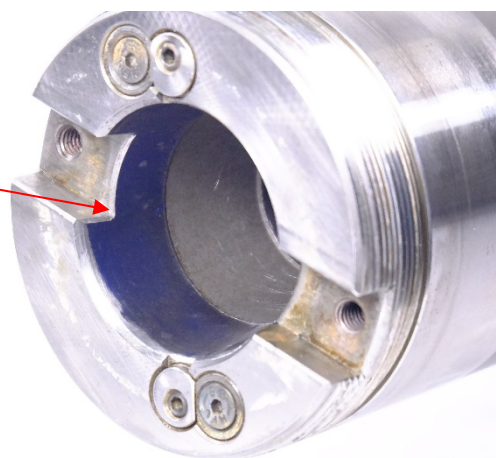
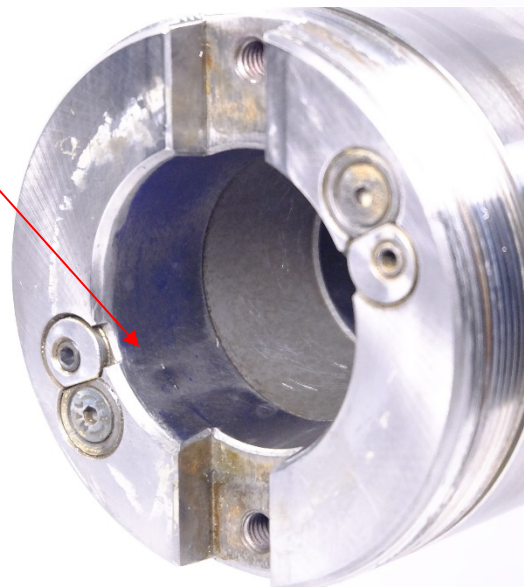
Радиальное биение на 250 мм – 22 мкм.

Прилегание конуса менее 50 %.

Необходима чистка резьб.

Механические повреждения инструментального конуса.

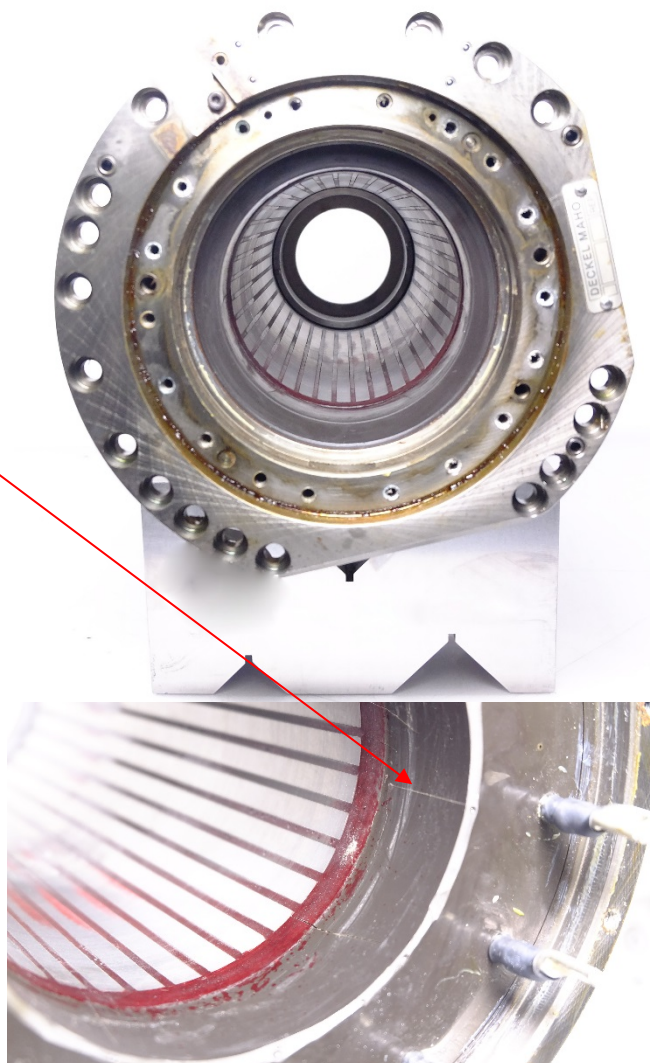
Статор

Механические повреждения отсутствуют.

Электрические параметры статора в норме.

Трещины в компаунде.

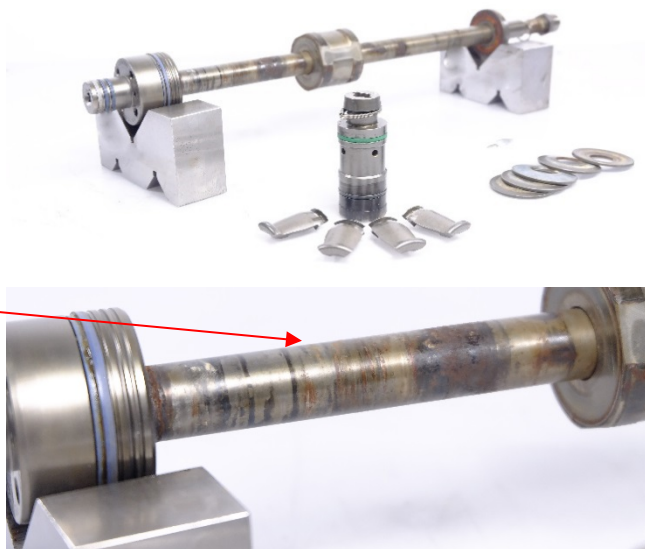
Система фиксации

Усилие затяга – 10,3 кН.

Состояние пружин – удовлетворительное.

Задиры на цилиндрической поверхности штока.

Состояние цанги – хорошее.
Требуется замена уплотнений.

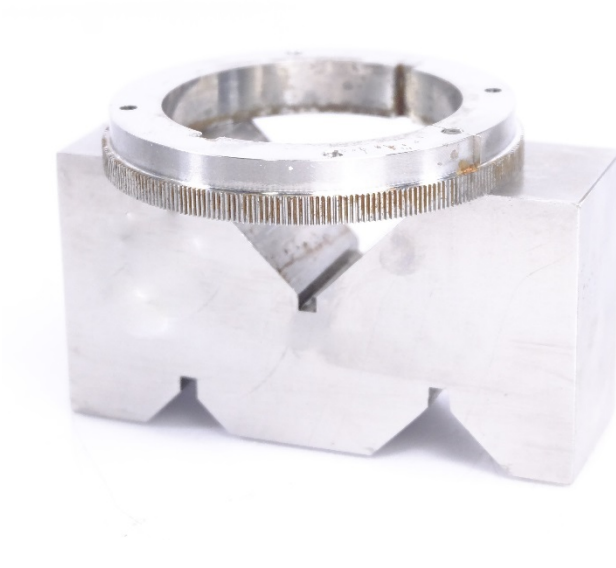
Колесо энкодера

Механические повреждения отсутствуют.

Исправен.

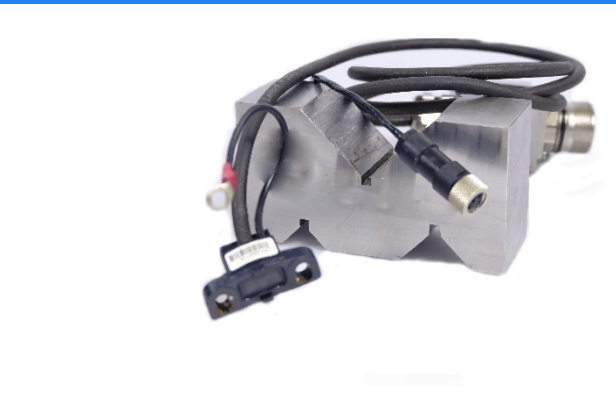
Энкодер

Механические повреждения отсутствуют.

Исправен.

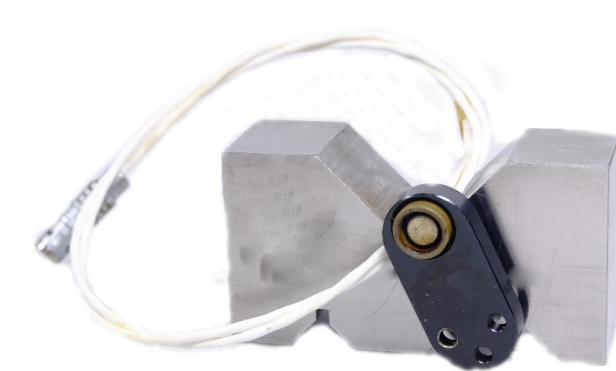
Датчик вибраций

Датчик не удалось продиагностировать.

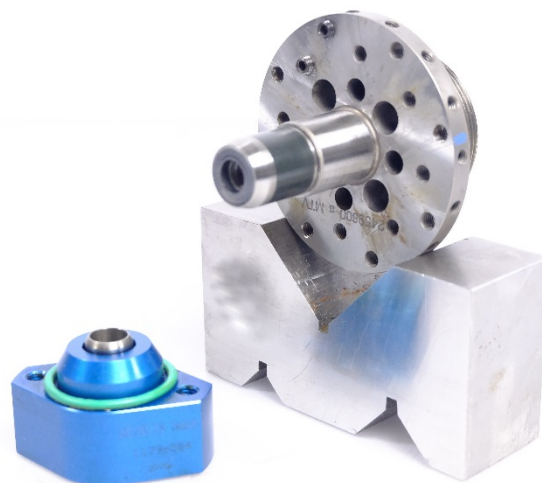
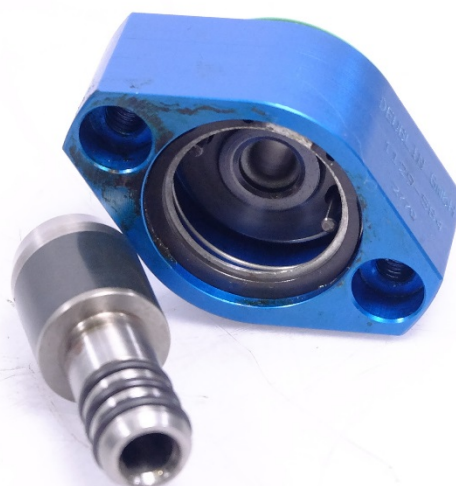
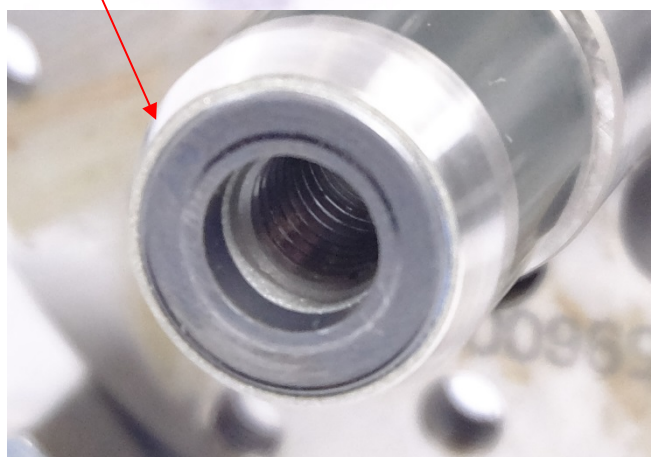
Ротационное соединение

Износ керамической
поверхности.

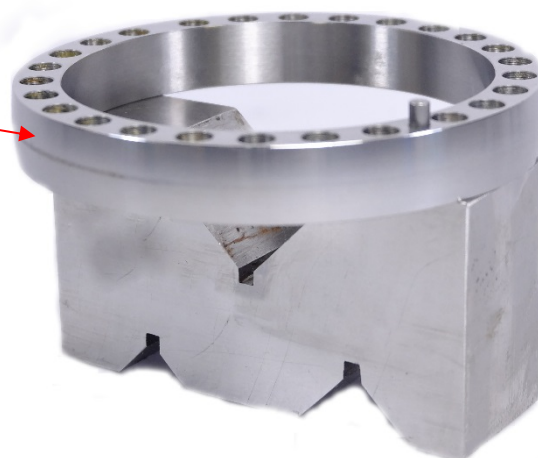
Кольцо упорное передней опоры

След «задира» при работе о стакан передней опоры.

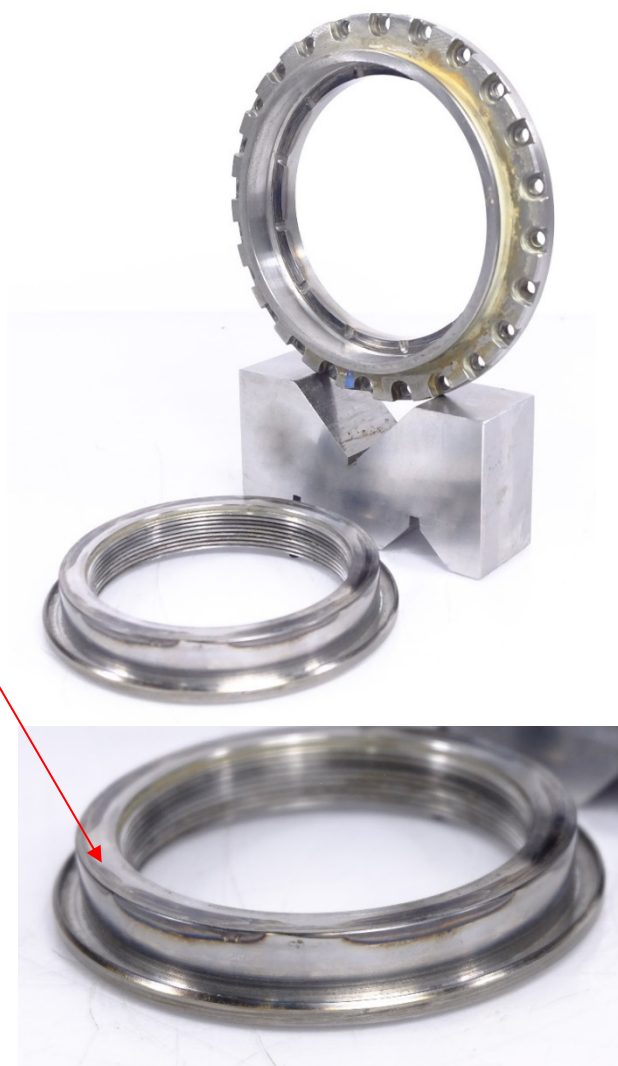
Гайка и фланец передней опоры

В результате трения гайки о торцевую поверхность фланца появились задиры, в следствии их контакта ШУ заклинило.
