## Отчёт об инспекции

Заказчик:  
ООО «Эстетика»

Шпиндельный узел:  
HSD ES 929A 4P 12,00kW H1

Дата:  
24.03.2017

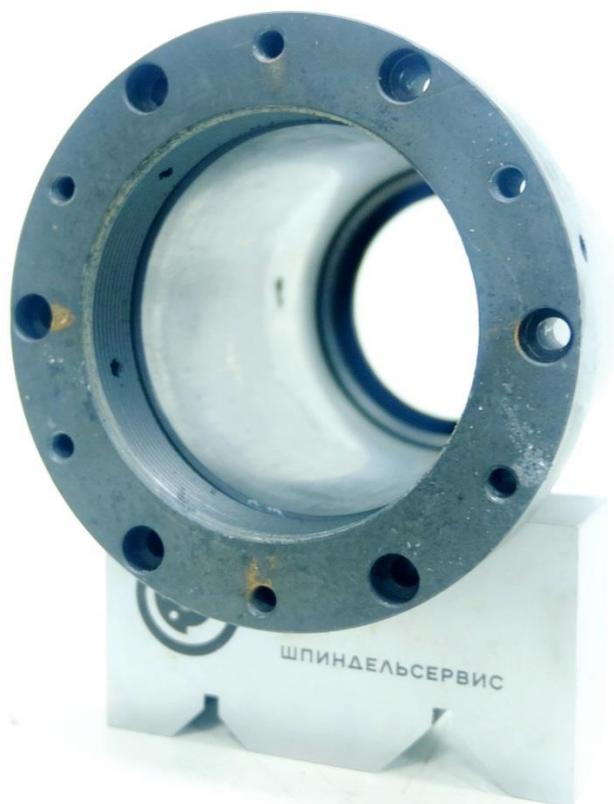
### Стакан передней опоры

Механические повреждения отсутствуют.

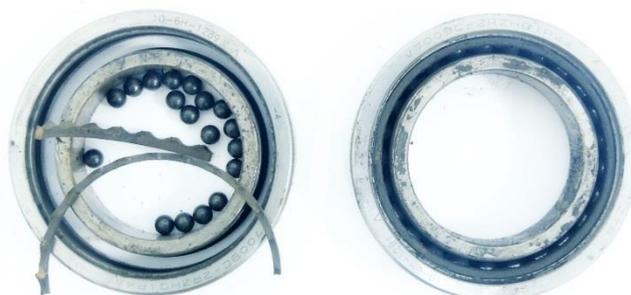
## Подшипники передней опоры

Сгорели.

- Промывка и очистка деталей ШУ;
- Установка новых прецизионных подшипников;
- Замена болтов пневмоцилиндра;
- Тестирование системы фиксации инструмента;
- Обкатка ШУ.

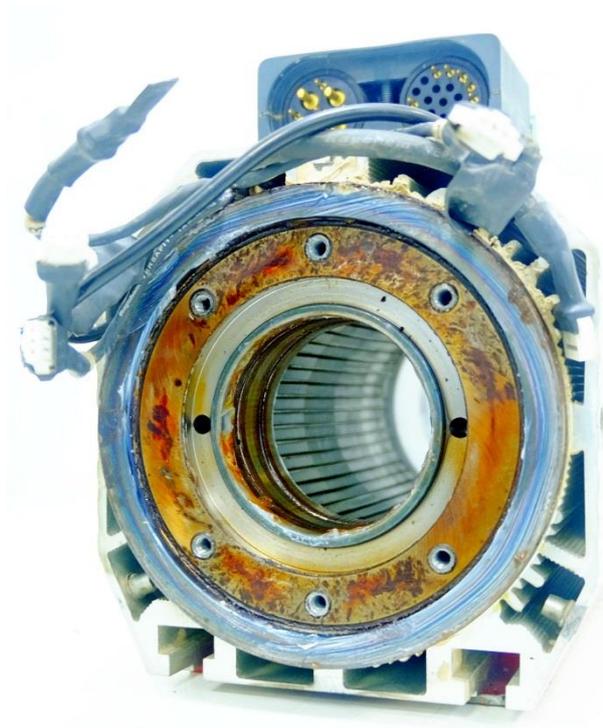
### Стакан задней опоры

Механические повреждения отсутствуют.

Загрязнен.

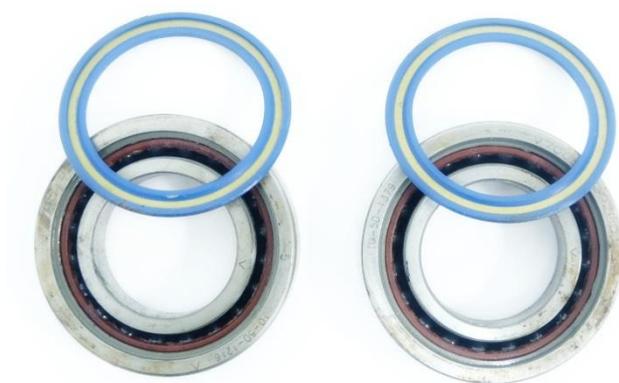
### Подшипники задней опоры

Механические повреждения отсутствуют.

Шум при вращении.

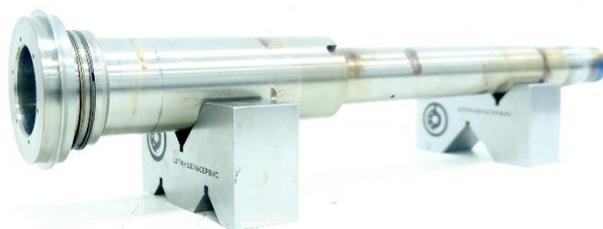
## Вал ШУ

Механические повреждения отсутствуют.

Радиальное биение внутри инструментального конуса вала – 2 мкм.

Биение торцевых поверхностей – 2 мкм.

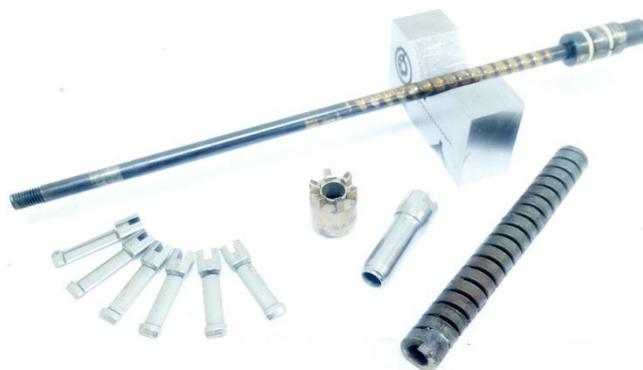
## Система фиксации инструмента

Механические повреждения отсутствуют.

Усилие затяга – 11,2 кН (в поле допуска).

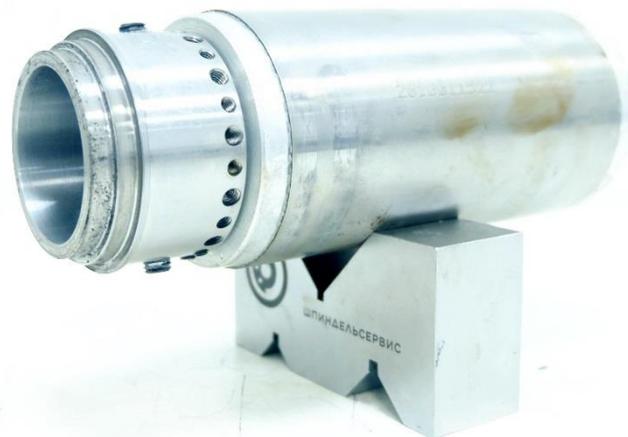
## Ротор ШУ

Механические повреждения отсутствуют.

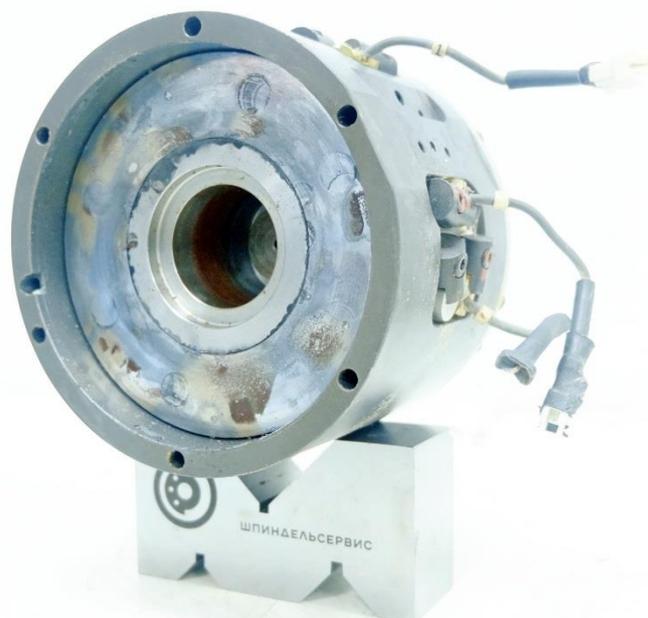
## Пневмоцилиндр

Механические повреждения отсутствуют.

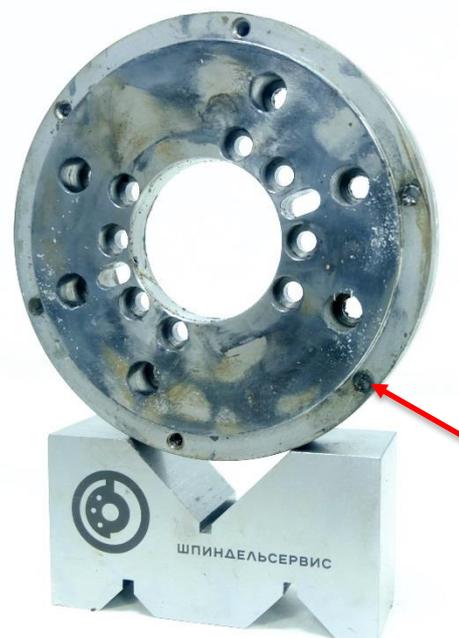
## Разгрузочный механизм

Обломаны болты пневмоцилиндра.

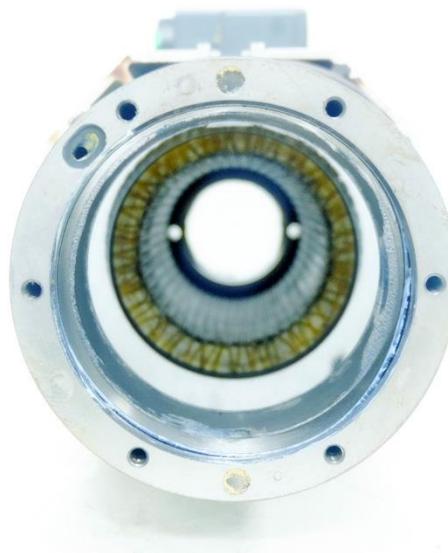
## Статор ШУ

Механические повреждения отсутствуют.

Электрические параметры мотора в пределах допуска.

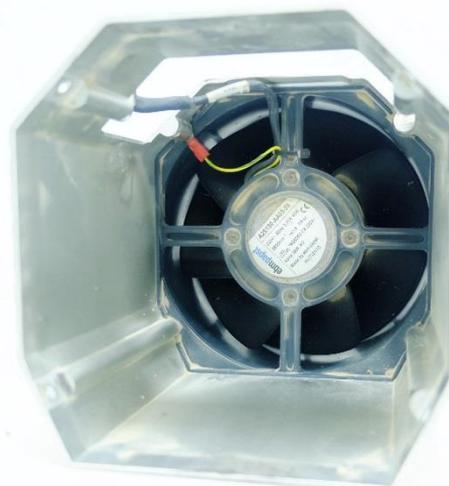
## Вентилятор ШУ

Механические повреждения отсутствуют.

Исправен.
