Отчет об инспекции

Компания: ООО «ДОК-15»

Шпindelный узел: HSD модели ES 790L

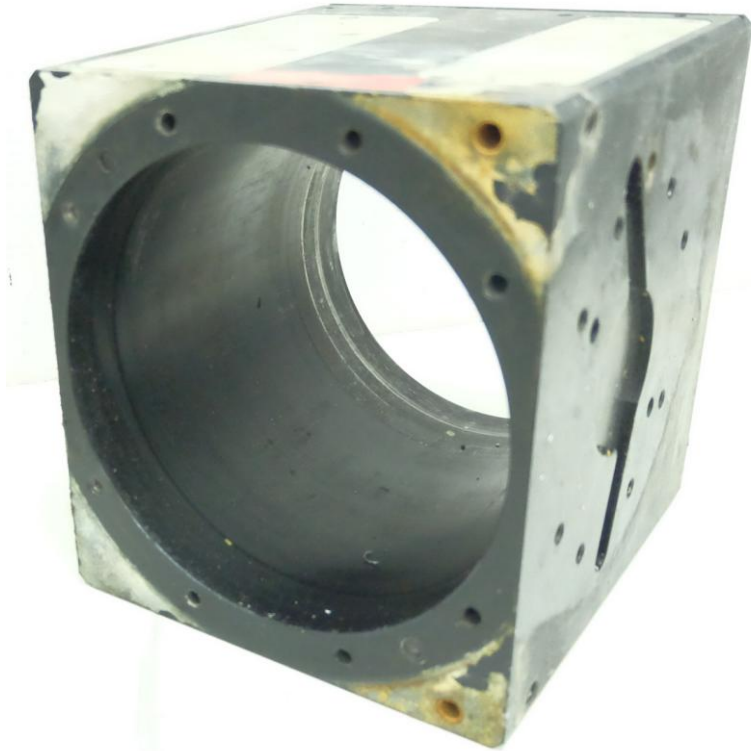
Корпус ШУ

Механические повреждения отсутствуют.

Покрыт ржавчиной.

1. Промывка и очистка деталей ШУ;
2. Установка новых прецизионных подшипников;
3. Обкатка ШУ.

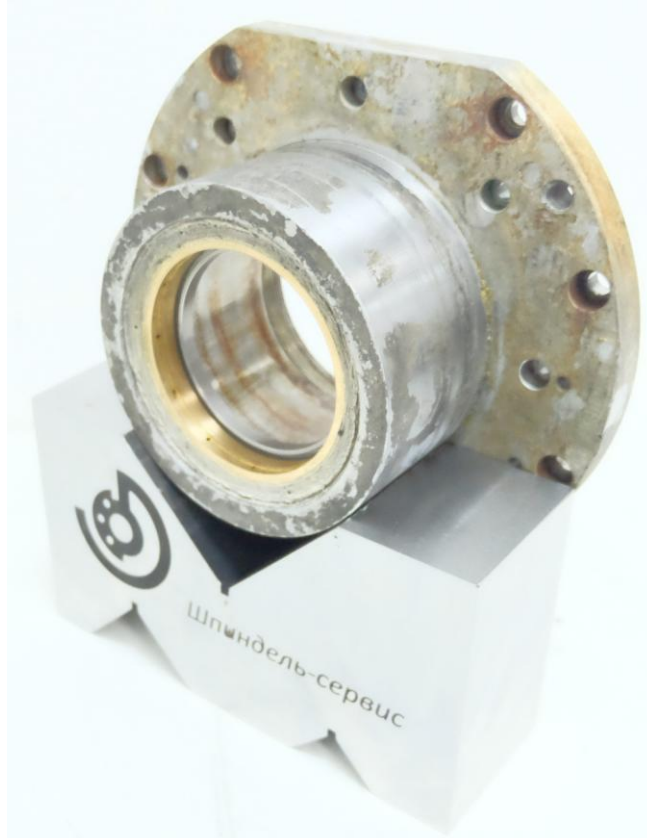
Передняя опора ШУ Стакан передней опоры

Механические повреждения отсутствуют.

Покрыт ржавчиной.

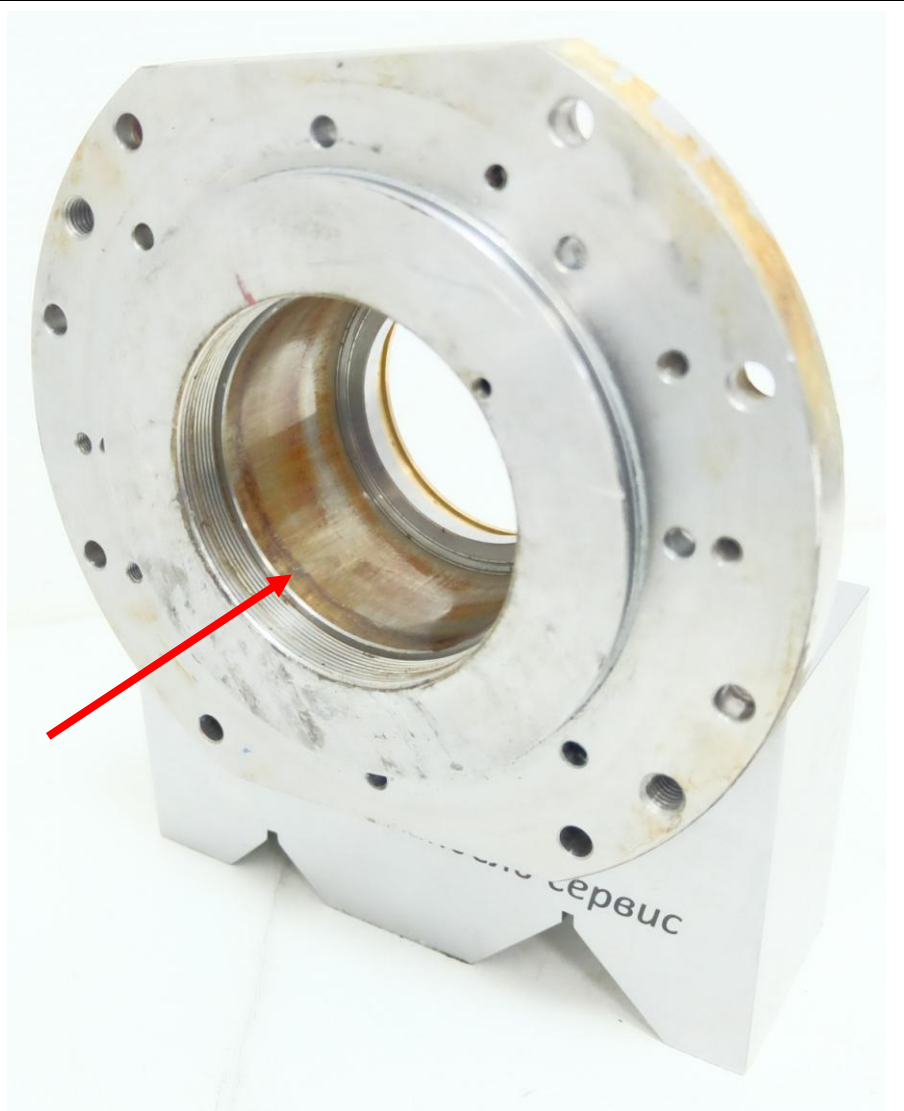
Вид сзади

Красным цветом обозначены следы фреттинг-коррозии.

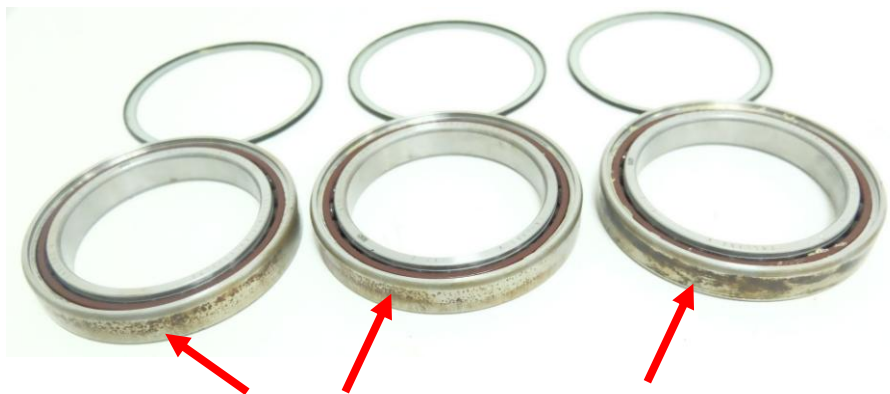
Подшипники передней опоры

Механические повреждения отсутствуют.

Шум при вращении.

Красным цветом обозначены следы фреттинг-коррозии.

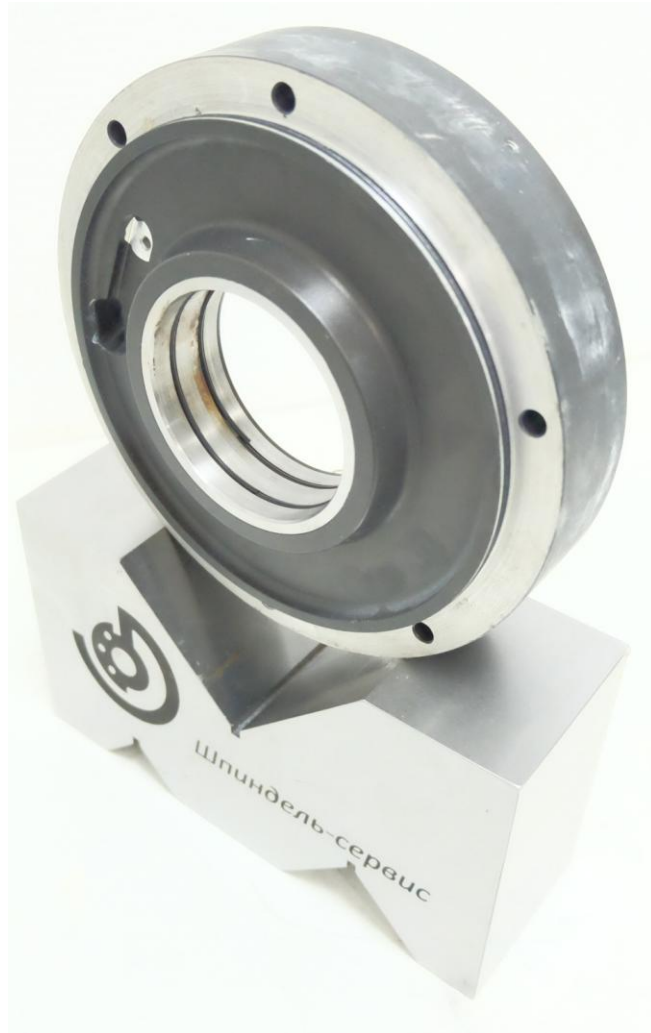
Задняя опора ШУ
Стакан задней опоры

Механические повреждения отсутствуют.

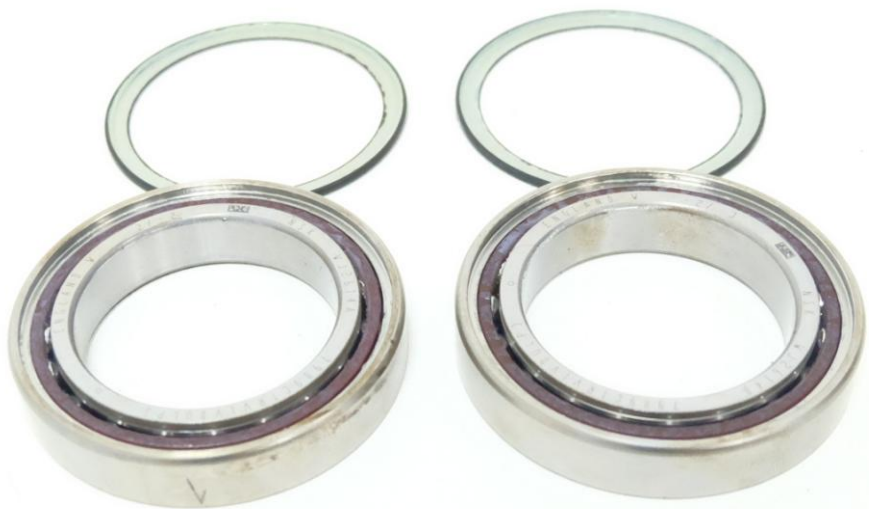
Подшипники задней опоры

Механические повреждения отсутствуют.

Шум при вращении.

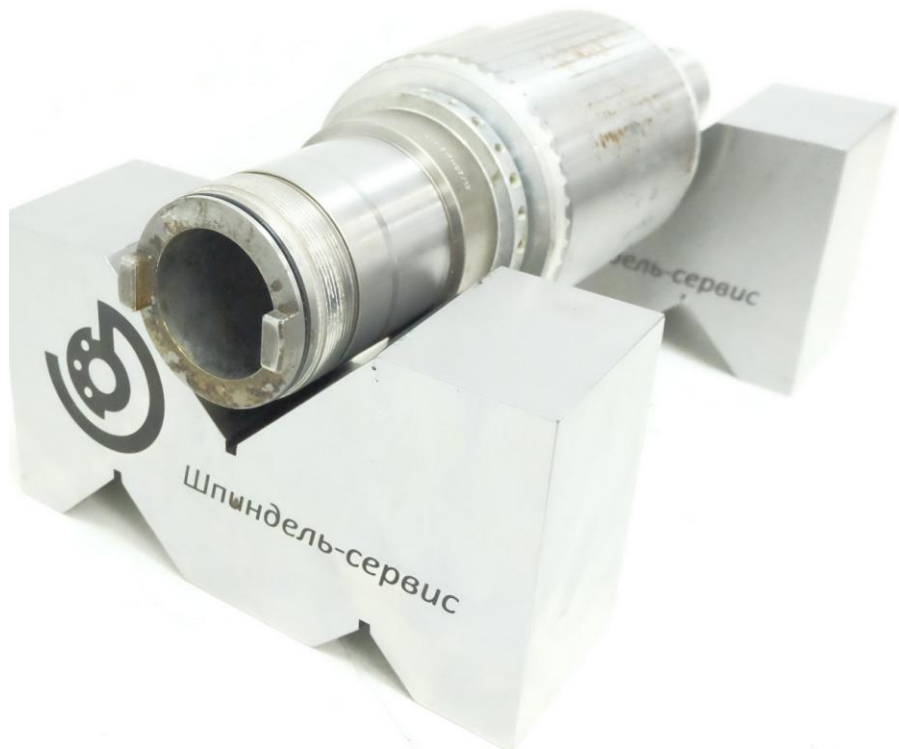
Вал ШУ

Механические повреждения отсутствуют.

Геометрические параметры вала в пределах допуска.

Радиальное биение конуса вала – 3 мкм.

Биение торцевых поверхностей – 2 мкм.

Торцевая поверхность переднего конца вала покрыта ржавчиной.

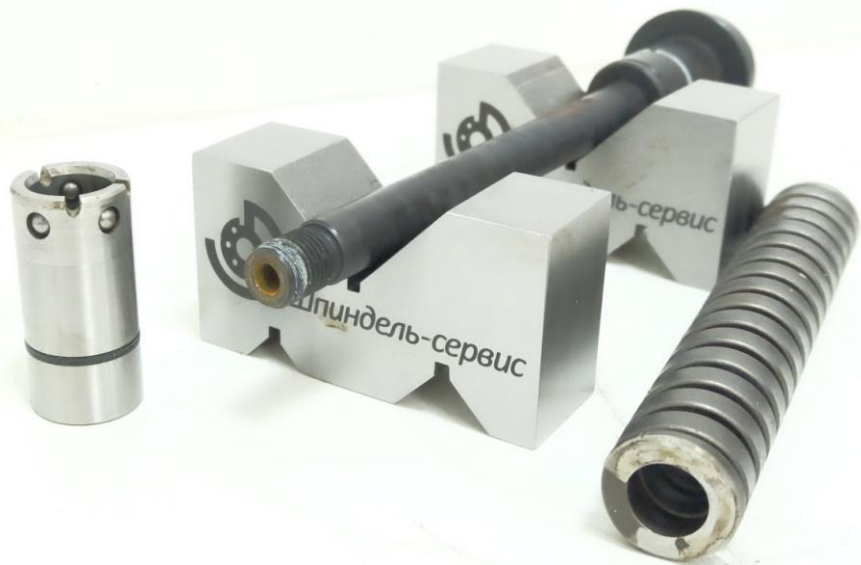
Система фиксации инструмента

Механические повреждения отсутствуют.

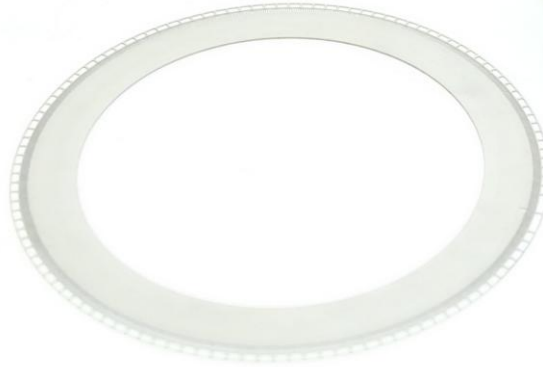
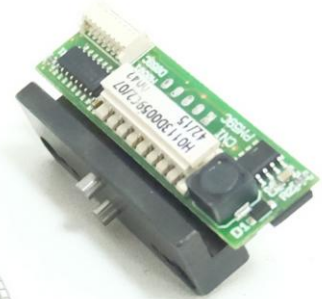
Энкодер

Механические повреждения отсутствуют.

Не инспектировался (для проведения инспекции необходимо связаться с производителем).

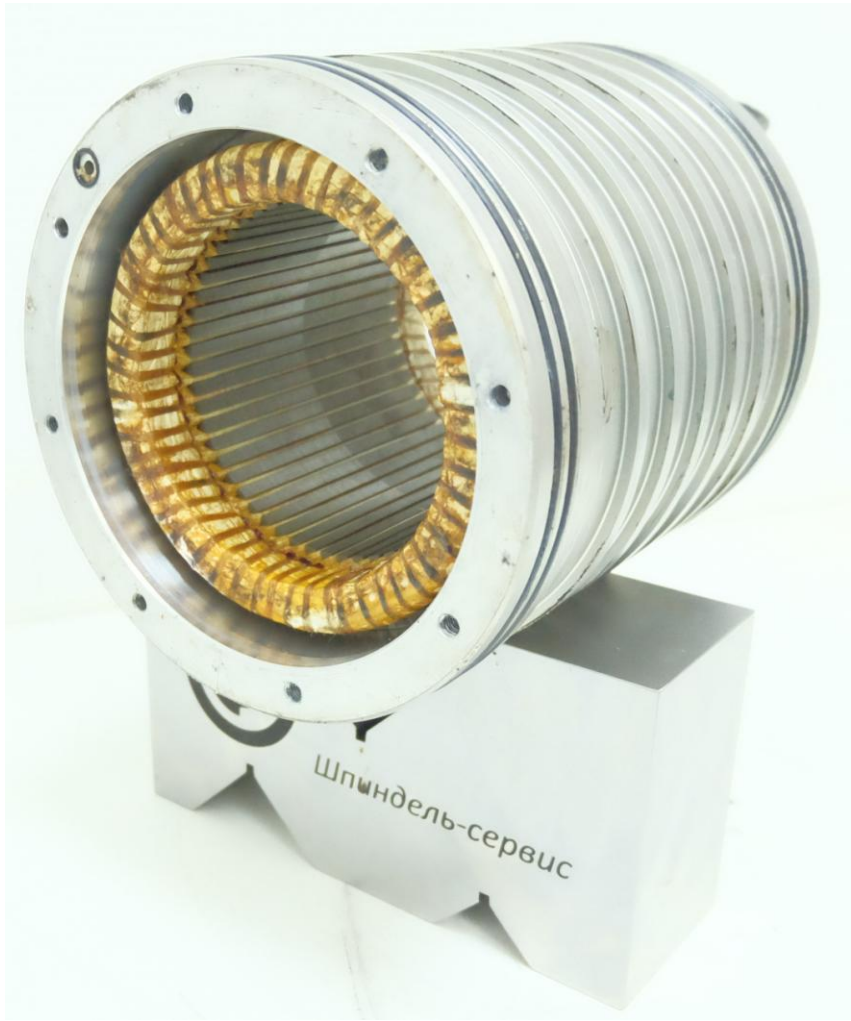
Статор ШУ

Механические повреждения отсутствуют.

Электрические параметры мотора в пределах допуска.
