Отчёт об инспекции

Заказчик:
ООО «ЮТА»

Шпиндельный узел:
HSD ES794

Дата:
25.05.2017

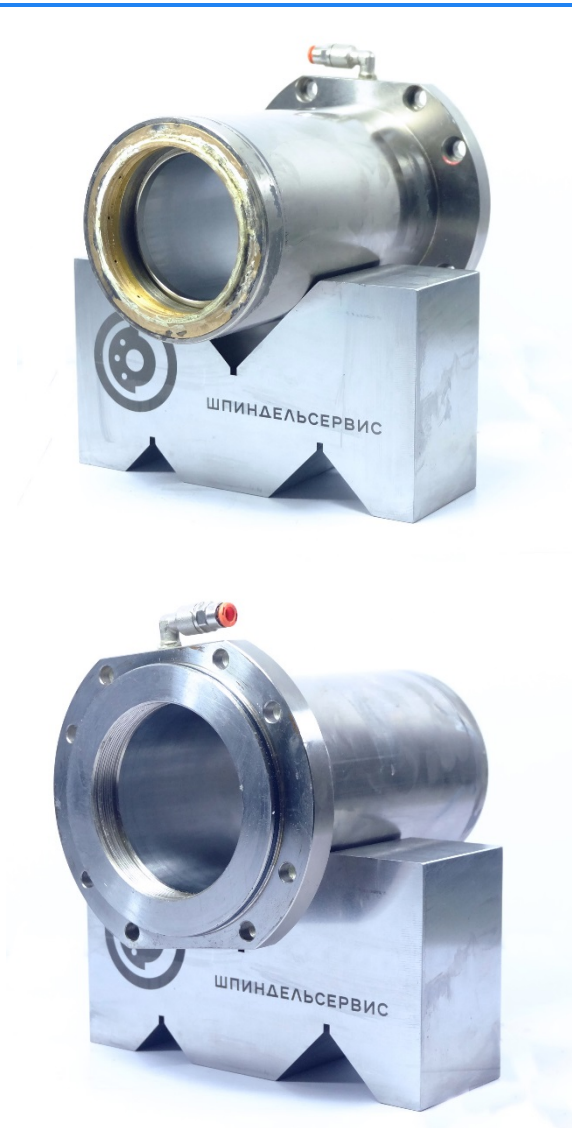
Стакан передней опоры

Механические повреждения отсутствуют.

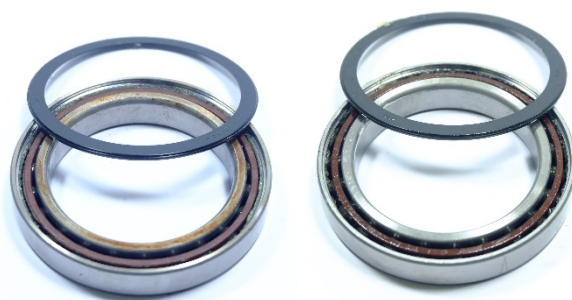
Подшипники передней опоры

Механические повреждения отсутствуют.

Шум при вращении.

- Промывка и очистка деталей ШУ;
- Установка новых прецизионных подшипников;
- Настройка и калибровка датчиков положения инструмента;
- Перемотка статора;
- Обкатка ШУ.

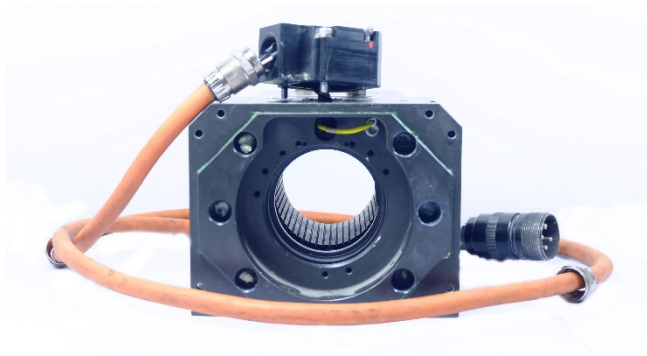
Стакан задней опоры

Механические повреждения отсутствуют.

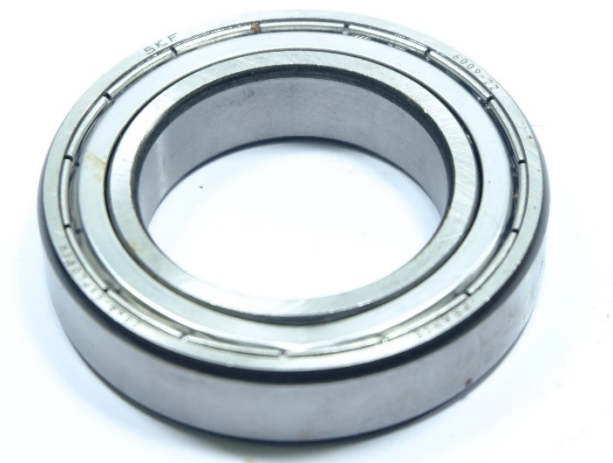
Подшипник задней опоры.

Шум при вращении.

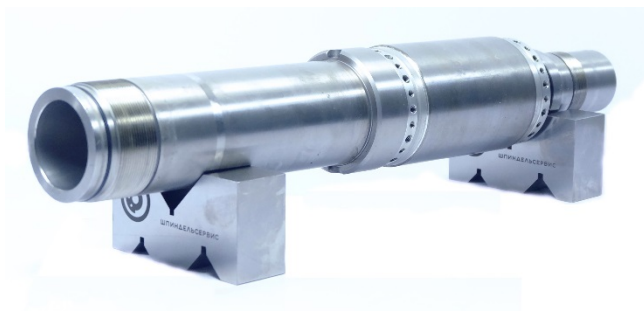
Вал ШУ

Механические повреждения отсутствуют.

Радиальное биение инструментального конуса вала – 2 мкм.

Биение торцевой поверхности под подшипники – 7 мкм.

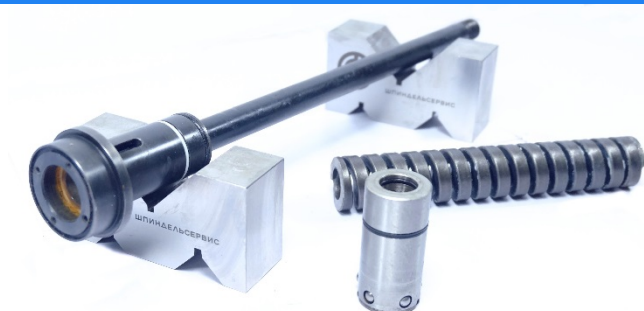
Система фиксации инструмента

Механические повреждения отсутствуют.

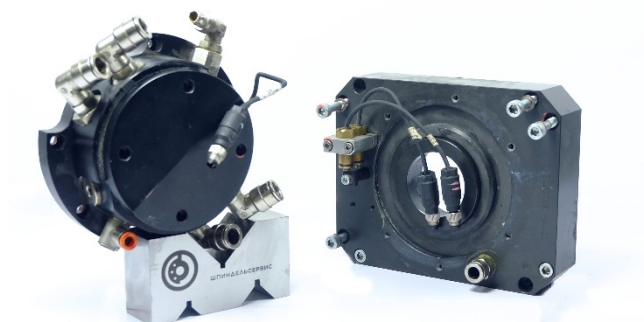
Пневмоцилиндр и датчики

Механические повреждения отсутствуют.

Исправны.

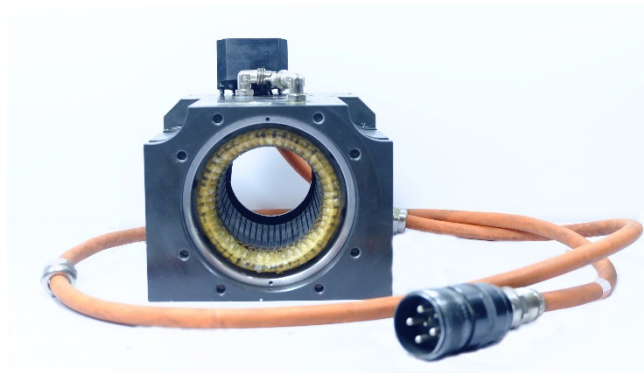
Статор ШУ

Механические повреждения отсутствуют.

Сопротивление изоляционных обмоток относительно корпуса – 20 МОм.
