## Отчет об инспекции

Компания: ООО ПК "Астмебель"

Шпиндельный узел: Perske модели KNS 51.14-2 D (серийный №01264056)

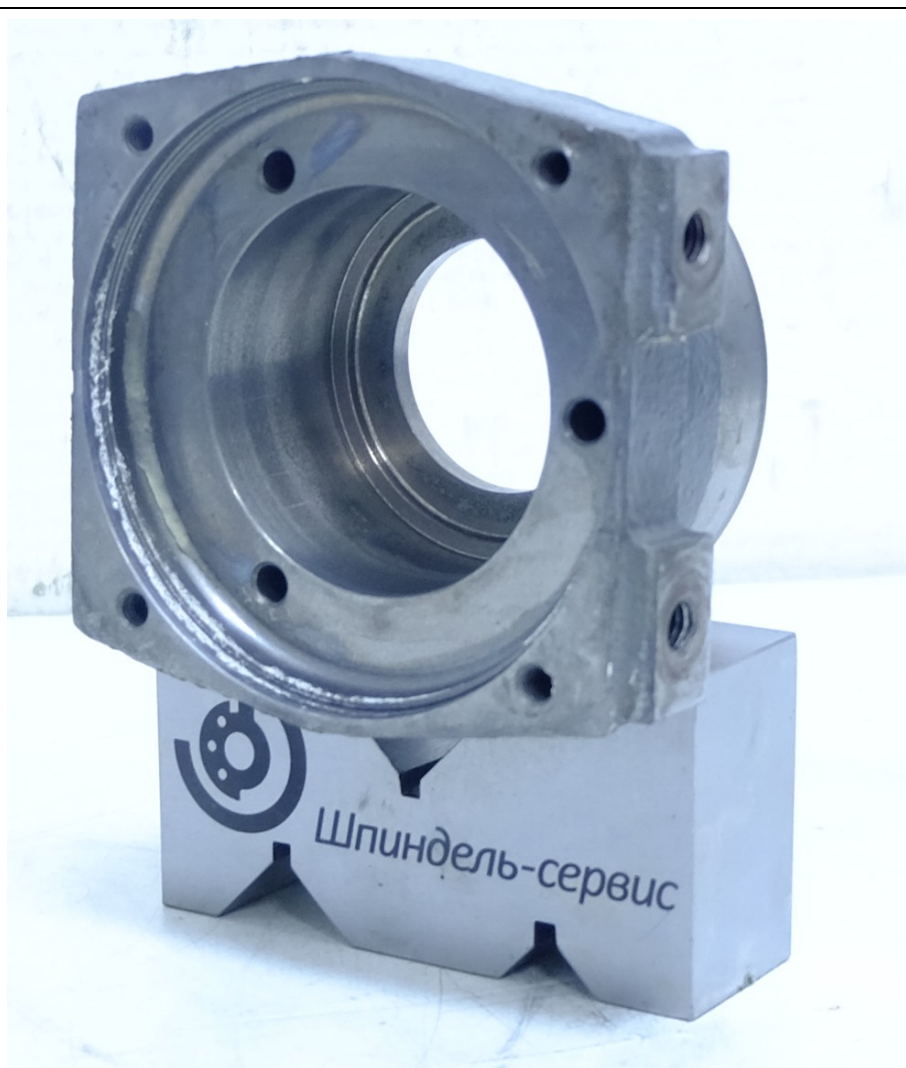
**Передняя опора ШУ**  
**Стакан передней опоры**

Механические повреждения отсутствуют.

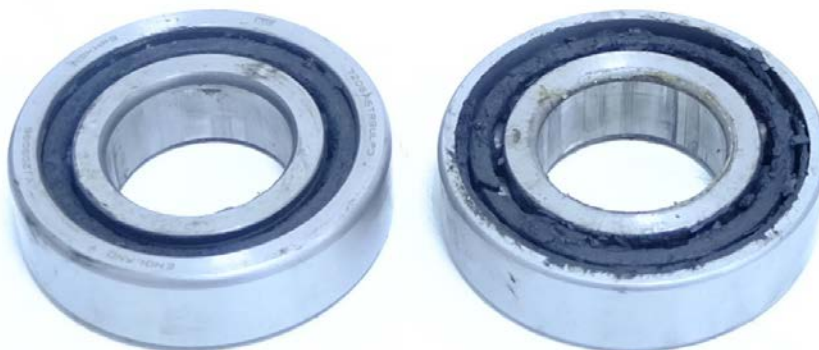
**Подшипники передней опоры**

Вращение затруднено.

Смазка загрязнена.

1. Промывка и очистка деталей ШУ;
2. Установка новых прецизионных подшипников;
3. Перемотка статора;
4. Обкатка ШУ.

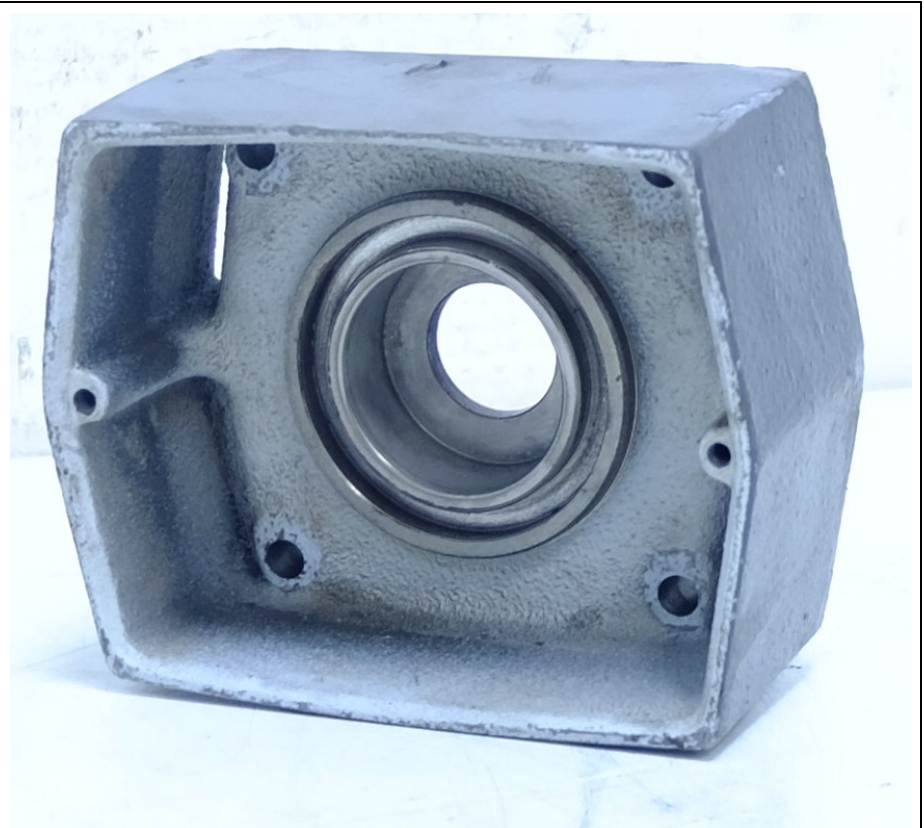
**Задняя опора ШУ**  
**Стакан задней опоры**

Механические повреждения отсутствуют.

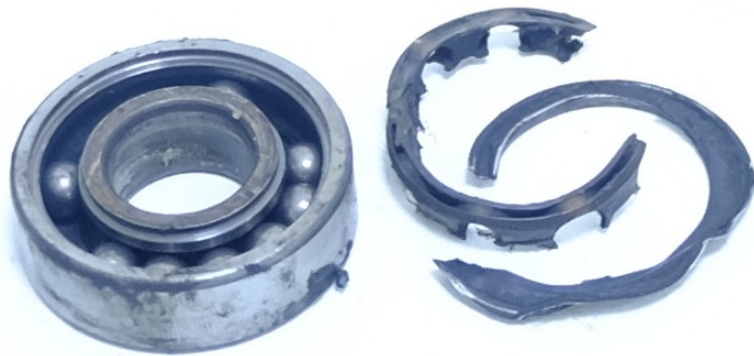
**Подшипник задней опоры**

Сторел (сепаратор разрушен).

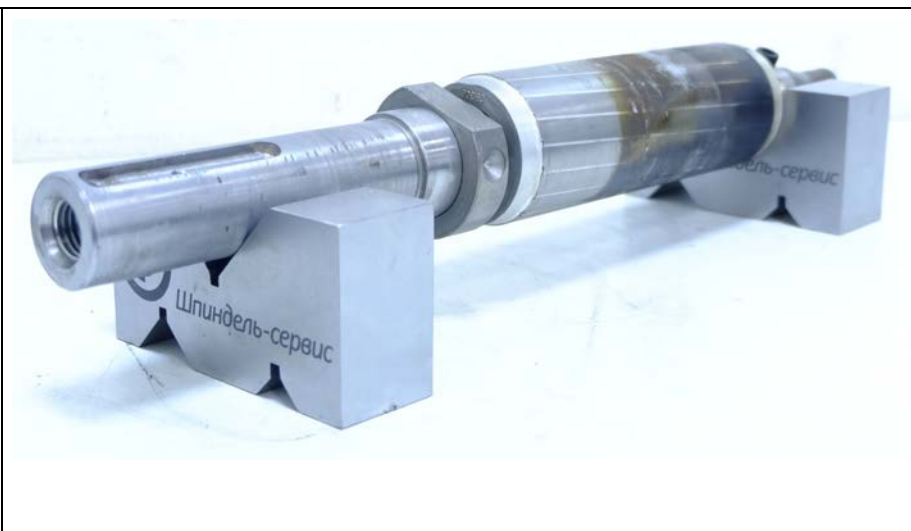
## Вал ШУ

Механические повреждения отсутствуют.

Геометрические параметры в пределах допуска.

Радиальное биение переднего конца вала – 30 мкм.

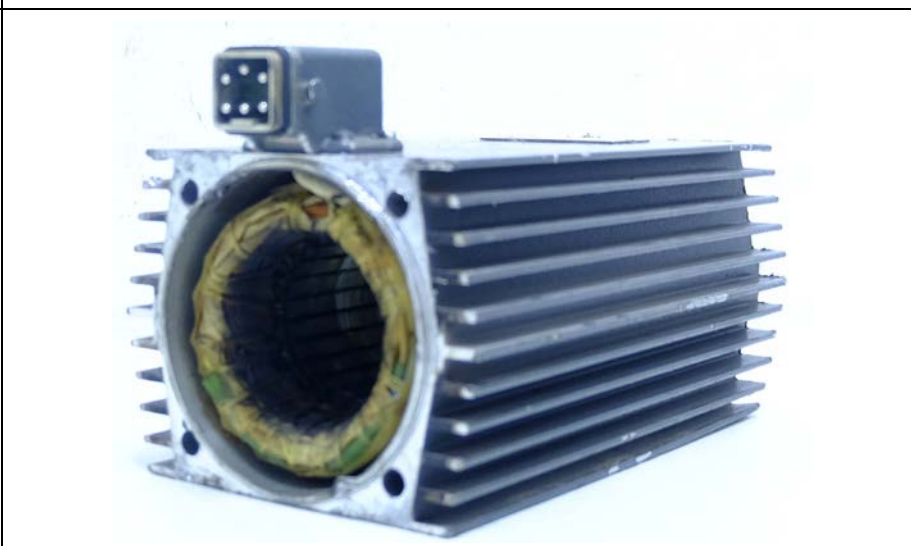
## Статор ШУ

Механические повреждения отсутствуют.

Короткое замыкание обмотки статора на корпус ШУ.
