Отчет об инспекции

Дата: 15.08.2016г.

Компания: ИП «Данилов С.В.»

Шпindelный узел: Umbra модели S.30.016

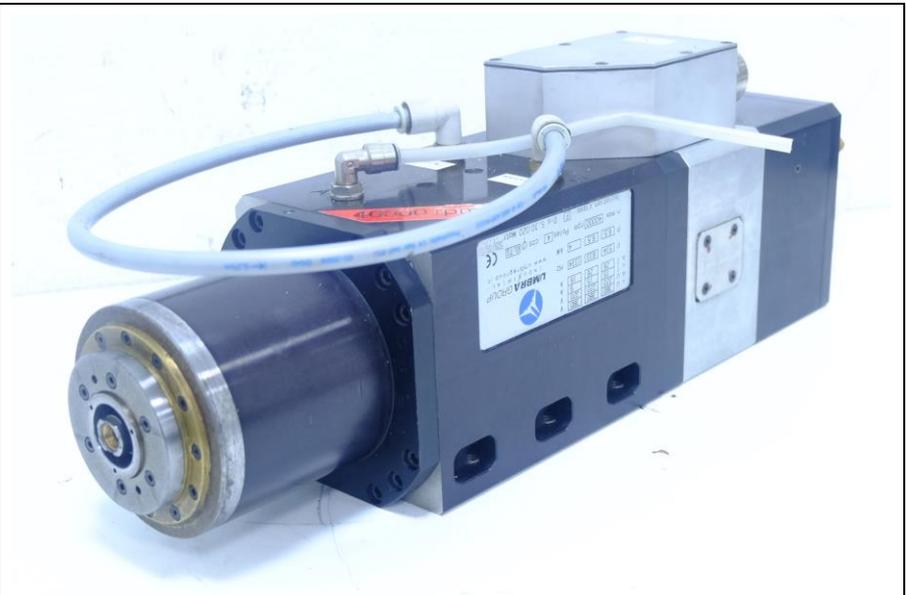
Общий вид шпindelного узла

ШУ поступил в
разобранном виде.

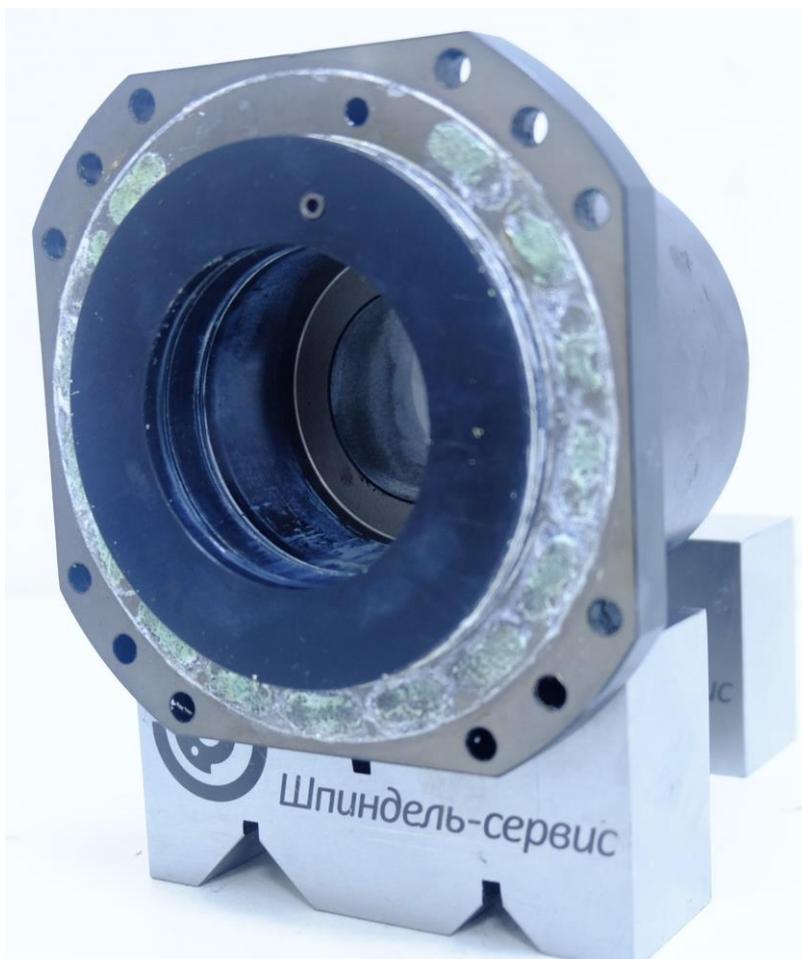
Передняя опора ШУ
Стакан передней опоры

Механические повреждения отсутствуют.

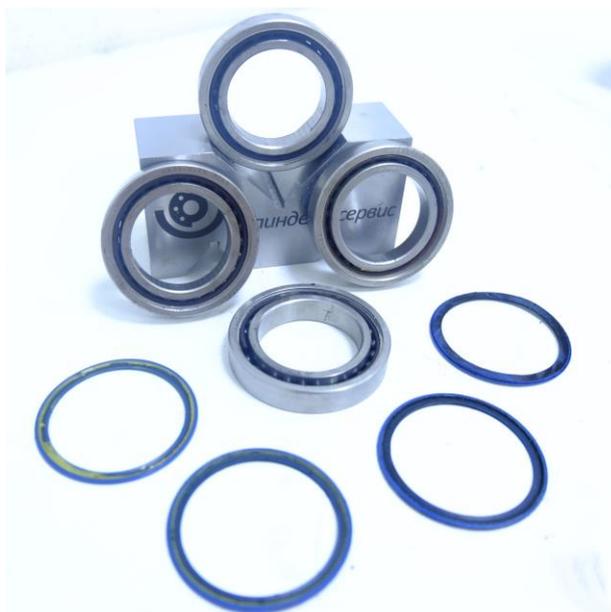
Подшипники передней опоры

Шум при вращении.
Вращение затруднено.

1. Шум при вращении четырех подшипников передней опоры; уплотнительные кольца подшипников загрязнены;
2. Налет на рубашке охлаждения;
3. Биение инструментального конуса вала – 2 мкм.

1. Промывка и очистка деталей ШУ;
2. Установка новых прецизионных подшипников;
3. Настройка и калибровка датчиков положения инструмента;
4. Использование дистиллированной воды в системе охлаждения;
5. Обкатка ШУ.

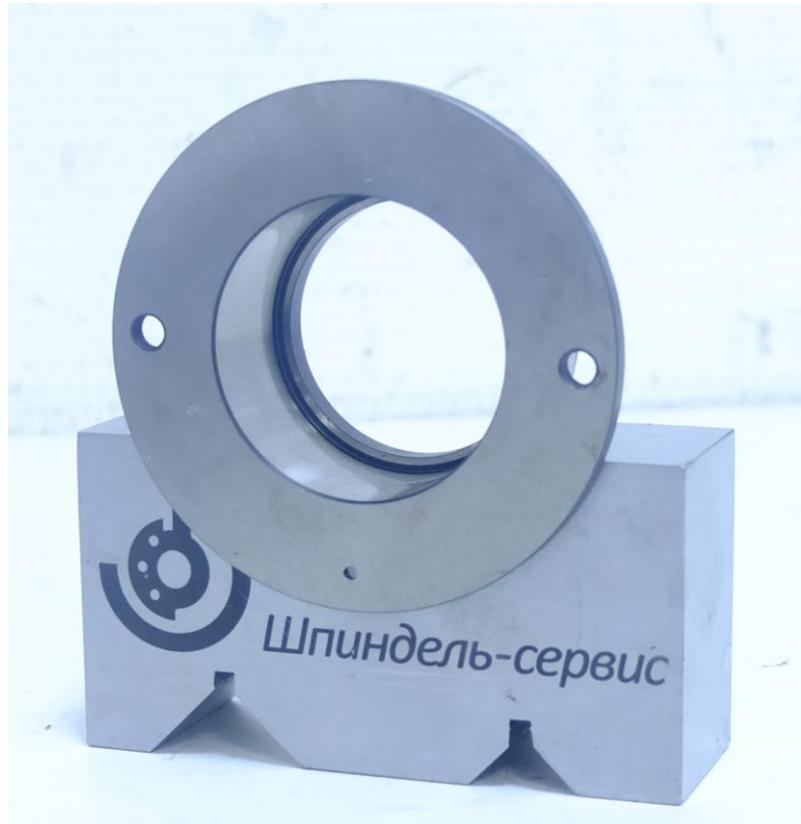
Задняя опора ШУ
Стакан задней опоры

Механические
повреждения отсутствуют

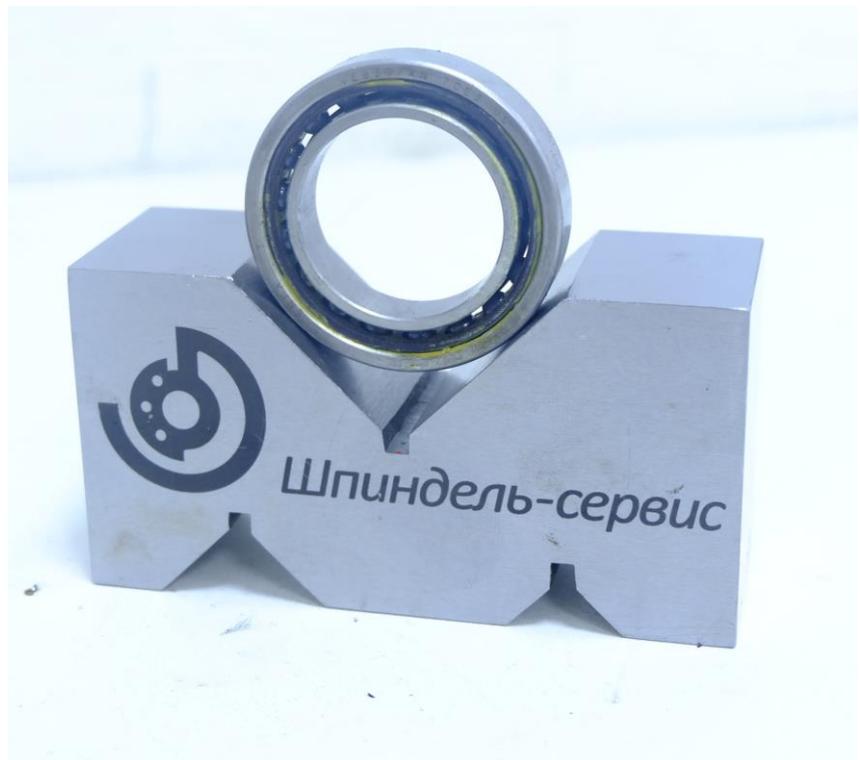
**Подшипник задней
опоры**

Шум при вращении.

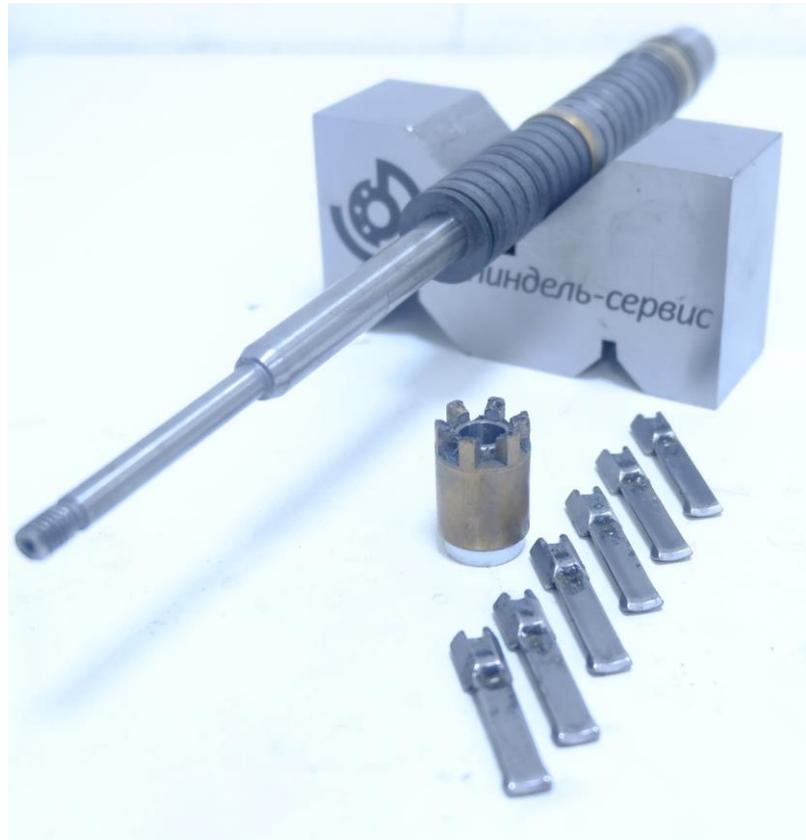
Система фиксации инструмента

Механические повреждения отсутствуют.

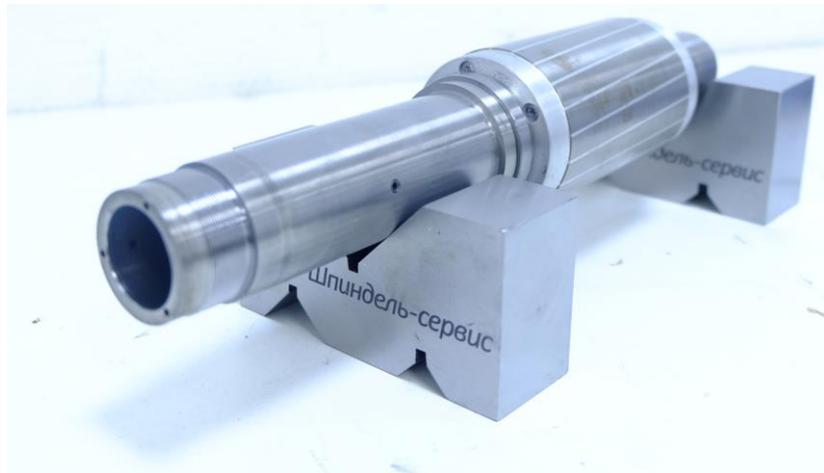
Вал ШУ

Геометрические параметры вала в поле допуска.

Биение инструментального конуса вала – 2 мкм.

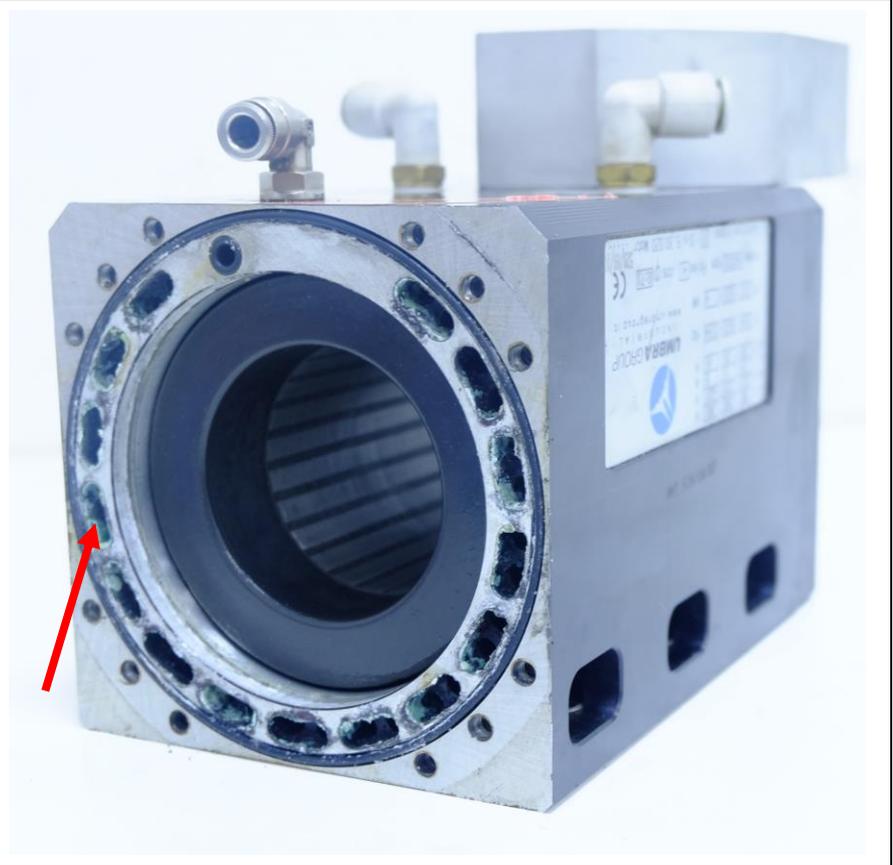
Статор ШУ

Электрические
характеристики в норме.

Налет на рубашке
охлаждения.

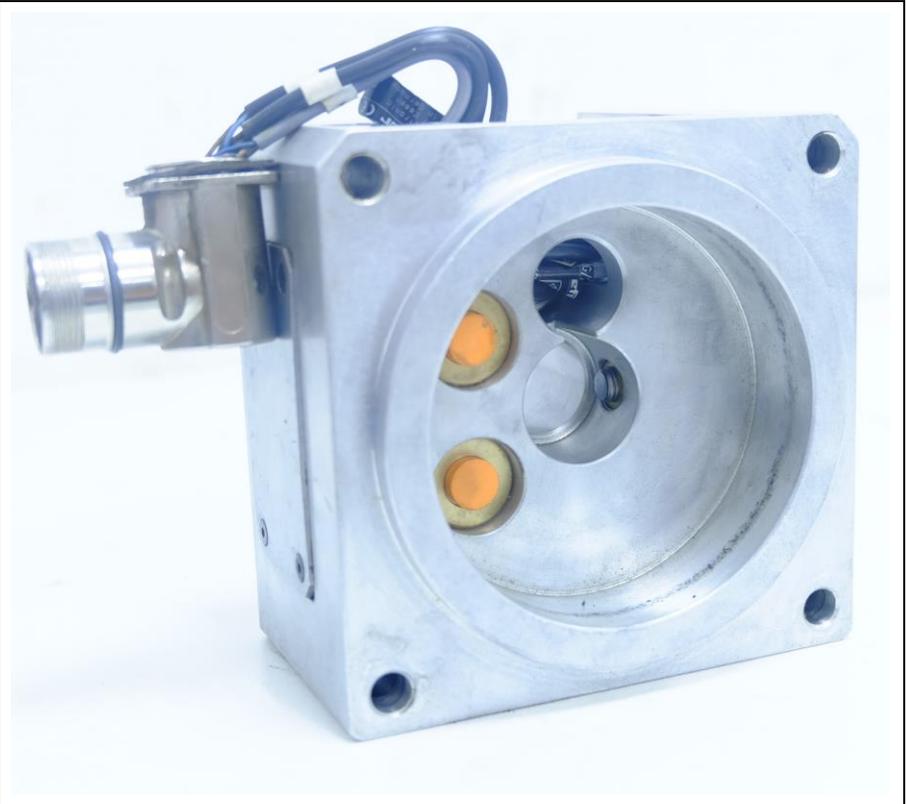
Пневмоцилиндр и датчики положения инструмента

Исправны.
