Отчёт об инспекции

Шпиндельный узел:
Fischer MFW 1412/36
VC HSK-ESO PNP

18.12.2017

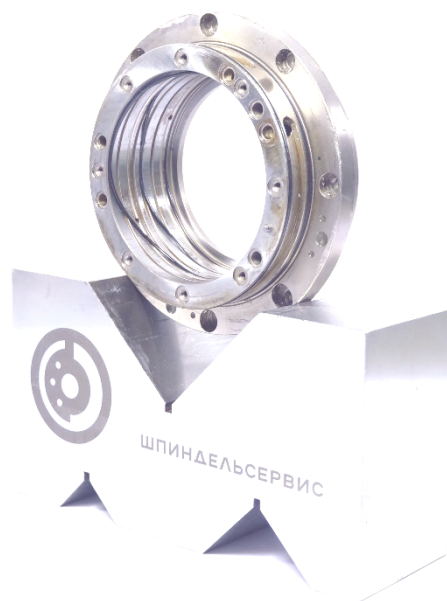
Фланец передней опоры

Каналы подачи СОЖ
подвержены коррозии.

ШУ не герметичен.

Рекомендуется изготовление
нового фланца передней опоры.

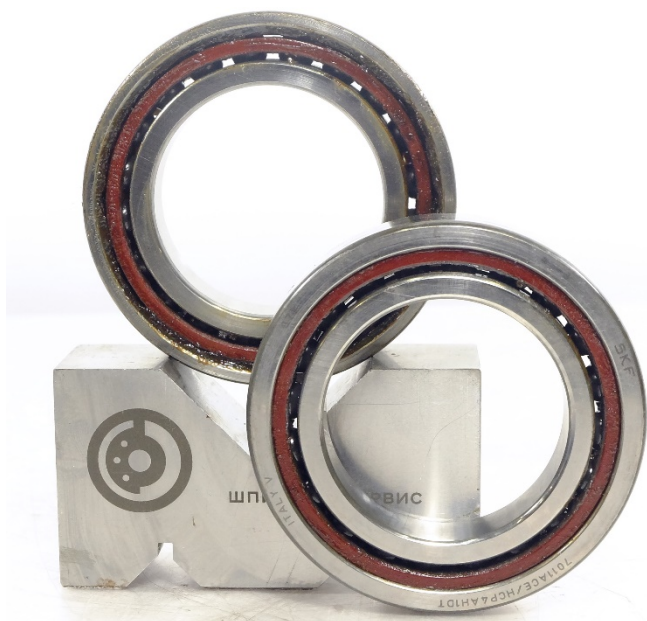
Подшипники передней опоры

Подшипники не соответствуют
маркировке.

Смазка ШУ от производителя –
масло-воздух.

В ШУ были заложены
подшипники на консистентной
смазке с ограничением по
скорости 24 000 об/мин.

- Промывка и очистка деталей ШУ;
- Установка новых прецизионных подшипников;
- Рекомендуется изготовление нового фланца передней опоры.
- Изготовление новых проставочных колец;
- Установка новых уплотнений;
- Регулировка датчика системы фиксации инструмента;
- Изготовление нового переднего лабиринта;
- Обкатка ШУ.

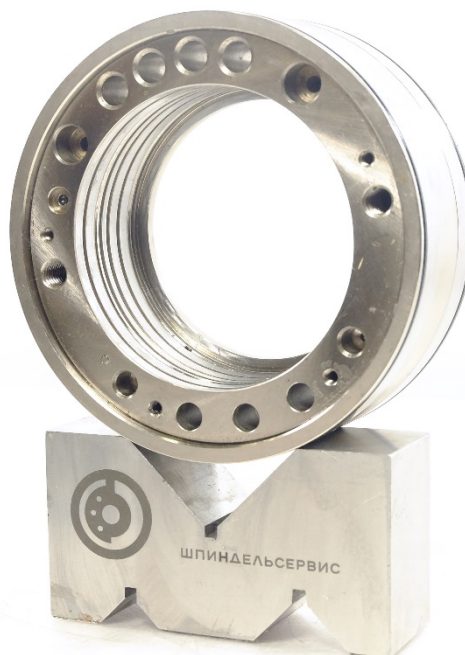
Стакан задней опоры

Механические повреждения отсутствуют.

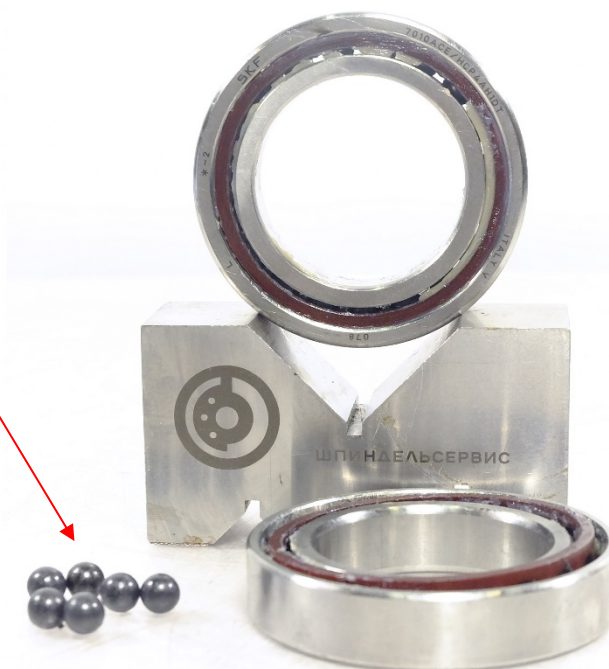
Подшипники задней опоры

Подшипники не соответствуют маркировке.

Разобран при демонтаже.

Смазка ШУ от производителя – масло-воздух.

В ШУ были заложены подшипники на консистентной смазке с ограничением по скорости 24 000 об/мин.

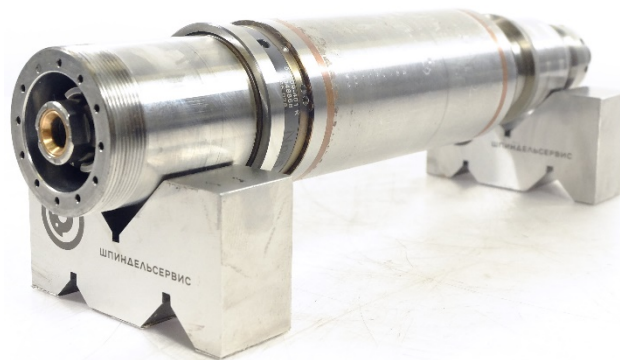
Вал ШУ

Механические повреждения отсутствуют.

Биение торца вала под подшипники передней опоры – 1 мкм.

Биение торца вала под подшипники задней опоры – 1 мкм.

Радиальное биение внутри конуса – 2-3 мкм.

Радиальное биение на 170 мм – 10 мкм.

Осевое биение у торца конуса – 2 мкм.

Прилегание конуса примерно 70 %.

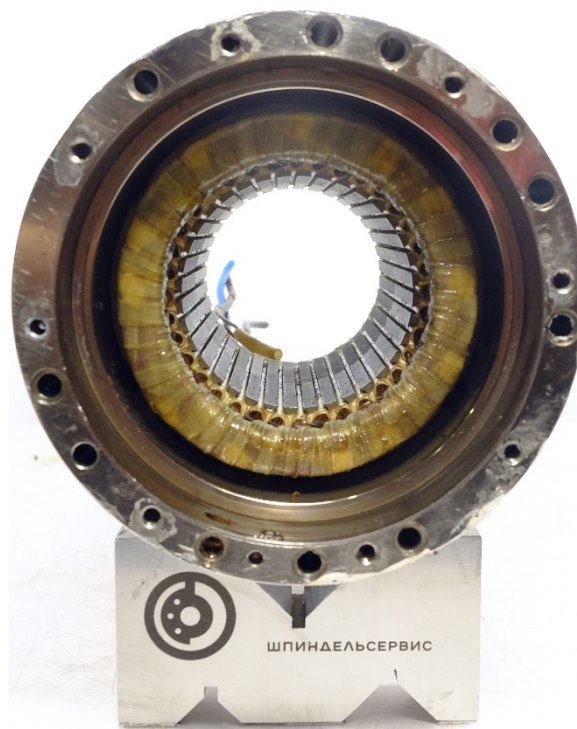
Статор

Механические повреждения отсутствуют.

В собранном виде сопротивление изоляции относительно корпуса – 3 МОм (допуск 50 МОм).

После инспекции и удаления жидкости из полости статора ШУ сопротивление составило – 1000 МОм.

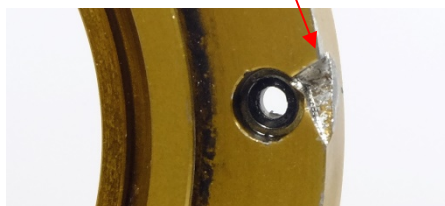
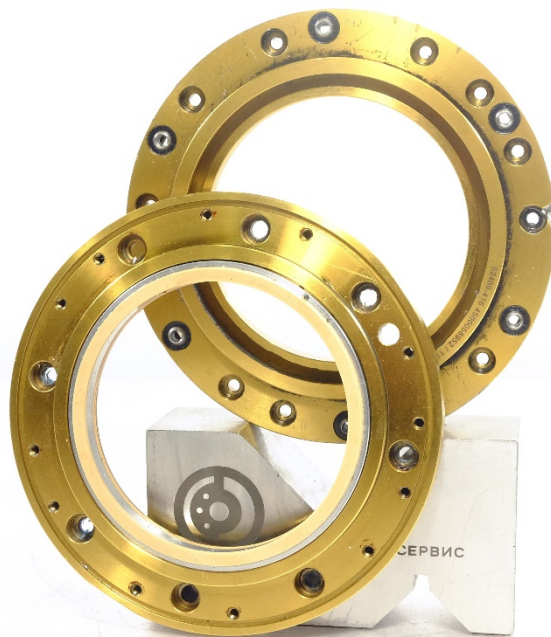
Лабиринтное уплотнение передней опоры

Скол на внешнем фланце.

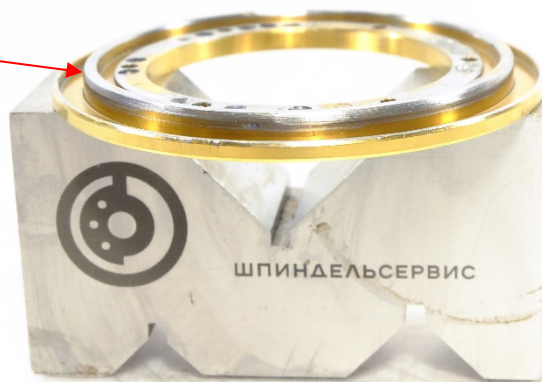
Деформация переднего лабиринта.

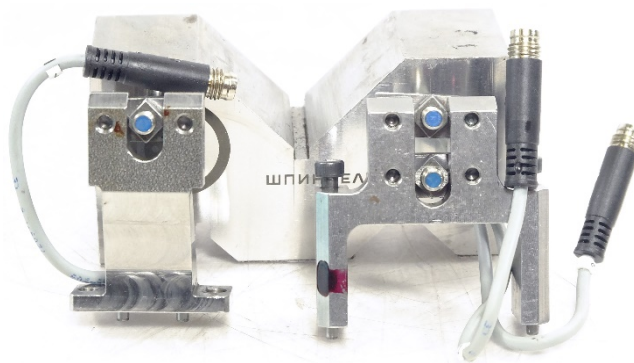
Датчики системы фиксации инструмента

Механические повреждения отсутствуют.

Один из датчиков системы фиксации инструмента необходимо настроить.

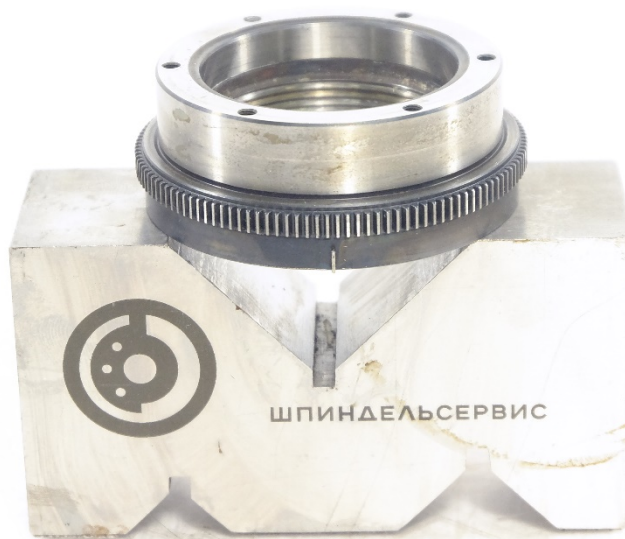
Колесо энкодера

Механические повреждения отсутствуют.

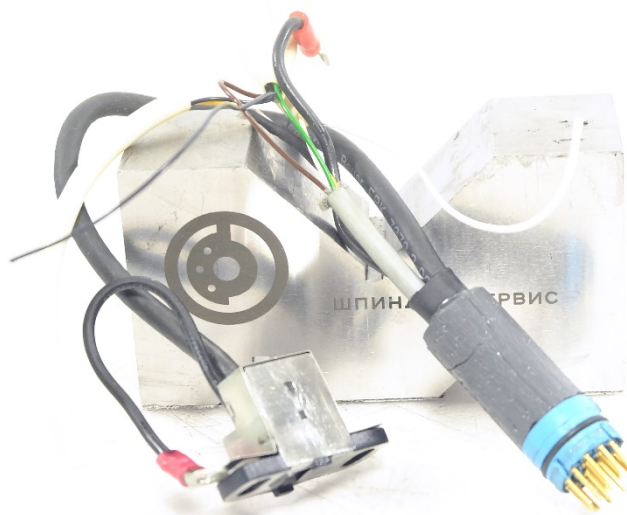
Механические повреждения отсутствуют.

Энкодер исправен.

Внесены изменения в конструкцию ШУ относительно базовой комплектации.

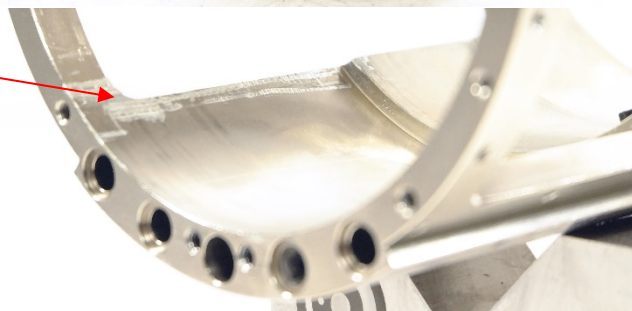
Посадка под гидроцилиндр в задирах.

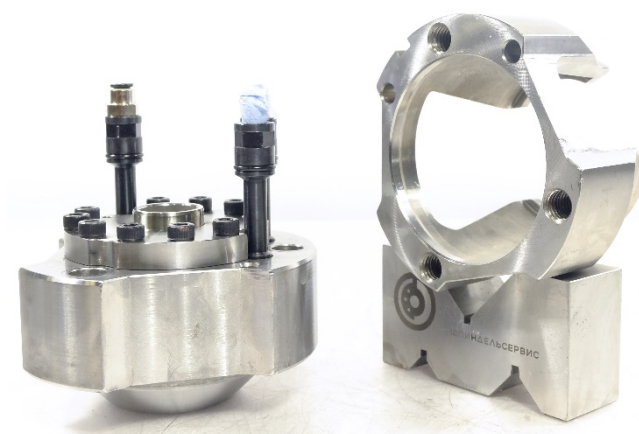
Гидроцилиндр исправен.

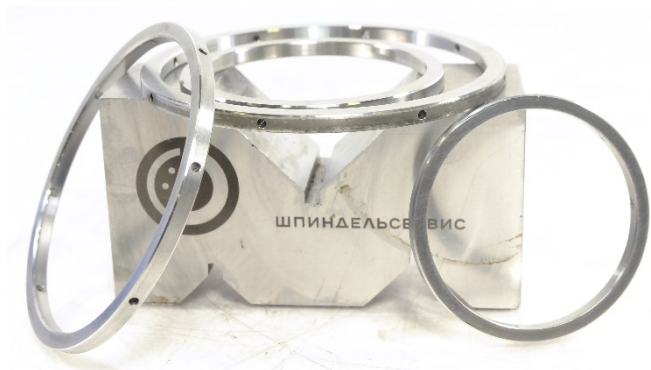
Проставочные кольца

Геометрические параметры
проставочных колец не
обеспечивают преднатяг в
подшипниках.
