## Отчёт об инспекции

**Franz Kessler DMS 100.AL.4.FDS-H1**

**05.09.2019**

**163856**

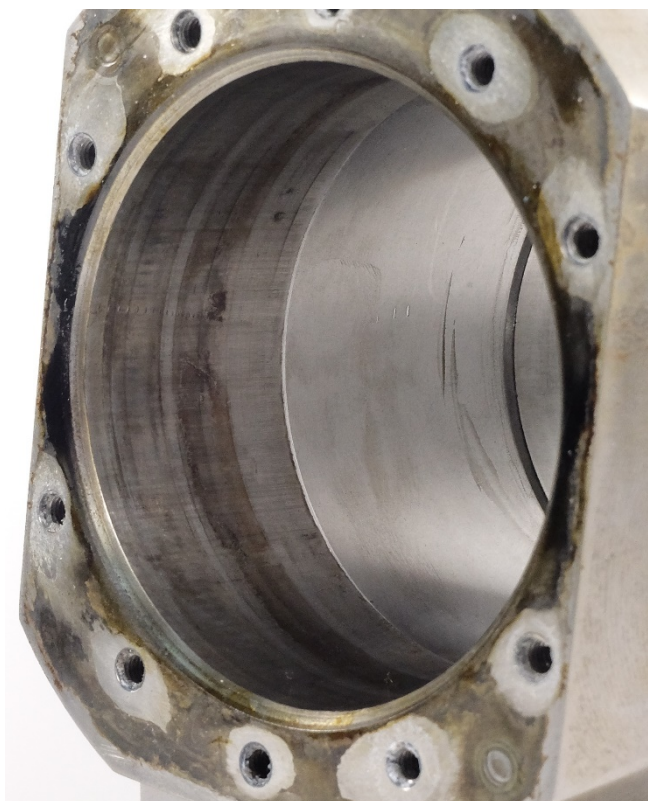
### Стакан передней опоры

Механические повреждения отсутствуют.

Чрезмерное загрязнение.

- Промывка и очистка деталей ШУ;
- Установка новых прецизионных подшипников;
- Шлифовка конуса и торца вала;
- Рекомендуется замена штока;
- Замена комплекта уплотнений;
- Обкатка ШУ.

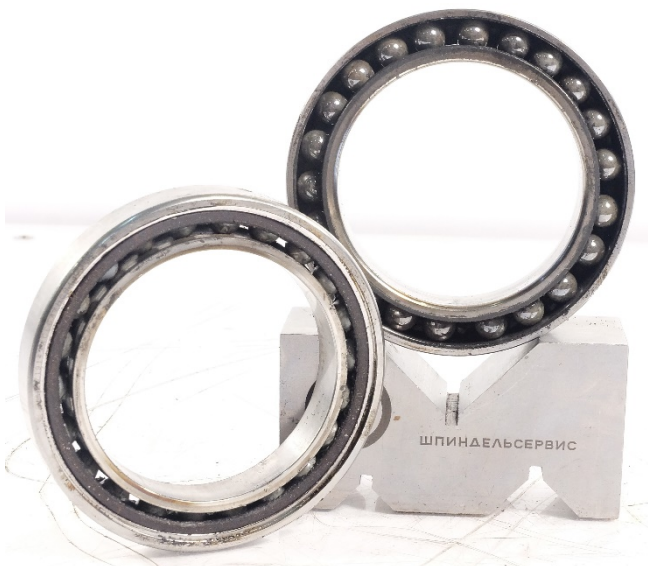
### Подшипники передней опоры

Подшипники сгорели.

- Сгорели подшипники передней опоры;
- Биение торца вала под переднюю опору – 10 мкм (допуск – 2 мкм).  
Радиальное биение внутри конуса – 6 мкм.  
Прилегание конуса – менее 60% (допуск – не менее 80%).
- Выработка штока от работы пружин.

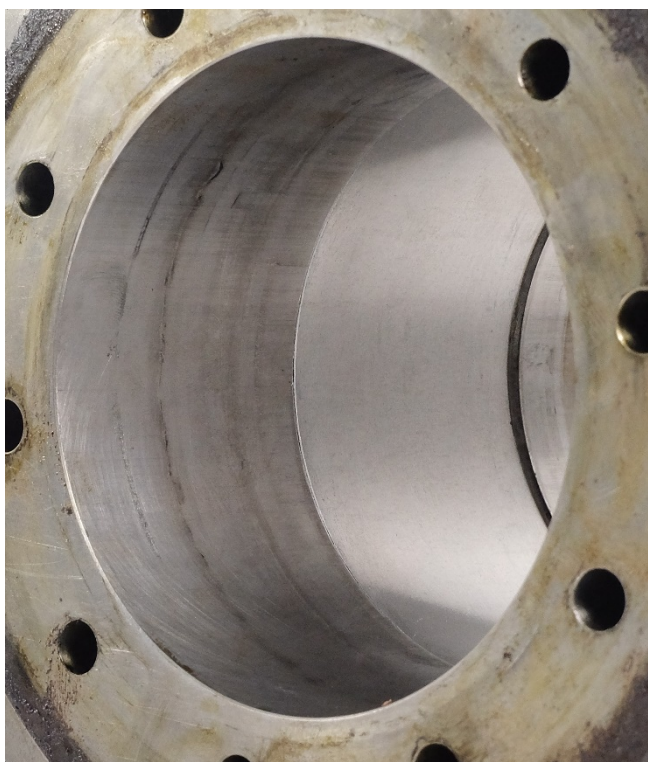
### Стакан задней опоры

Механические повреждения отсутствуют.

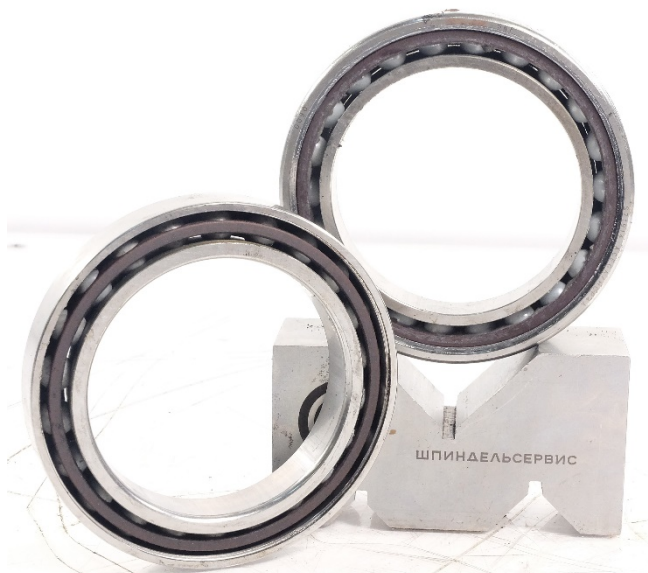
## Подшипники задней опоры

Тест на вращение не проходили,  
т.к. ШУ заклинил.

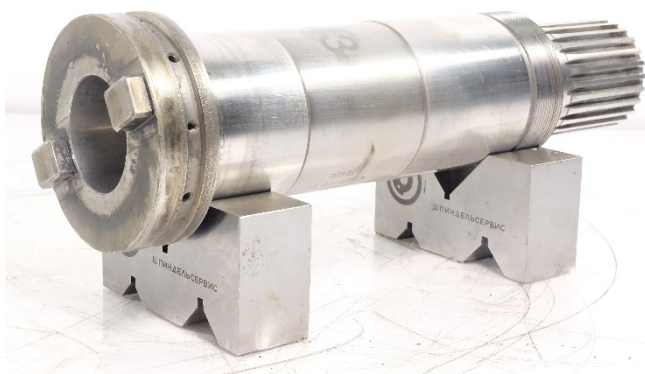
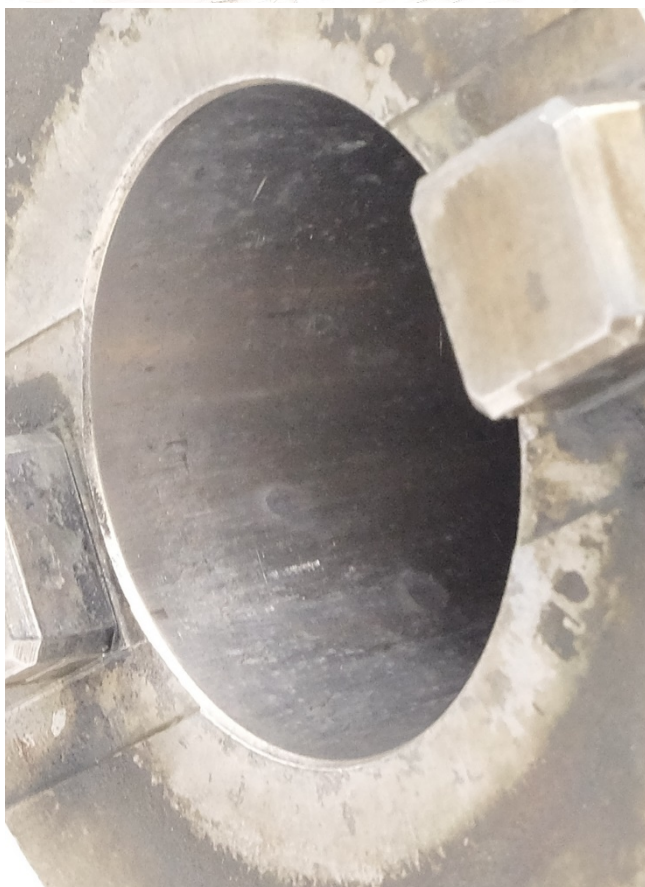
## Вал ШУ

Биение торца вала под  
переднюю опору – 10 мкм  
(допуск – 2 мкм).

Радиальное биение внутри  
конуса – 6 мкм.

Прилегание конуса – менее 60%  
(допуск – не менее 80%).

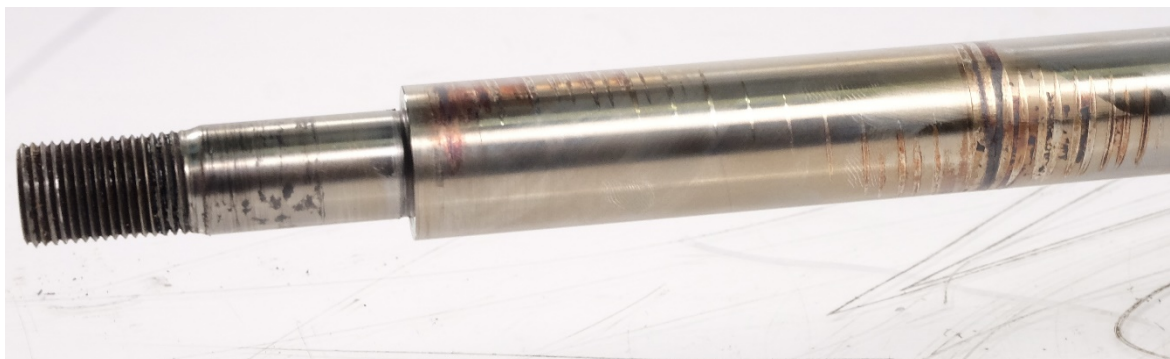
## Система фиксации инструмента

Состояние цанги –  
удовлетворительно.

Состояние штока –  
удовлетворительно.

Выработка от работы пружин.

Состояние пружин –  
удовлетворительно.
