Отчёт об инспекции

Franz Kessler
MSP*DMS*14000*14KW*SK40*O*DD

28.01.2020

Серийный номер:
210244

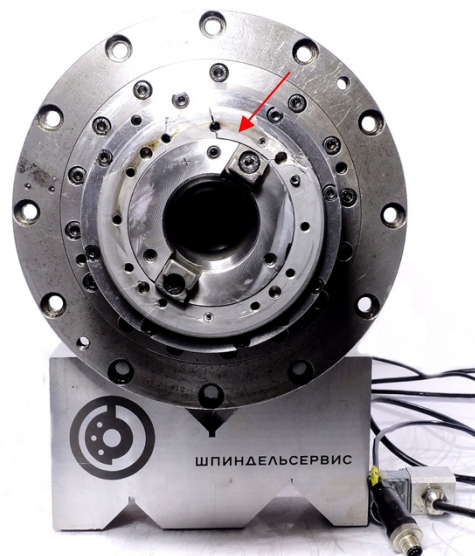
Вид спереди

Механические повреждения
гайки и фланца передней опоры.

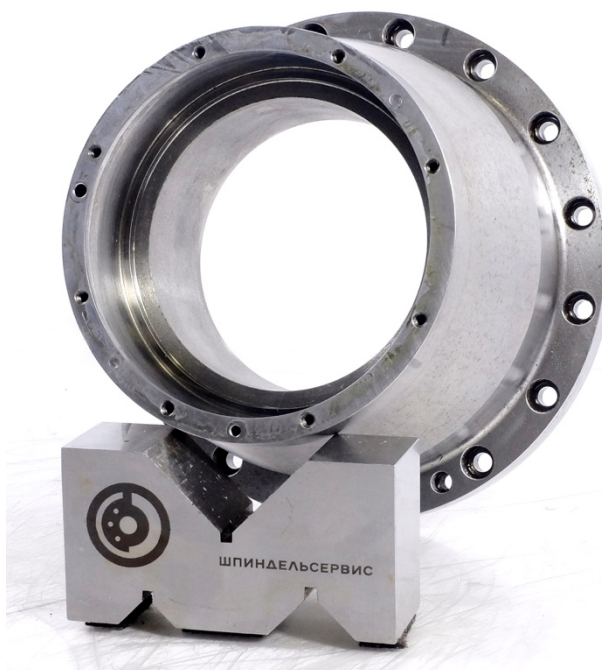
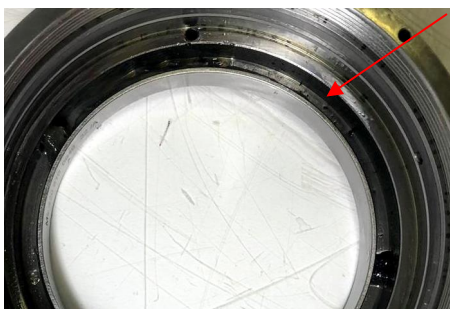
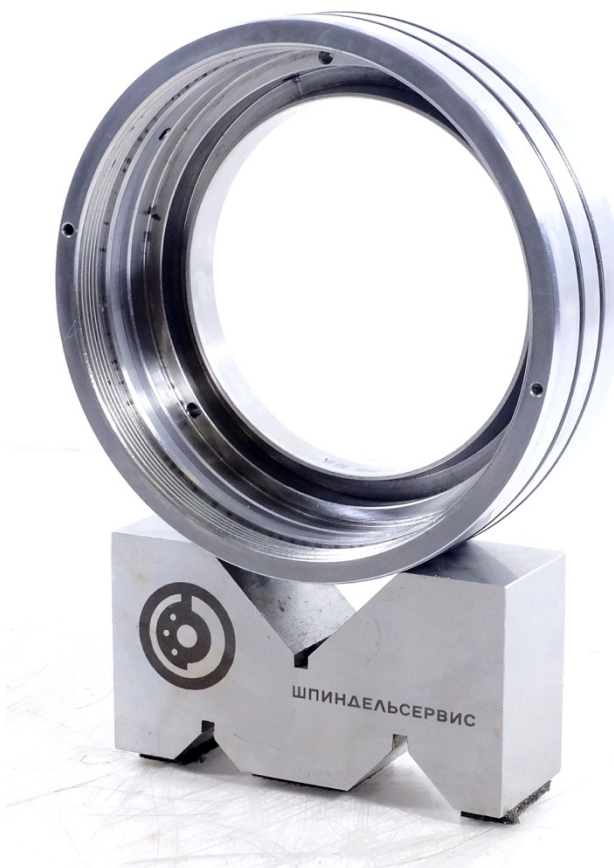
Стакан передней опоры

Незначительные механические повреждения на посадочной поверхности от удара ШУ.

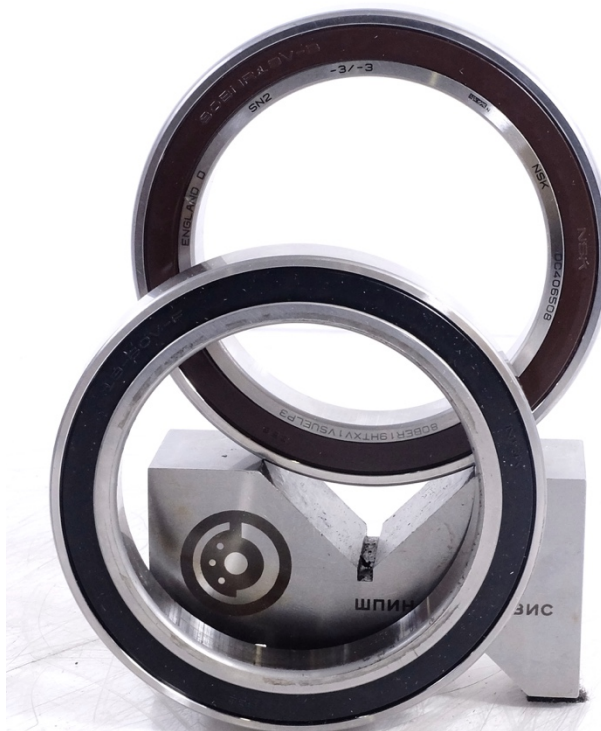
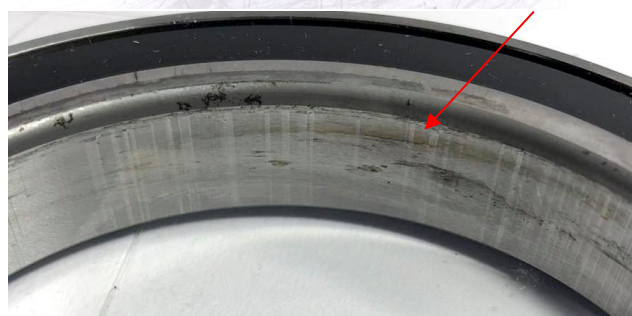
Подшипники передней опоры

Тест на вращение не проходили,
т.к. ШУ заклинил.

Задиры на внутреннем кольце.

- Промывка и очистка деталей ШУ;
- Установка новых прецизионных подшипников;
- Шлифовка вала: конус, торцы передней и задней опоры, посадочная поверхность под подшипник передней опоры;
- Восстановление резьбы на валу;
- Ремонт стакана и фланца задней опоры;
- Изготовление лабиринта и гайки передней опоры;
- Изготовление проставочного кольца передней опоры;
- Замена комплекта уплотнений;
- Обкатка ШУ.

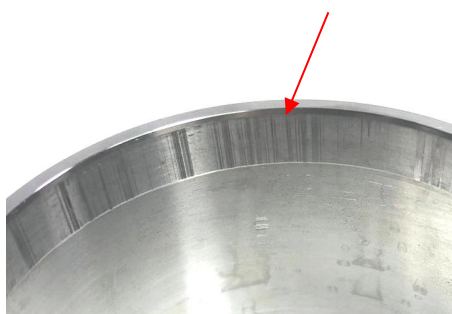
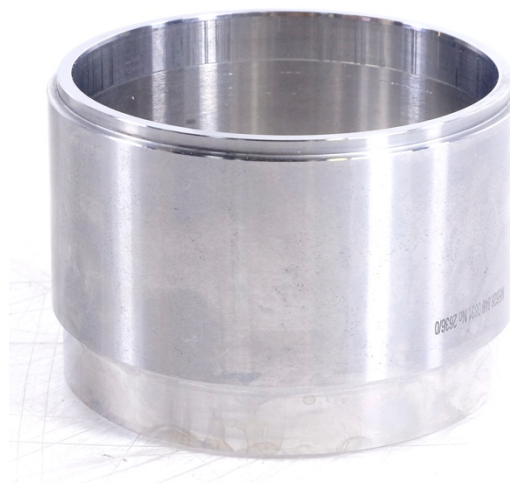
Проставочное кольцо передней опоры

Задиры на внутренней
поверхности проставочного
кольца.

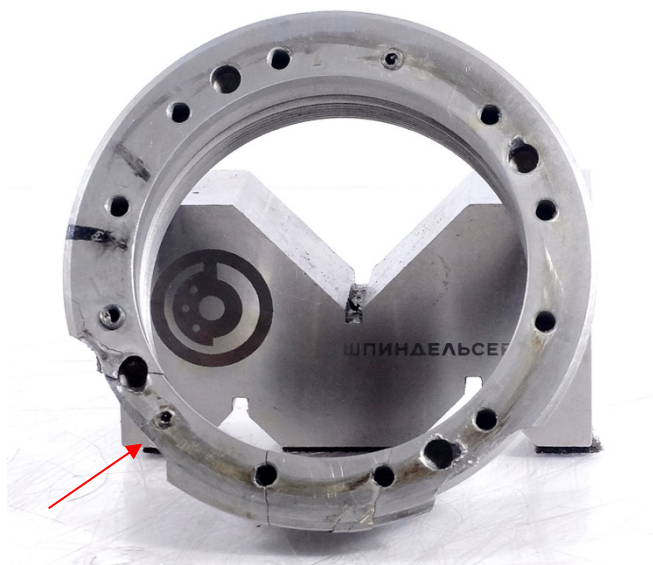
Гайка передней опоры

Механические повреждения.

Следы сильного удара.

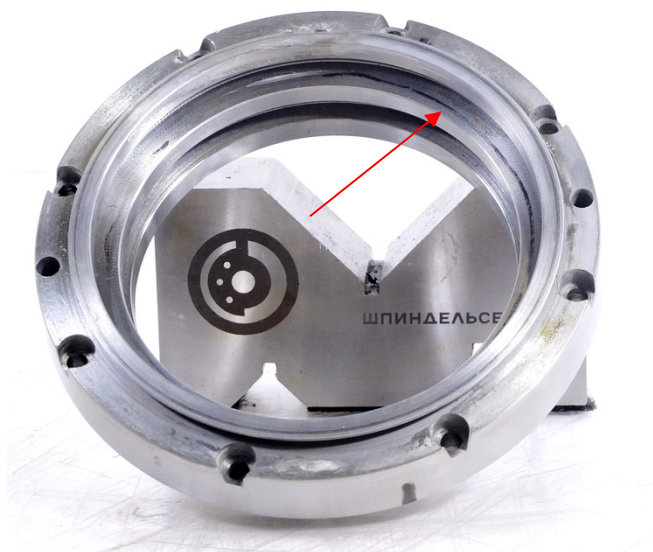
Лабиринт передней опоры

Чрезмерные механические повреждения.

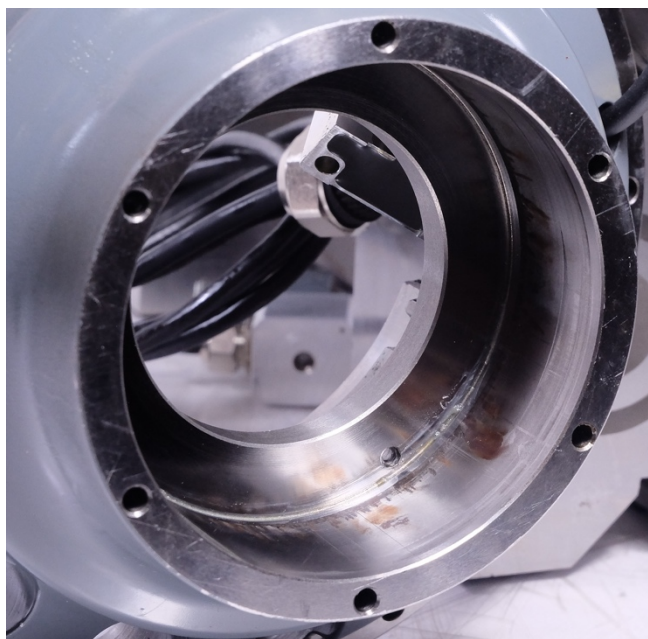
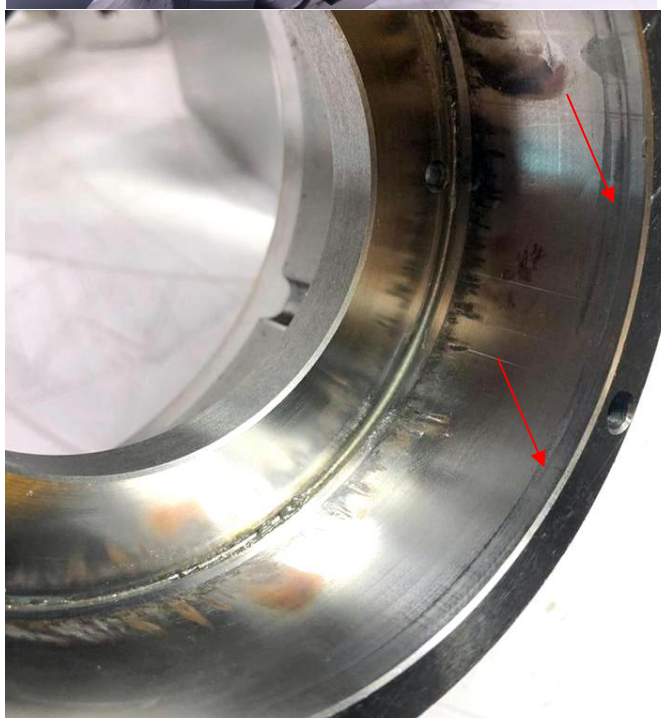
Фланец задней опоры

Чрезмерная фреттинг-коррозия посадочной поверхности.

Задиры на посадочной поверхности под стакан подшипников задней опоры.

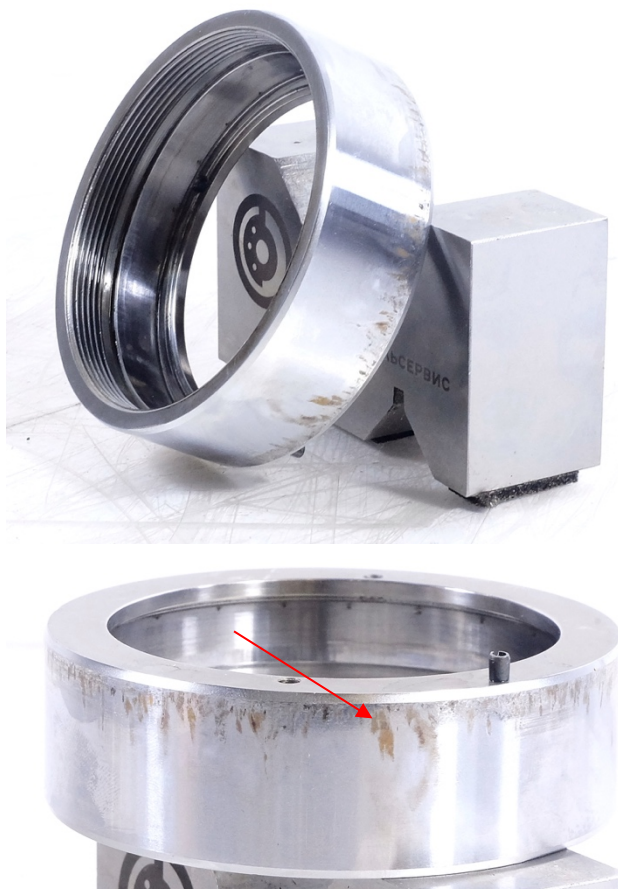
Стакан задней опоры

Фреттинг-коррозия посадочной поверхности в фланец задней опоры.

Чрезмерная овальность – 0,2-0,3 мм.

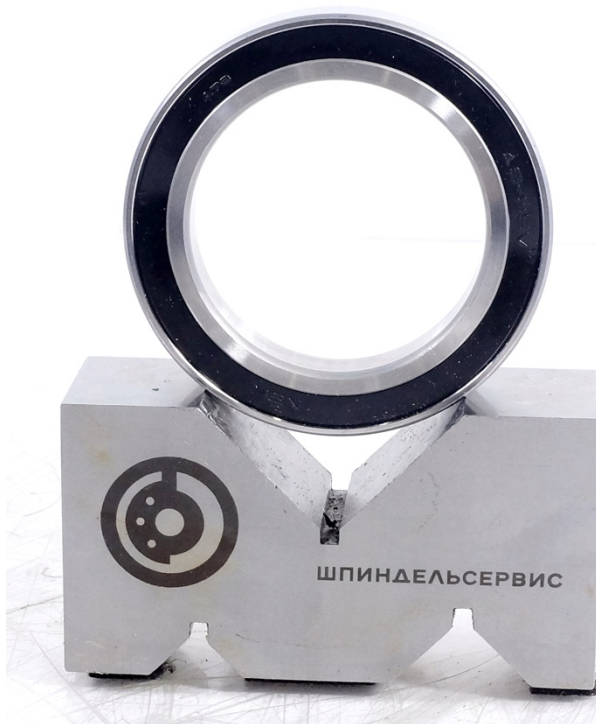
Подшипник задней опоры

Тест на вращение не проходил, т.к. ШУ заклинил.

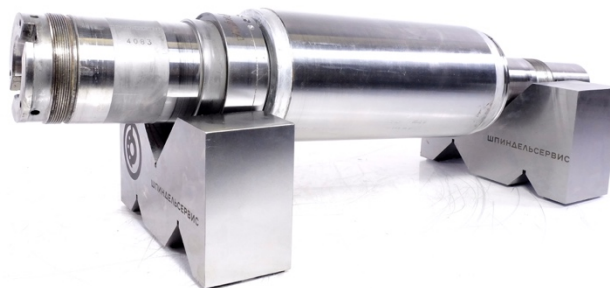
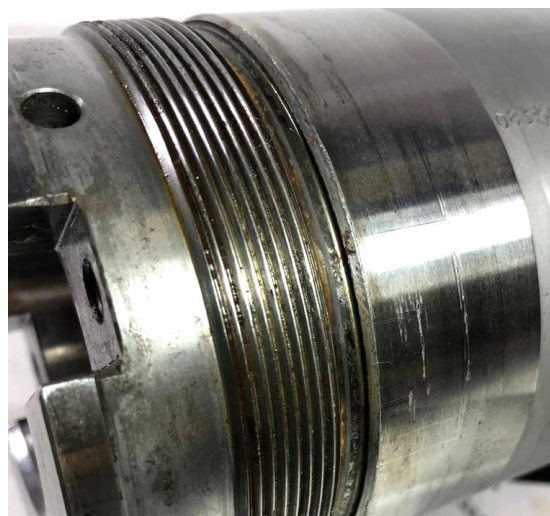
Вал ШУ

Биение торца вала под переднюю опору – 5 мкм (допуск – 2 мкм).

Биение торца вала под заднюю опору – 4 мкм (допуск – 2 мкм).

Радиальное биение внутри конуса – 6 мкм (допуск – 5 мкм).

Радиальное биение на 250 мм – 23 мкм (допуск – 20 мкм).

Прилегание конуса – неудовлетворительно.

Задиры на посадочной поверхности под подшипник передней опоры. (1)

Состояние резьбы – неудовлетворительно.

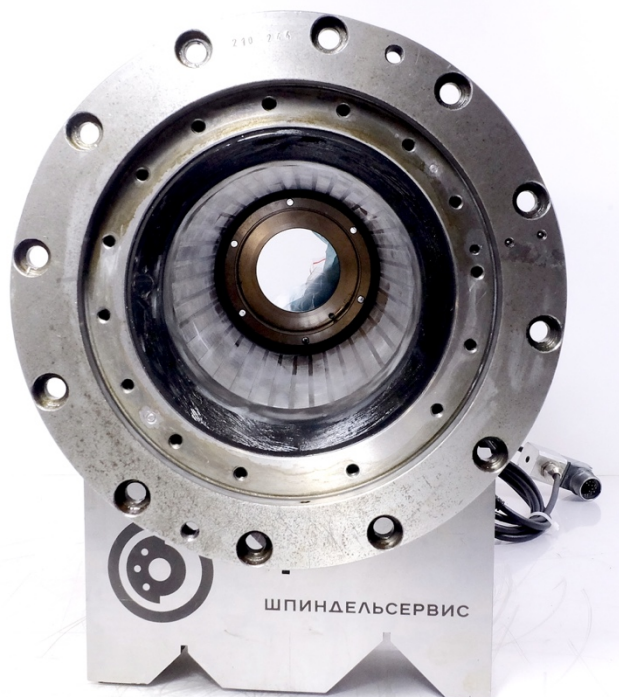
Статор

Электрические параметры
статора в поле допуска.

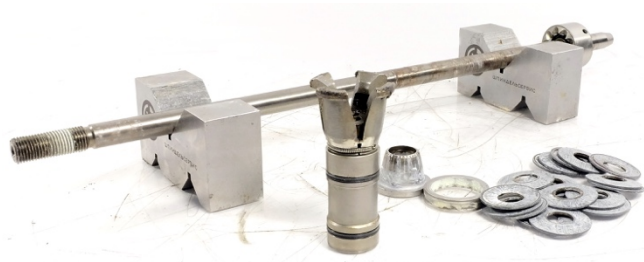
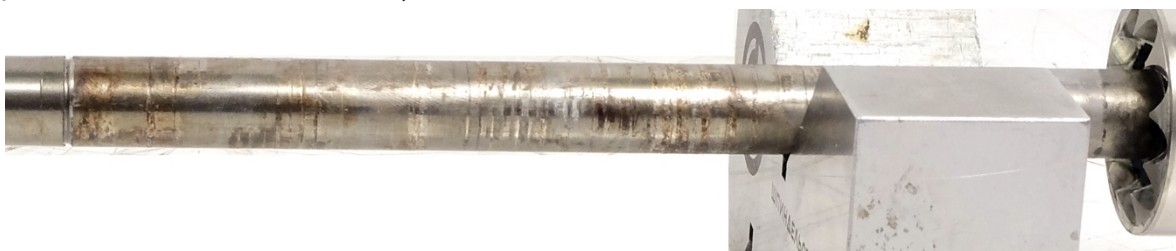
Система фиксации инструмента

Усилие затяга – 9,4 кН.

Состояние пружин –
удовлетворительно.

Состояние цанги –
удовлетворительно.

Состояние штока –
удовлетворительно.

Присутствуют следы выработки
от работы пружин (на
работоспособность не влияют).

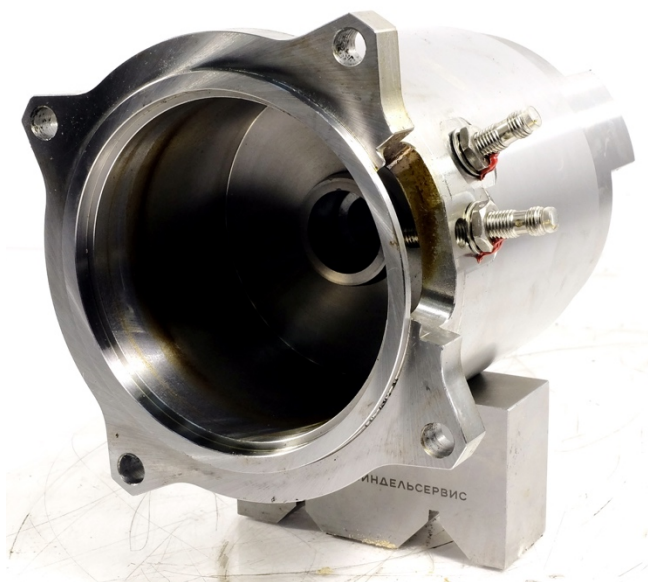
Гидроцилиндр и датчики смены инструмента

Гидроцилиндр исправен.

Датчики исправны.

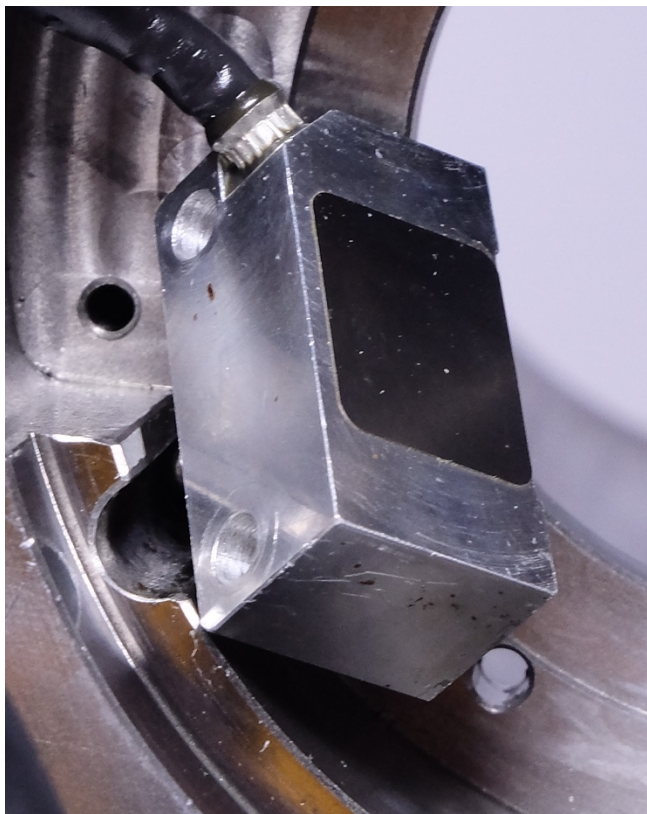
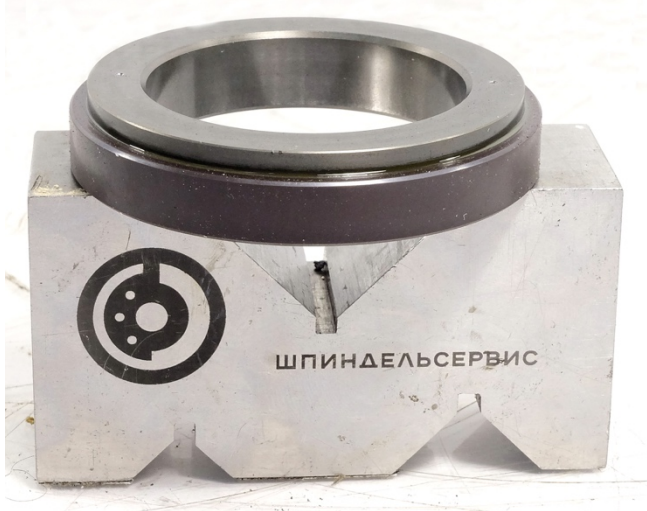
Энкодер

Работоспособность энкодера в составе ШУ проверить не удалось, т.к. ШУ заклинил.

Датчик исправен.

Механические повреждения магнитного колеса энкодера отсутствуют.
