## Отчёт об инспекции

Шпиндельный узел:  
GMN HCS 125

07.09.2017

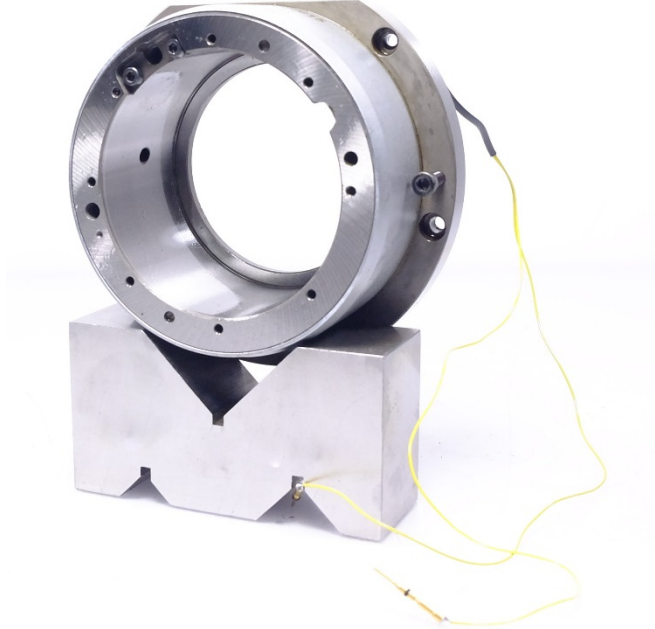
### Стакан передней опоры

Механические повреждения отсутствуют.

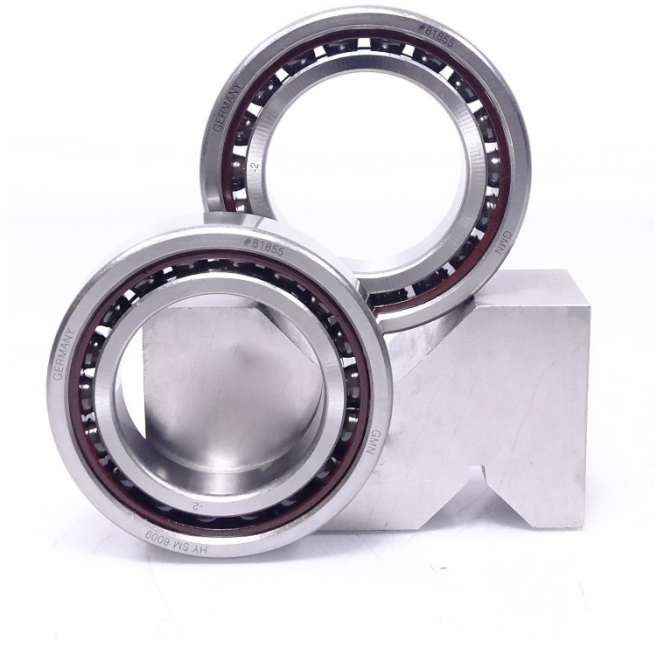
## Подшипники передней опоры

Механические повреждения отсутствуют.

Шум при вращении.

- Промывка и очистка деталей ШУ;
- Установка новых прецизионных подшипников;
- Перемотка статора;
- Замена уплотнений гидроцилиндра и системы фиксации;
- Обкатка ШУ.

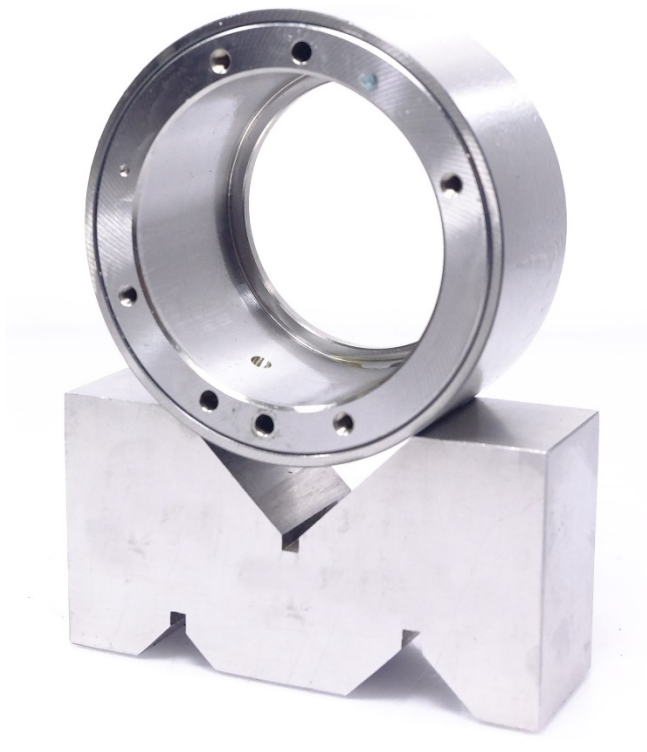
### Стакан задней опоры

Механические повреждения отсутствуют.

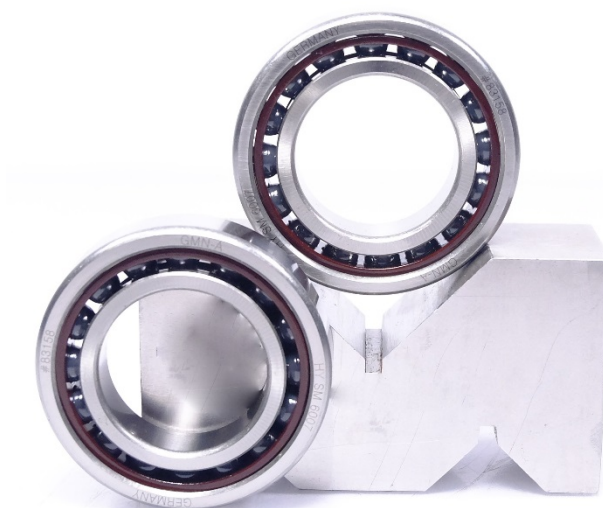
### Подшипники задней опоры

Механические повреждения отсутствуют.

Шум при вращении.

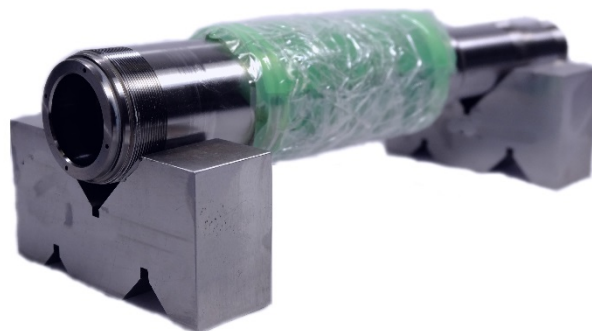
## Вал ШУ

Механические повреждения отсутствуют.

Геометрические параметры вала в пределах допуска.

Биение торца вала – 1 мкм.

Радиальное биение внутри конуса вала – 1 мкм.

Осевое биение у торца конуса – 1 мкм.

Прилегание конуса – 90%.

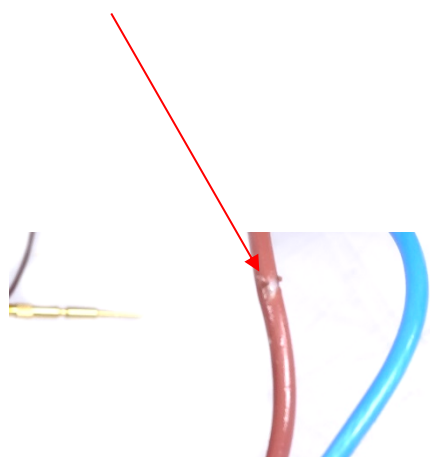
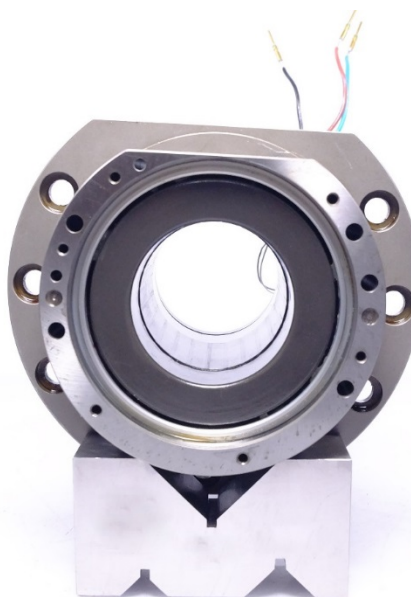
## Статор

Электрические параметры статора вне поля допуска.

Повреждена изоляция статора.

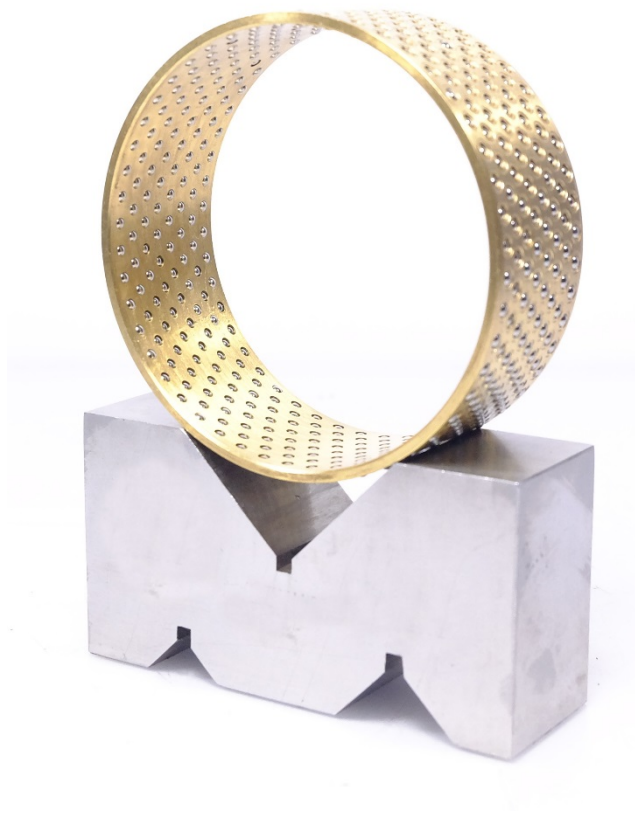
## Линейный подшипник

Механические повреждения отсутствуют.

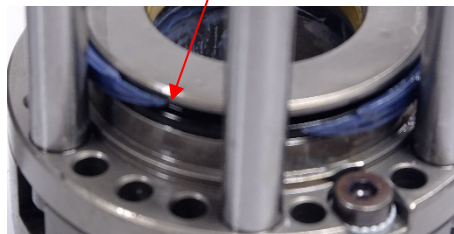
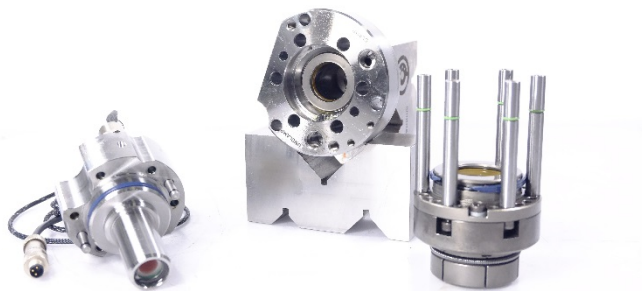
## Гидроцилиндр

Механические повреждения отсутствуют.

Износ уплотнений.

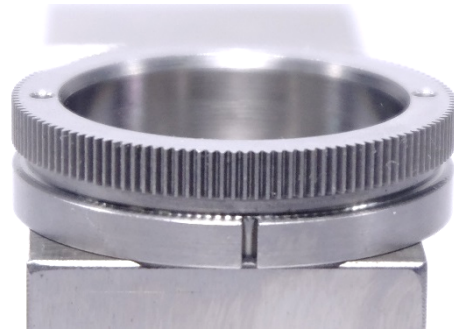
## Колесо энкодера

Механические повреждения отсутствуют.

Исправно.

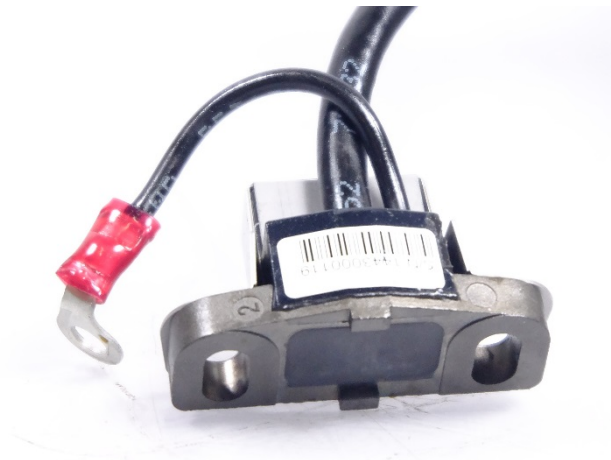
## Энкодер

Механические повреждения отсутствуют.

Исправен.

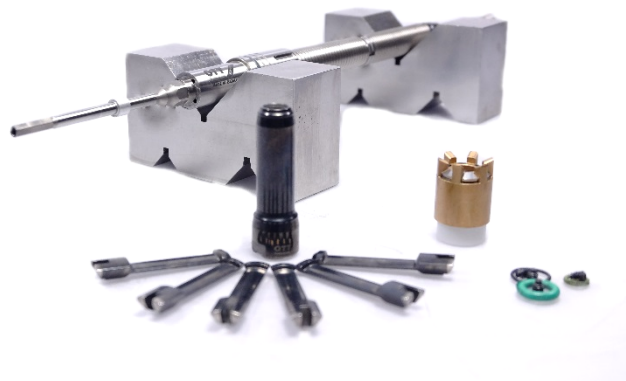
## Система фиксации инструмента

Усилие затяга – 6,6 кН.

Состояние пружин – хорошее.

Состояние штока – хорошее.

Состояние цанги – хорошее.

**Износ уплотнений.**
