Отчёт об инспекции

Шпиндельный узел:  
GMN HCS 230 g

02.07.2019

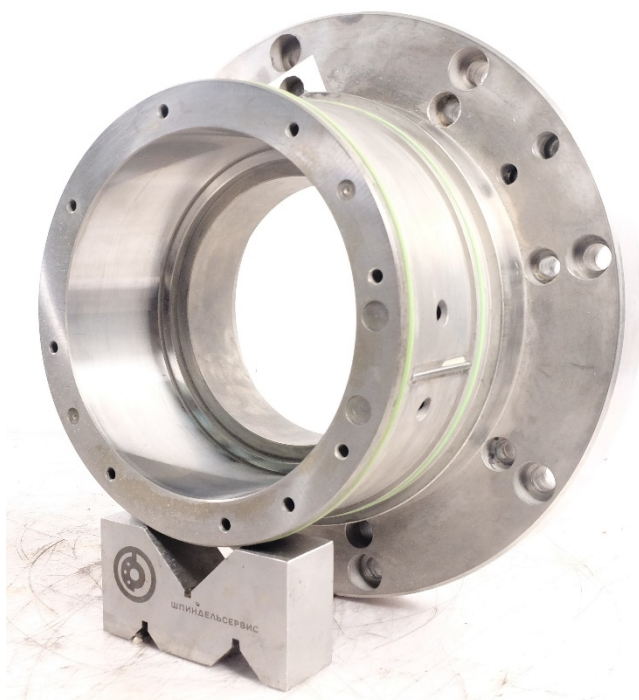
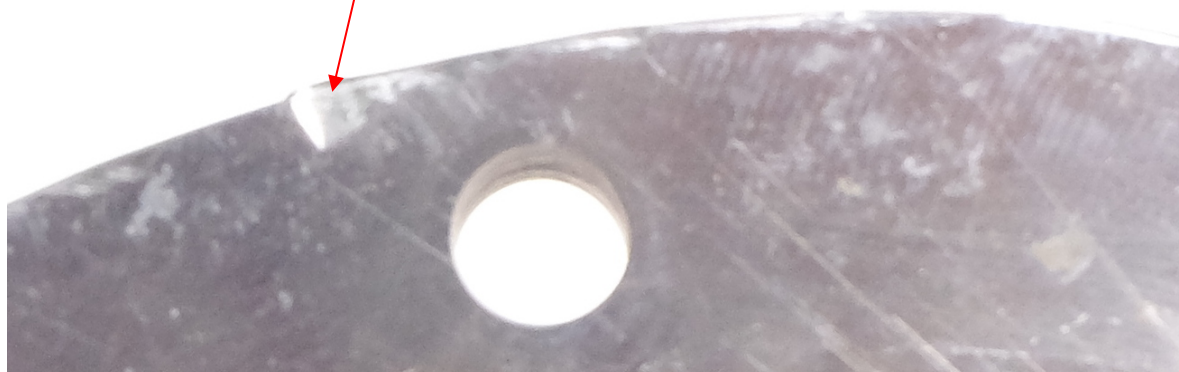
### Стакан передней опоры

Механические посадочной поверхности отсутствуют.

Следы удара на внешней стороне.

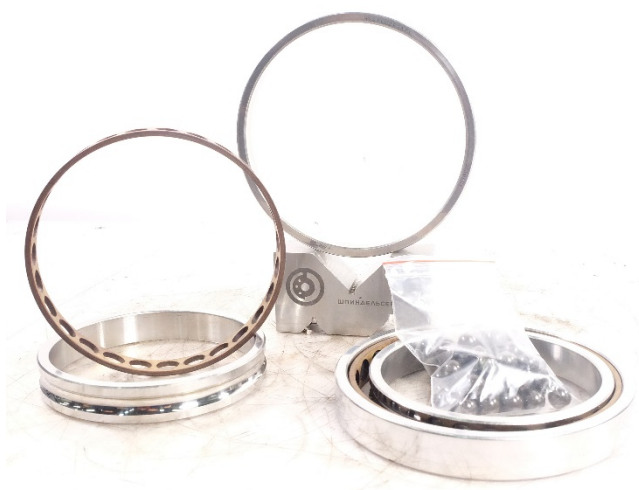
### Подшипники передней опоры

Шум при вращении.

- Промывка и очистка деталей ШУ;
- Установка новых прецизионных подшипников;
- Замена пружин преднатяга;
- Замена линейного подшипника;
- Восстановление опор линейного подшипника;
- Шлифовка вала;
- Замена комплекта системы фиксации;
- Замена гидроцилиндра и системы разгрузки;
- Замена датчиков смены инструмента;
- Замена энкодера;
- Замена платы;
- Изготовление гаек;
- Обкатка ШУ.

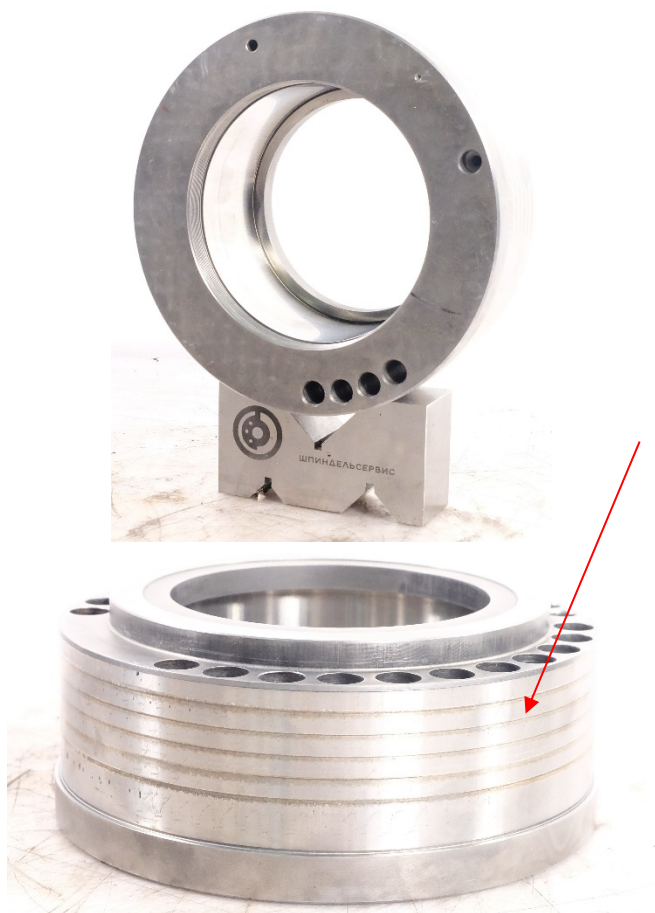
### Стакан задней опоры

Механические повреждения посадочной поверхности отсутствуют.

Механические повреждения от работы линейного подшипника.

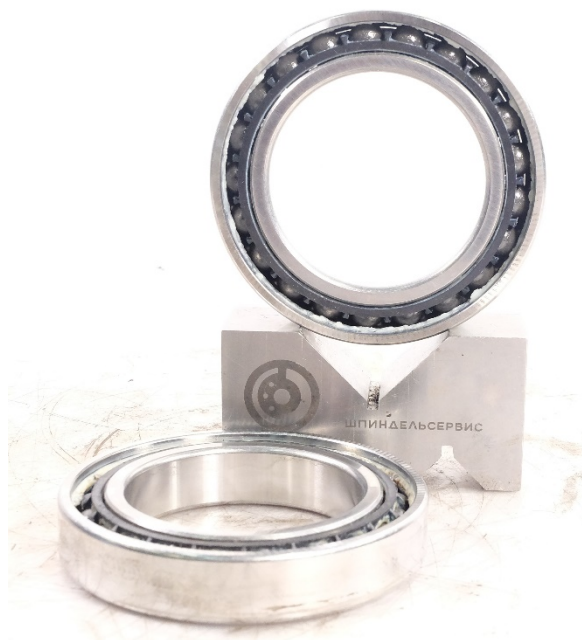
## Подшипники задней опоры

Шум при вращении.

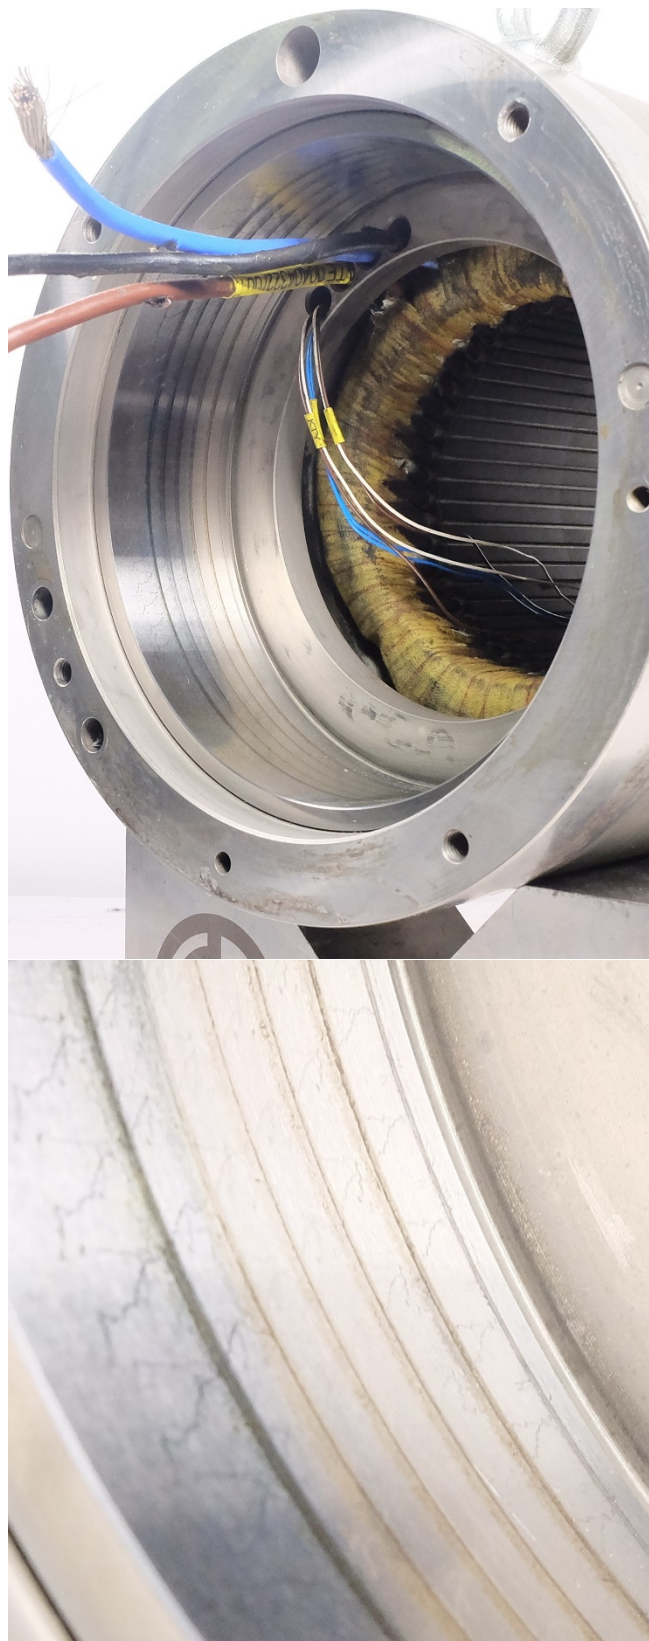
Опора линейного подшипника

Механические повреждения от работы линейного подшипника.

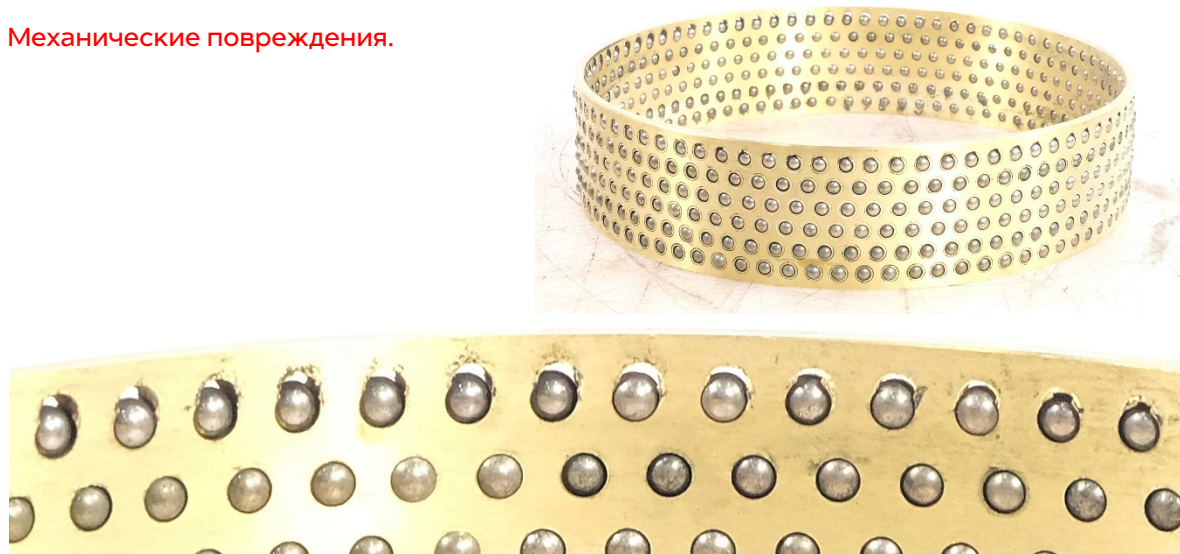
Линейный подшипник

Механические повреждения.

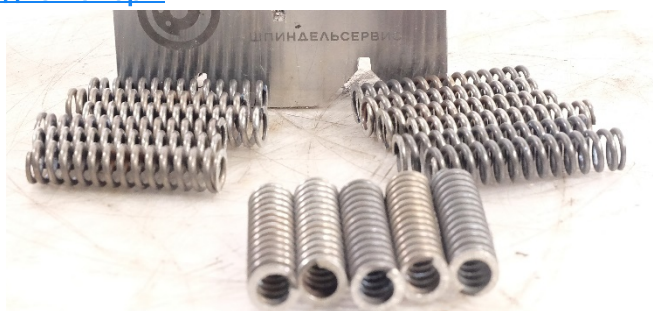
Пружины преднатяга подшипников задней опоры

Состояние  
неудовлетворительное.

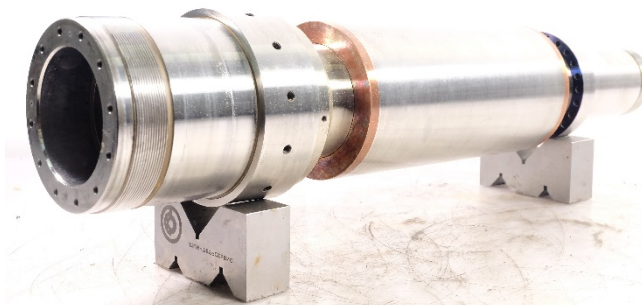
## Вал ШУ

Биение торца вала под  
переднюю опору – 10 мкм  
(допуск – 2,5 мкм).

Биение торца вала под заднюю  
опору – 8 мкм (допуск – 2 мкм).

Радиальное биение внутри  
конуса – 8 мкм.

Осевое биение у торца конуса –  
10 мкм.

Прилегание конуса примерно 50  
% (допуск не менее 80%).

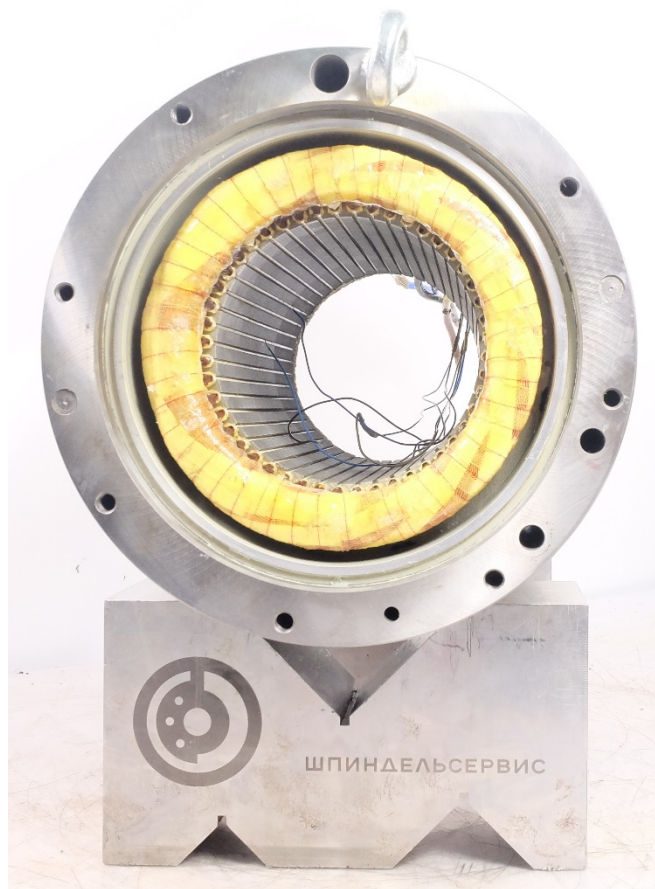
## Статор

Электрические параметры в  
поле допуска.

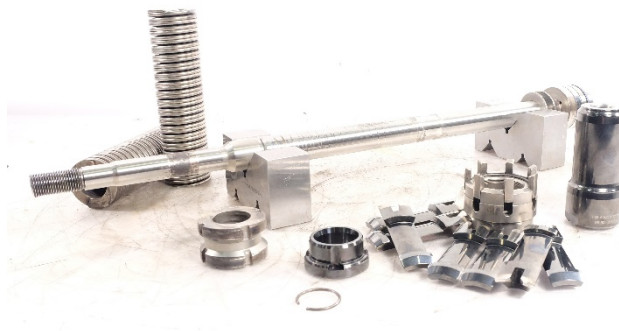
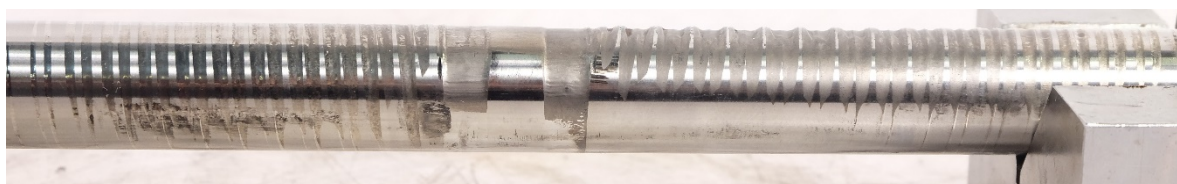
## Система фиксации инструмента

Усилие затяга – непостоянное от 37,1 кН до 40,6 кН.

Состояние штока –  
неудовлетворительное.

Состояние пружин –  
неудовлетворительное.

Механические повреждения.

Состояние цанги –  
удовлетворительное.

Имеются механические  
повреждения на торце.

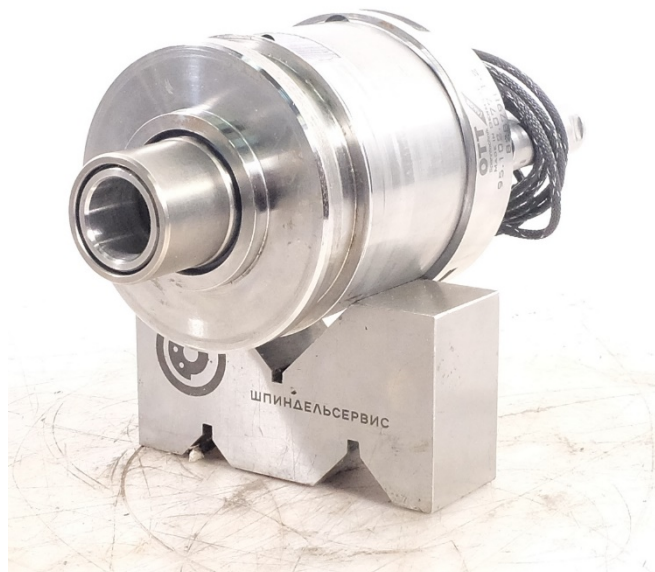
Гидроцилиндр неисправен.

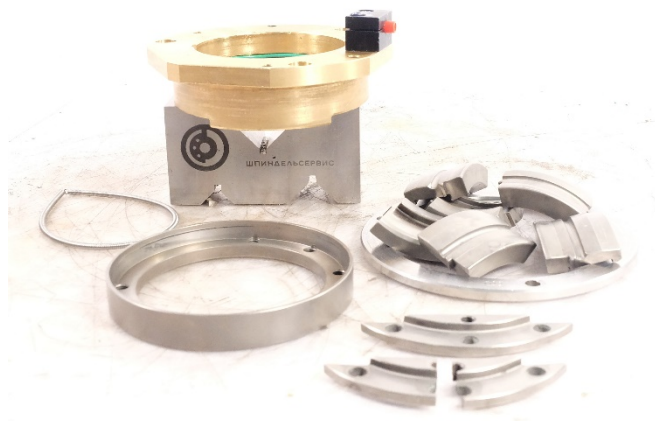
Система разгрузки гидроцилиндр

Система разгрузки гидроцилиндра неисправна.

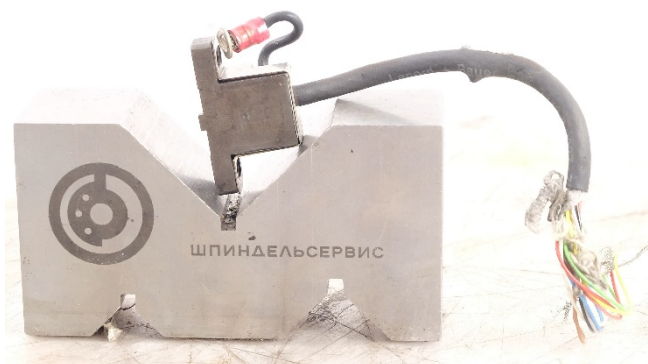
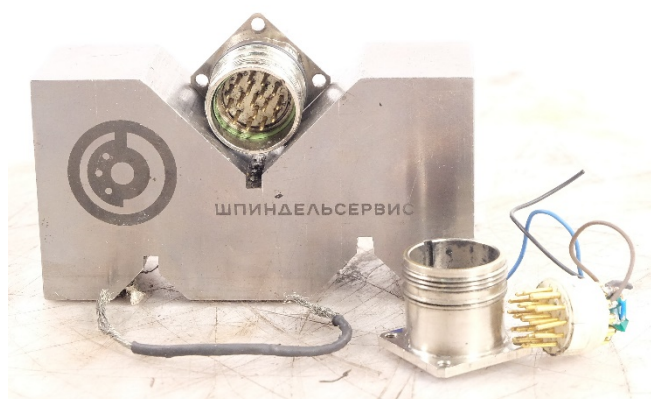
## Энкодер

Энкодер неисправен.

Состояние разъемов –  
неудовлетворительно.

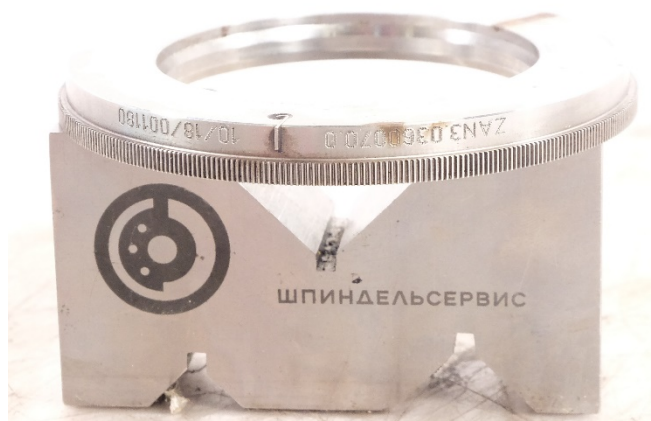
## Колесо энкодера

Механические повреждения  
отсутствуют.

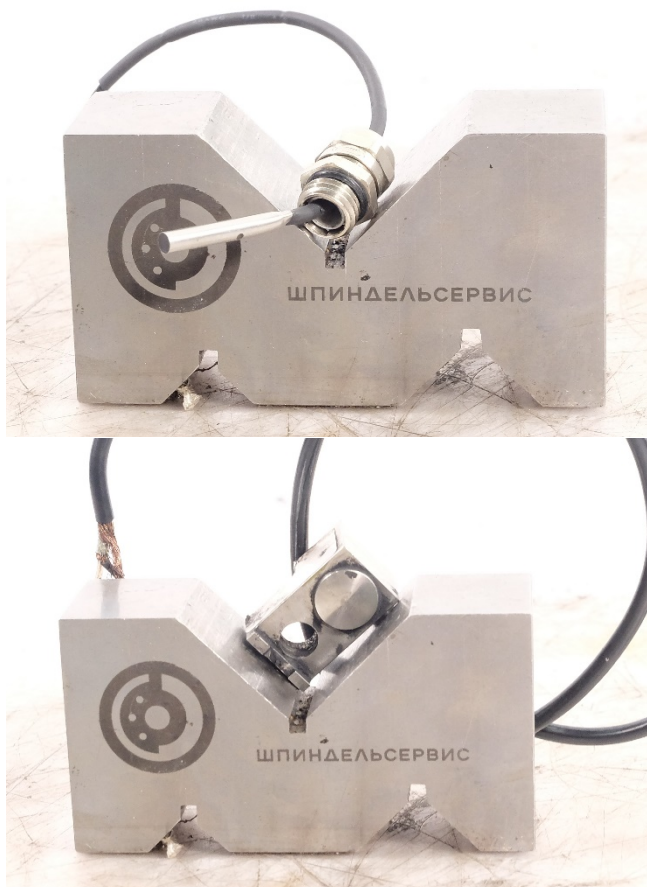
## Датчики смены инструмента

Датчики неисправны.

Состояние проводов –  
неудовлетворительное.

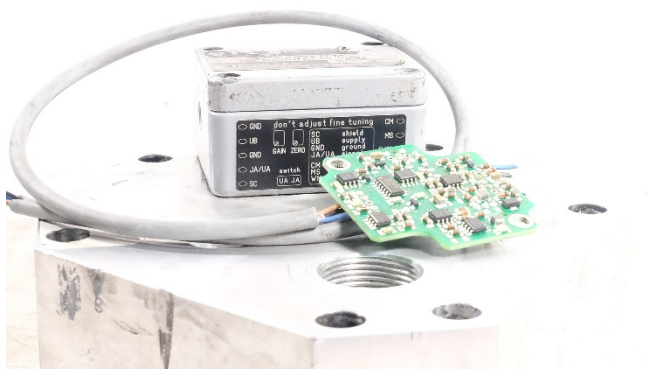
## Плата

Плата неисправна.

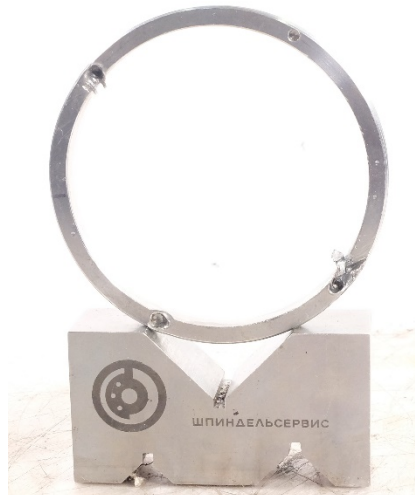
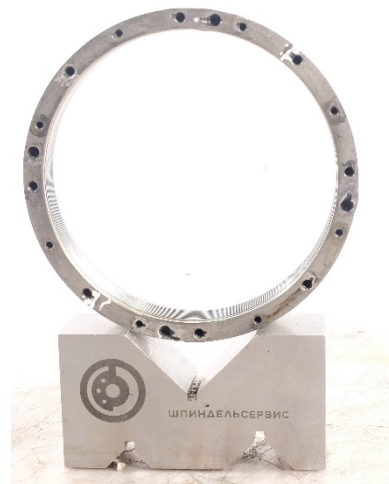
Гайки

Механические повреждения при  
демонтаже.
