Отчёт об инспекции

Шпиндельный узел:
Haas SK40

11.12.2018

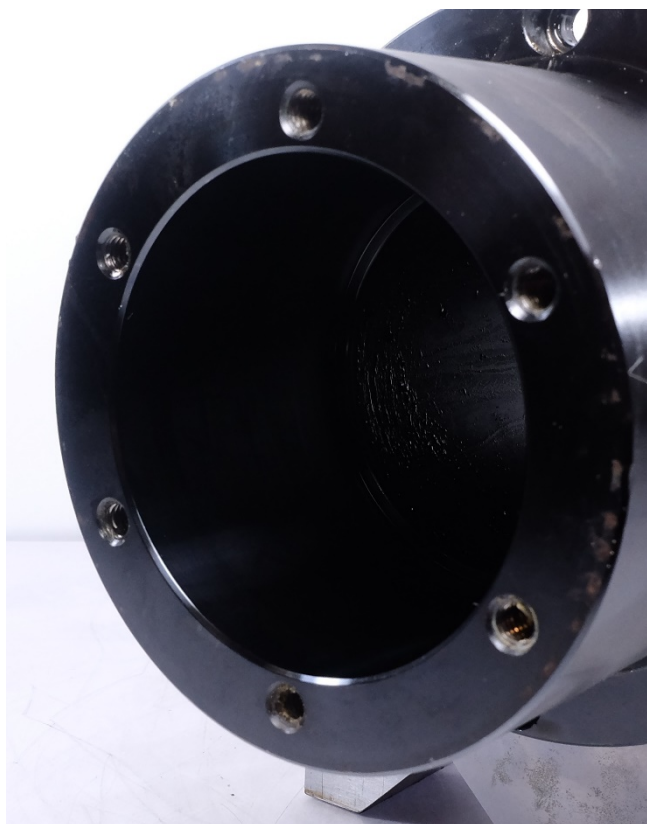
Стакан передней опоры

Механические повреждения
отсутствуют.

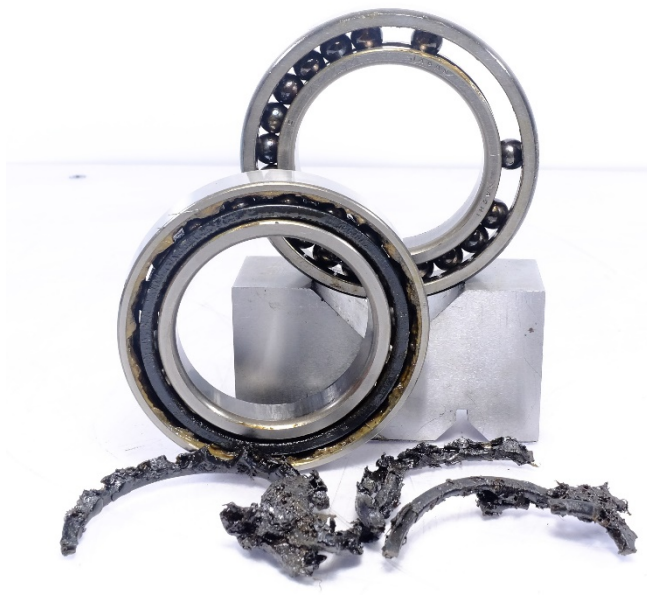
Подшипники передней опоры

Шум при вращении.

Подшипник сгорел.

Сепаратор разрушен.

- Промывка и очистка деталей ШУ;
- Установка новых прецизионных подшипников;
- Замена комплекта пружин;
- Изготовление защитного кольца шкива;
- Шлифовка проставок;
- Рекомендуется установка направляющих штифтов;
- Обкатка ШУ.

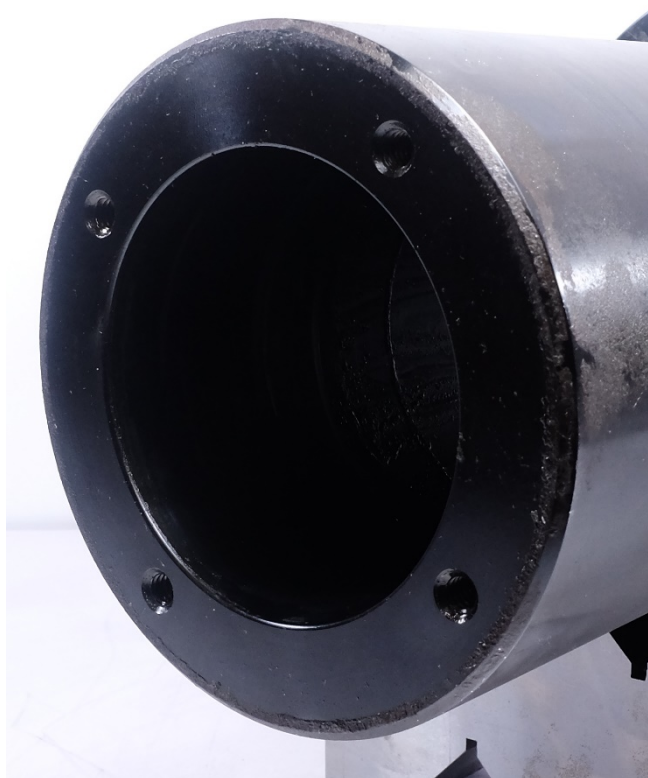
Стакан задней опоры

Механические повреждения
отсутствуют.

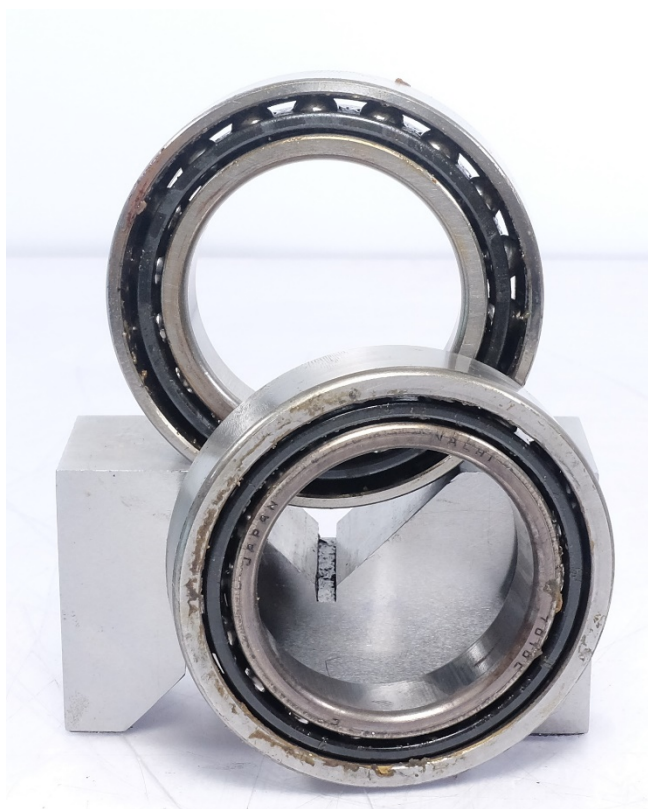
Подшипники задней опоры

Шум при вращении.

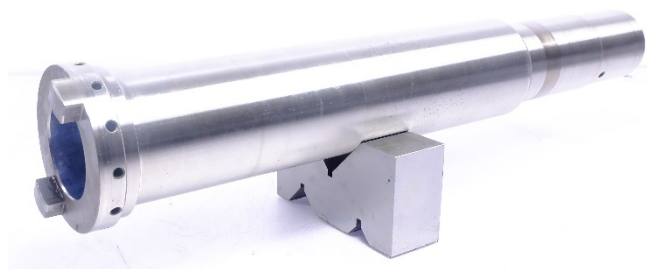
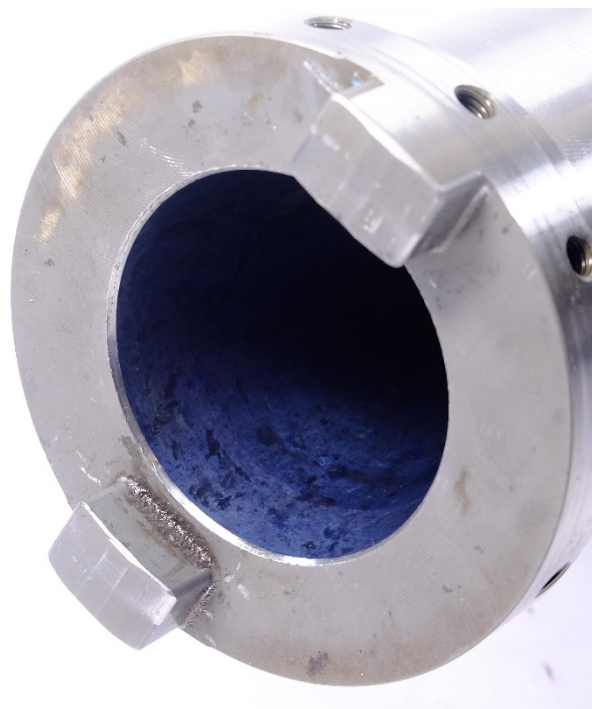
Вал ШУ

Биение торца вала под
переднюю опору – 2 мкм.

Биение торца вала под заднюю
опору – 2 мкм.

Радиальное биение внутри
конуса вала – 2 мкм.

Радиальное биение на 280 мм –
10 мкм.

Прилегание конуса более 80 %.

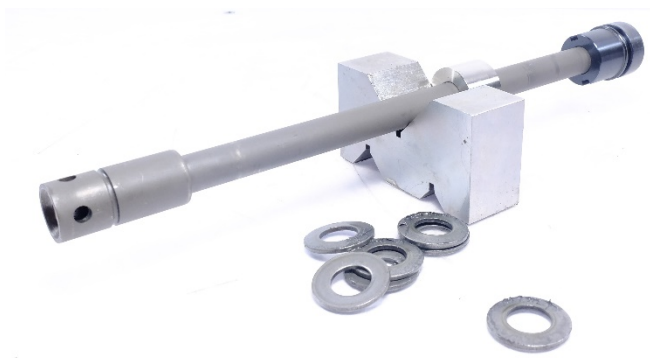
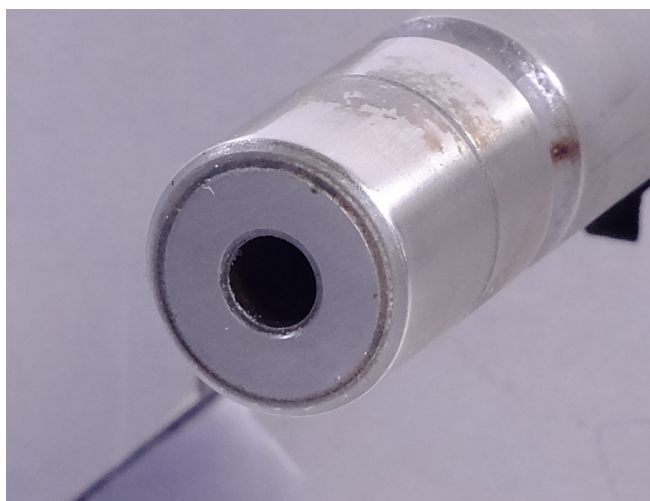
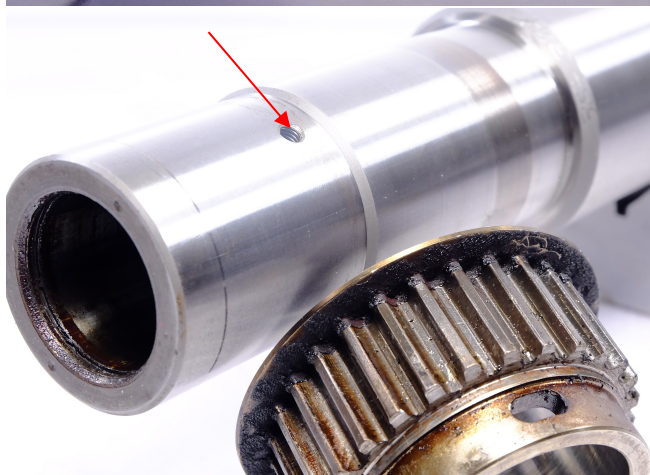
Система фиксации инструмента

Усилие затяга – 4,7 кН (допуск – 10,2 кН).

Состояние пружин –
неудовлетворительное.

Состояние штока –
удовлетворительное.

Состояние цанги –
удовлетворительное.

Ответная часть ротационного
соединения отсутствует.

Отсутствуют направляющие
штифты под систему фиксации.

Необходимость замены
ротационного соединения
должна быть установлена
заказчиком.

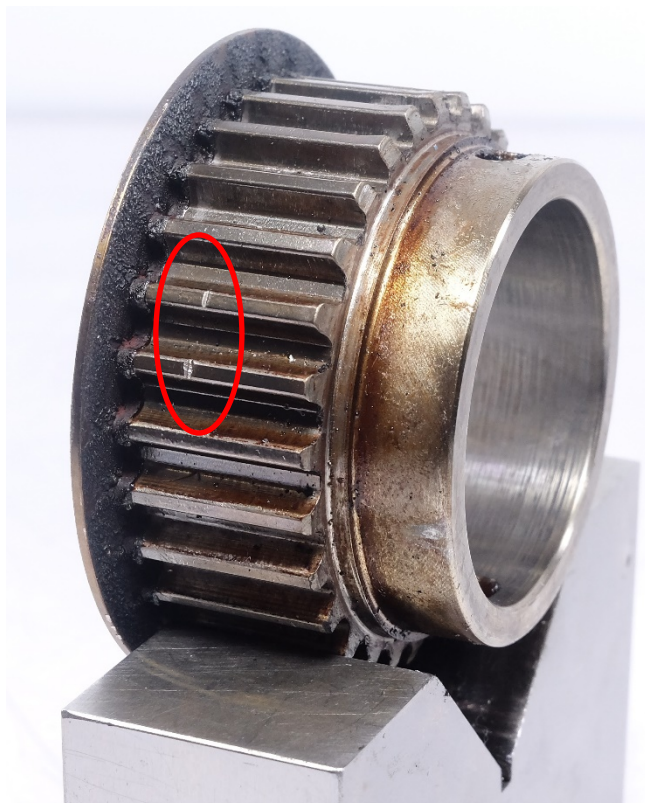
Шкив

Механические повреждения на
зубьях.

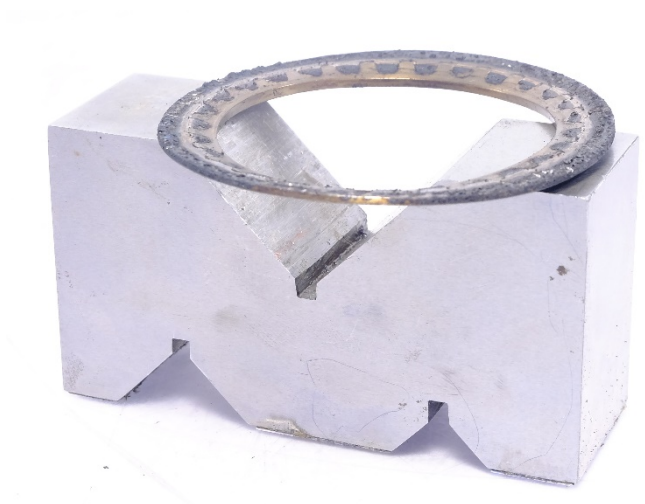
Защитное кольцо под шкив

Деформация при демонтаже.

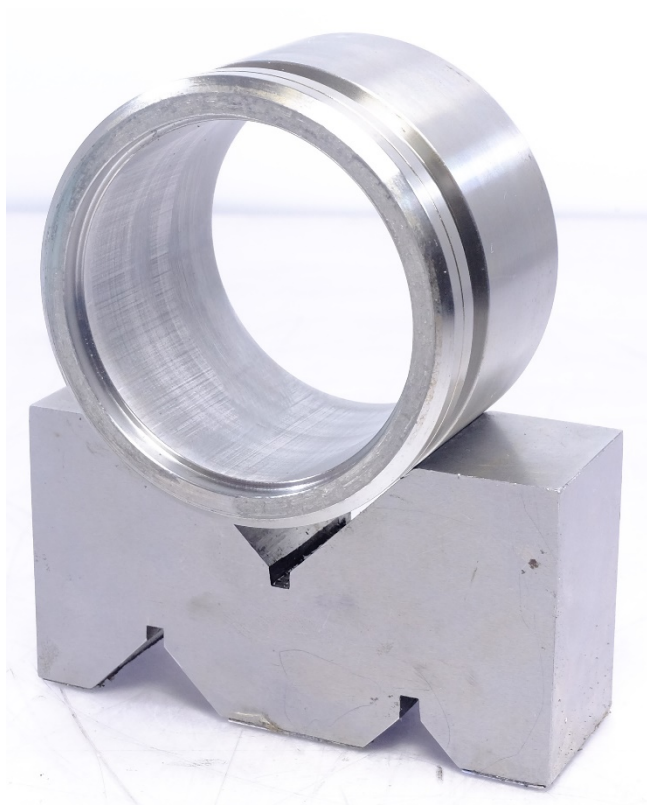
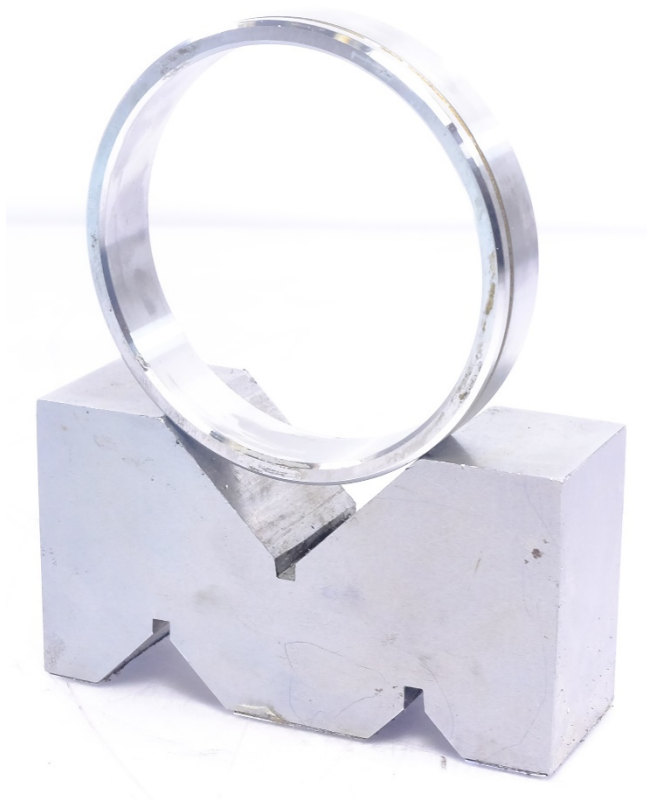
Проставки

Геометрические параметры вне поля допуска.

Состояние торцев –
неудовлетворительное.
