Отчёт об инспекции

Шпиндельный узел:
Haas SK-50

18.09.2017

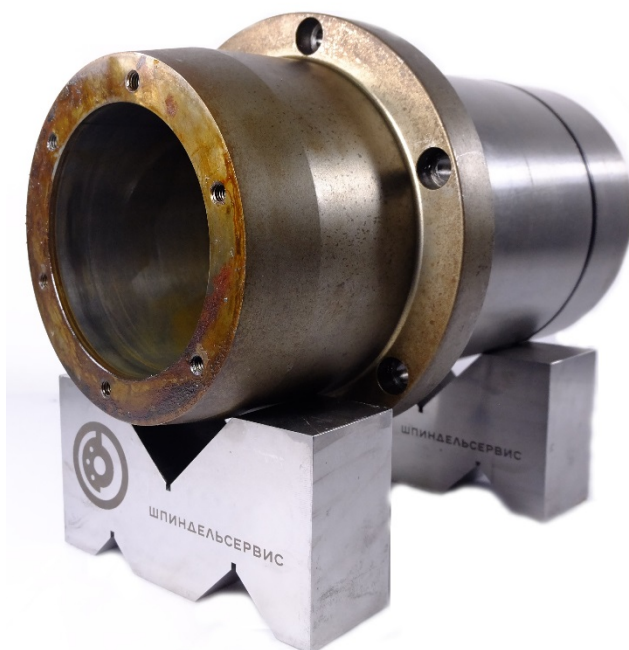
Стакан передней опоры

Механические повреждения отсутствуют.

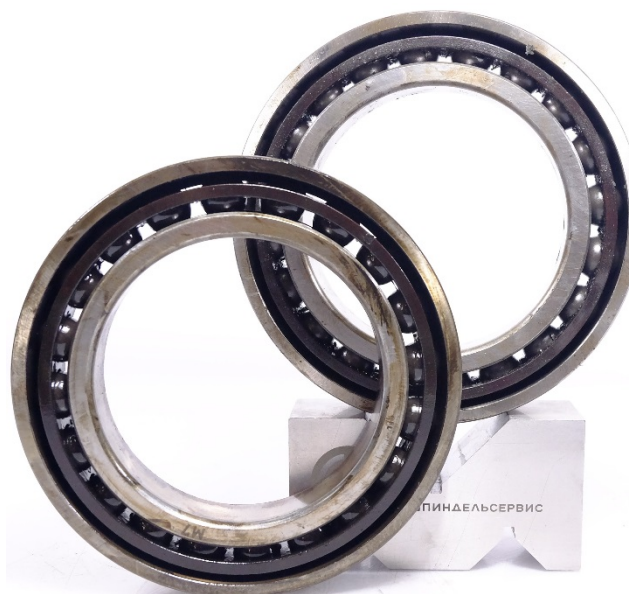
Подшипники передней опоры

Подшипники шумные.

- Промывка и очистка деталей ШУ;
- Доводка задней опоры корпуса;
- Шлифовка вала;
- Шлифовка штока;
- Установка новых прецизионных подшипников;
- Обкатка ШУ.

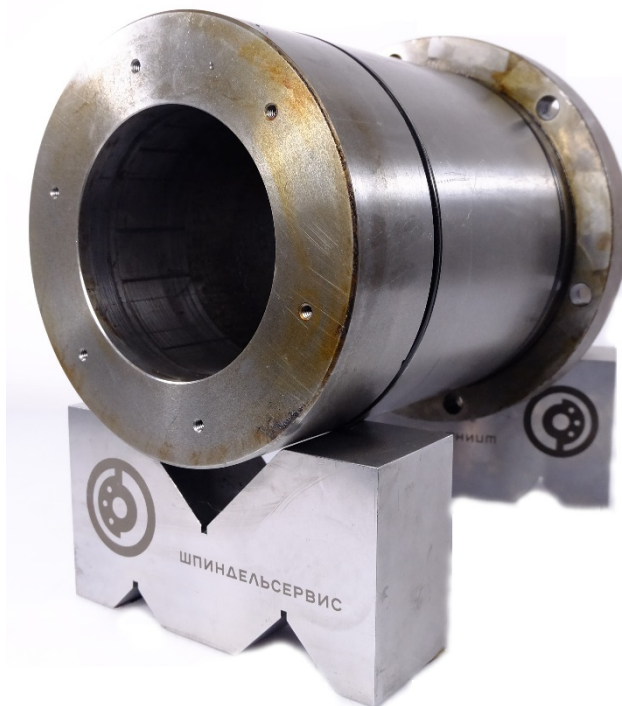
Стакан задней опоры

Присутствуют задиры.

Задние подшипники
проворачивались в опоре.

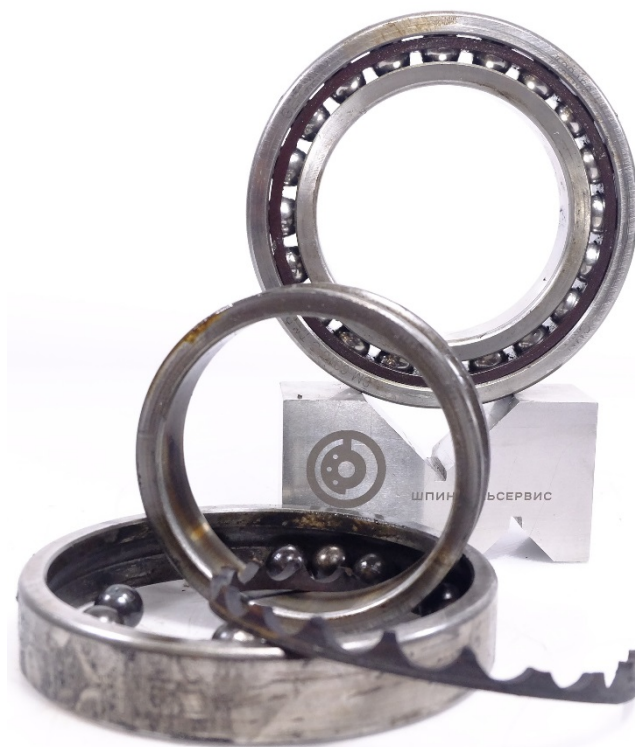
Подшипники задней опоры

Задний подшипник (ближайший
к шкиву) сгорел и разрушен.

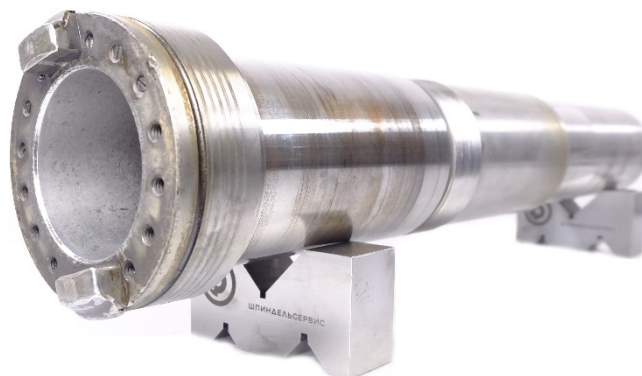
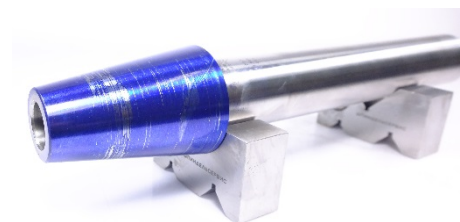
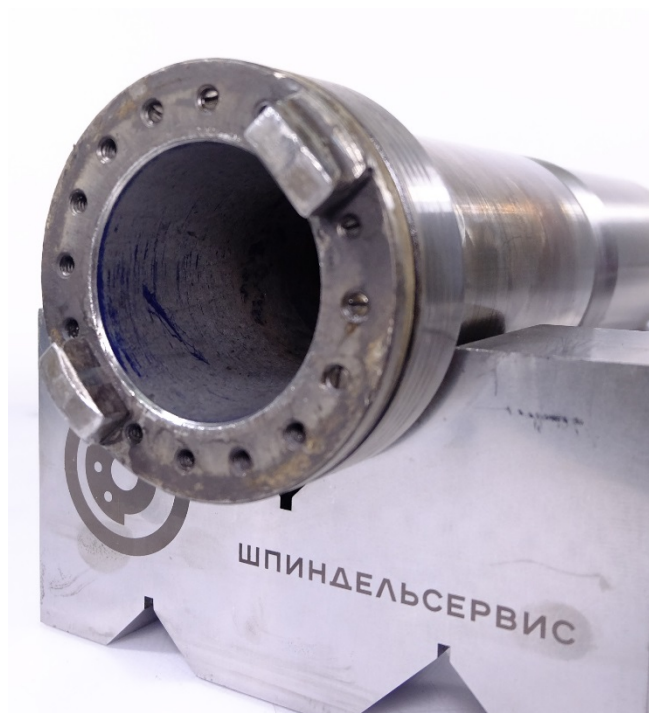
Вал ШУ

Биение торца вала – 1 мкм.

Радиальное биение внутри конуса вала – 3 мкм.

Прилегание конуса меньше 5%.

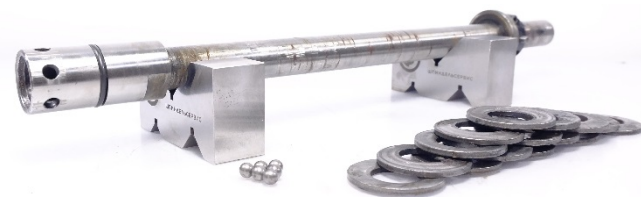
Состояние штока –
удовлетворительное. Следы
задилов от пружин. (1)

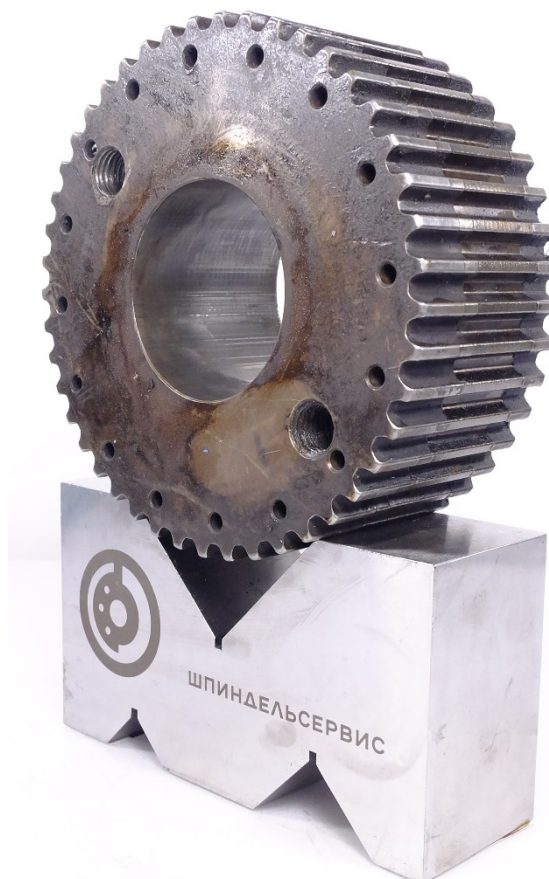
Шкив

Состояние удовлетворительное.
