Отчёт об инспекции

Шпиндельный узел:

Makino V22

25.03.2019

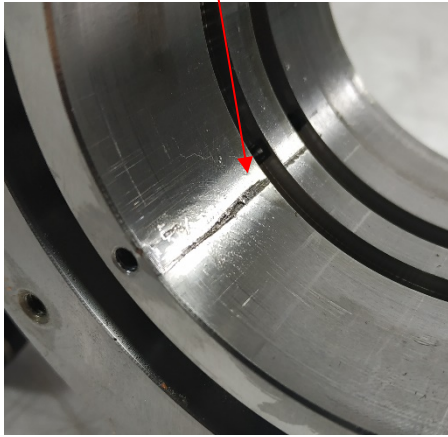
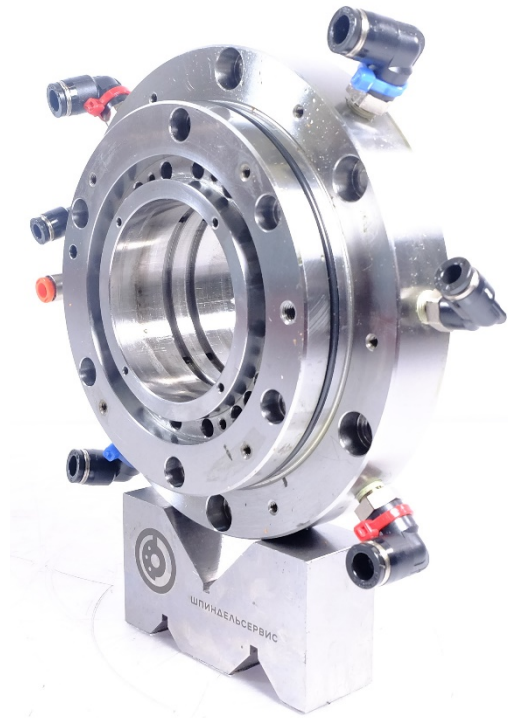
Стакан передней опоры

Задир на посадочной поверхности.

- Промывка и очистка деталей ШУ;
- Установка новых прецизионных подшипников;
- Шлифовка стакана передней опоры;
- Шлифовка конуса вала;
- Балансировка вала;
- Рекомендуется замена пружин системы фиксации;
- Замена пружин гидроцилиндра;
- Замена колеса энкодера;
- Обкатка ШУ.

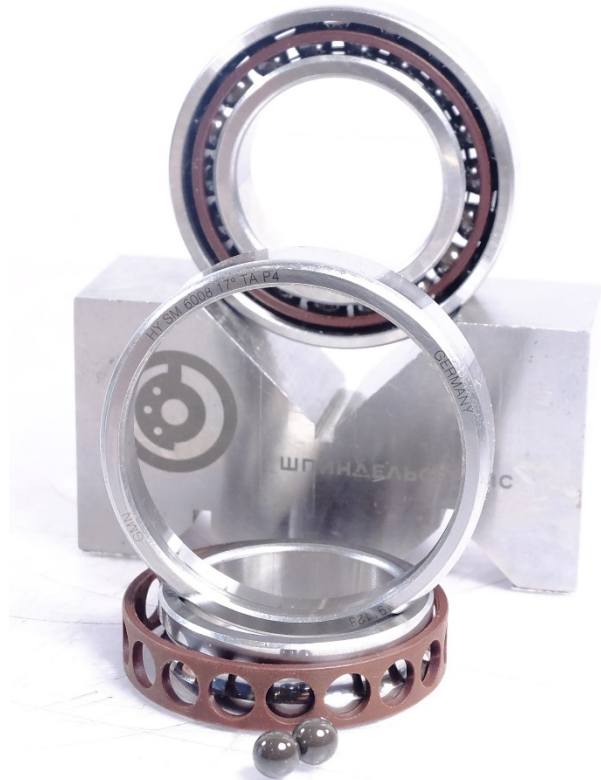
Подшипники передней опоры

Вращение плавное.

Разобран при демонтаже.

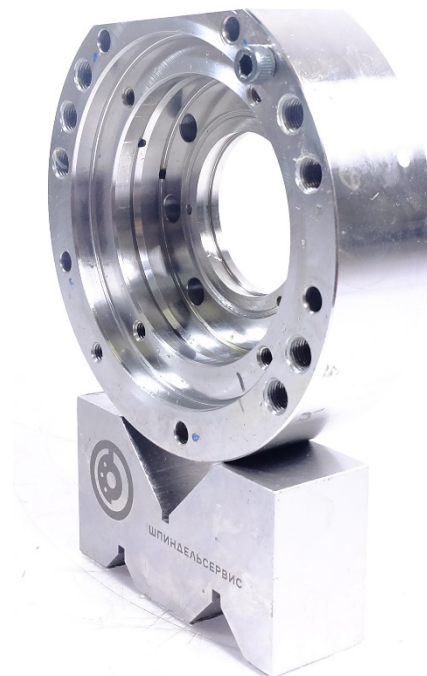
Стакан задней опоры

Механические повреждения отсутствуют.

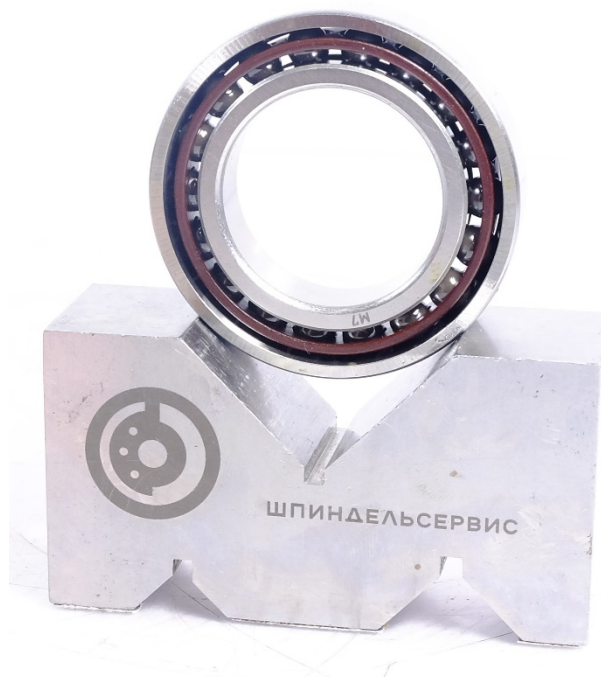
Подшипник задней опоры

Вращение плавное.

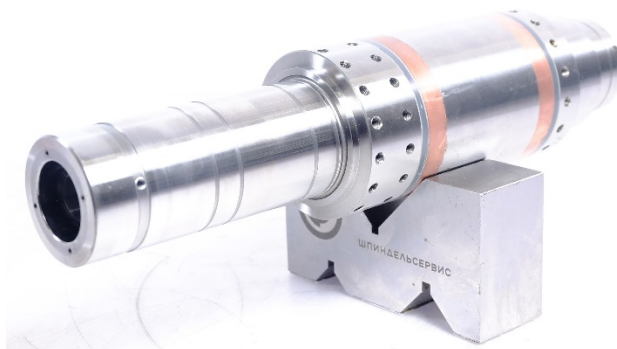
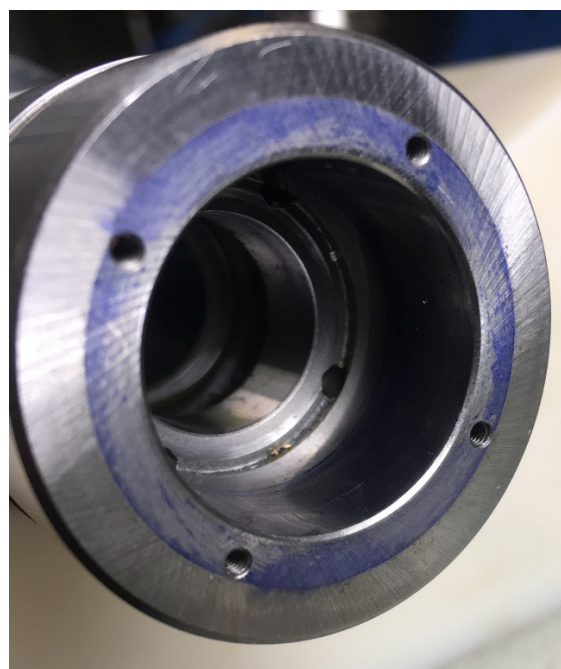
Вал ШУ

Биение торца вала под переднюю опору – 1 мкм.

Биение торца вала под заднюю опору – 1 мкм.

Радиальное биение внутри конуса – 1 мкм.

Осевое биение у торца конуса – 1 мкм.

Радиальное биение на 180 мм – 11 мкм.

Прилегание конуса – 50 %
(допуск не менее 80%).

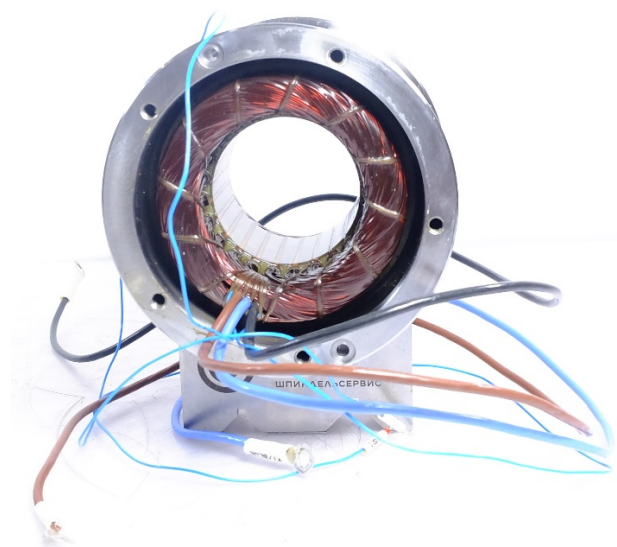
Статор

Электрические параметры статора в поле допуска.

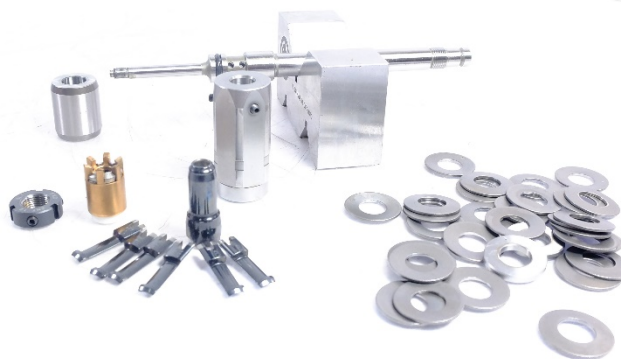
Система фиксации инструмента

Усилие затяга – 3,7 кН.

Состояние пружин –
удовлетворительное.

Состояние штока –
удовлетворительное.

Состояние цанги –
удовлетворительное

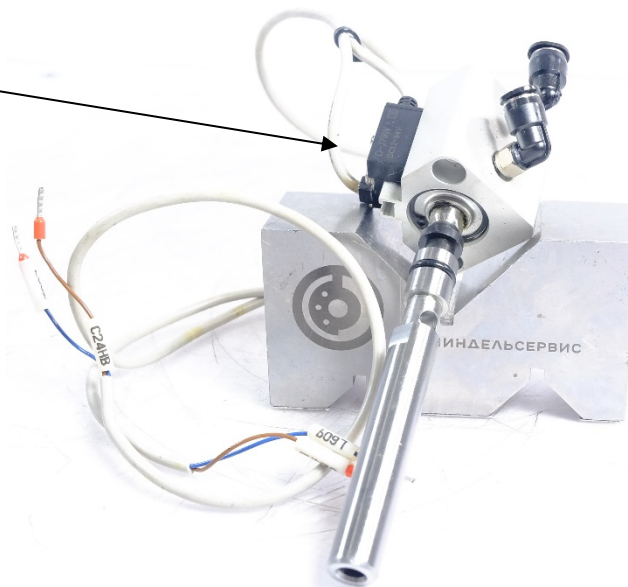
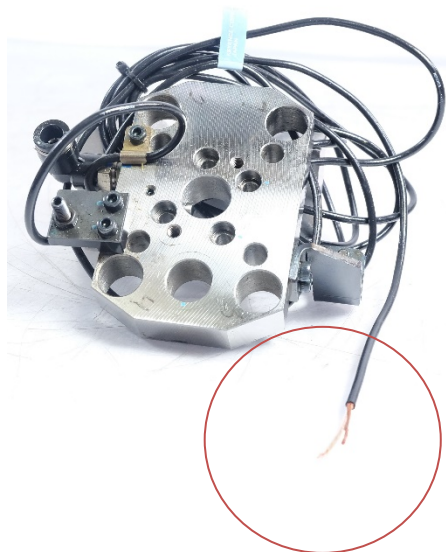
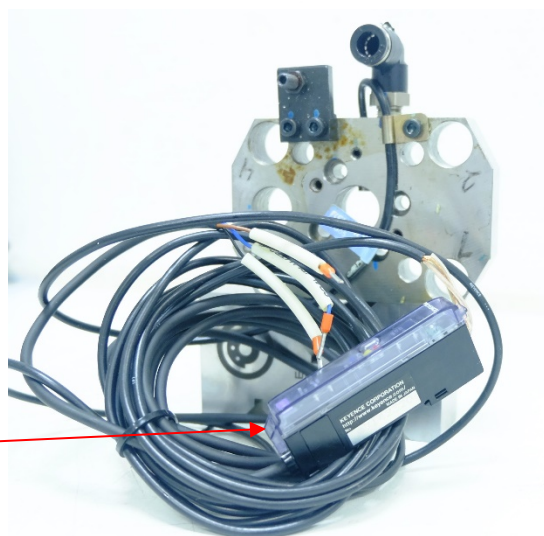
Датчики положения системы фиксации

Датчик исправен.

Остальные датчики проверить
не удалось, т.к. отсутствует плата
на датчик.

Необходимо прислать плату усиления сигнала в сервисный центр для настройки датчиков смены инструмента.

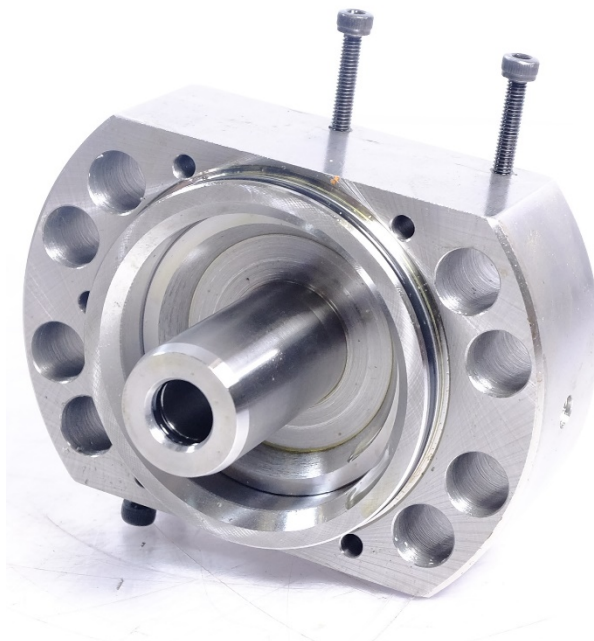
Гидроцилиндр исправен.

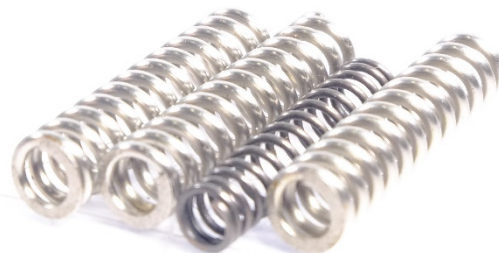
Состояние пружин разгрузки –
неудовлетворительно.

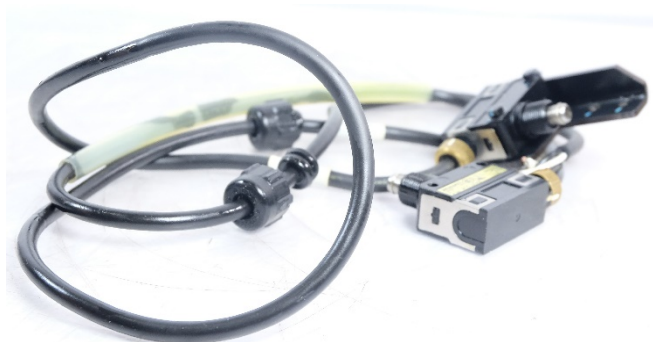
Датчики положения гидроцилиндра

Датчики исправны.

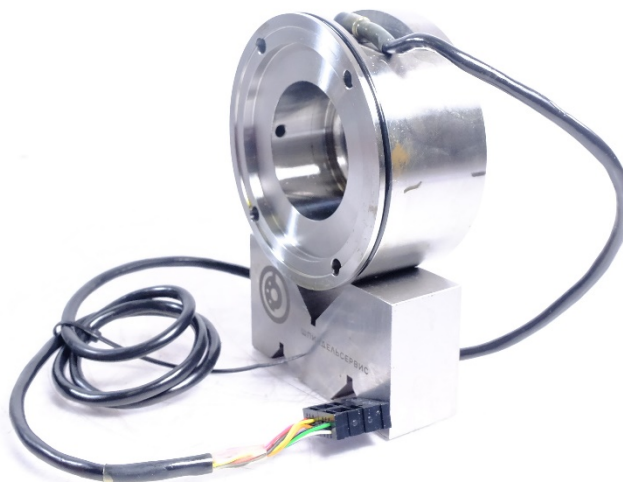
Энкодер

Работоспособность проверить
не удалось.

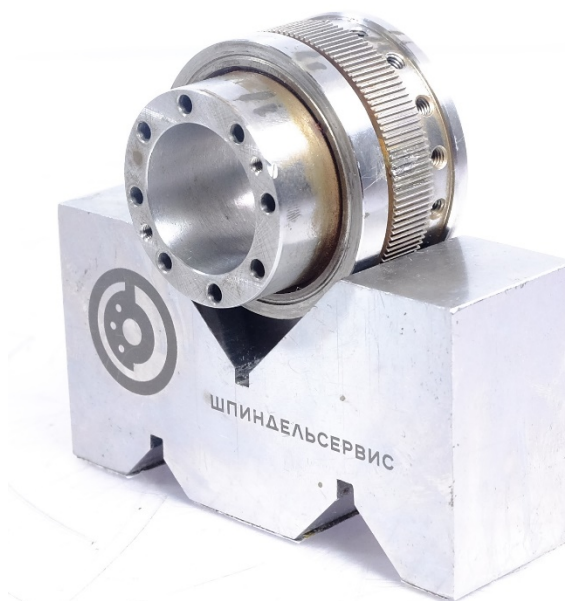
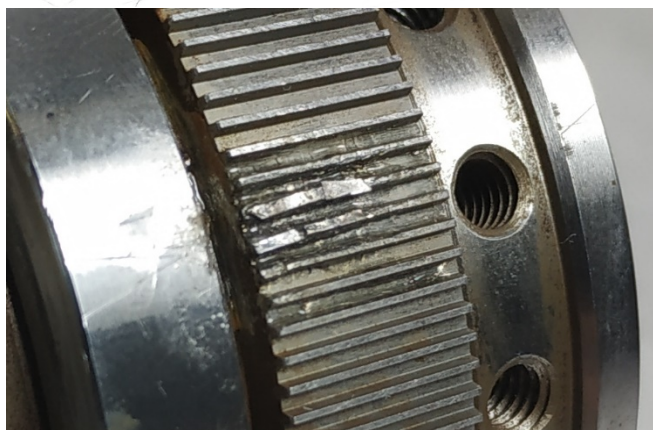
Колесо энкодера

Механические повреждения
зубьев.
