Отчёт об инспекции

Шпиндельный узел:
Mori Seiki NTX 2000

15.11.2017

Настоящим информируем, что инспекция шпиндельного узла (ШУ) завершена. Согласно результатам оценки состояния ШУ представляем данный отчет с установленными повреждениями механизма.

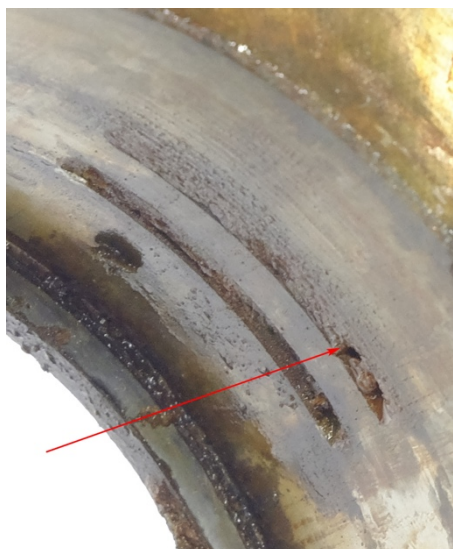
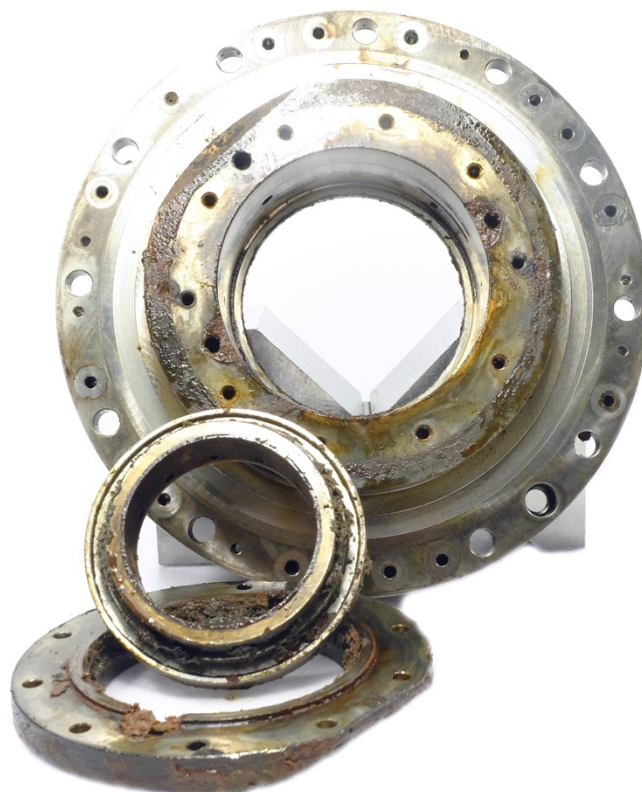
Стакан передней опоры

Механические повреждения отсутствуют.

Чрезмерное загрязнение.

Забиты каналы.

- Промывка и очистка деталей ШУ;
- Установка новых прецизионных подшипников;
- Рекомендуется замена картриджа ШУ;
- Рекомендуется перемотка статора;
- Обкатка ШУ.

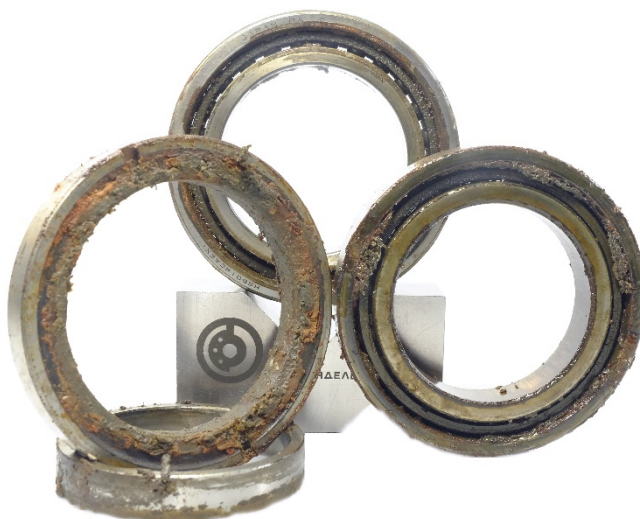
Подшипники передней опоры

Шум при вращении.

Смазывание подшипников производится масло-воздухом.

В подшипниках заложена консистентная смазка.

Забиты каналы масло-воздушного смазывания.

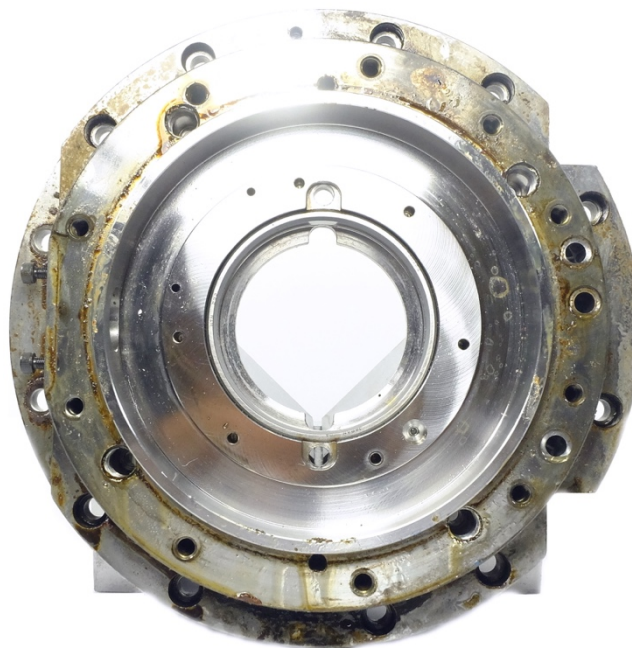
Стакан задней опоры

Механические повреждения отсутствуют.

Чрезмерное загрязнение.

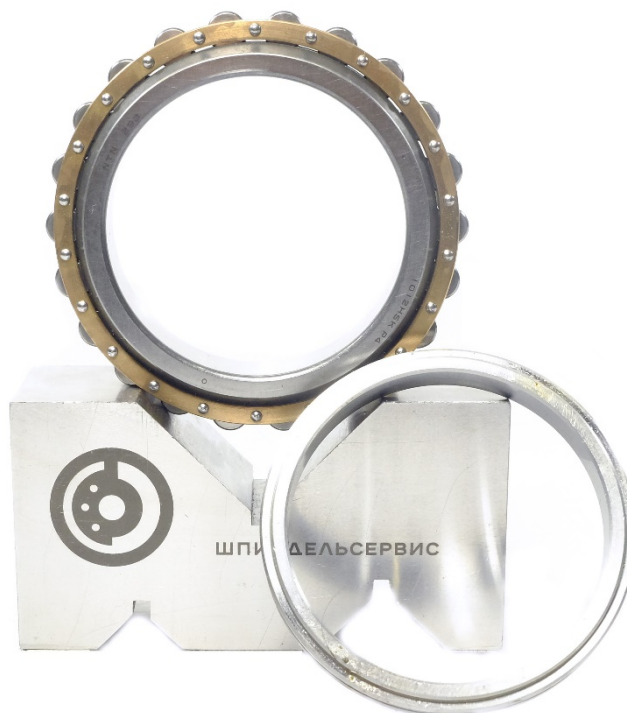
Подшипник задней опоры

Шум при вращении.

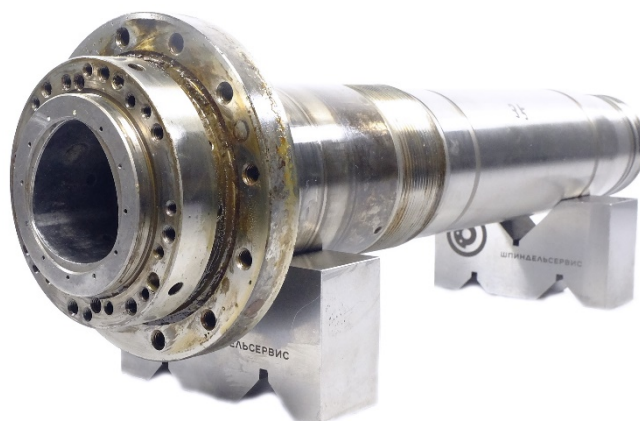
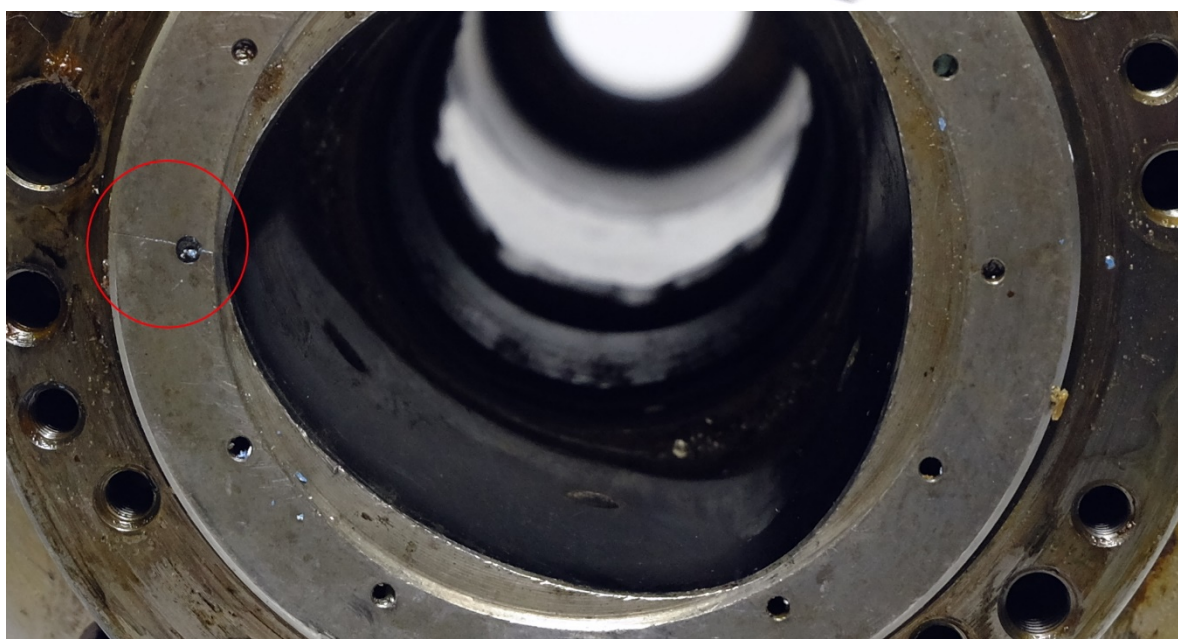
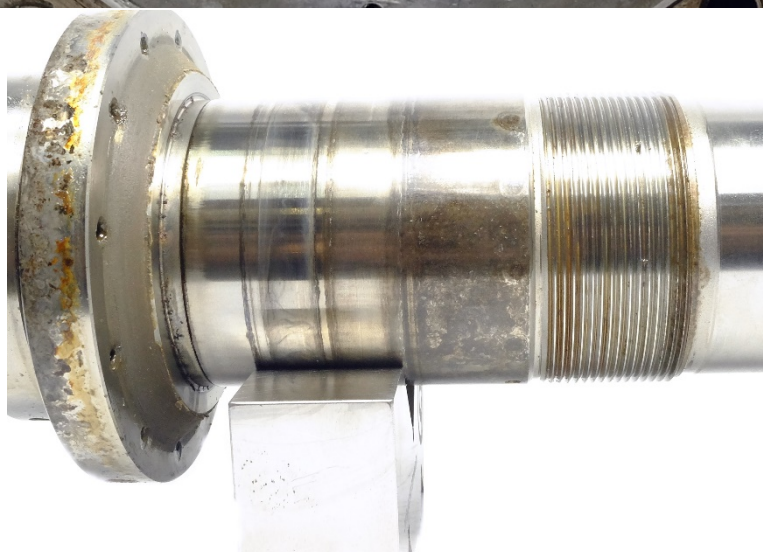
Вал ШУ

Трещина

Фреттинг-коррозия на опоре
передних подшипников.

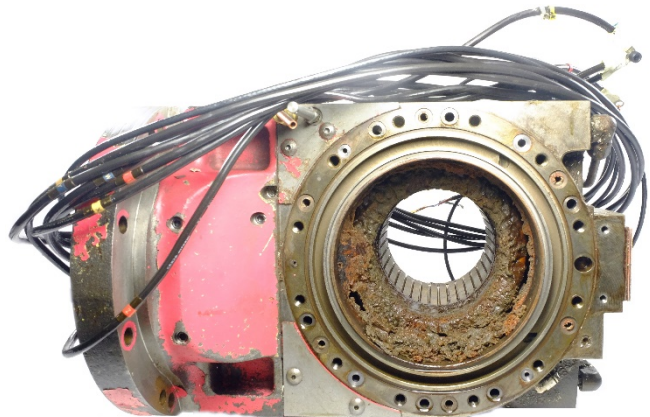
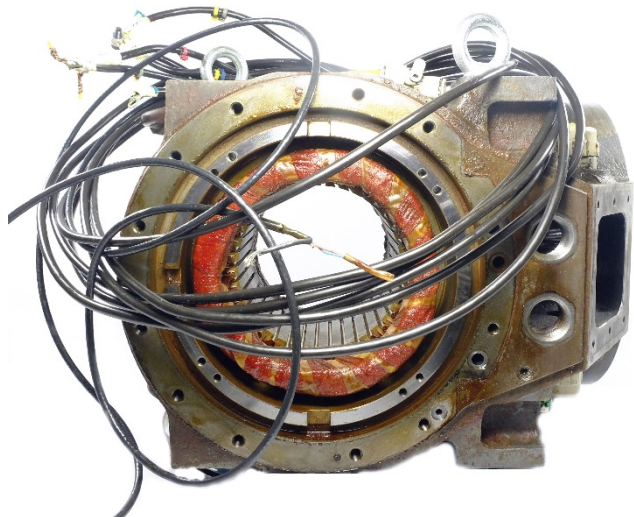
Статор

Механические повреждения отсутствуют.

Электрические параметры статора в норме.

Сопротивление изоляции обмоток электродвигателя относительно корпуса – 250 МОм (норма более 1000 МОм).

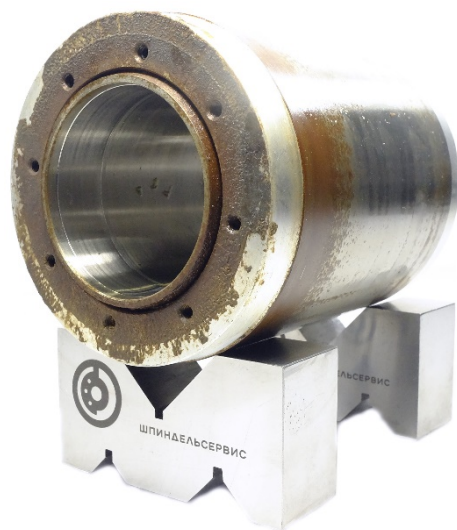
Ротор

Механические повреждения отсутствуют.

Чрезмерное загрязнение.

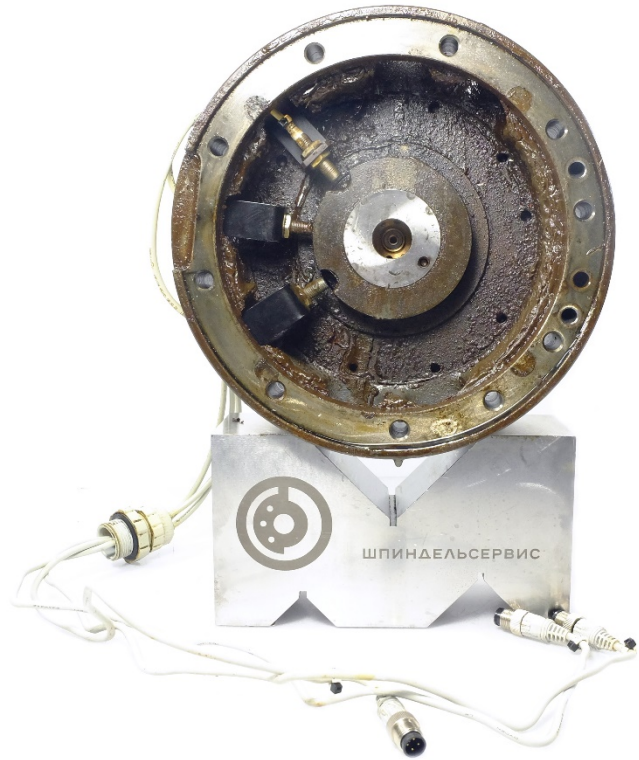
Механические повреждения отсутствуют.

Гидроцилиндр исправен.

Уплотнения потеряли эластичность.

Чрезмерное загрязнение.

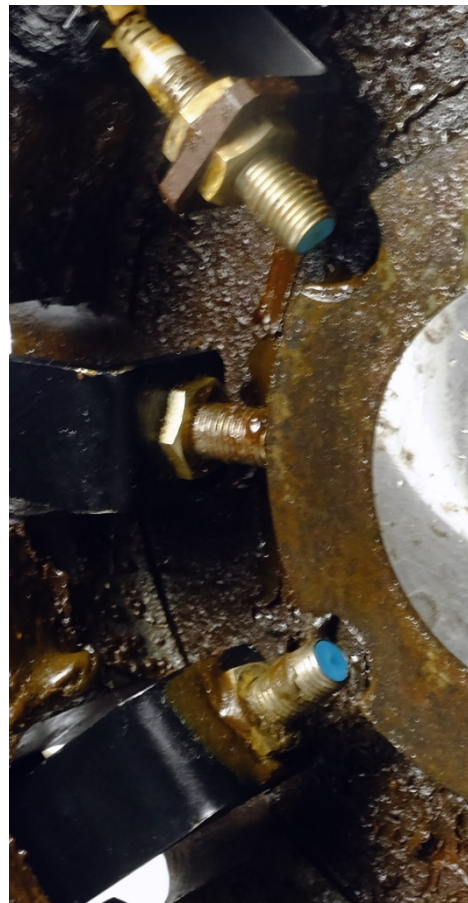
Датчики смены инструмента

Чрезмерное загрязнение.

Механические повреждения отсутствуют.

Датчики исправны.

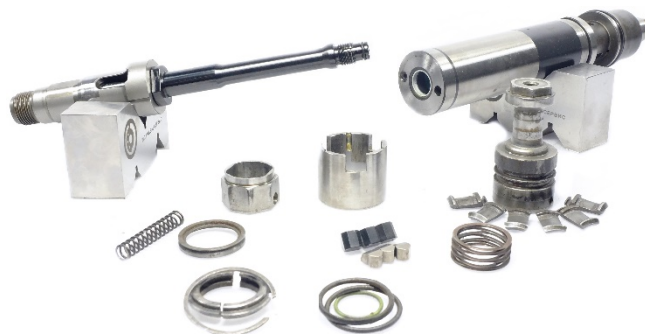
Система смены инструмента

Тип системы фиксации – сарто 6.

Усилие затяга – 34,2 кН.

Состояние штока – нормальное.

Состояние цанги –
удовлетворительно.

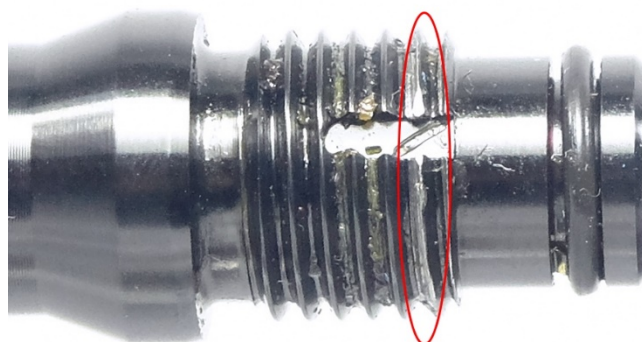
Механическое повреждение
первого витка на штоке.

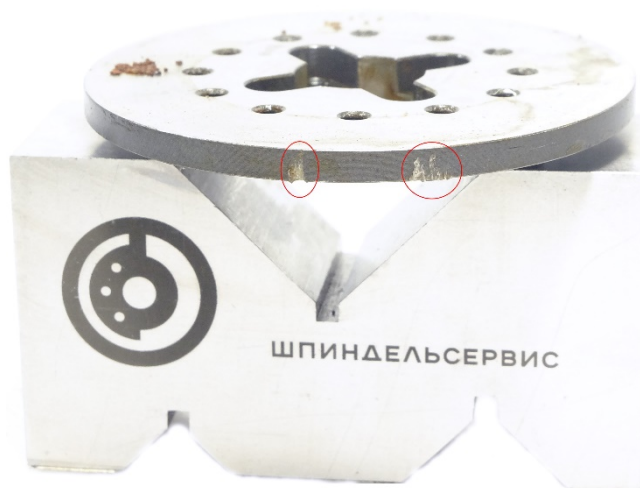
Колесо положения системы фиксации инструмента

Следы механических
повреждений колеса положения
системы фиксации инструмента.

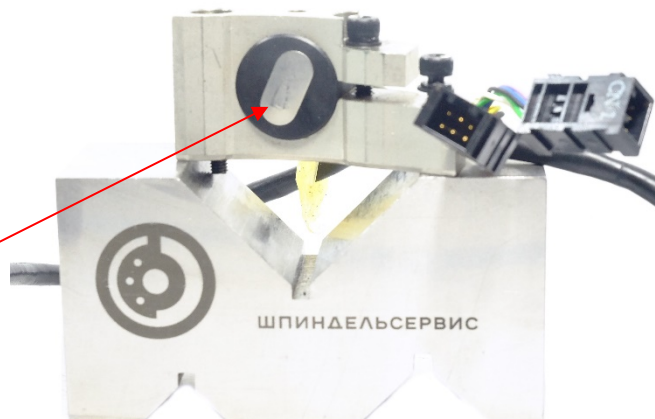
Механические повреждения отсутствуют.

Энкодер исправен.

Имеются небольшие потерности на ответственной поверхности.

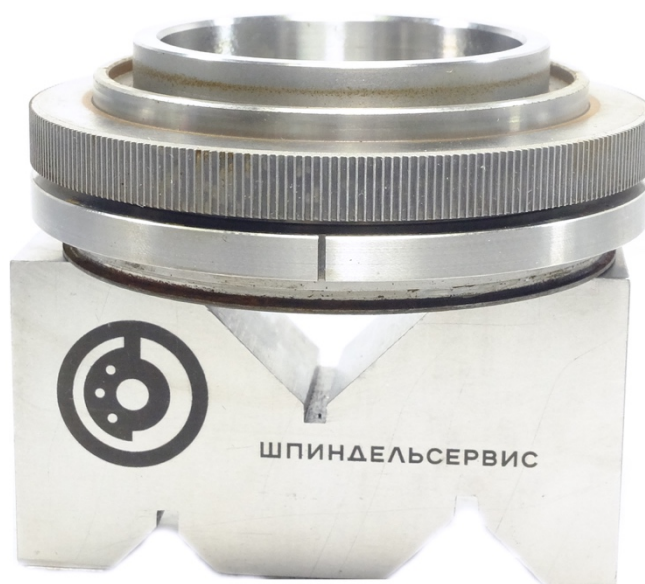
Механические повреждения отсутствуют.

Колесо энкодера исправно.

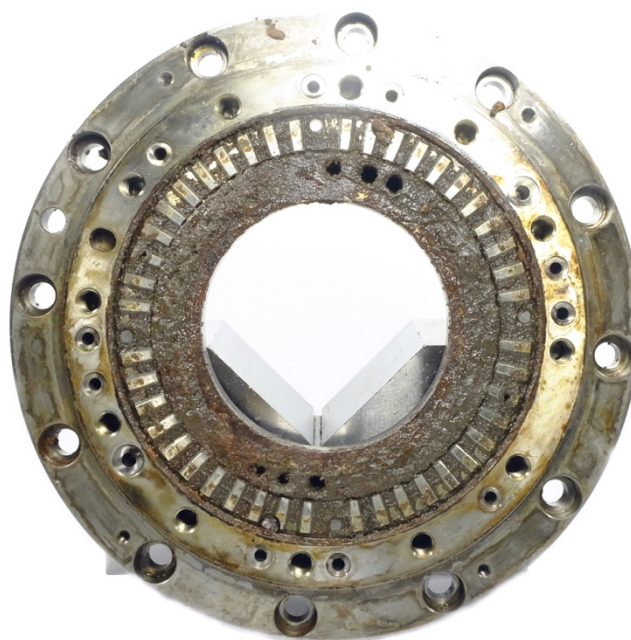
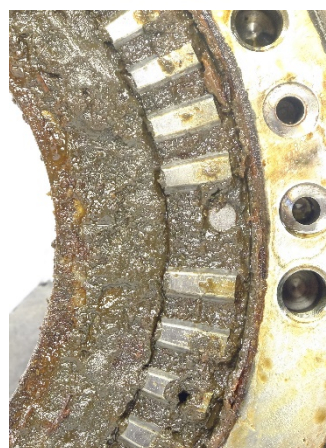
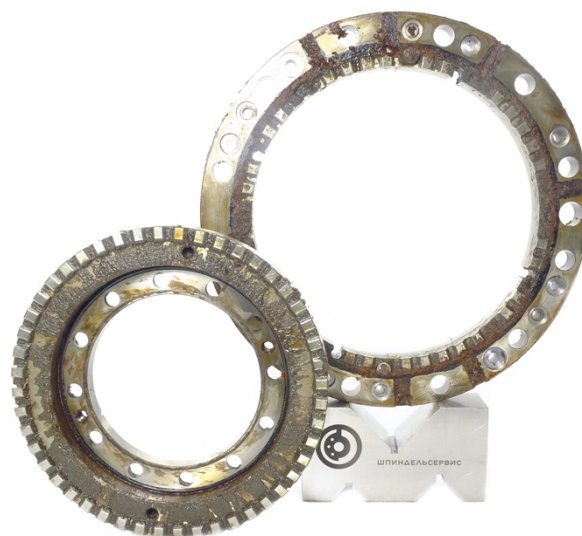
Система размыкаемого запирания деталей
(Запирание Хирта)

Чрезмерное загрязнение.
