Отчёт об инспекции

Шпиндельный узел:
Parker SSD

Дата:
07.08.2017

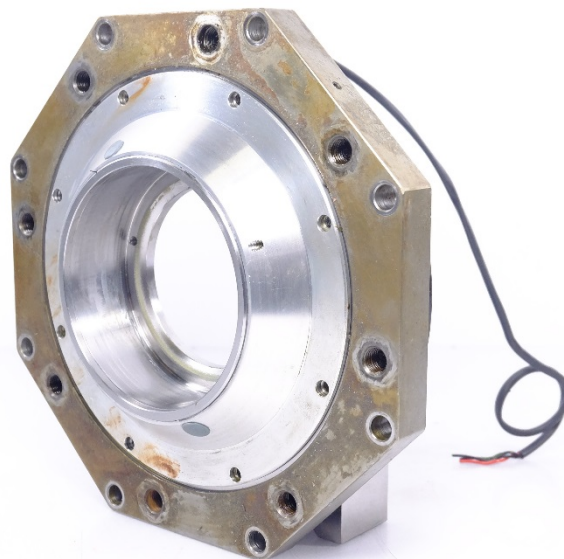
Стакан передней опоры

Механические повреждения отсутствуют.

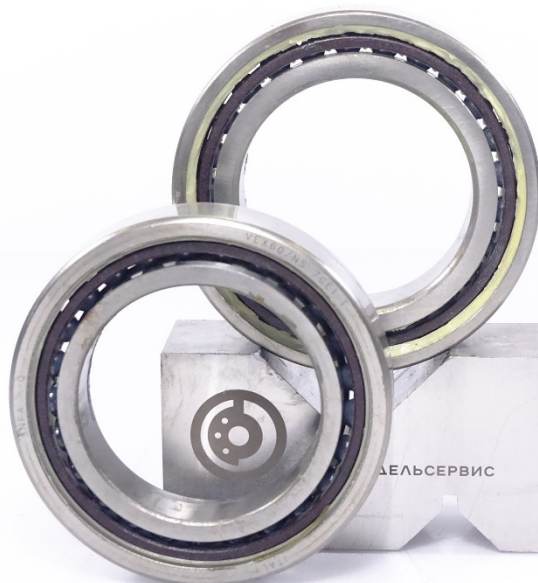
Подшипник передней опоры

Механические повреждения отсутствуют.

Шум при вращении.

Причина выхода из строя: ударная нагрузка.

- Промывка и очистка деталей ШУ;
- Установка новых прецизионных подшипников;
- Шлифовка вала;
- Обкатка ШУ.

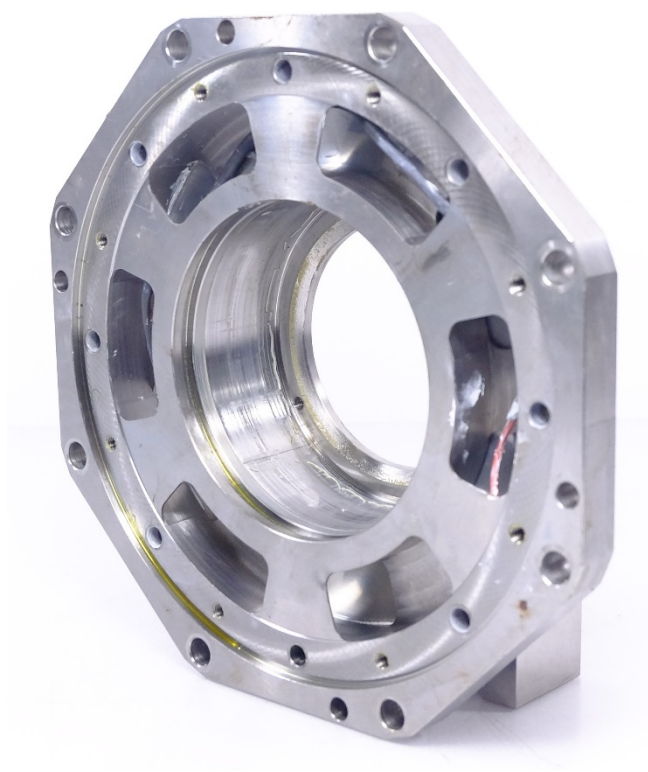
Фланец задней опоры

Механические повреждения отсутствуют.

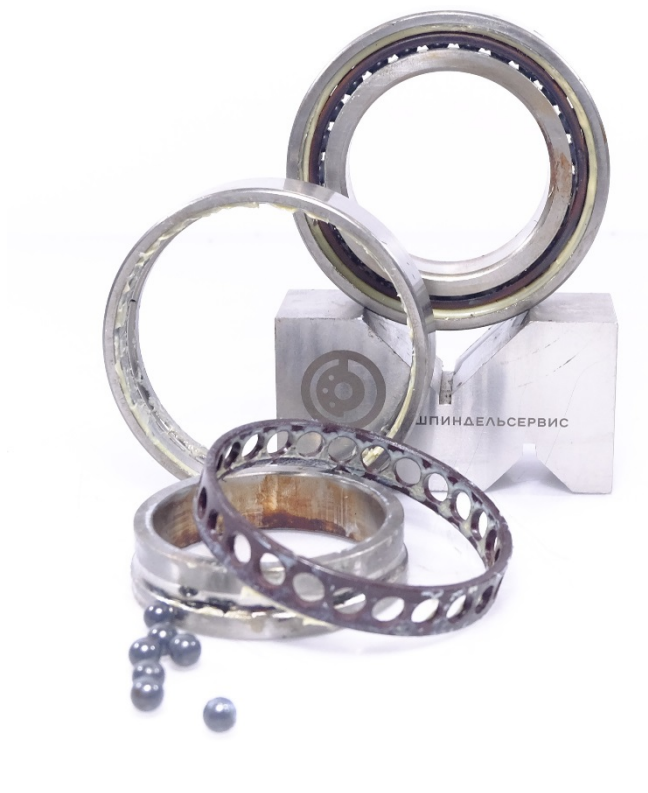
Подшипник задней опоры.

Шум при вращении.

Разобран при демонтаже

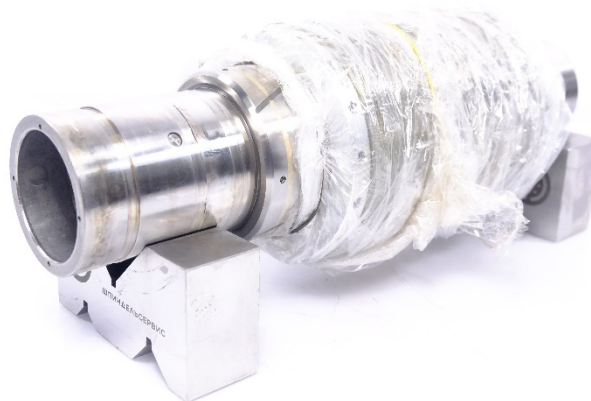
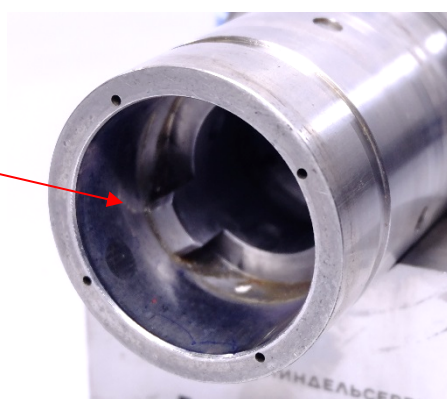
Вал ШУ

Механические повреждения отсутствуют.

Радиальное биение инструментального конуса вала – 2 мкм.

Осевое биение торца – 3 мкм.

Биение торцевой поверхности под подшипники – 2 мкм.

Прилегание инструментального конуса – 60 % (неравномерное).

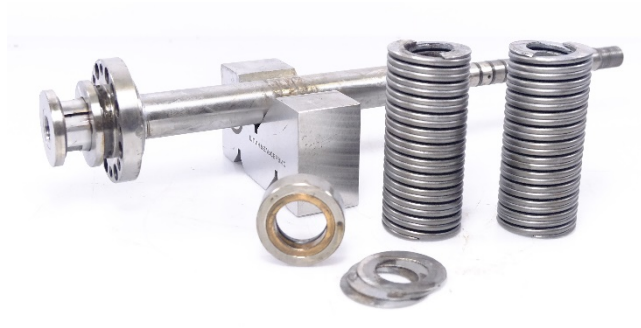
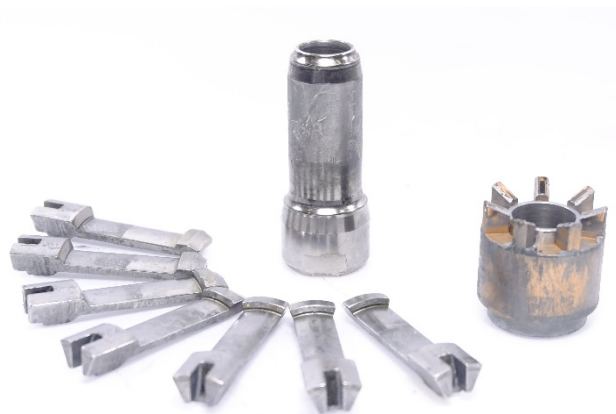
Система фиксации

Механические повреждения отсутствуют.

Усилие затяга – 12,2 кН.

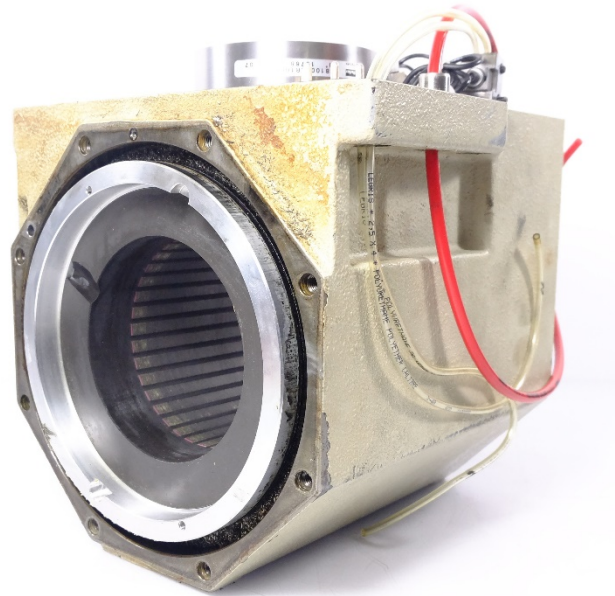
Статор

Механические повреждения отсутствуют.

Электрические параметры статора в норме.

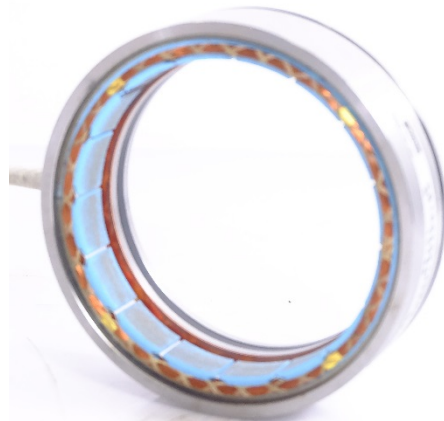
Статор резольвера

Механические повреждения отсутствуют.

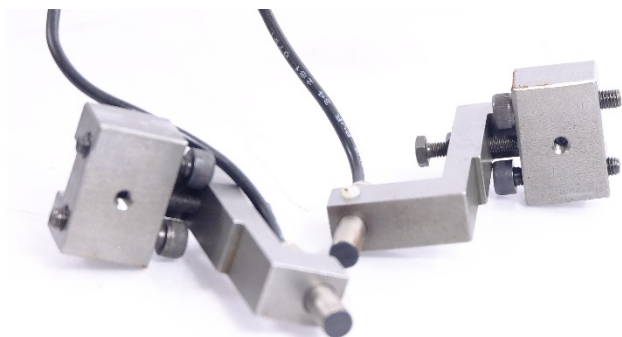
Датчики

Механические повреждения отсутствуют.

Исправны.

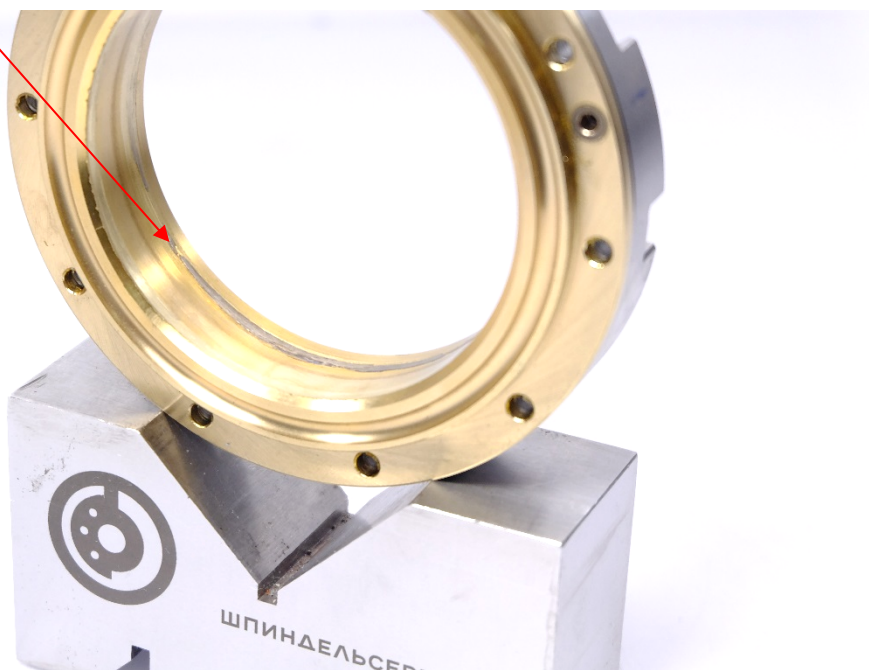
Лабиринтный фланец

Задирь.

В следствие удара произошло заклинивание вала ШУ о лабиринтный фланец.
