Отчёт об инспекции

Шпиндельный узел:
Mazak J-200

20.12.2018

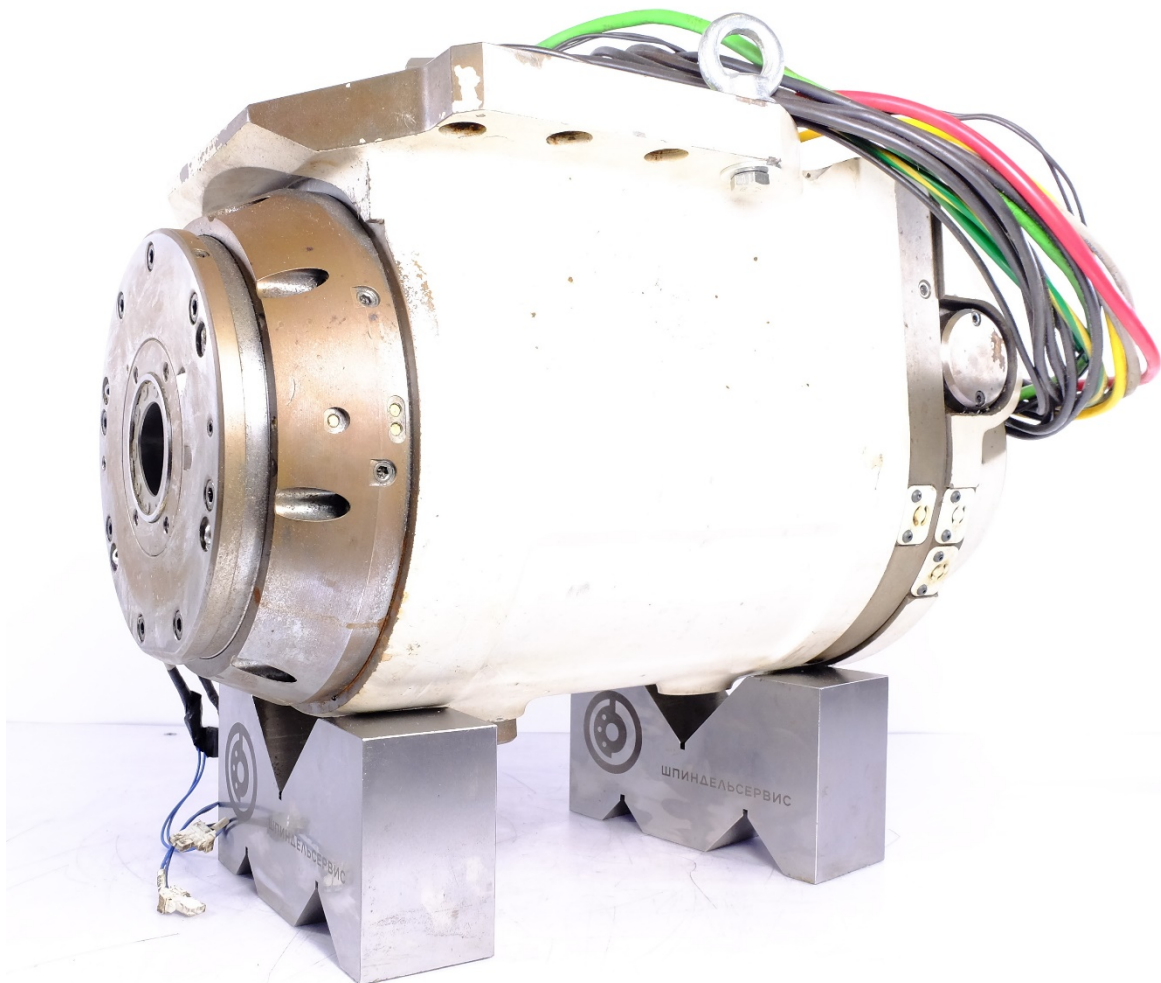
Общий вид шпиндельного узла

Усилие затяга системы фиксации
– 44 кН (допуск – 36 кН).

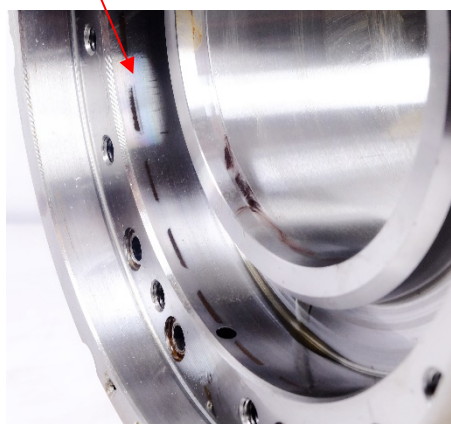
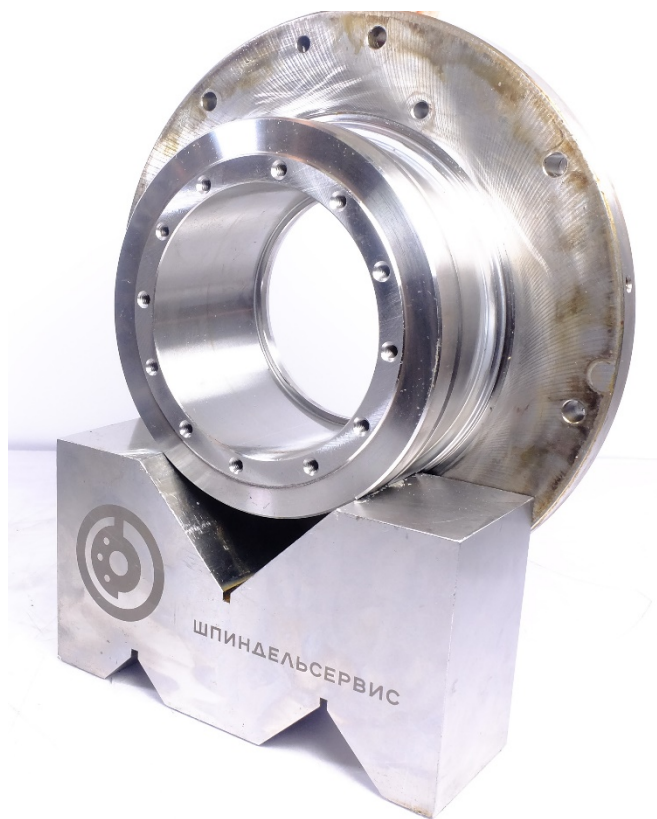
Стакан передней опоры

Механические повреждения на посадочной поверхности отсутствуют.

Затиры в полости хиртов.

- Промывка и очистка деталей ШУ;
- Установка новых прецизионных подшипников;
- Изготовление проставки;
- Ремонт гидроцилиндра;
- Замена энкодера;
- Замена ротационного соединения;
- Изготовление штифта;
- Шлифовка фланца задней опоры;
- Доводка поверхности соединения Хирта на стекле передней опоры;
- Обкатка ШУ.

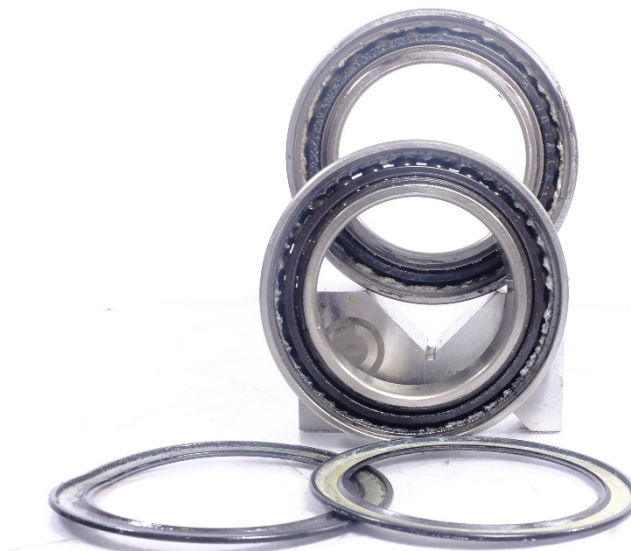
Подшипники передней опоры

Тест на вращении не проходили, т.к. ШУ заклинил.

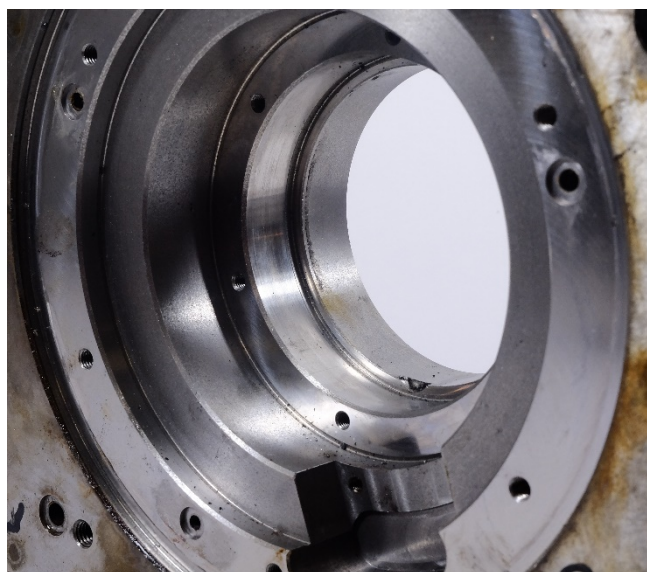
Стакан задней опоры

Механические повреждения отсутствуют.

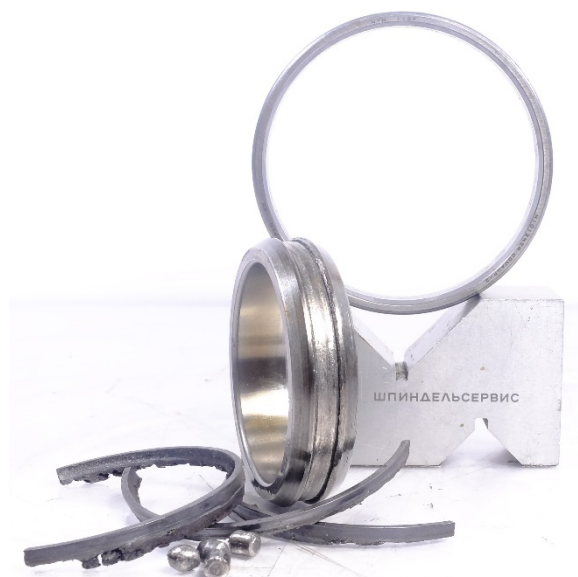
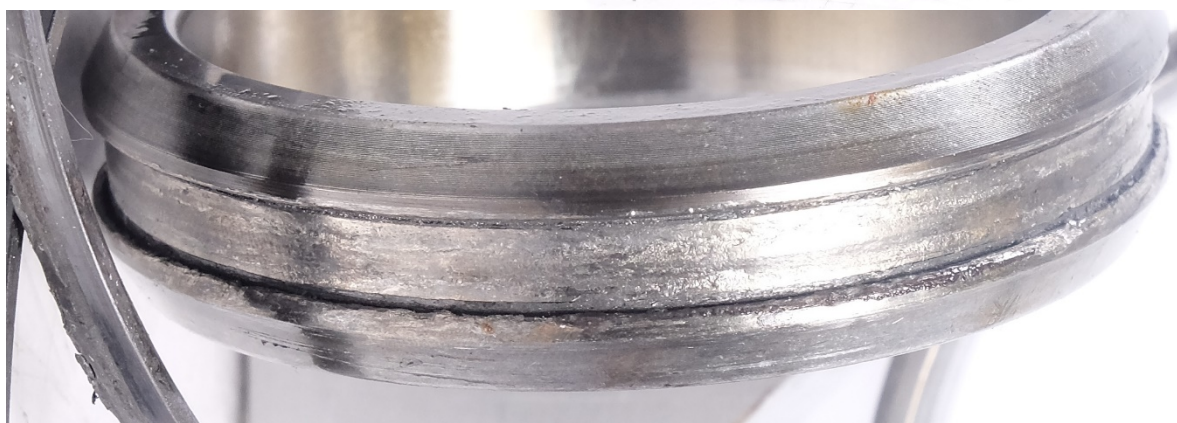
Подшипники задней опоры

Подшипник сгорел.

Сепаратор разрушен.

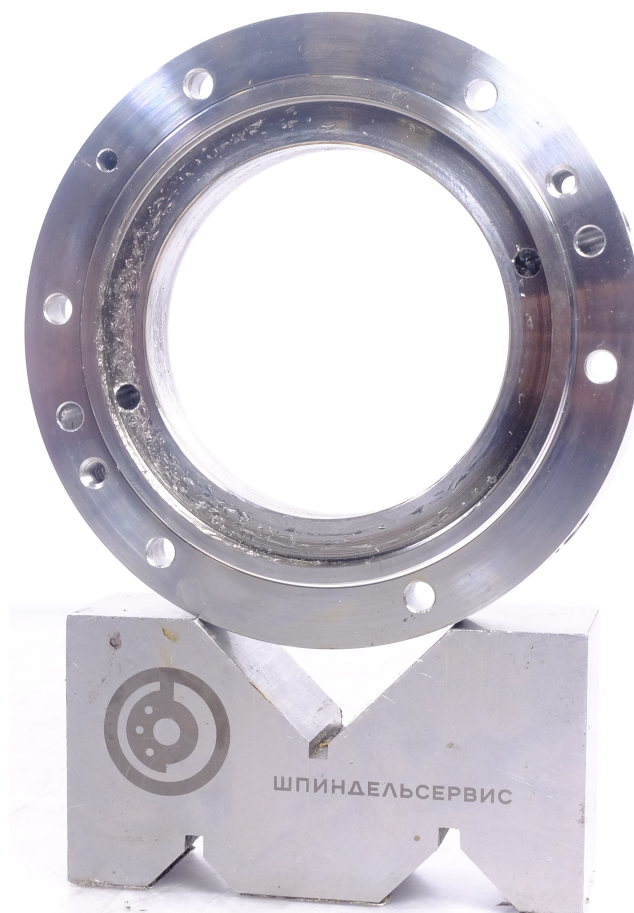
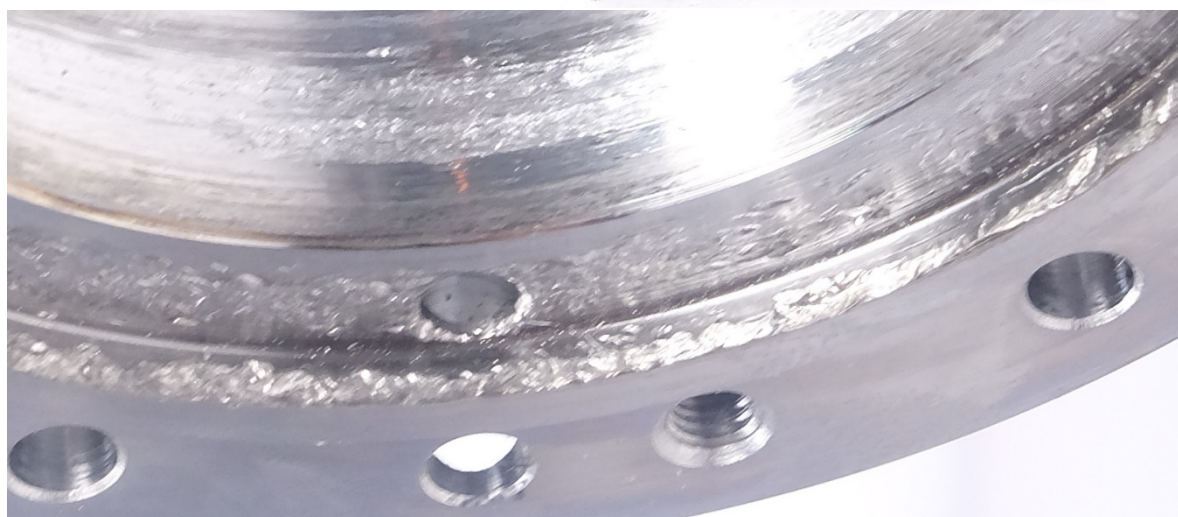
Фланец задней опоры

Механические повреждения.

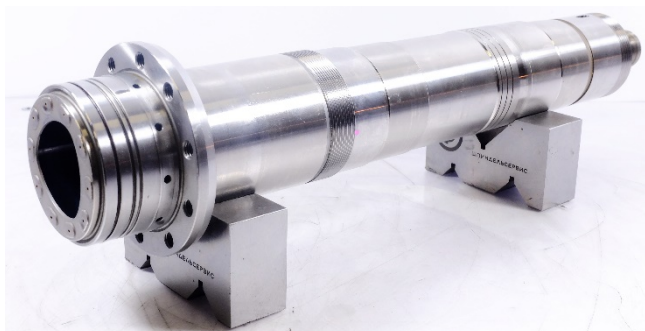
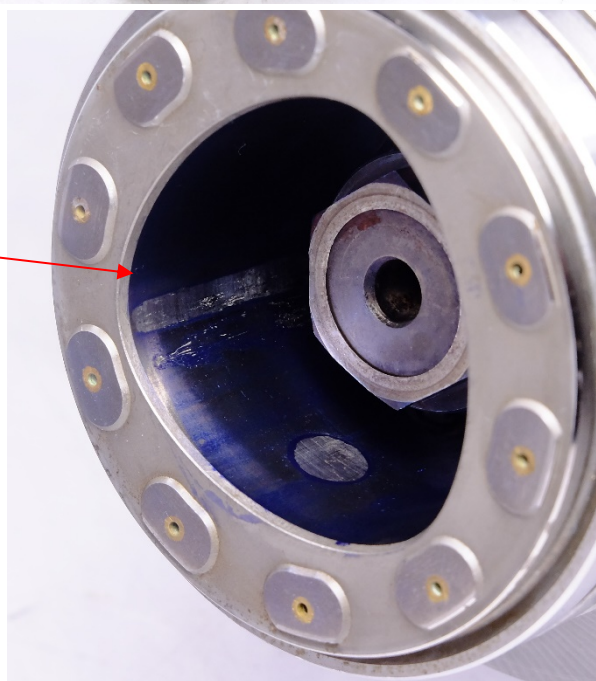
Вал ШУ

Биение торца вала под переднюю опору – 1 мкм.

Биение торца вала под заднюю опору – 1 мкм.

Радиальное биение на 300 мм – 25 мкм.

Прилегание – 70 %.

Задир.

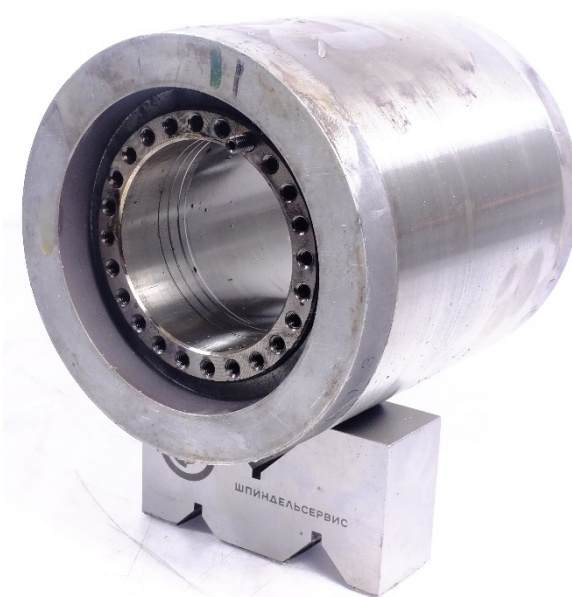
Ротор

Механические повреждения отсутствуют.

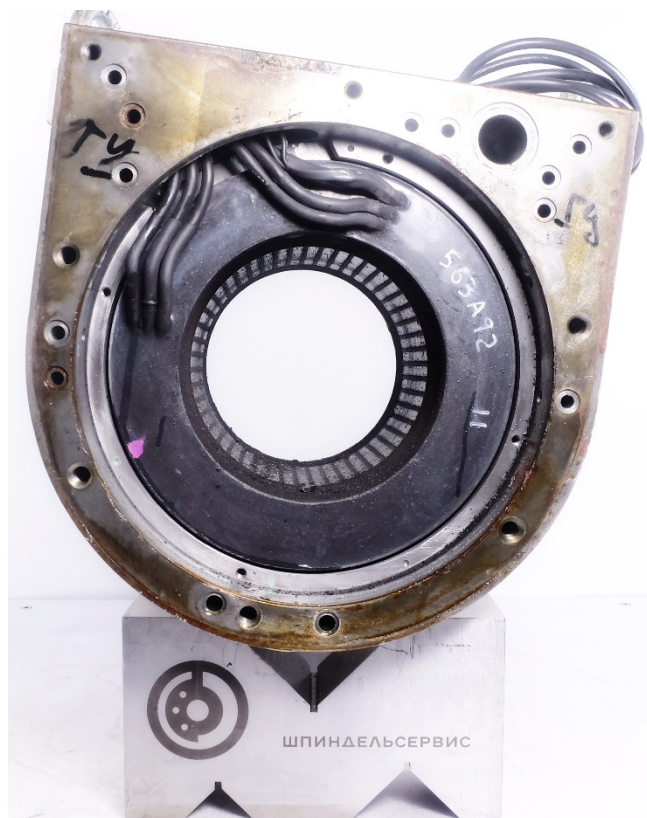
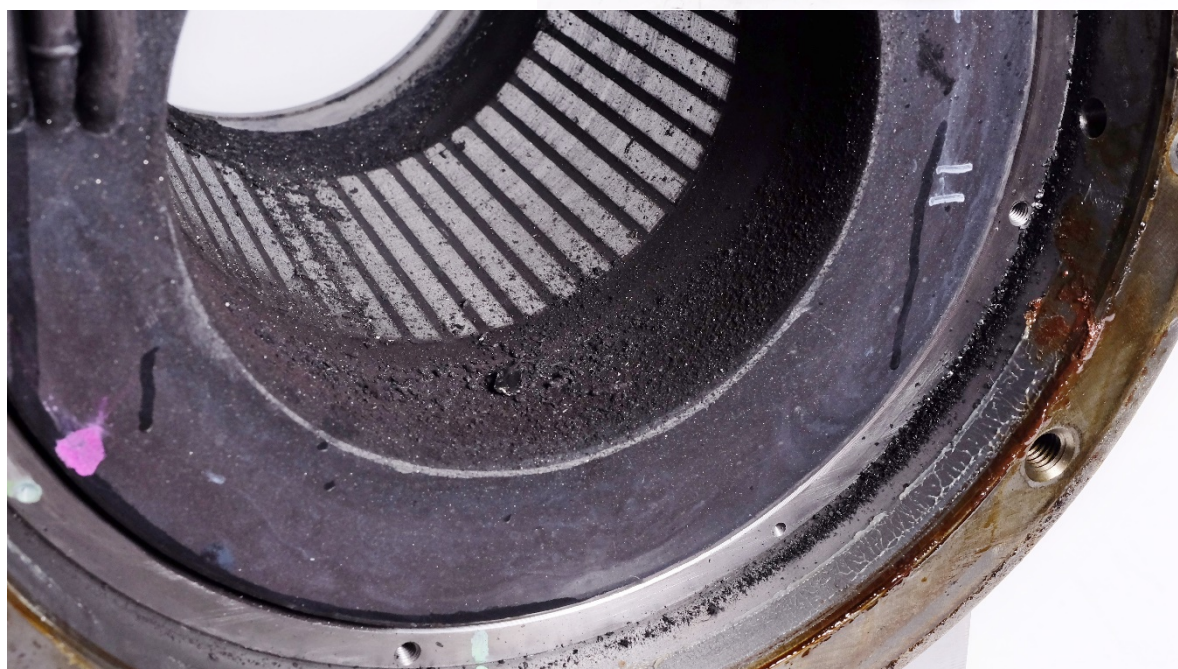
Статор

Электрические параметры статора в поле допуска.

Чрезмерное загрязнение.

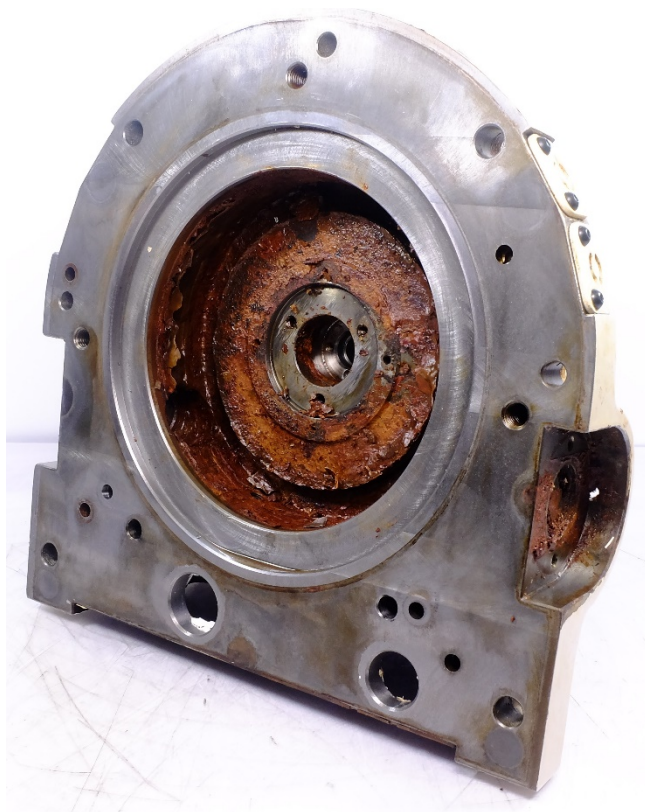
Гидроцилиндр неисправен.

Присутствуют утечки.

Чрезмерное загрязнение.

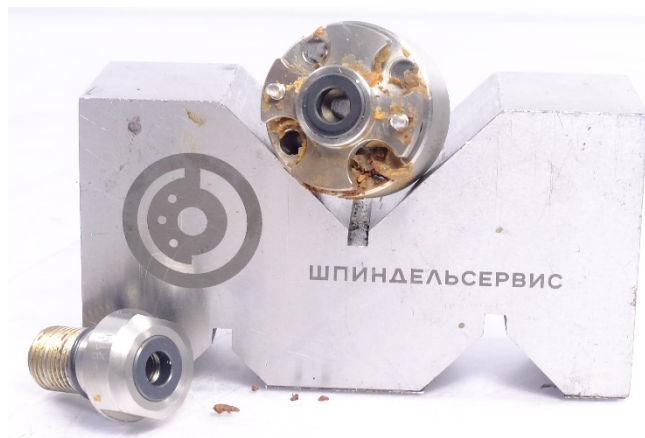
Ротационный механизм

Эксплуатационный ресурс механизма выработан.

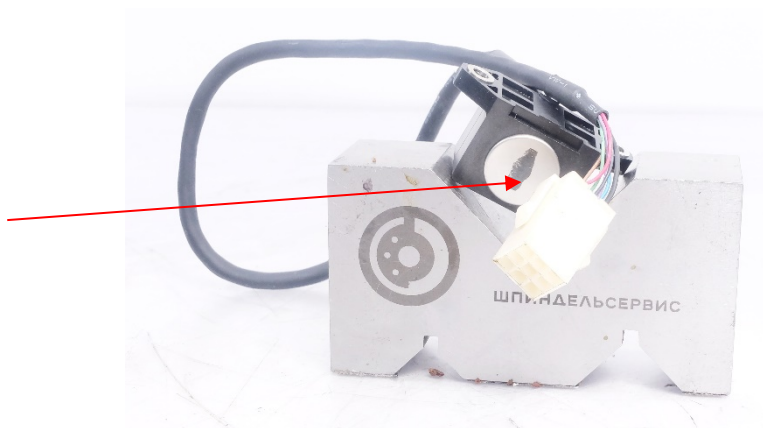
Энкодер неисправен.

Сигнал отсутствует.

Механические повреждение.

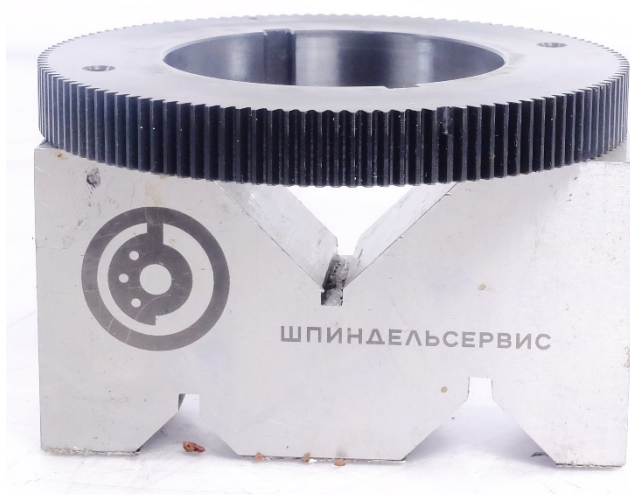
Колесо энкодера

Механические повреждения отсутствуют.

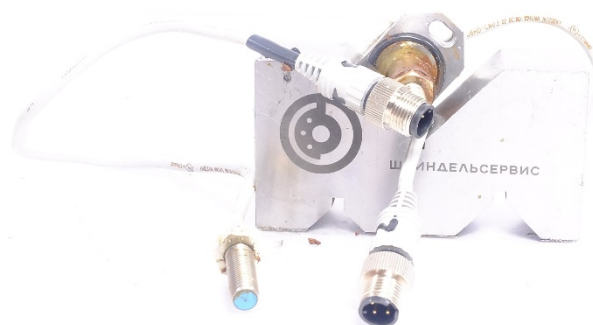
Датчики смены инструмента

Датчики исправны.

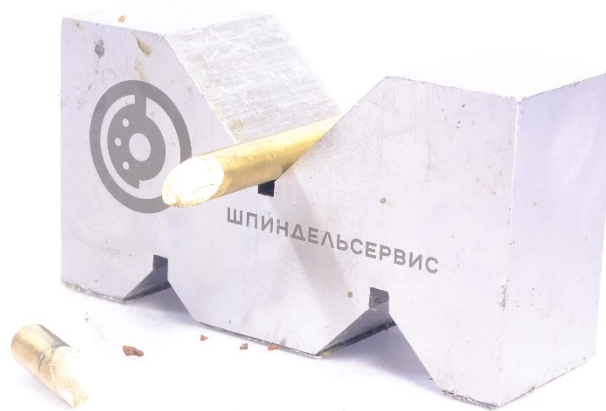
Штифт стопорный

Разрушен при демонтаже.

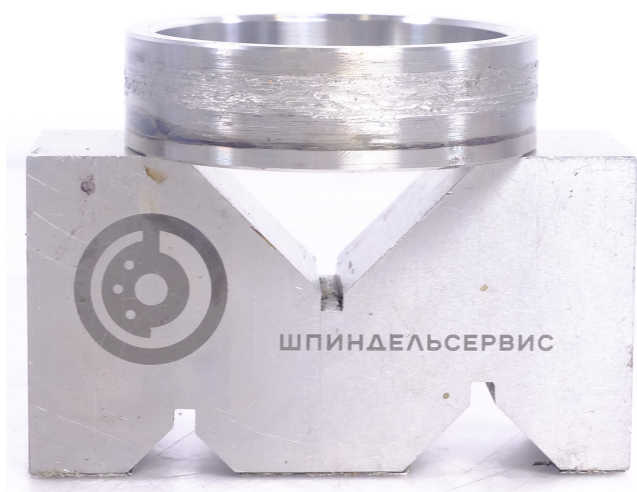
Проставка

Механические повреждения.
