Отчёт об инспекции

Шпиндельный узел:
Reiden RX10

Дата:
24.01.2020

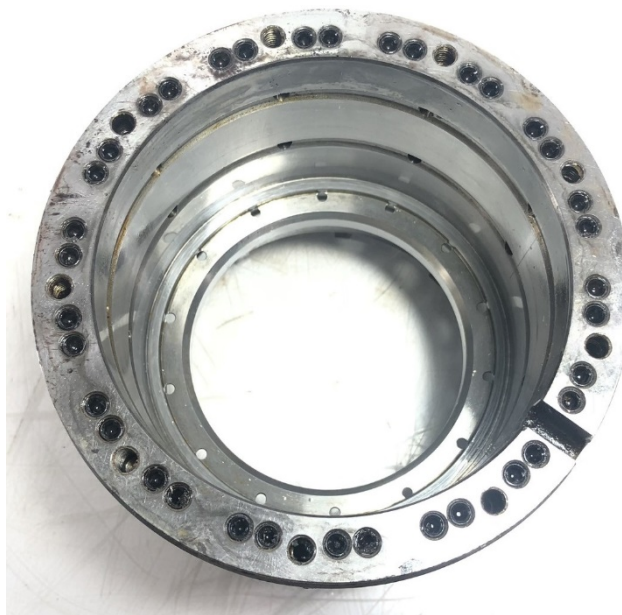
Стакан передней опоры

Механические повреждения отсутствуют.

Загрязнен.

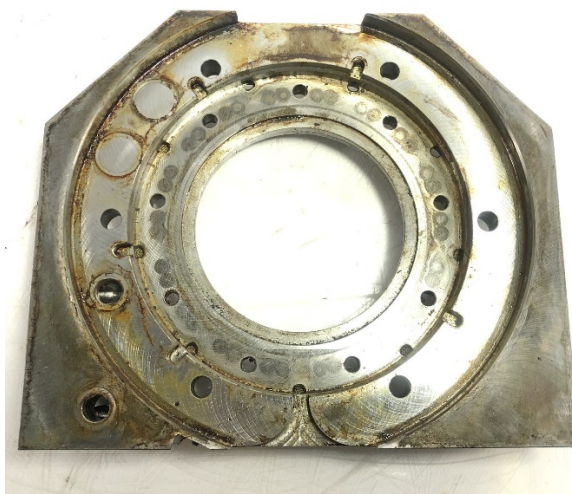
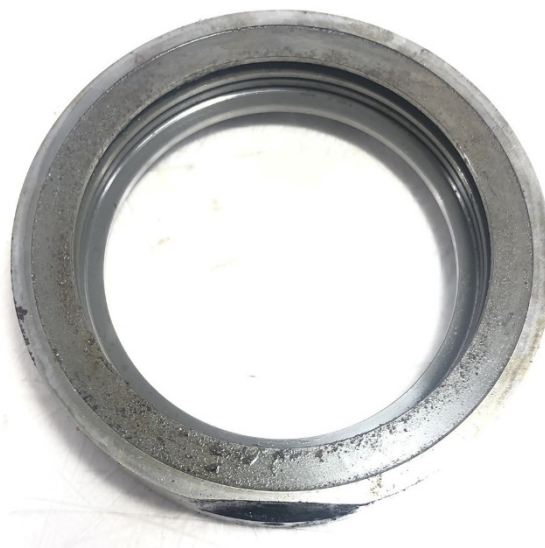
Фланец передней опоры

Механические повреждения отсутствуют.

Загрязнен.

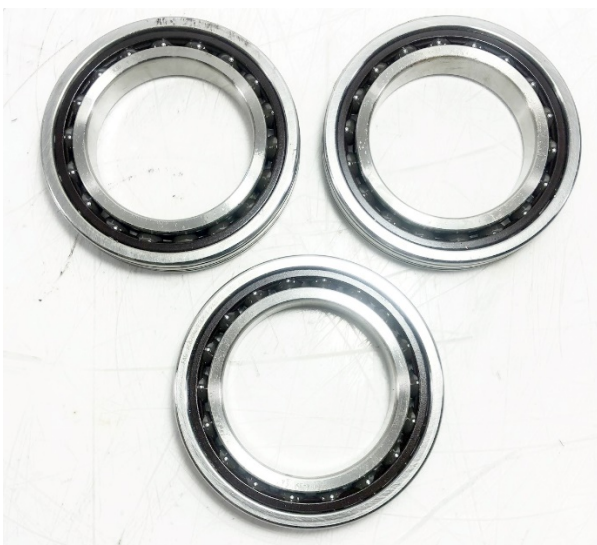
Подшипники передней опоры

Шум при вращении.

Чрезмерное загрязнение.

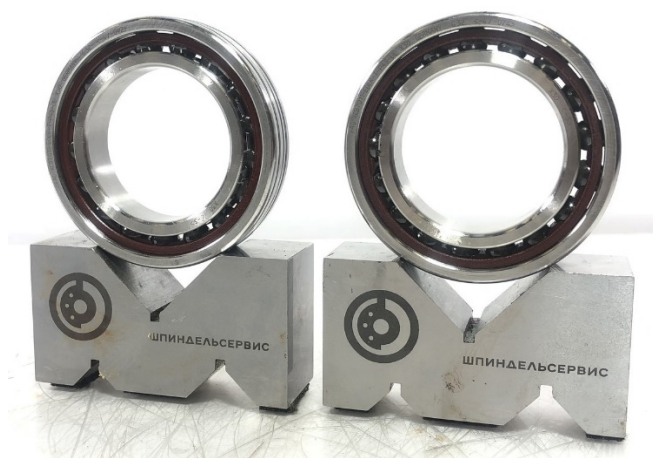
Подшипники задней опоры

Шум при вращении.

Чрезмерное загрязнение.

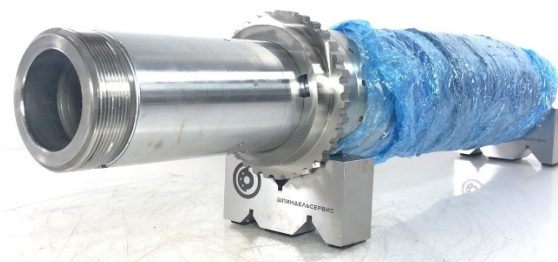
Вал ШУ

Радиальное биение конуса – 14
мкм.

Биение торцов подшипников – 2
мкм.

Диаметры посадок подшипников
в допуске.

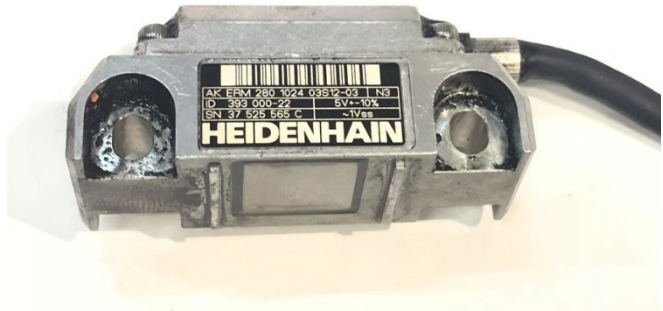
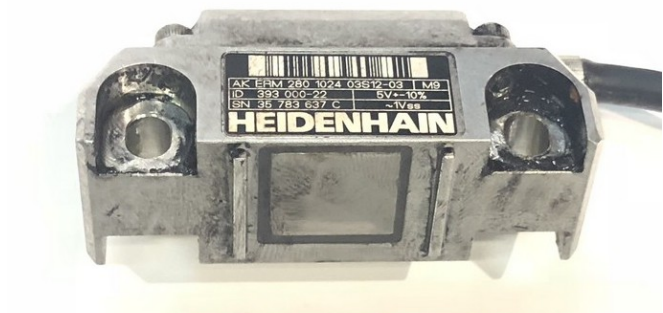
Энкодеры

Механические повреждения отсутствуют.

Исправны.

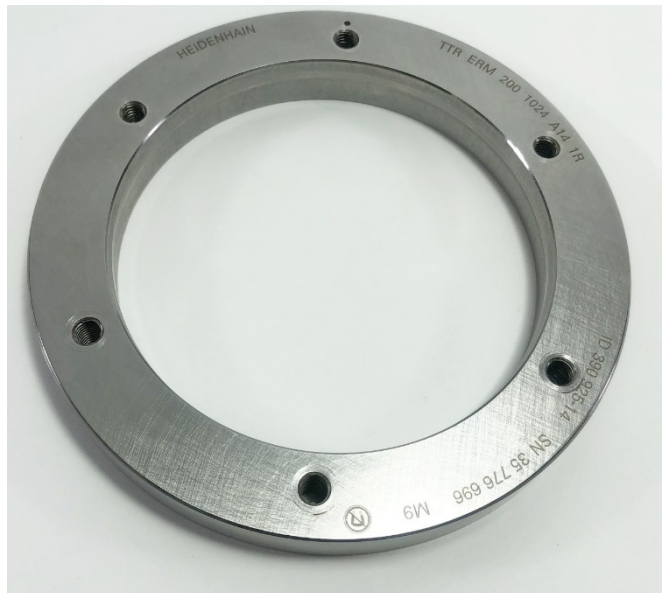
Зубчатое колесо

Механические повреждения отсутствуют.

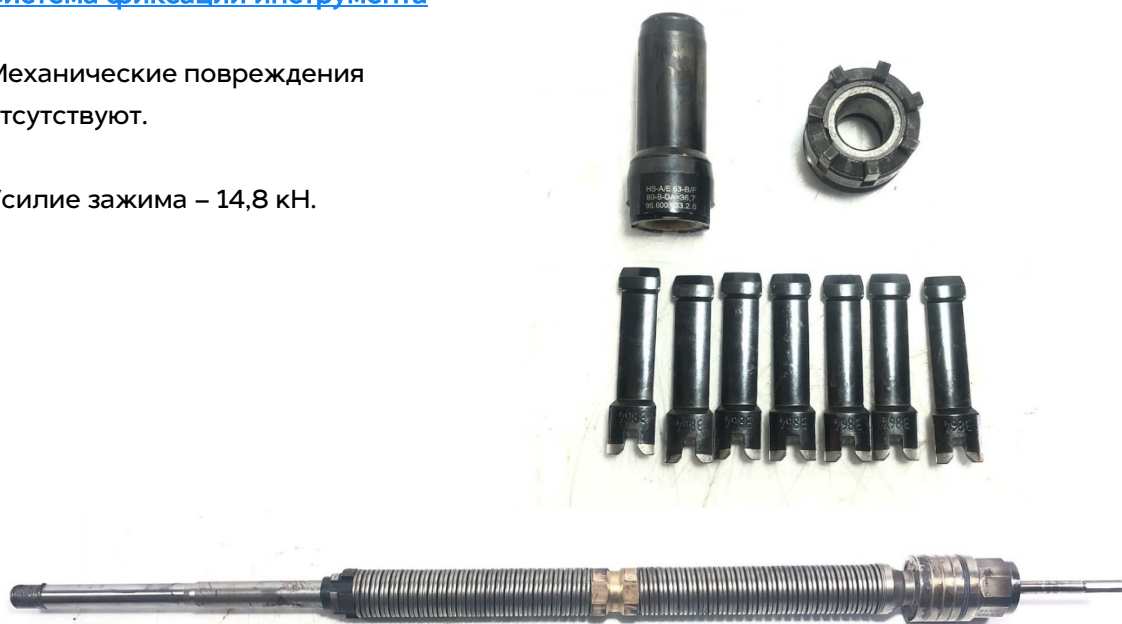
Система фиксации инструмента

Механические повреждения отсутствуют.

Усилие зажима – 14,8 кН.

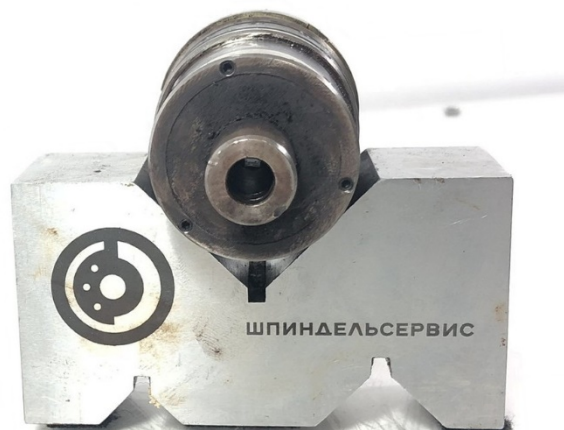
Ротационный механизм

Механизм загрязнен.

Присутствуют следы нагрева.

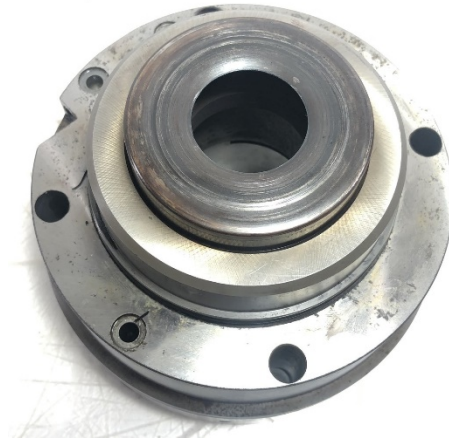
Гидроцилиндр

На поршне следы затирания.

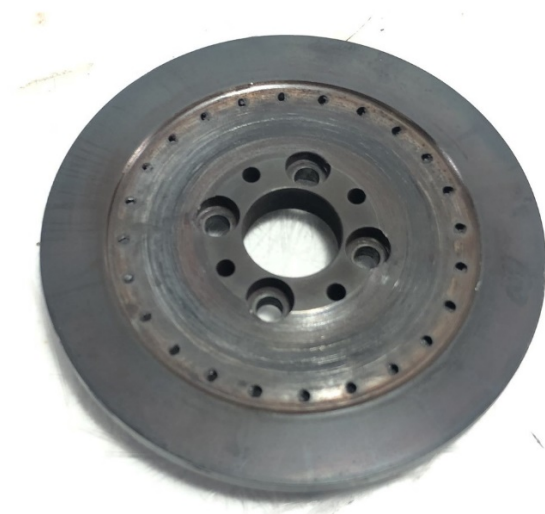
Диск индикации положения инструмента

На диске следы затирания.

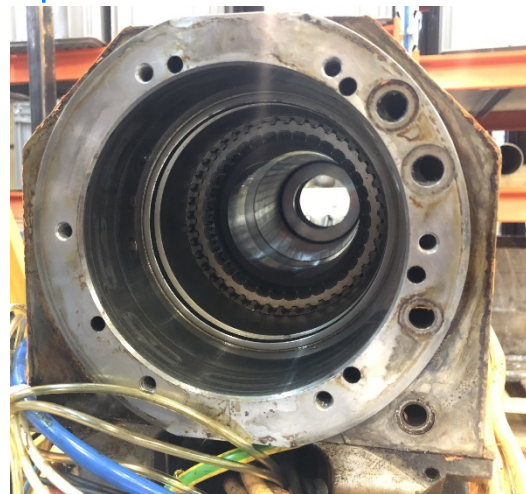
Статор и зубчатое зацепление моментного привода

Электрические параметры статора в поле допуска.

Механизм включения зубчатой передачи исправен.

Механические повреждения отсутствуют.
