## Отчёт об инспекции

Шпиндельный узел:  
Sauter 0.5.052.025

02.08.2018

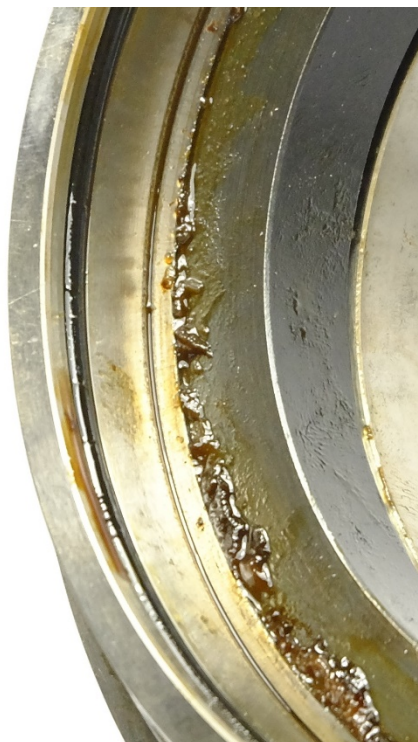
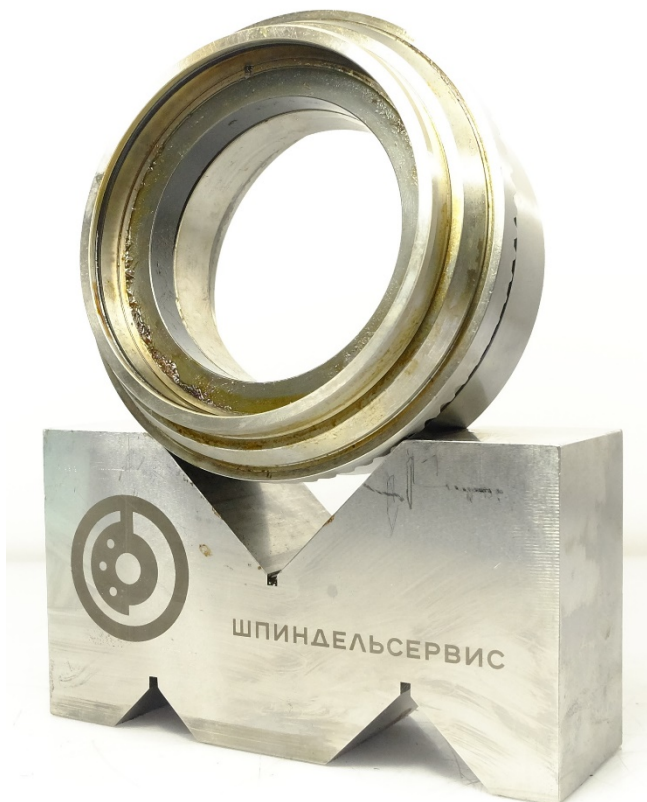
### Стакан передней опоры

Механические повреждения отсутствуют.

Чрезмерное загрязнение.

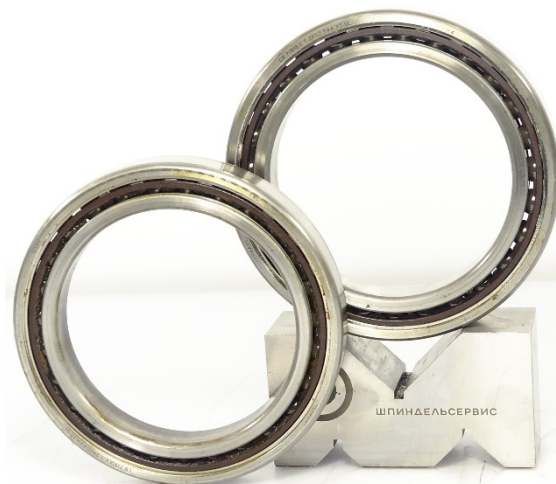
### Подшипники передней опоры

Шум при вращении подшипников

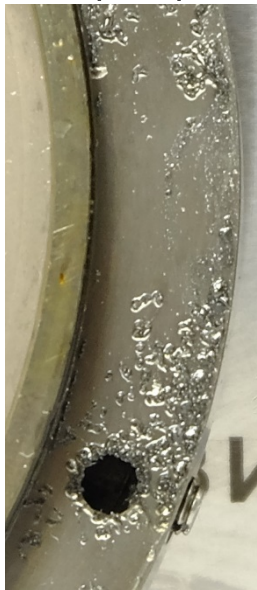
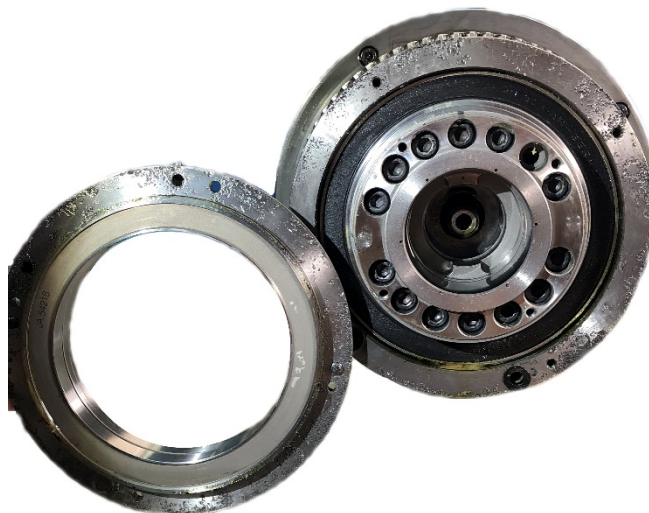
Передняя опора в процессе инспекции

При работе стружка попадает в полость ШУ.

Жидкость в полости ШУ.

Масло из гидравлического зажима, фиксирующего вал, травит в статор и переднюю опору.

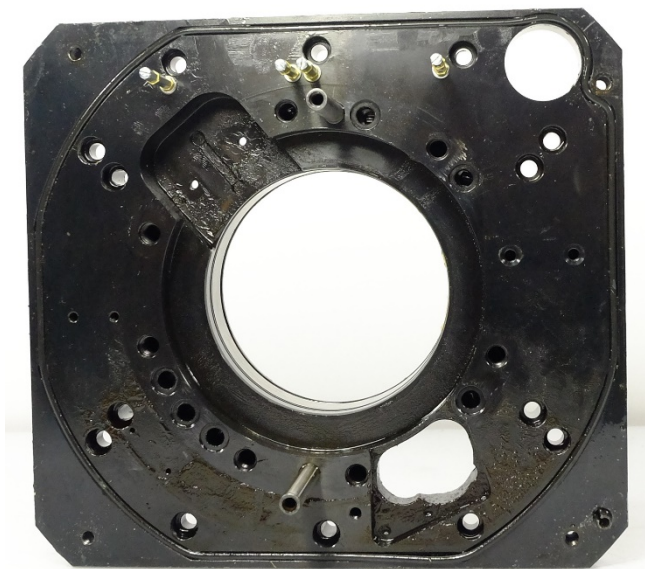
Стакан задней опоры

Механические повреждения отсутствуют.

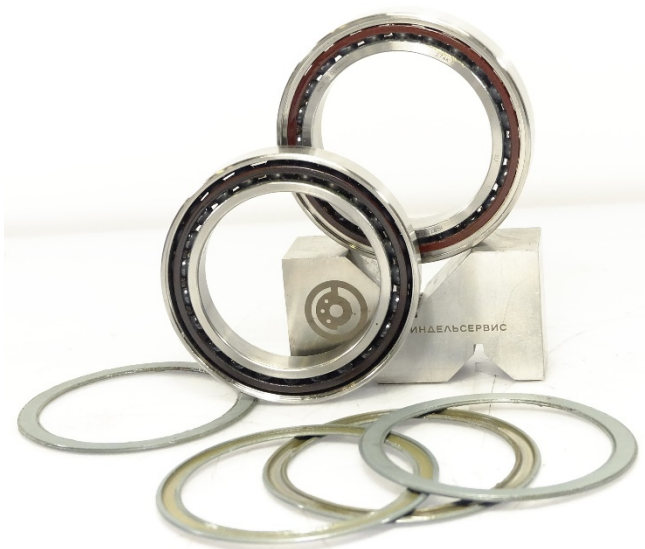
Подшипники задней опоры

Шум при вращении подшипников.

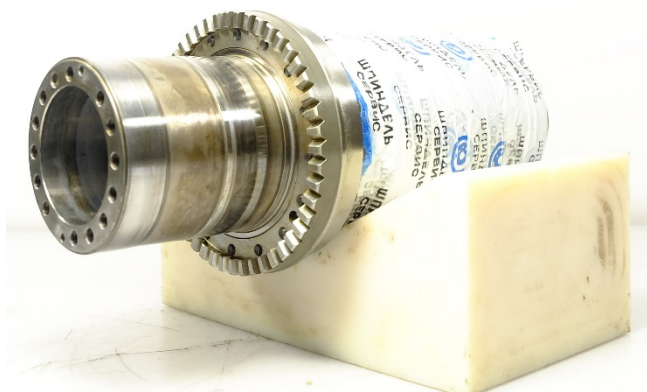
Биение торца вала под  
переднюю опору – 4 мкм.

Биение торца вала под заднюю  
опору – 3 мкм.

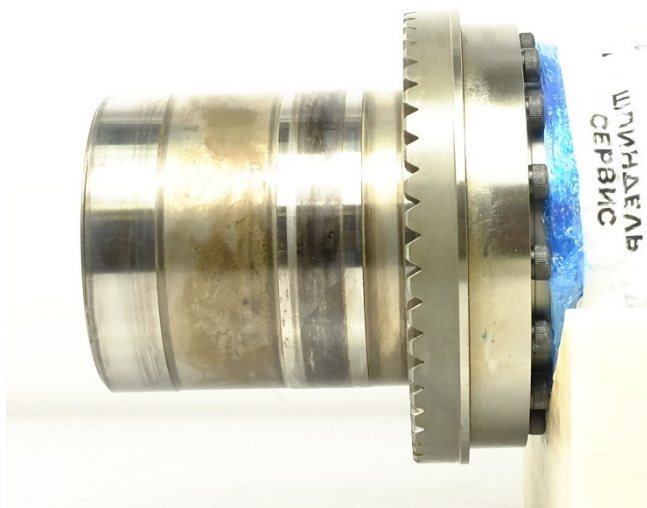
Фреттинг-коррозия посадочной  
поверхности под заднюю опору.

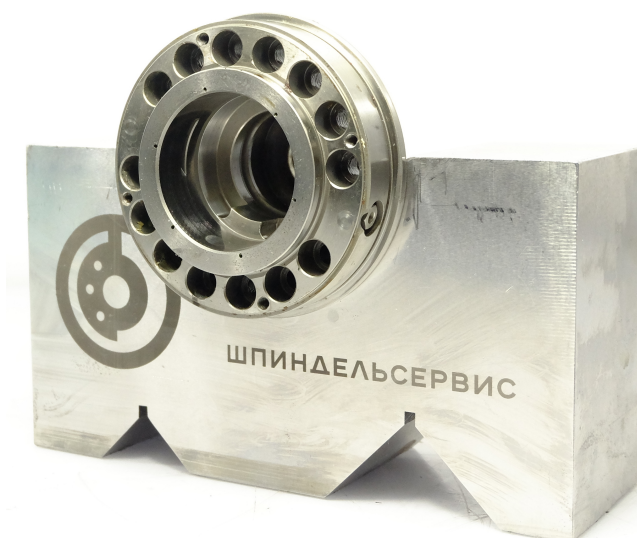
Во время инспекции выявлено,  
что в креплении конуса был  
сломан болт.

Замена конуса.

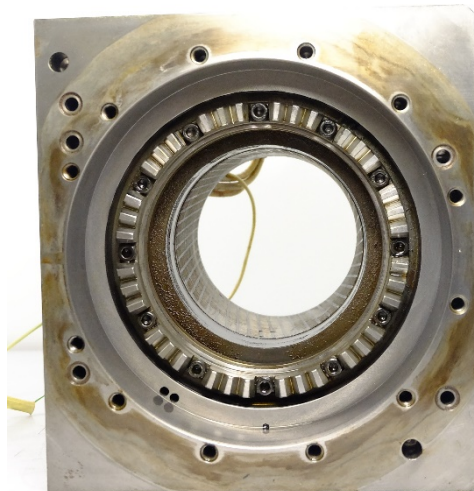
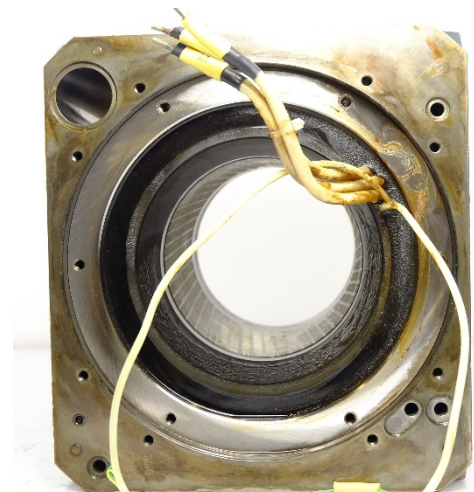
Статор

Электрические параметры  
статора в поле допуска.

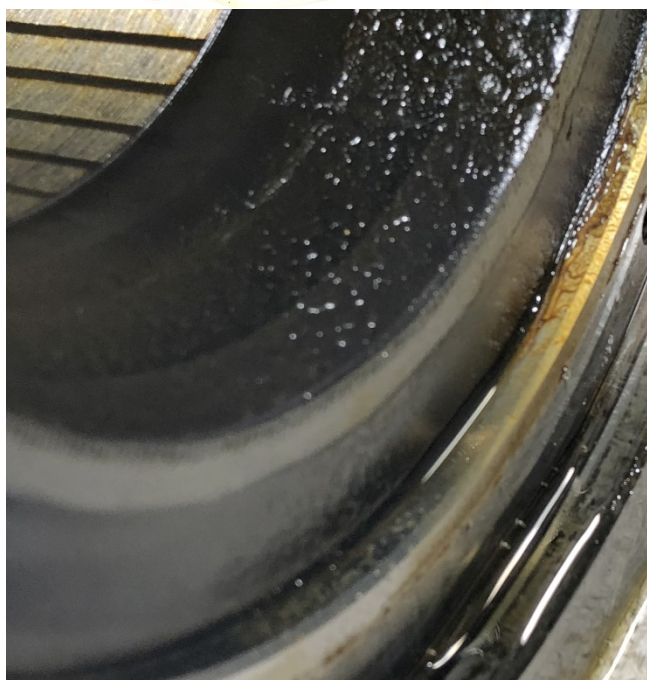
Жидкость в полости ШУ.

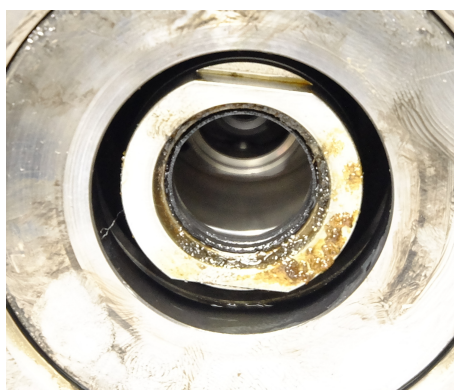
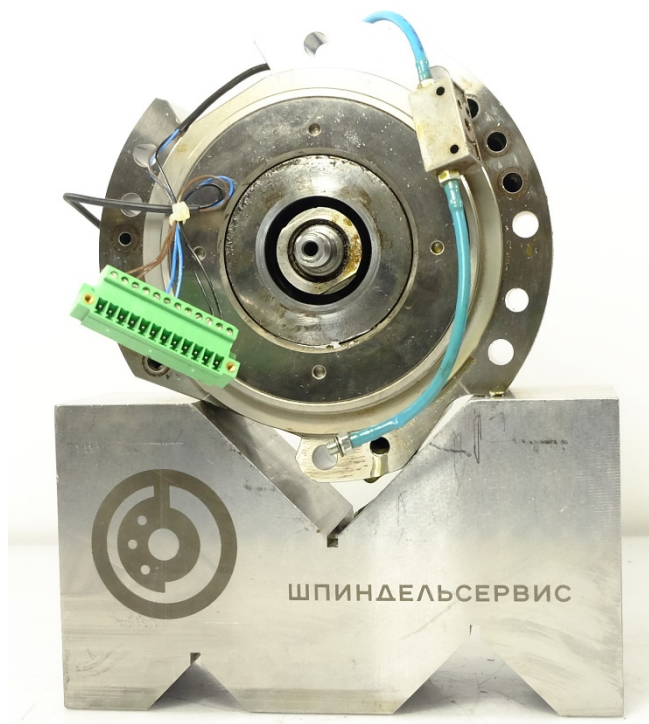
## Гидроцилиндр

Во время проверки на герметичность выявлены массовые утечки.

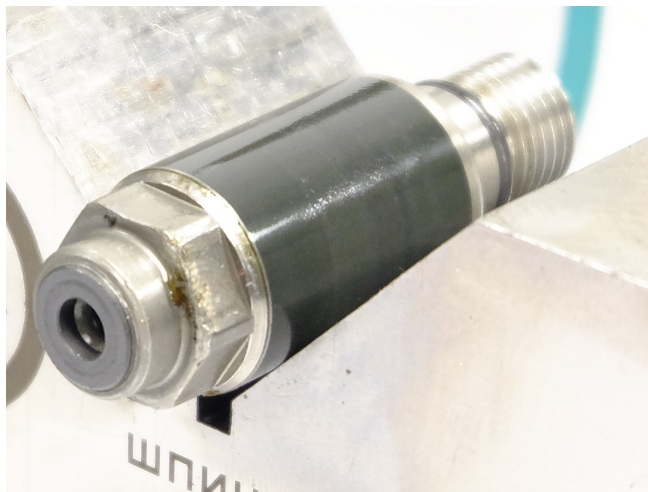
## Ротационный механизм

Керамика ротационного соединения изношена.

Чрезмерное загрязнение.

Уплотнения потеряли эластичность.

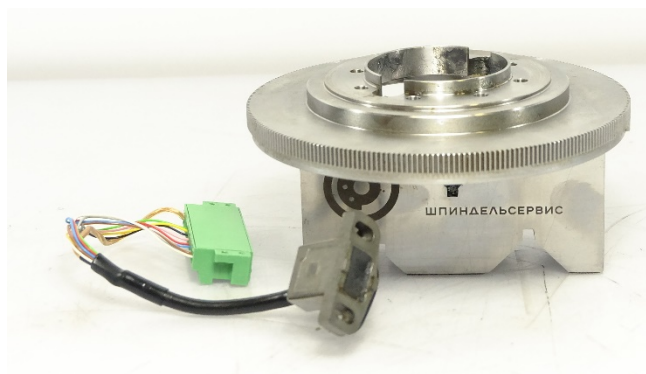
## Энкодер и колесо энкодера

Энкодер исправен.

На колесе механические повреждения отсутствуют.

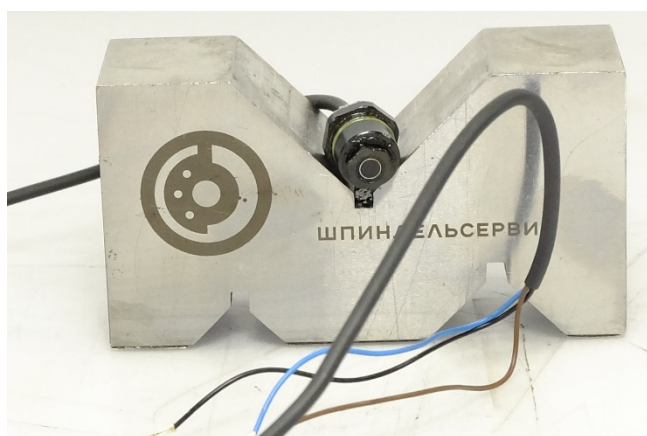
## Датчик гидрозжима вала

Датчик исправен.

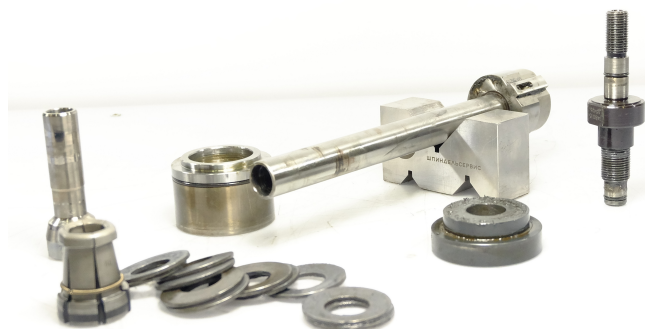
## Система фиксации инструмента

Состояние пружин – удовлетворительно.

Состояние штока – нормально.

Состояние цанги – нормально.
