Отчёт об инспекции

Шпиндельный узел:
Step Tec HVC230E

Дата:
13.06.2017

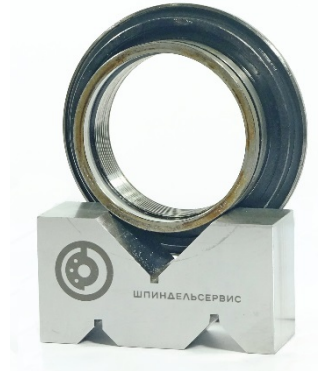
Гайка передней опоры

Механические повреждения отсутствуют.

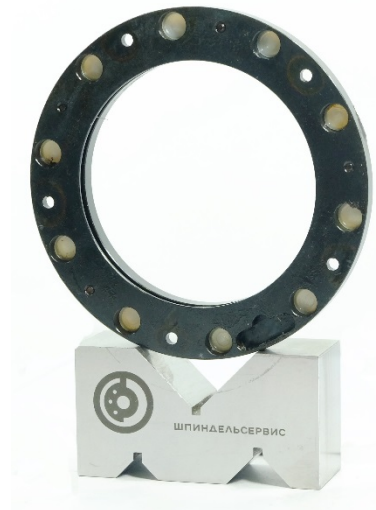
Лабиринтное уплотнение передней опоры

Механические повреждения отсутствуют.

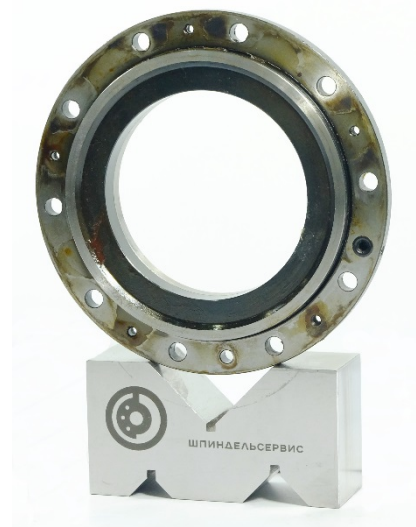
Фланец передней опоры

Механические повреждения отсутствуют.

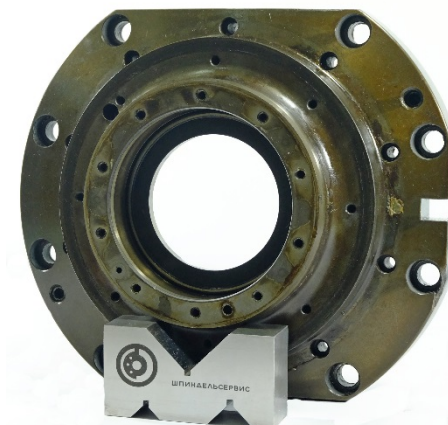
Стакан передней опоры (вид спереди)

Механические повреждения отсутствуют.

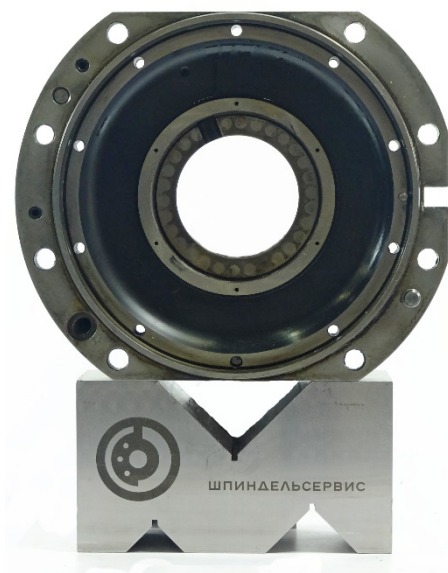
Стакан передней опоры (вид сзади)

Механические повреждения отсутствуют.

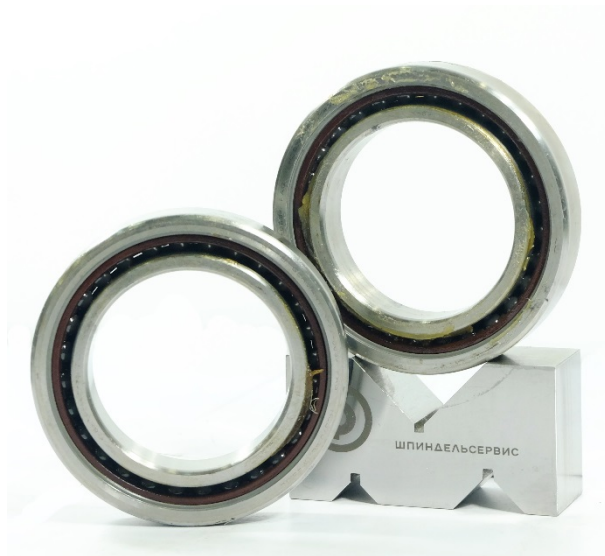
Подшипники передней опоры

Механические повреждения отсутствуют.

Шум при вращении.

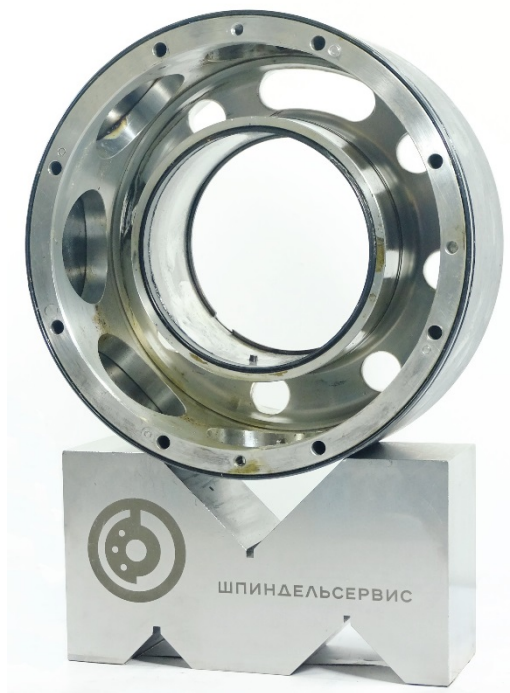
Задняя опора ШУ

Механические повреждения отсутствуют.

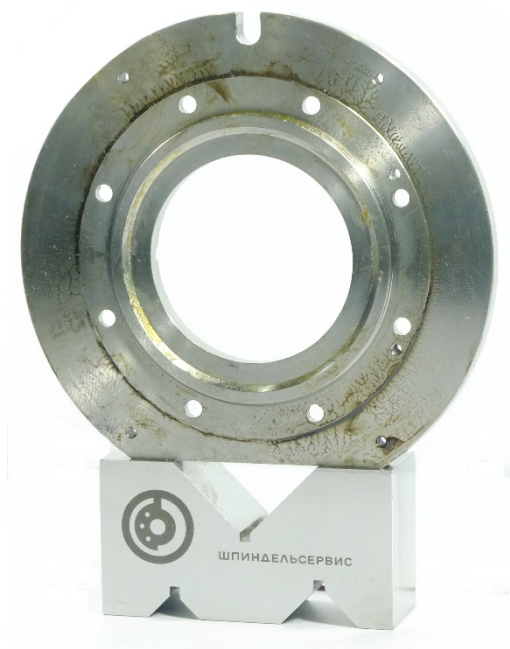
Крышка задней опоры

Механические повреждения отсутствуют.

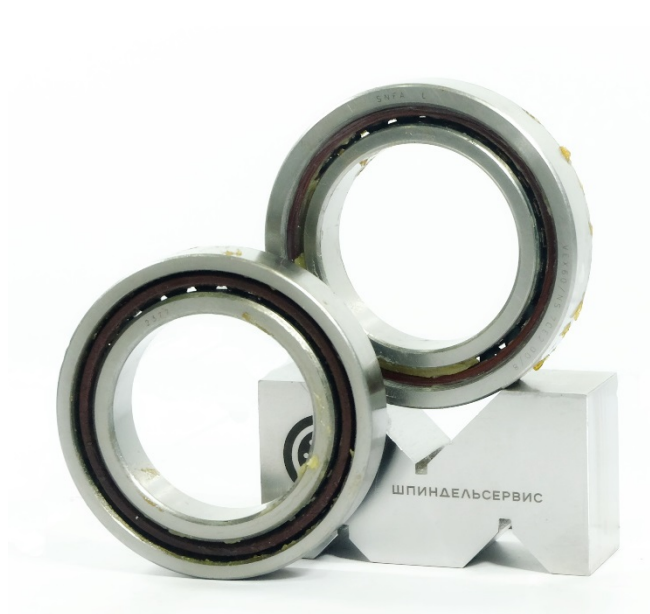
Подшипники задней опоры

Механические повреждения
отсутствуют.

Шум при вращении.

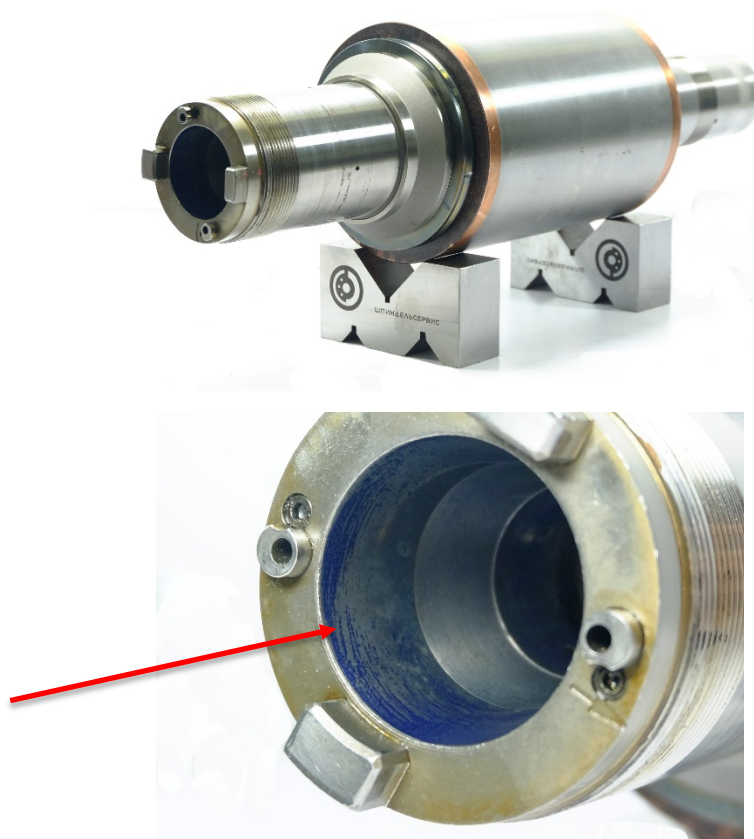
Вал ШУ

Механические повреждения отсутствуют.

Радиальное биение инструментального конуса вала – 5 мкм.

Биение торцевой поверхности под подшипники – 2 мкм.

Прилегание конуса 50%.

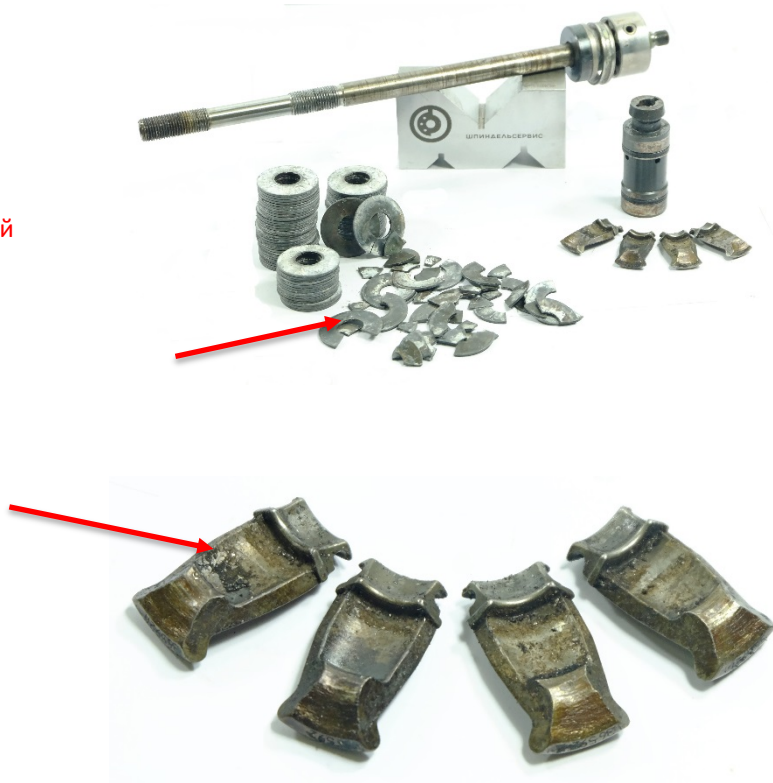
Система фиксации инструмента

Механические повреждения отсутствуют.

Сломаны тарельчатые пружины.

Лепестки загрязнены металлической стружкой.

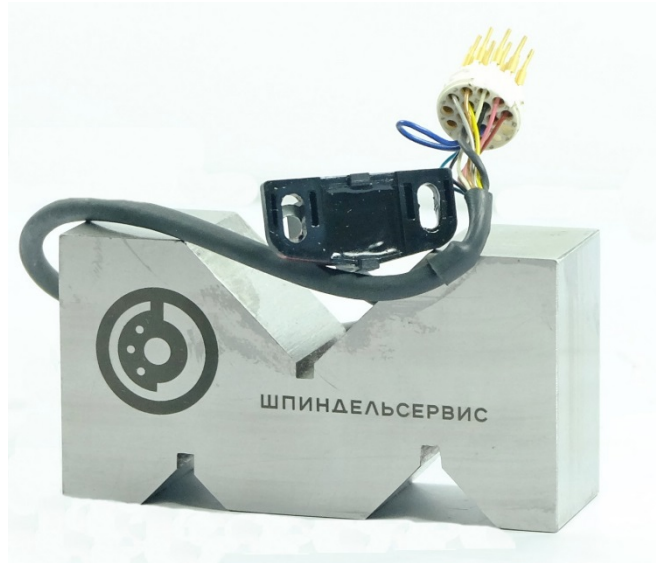
Энкодер

Механические повреждения отсутствуют.

Исправен.

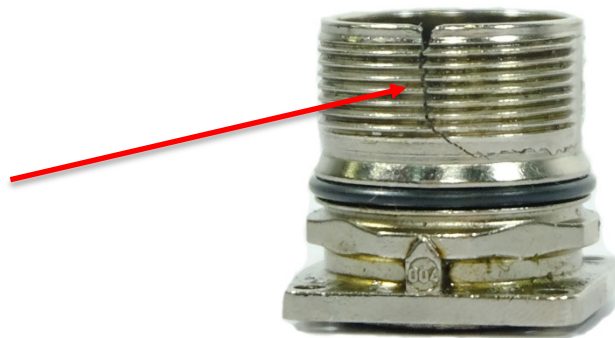
Корпус разъема

Трещина на корпусе разъема.

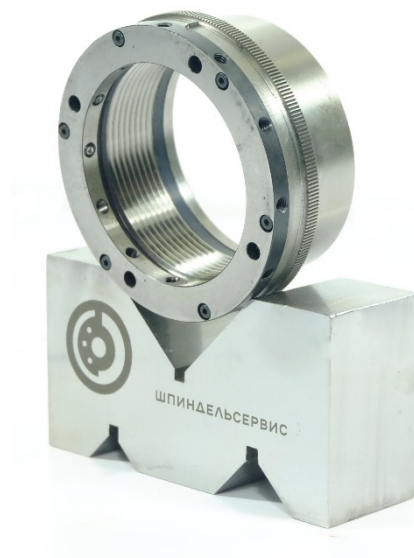
Зубчатое колесо энкодера

Механические повреждения отсутствуют.

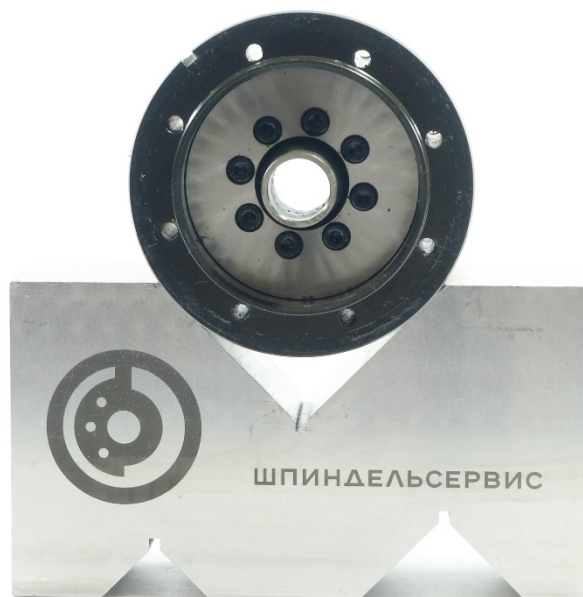
Гидроцилиндр

Механические повреждения отсутствуют.

Исправен.

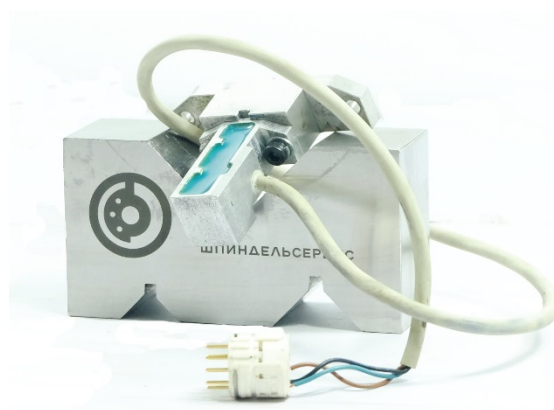
Датчик положения системы фиксации инструмента

Механические повреждения отсутствуют.

Исправен.

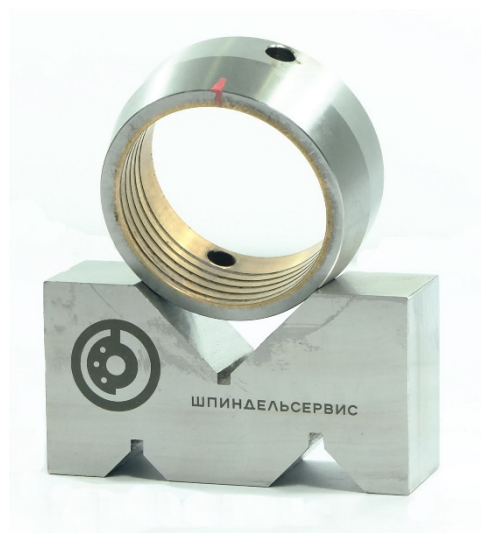
Коническая втулка датчика положения системы фиксации инструмента

Механические повреждения отсутствуют.

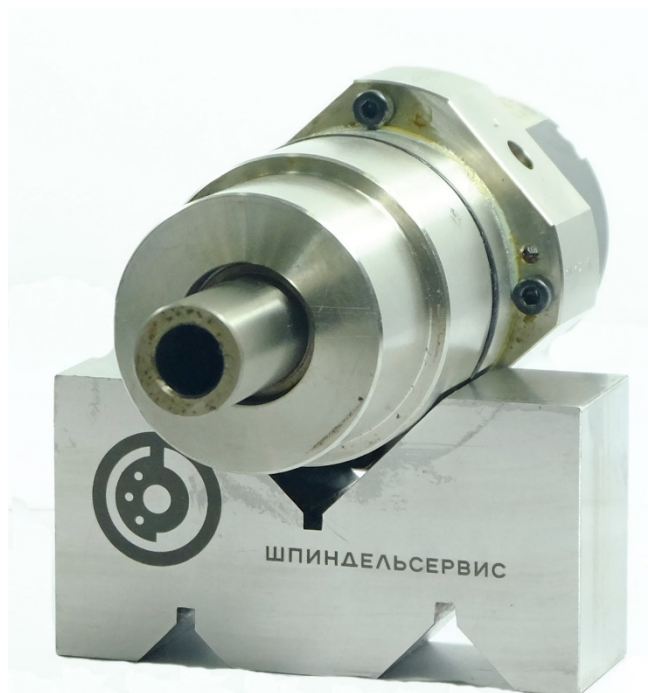
Ротационная муфта

Механические повреждения отсутствуют.

Рекомендуется замена.

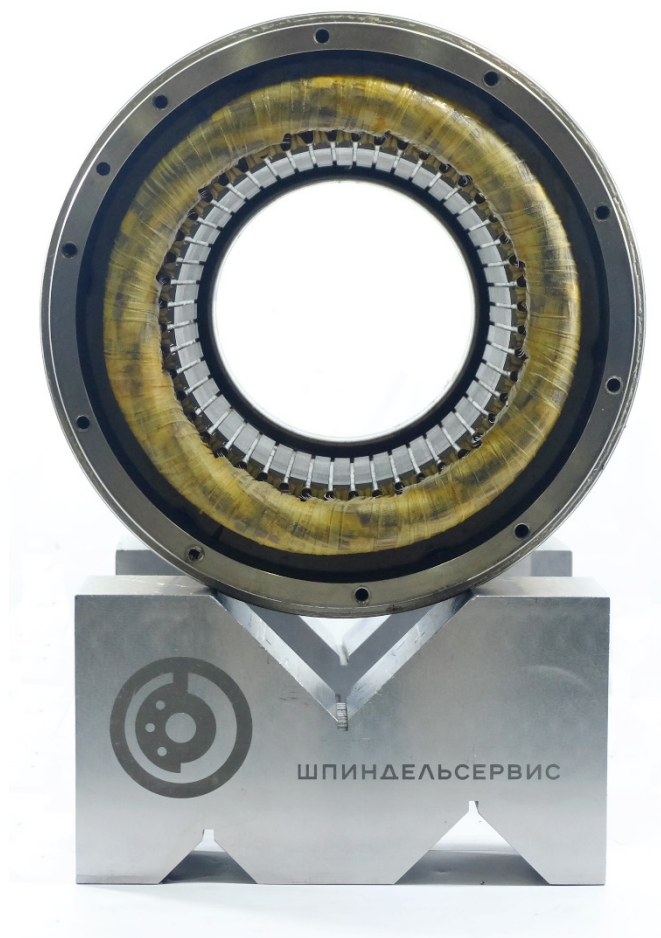
Статор ШУ

Механические повреждения отсутствуют.

Электрические параметры мотора в зоне допуска.
