Отчёт об инспекции

Step Tec

12.02.2018

HPC190-X-36-3.1/20-PF-
HSK-A63

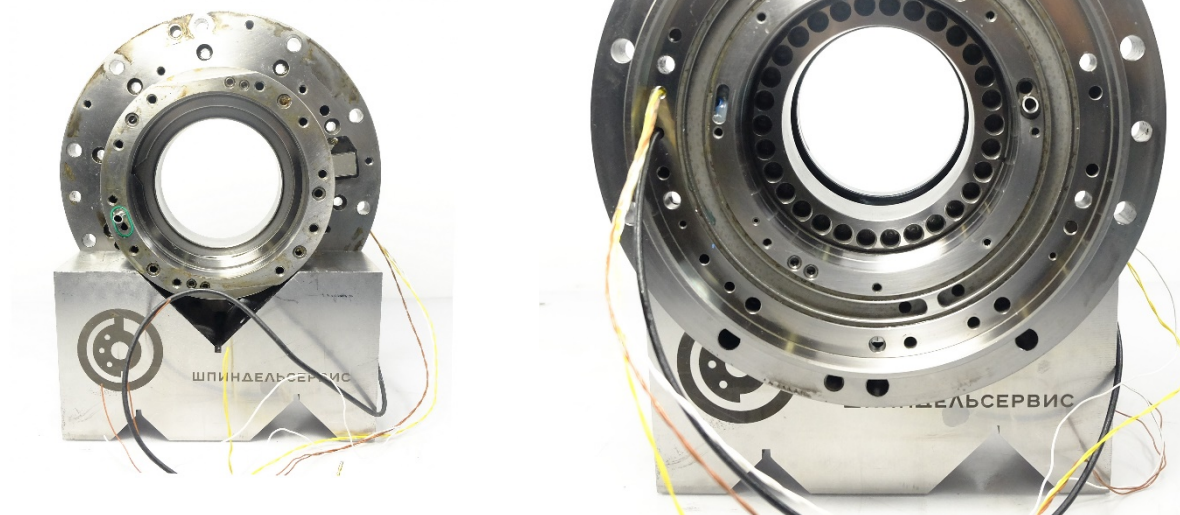
Стакан передней опоры

Механические повреждения отсутствуют.

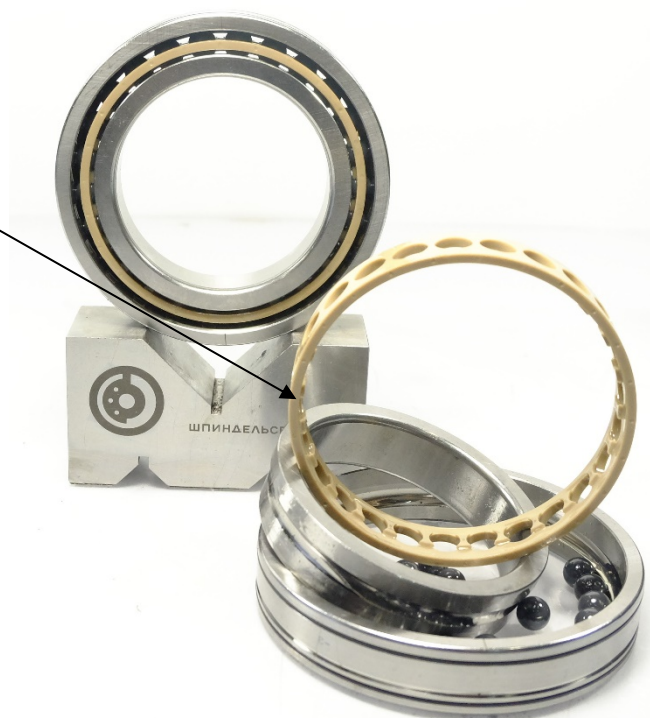
Подшипники передней опоры

Шум при вращении.

Разобран при демонтаже.

- Промывка и очистка деталей ШУ;
- Установка новых прецизионных подшипников;
- Шлифовка сменного конуса вала или изготовление нового;
- Обкатка ШУ.

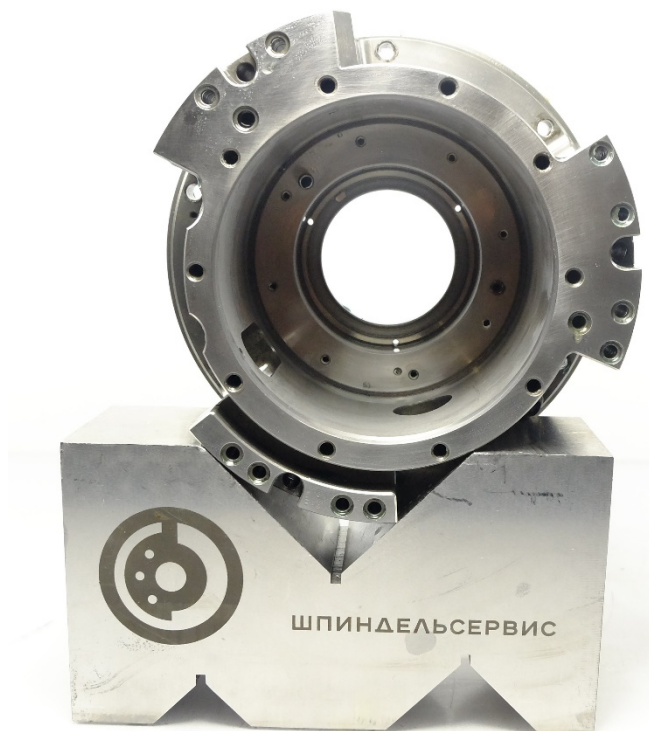
Стакан задней опоры

Механические повреждения
отсутствуют.

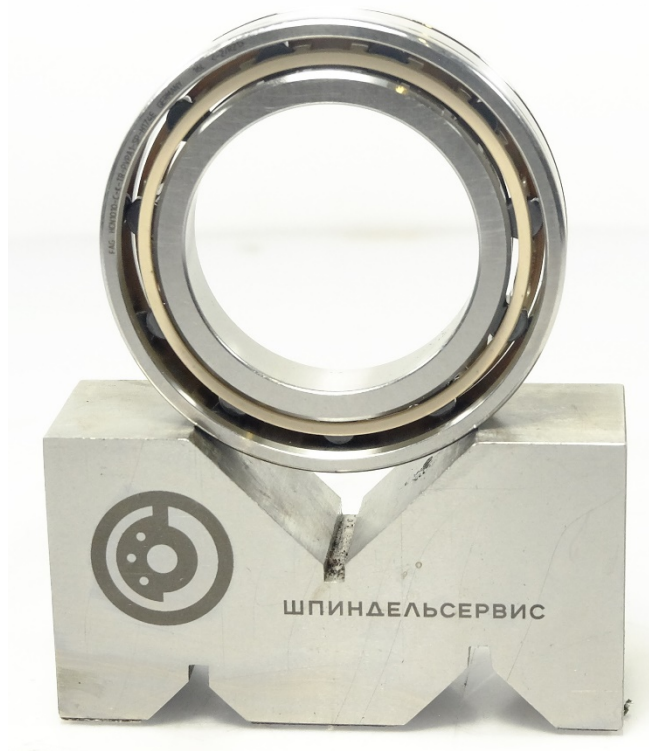
Подшипник задней опоры

Шум при вращении.

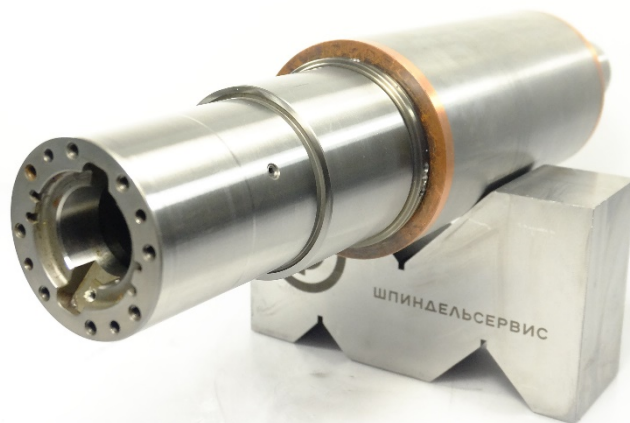
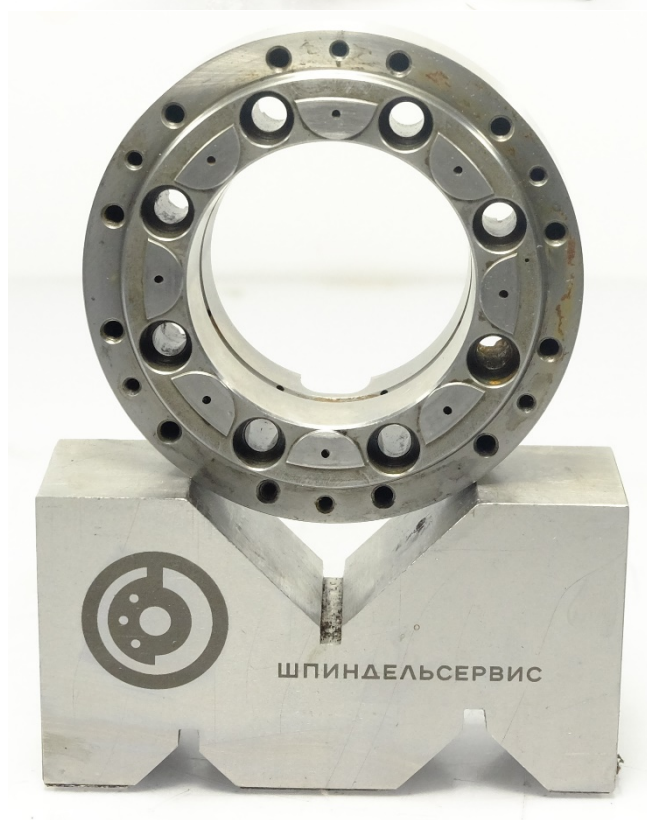
Вал ШУ

Радиальное биение внутри конуса -10 мкм (допуск - 2 мкм).

Осевое биение у торца конуса - 20 мкм (допуск - 2 мкм).

Прилегание конуса - 10 % (допуск не менее 80%).

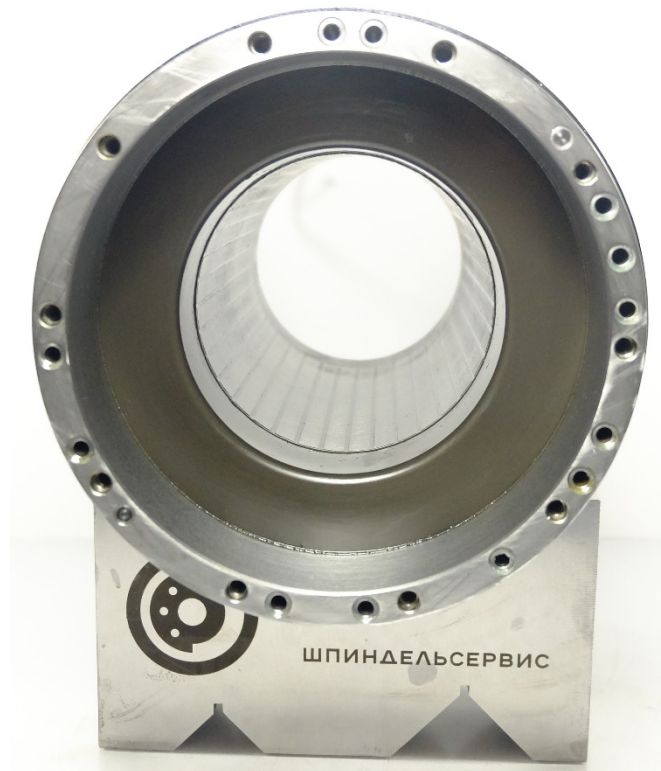
Статор

Механические повреждения отсутствуют.

Электрические параметры статора в поле допуска.

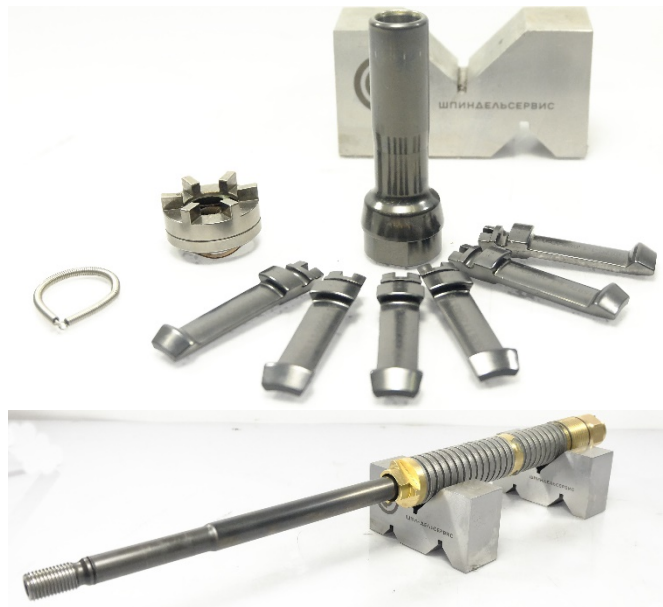
Система фиксации инструмента

Состояние пружин – хорошее.

Состояние штока – хорошее.

Состояние цанги – хорошее.

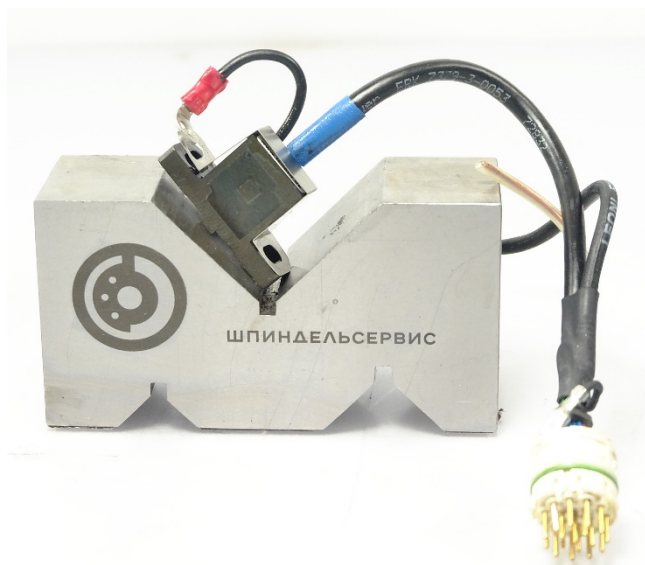
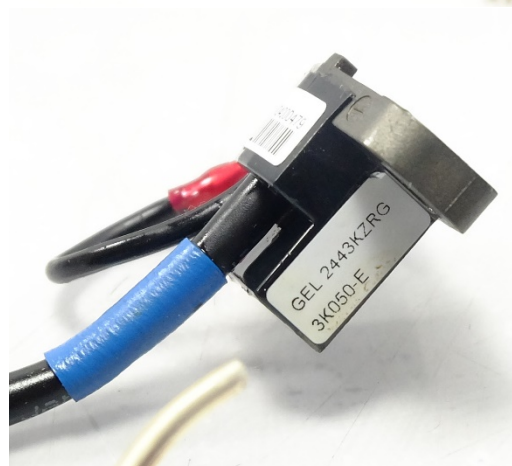
Энкодер исправен.

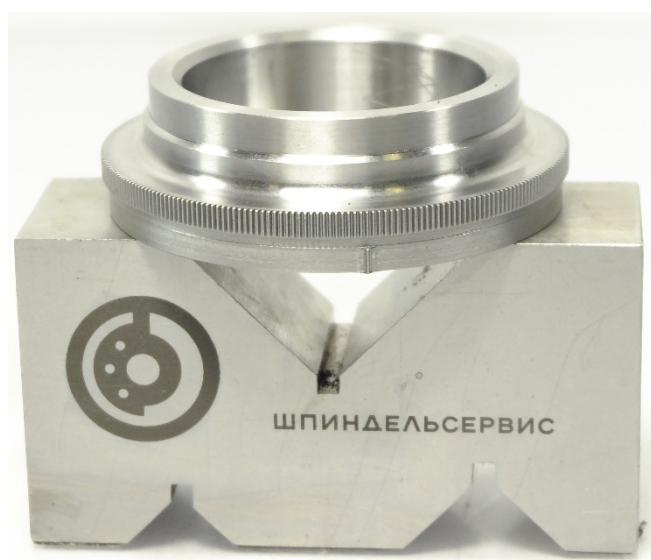
Колесо энкодера

Механические повреждения отсутствуют.
