## Отчёт об инспекции

Шпиндельный узел:

Step tec HPC240-X-38-2-B40

6045.0297

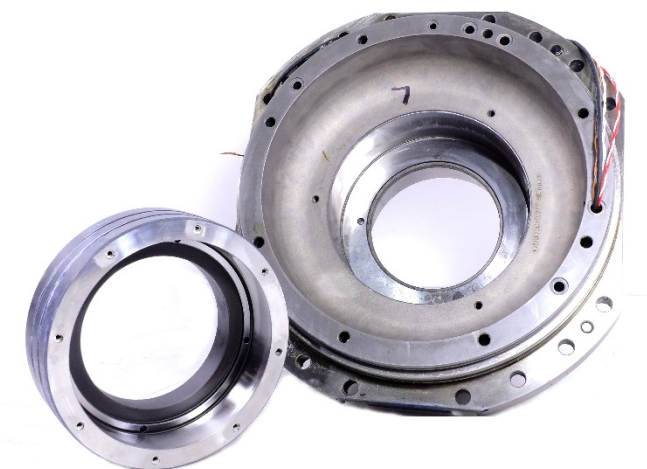
### Стакан передней опоры

Механические повреждения отсутствуют.

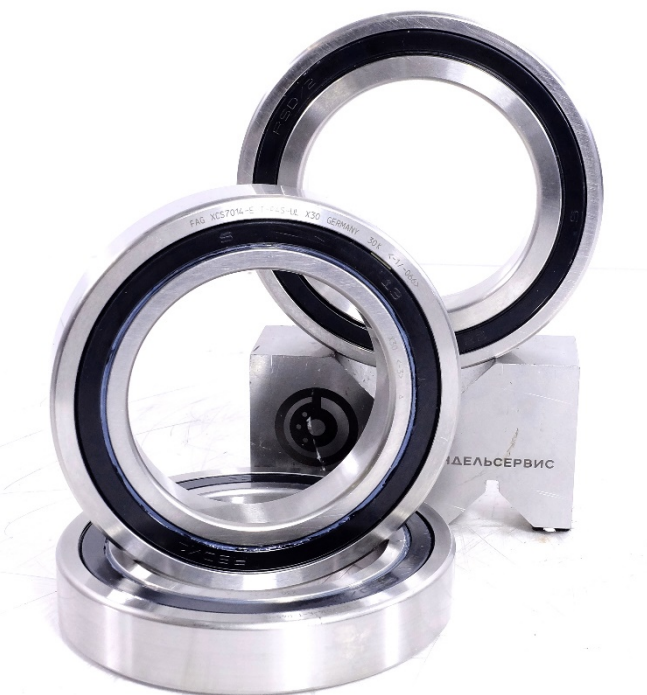
## Подшипники передней опоры

Шум при вращении.

- Промывка и очистка деталей ШУ;
- Установка новых прецизионных подшипников;
- Шлифовка конуса и торцов вала;
- Рекомендуется замена ротационного механизма;
- Слесарные работы по восстановлению гайки передней опоры;
- Обкатка ШУ.

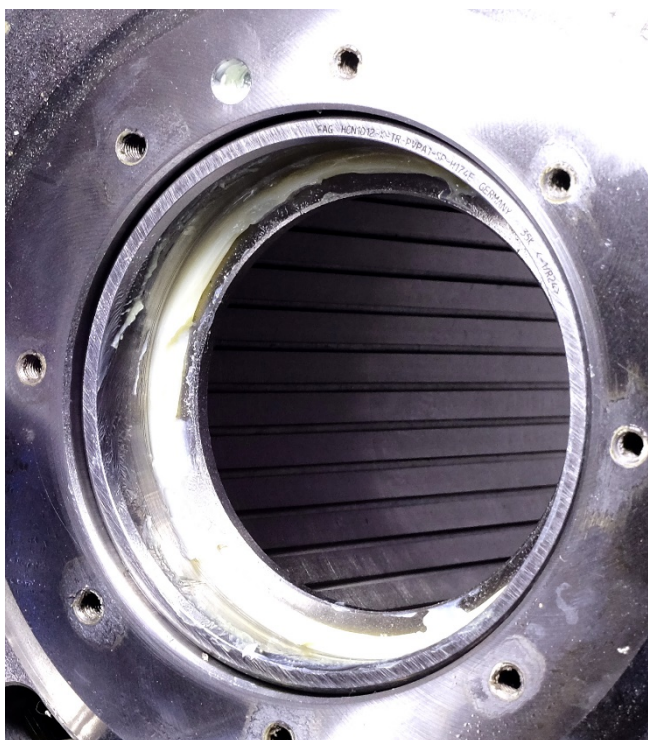
### Стакан задней опоры

Механические повреждения отсутствуют.

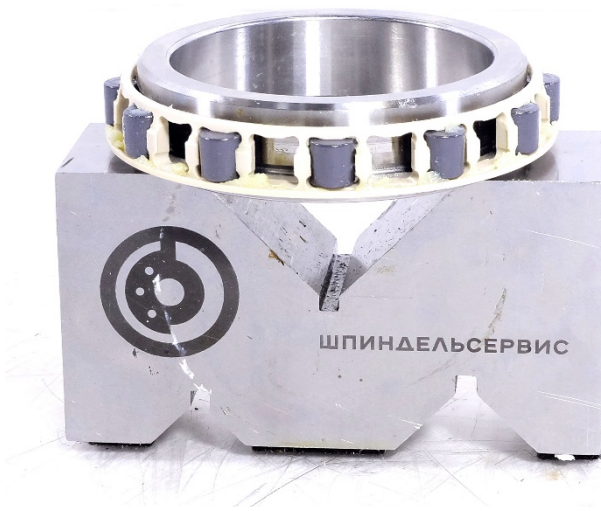
## Подшипник задней опоры

Шум при вращении.

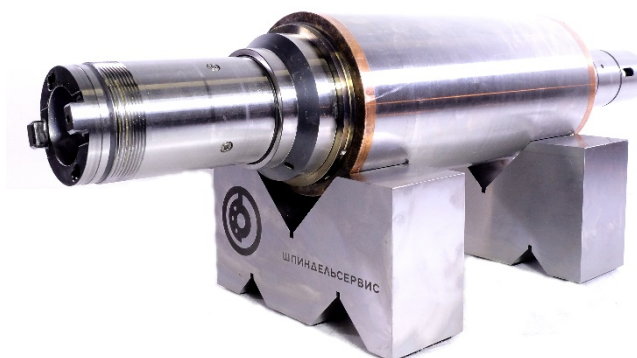
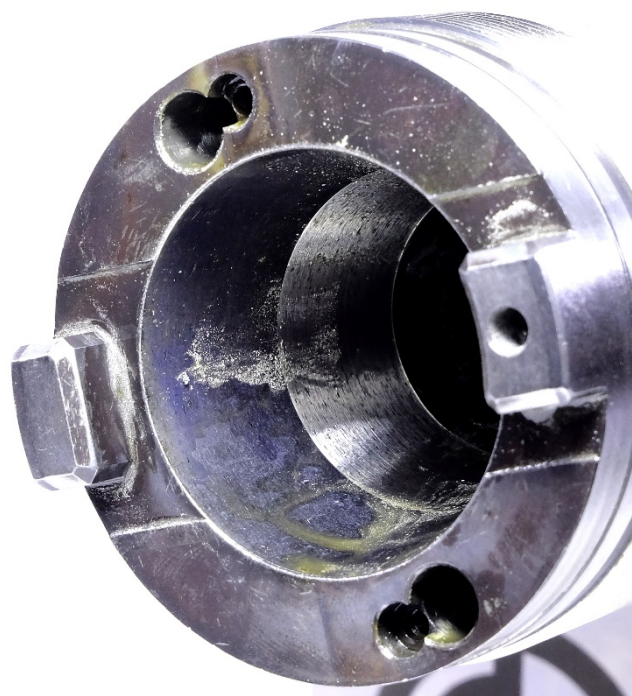
## Вал ШУ

Биение торца вала под переднюю опору – 3 мкм (допуск – 2 мкм).

Биение торца вала под заднюю опору – 4 мкм.

Радиальное биение внутри конуса – 3 мкм.

Радиальное биение на 250 мм – 28 мкм (допуск – 20 мкм).

Прилегание конуса – более 80%.

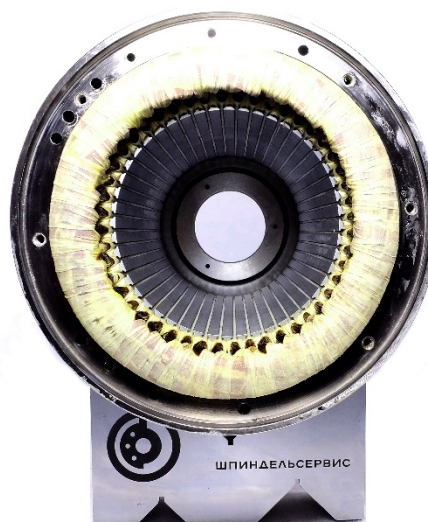
## Статор

Электрические параметры статора в поле допуска.

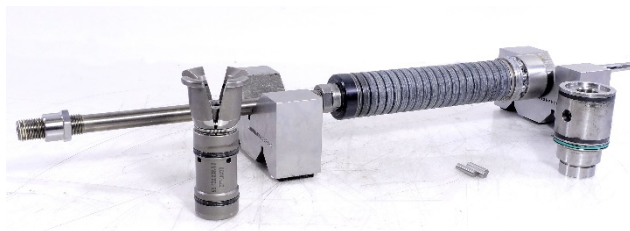
## Система фиксации инструмента

Усилие затяга – 13,8 кН.

Состояние цанги –  
удовлетворительно.

Состояние пружин –  
удовлетворительно.

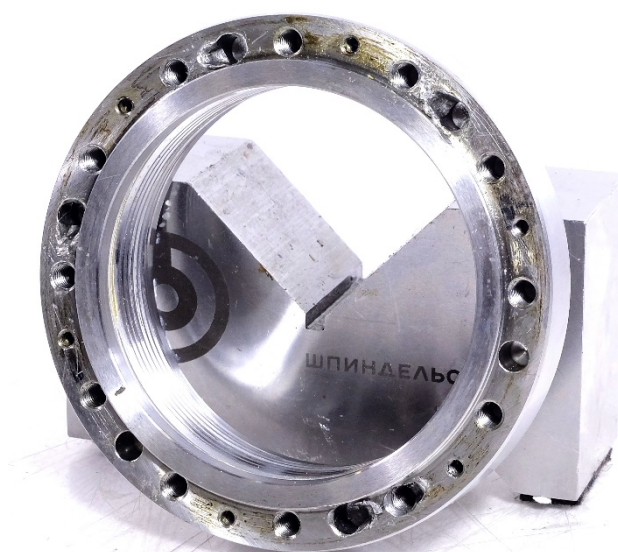
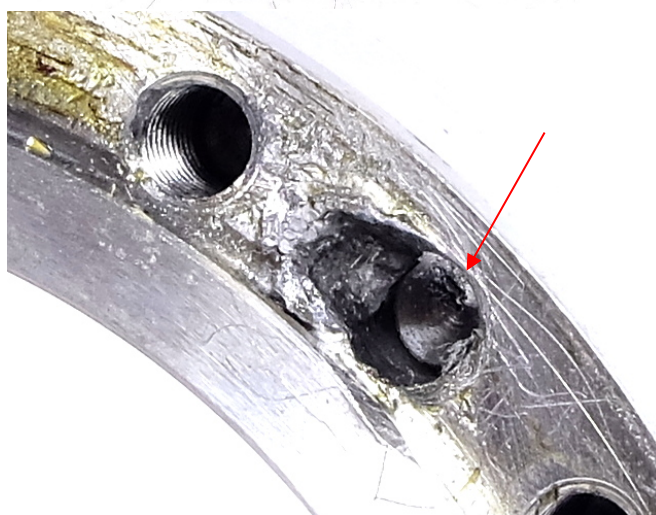
## Гайка передней опоры

**Механические повреждения.**

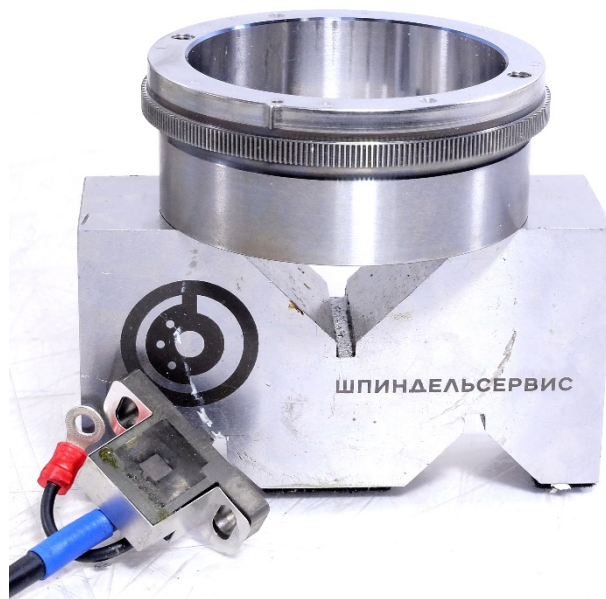
## Энкодер

Энкодер исправен.

Механические повреждения  
колеса энкодера отсутствуют.

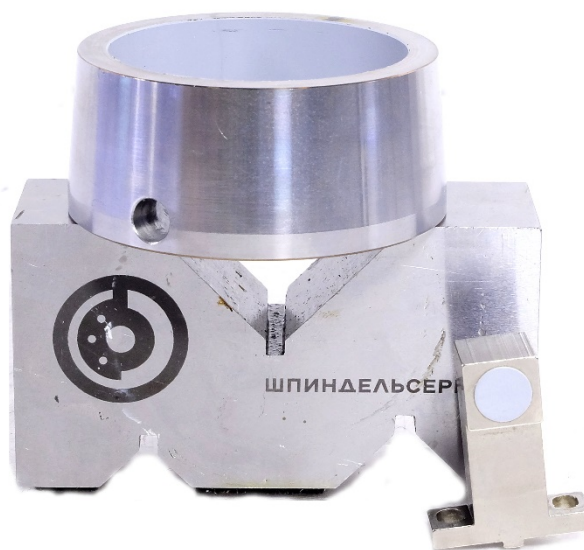
## Датчик смены инструмента

Датчик исправен.

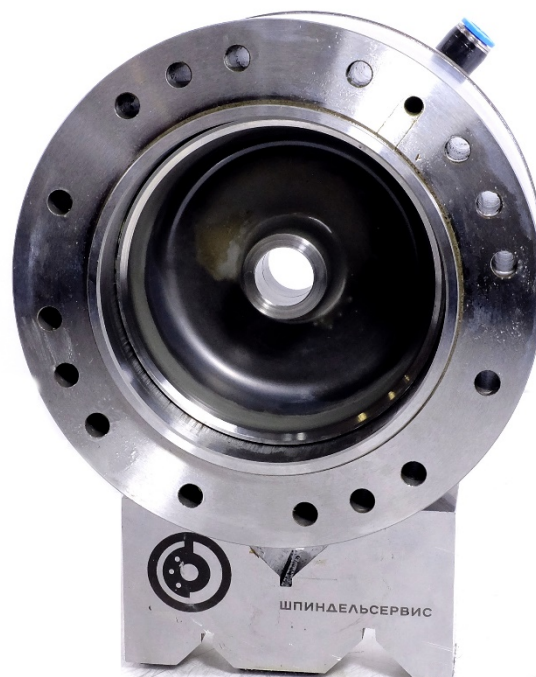
Гидроцилиндр исправен.

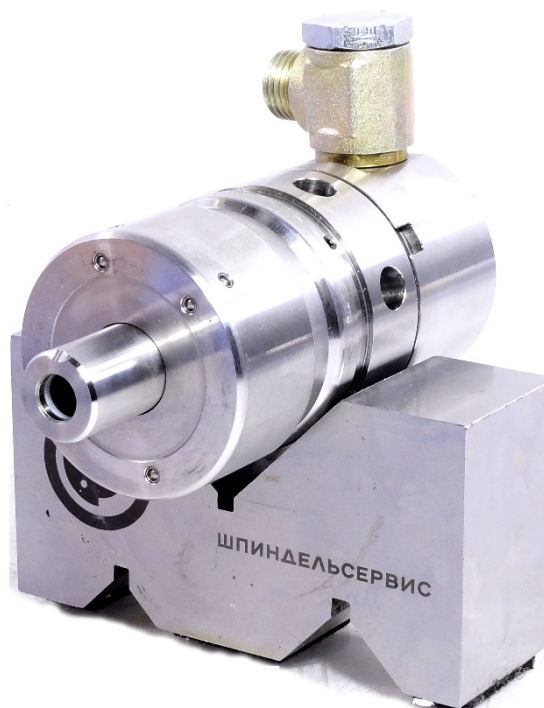
Ротационный механизм

Остаточный ресурс не известен.

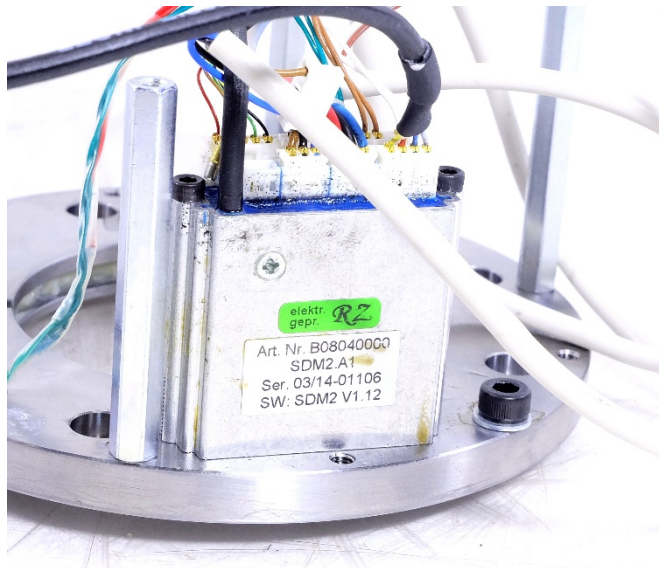
## Модуль Step tec

Работоспособность  
проконтролировать не удалось.
