Отчёт об инспекции

Step-Tec

26.01.2018

HVC140-SB-10-15/42-2-HSK-E40

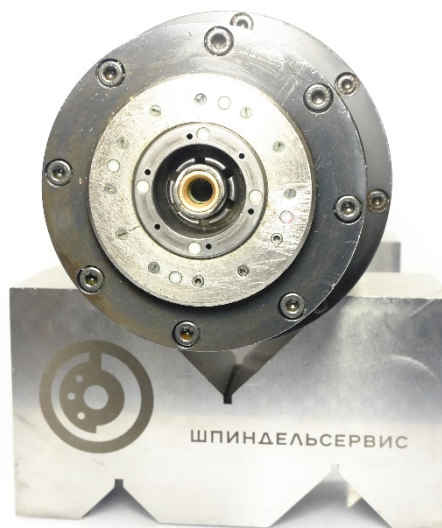
Вид спереди

Передний фланец в коррозии.

Конус в загрязнении.

- Промывка и очистка деталей ШУ;
- Установка новых прецизионных подшипников;
- Замена уплотнений;
- Обкатка ШУ.

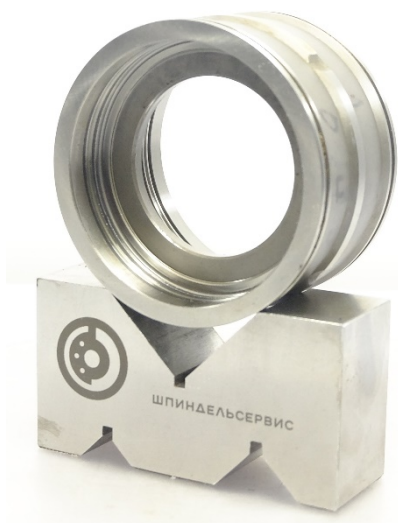
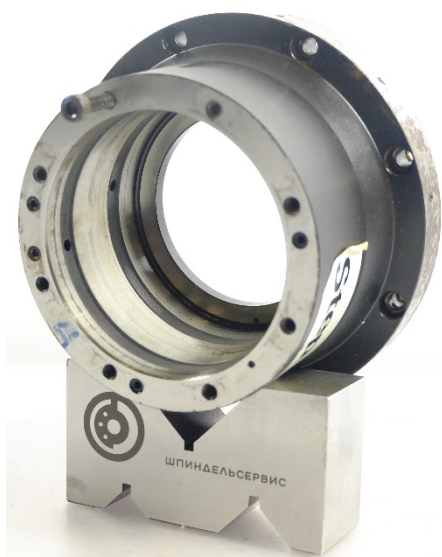
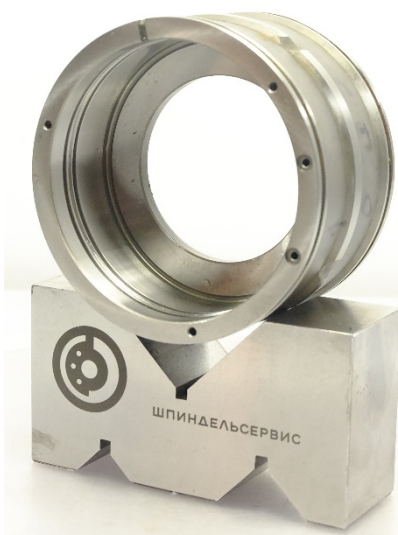
Стакан передней опоры

Механические повреждения отсутствуют.

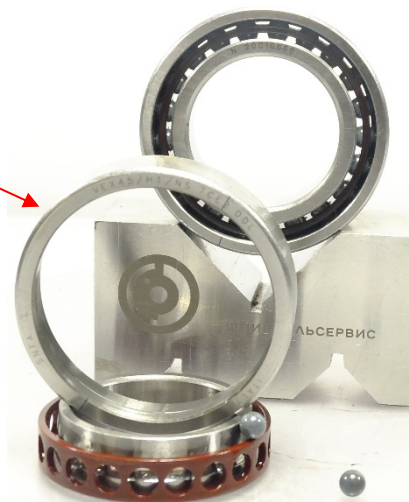
Подшипники передней опоры

Разобран при демонтаже.

Вращение плавное.

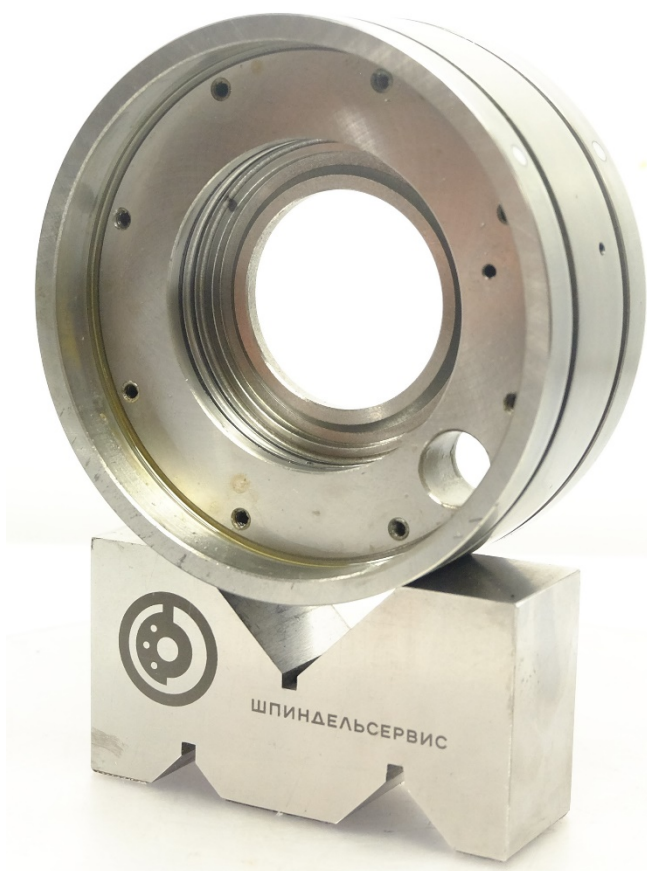
Стакан задней опоры

Механические повреждения отсутствуют.

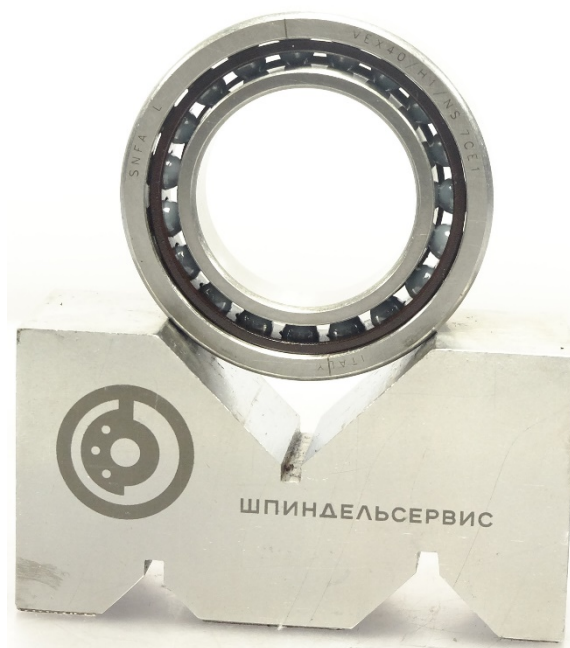
Подшипники задней опоры

Вращение плавное.

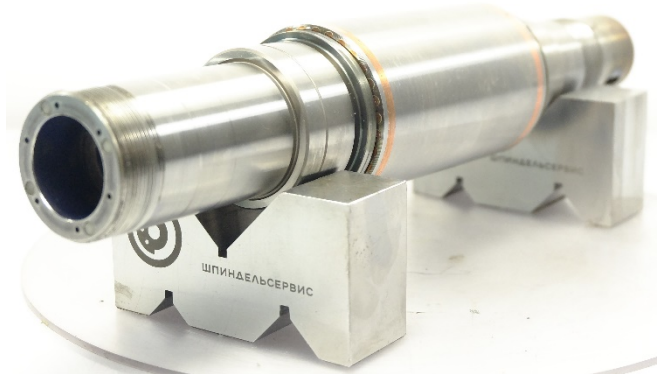
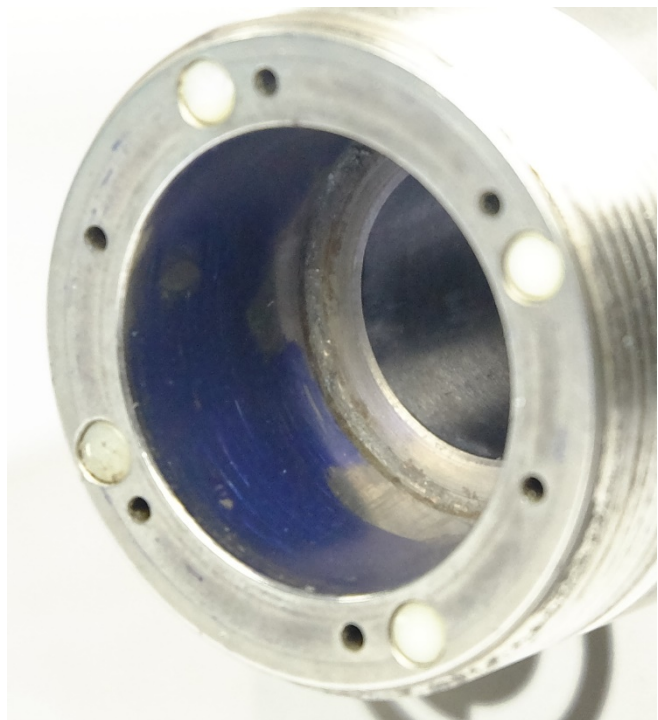
Вал ШУ

Геометрические параметры вала в норме.

Биение торца передней опоры – 1 мкм.

Биение торца задней опоры – 1 мкм.

Радиальное биение внутри конуса – 1 мкм.

Радиальное биение на 180 мм – 3 мкм.

Осевое биение у торца конуса – 1 мкм.

Прилегание конуса – 90%.

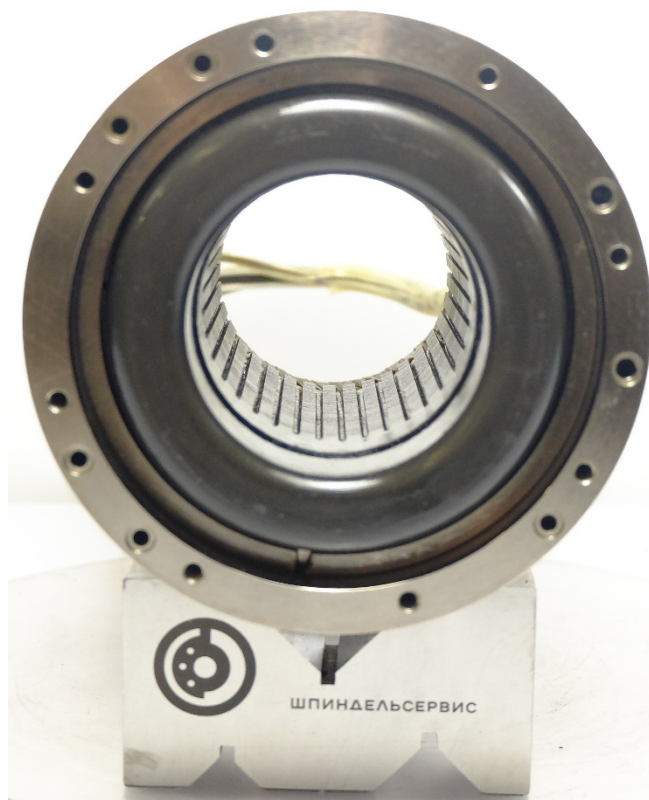
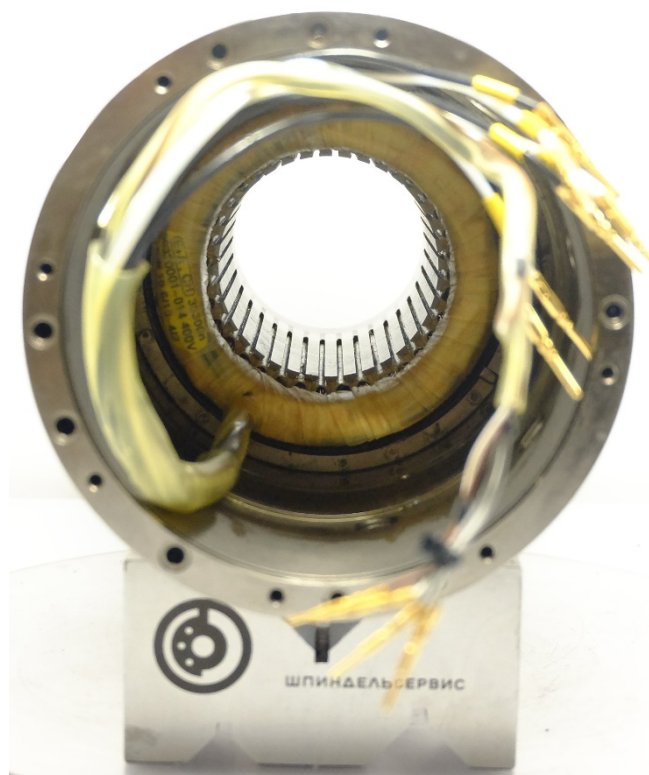
Статор

Механические повреждения отсутствуют.

Электрические параметры статоры в поле допуска.

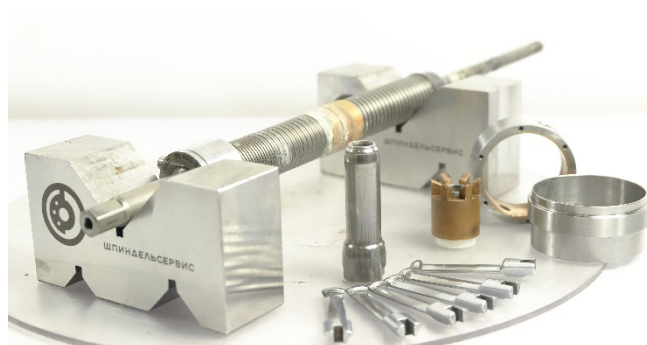
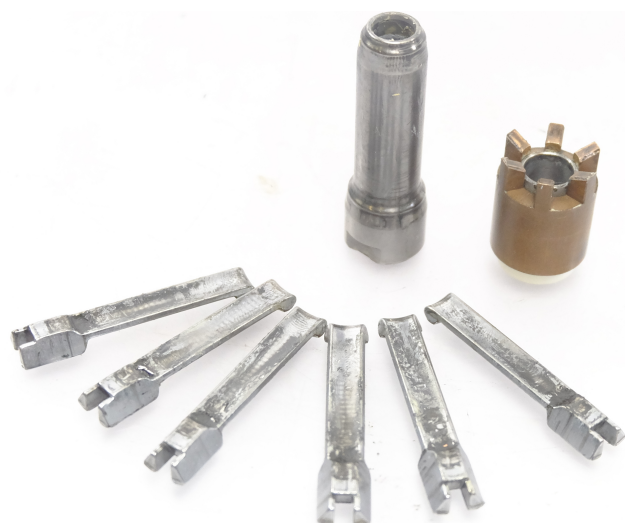
Система фиксации инструмента

Усилие затяга – 7,2 кН.

Состояние пружин –
нормальное.

Состояние штока – нормальное.

Состояние цанги – нормальное.

Лепестки цанги в сильном
загрязнены.

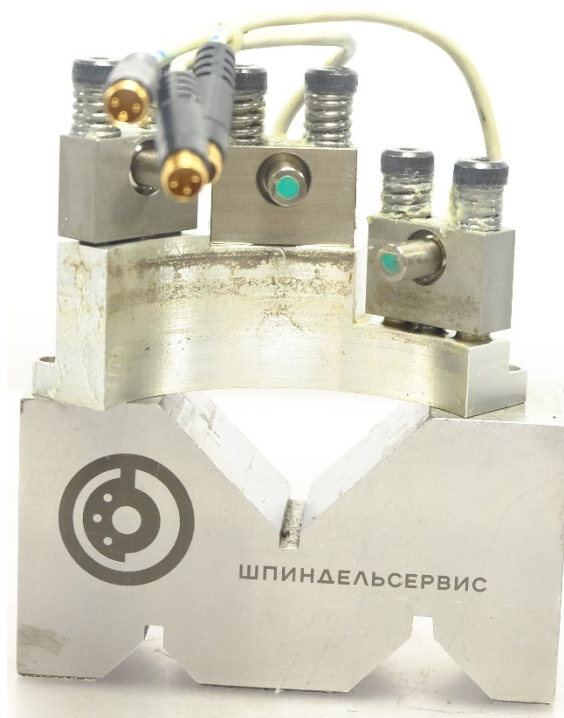
Датчики смены инструмента
исправны.

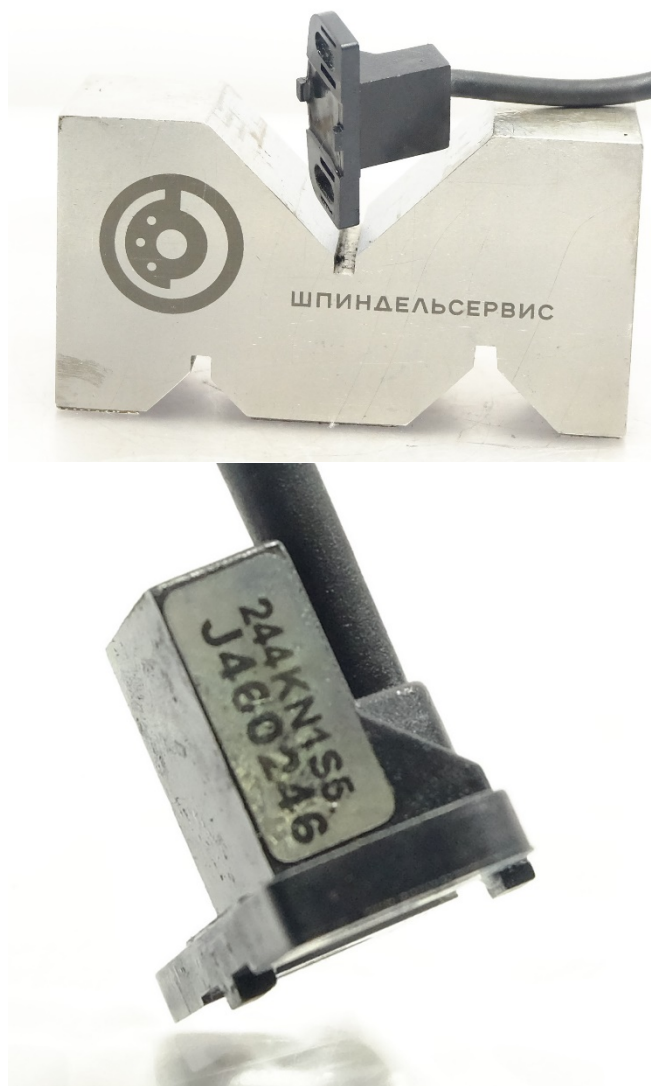
Энкодер исправен.

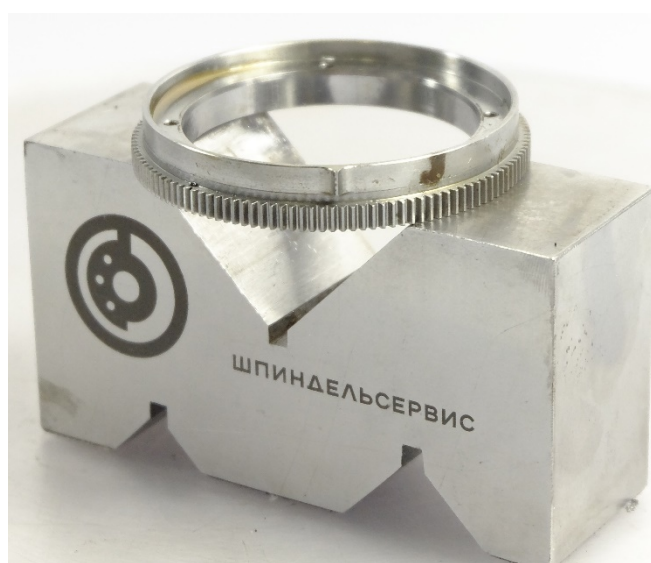
Колесо энкодера

Механические повреждения отсутствуют.

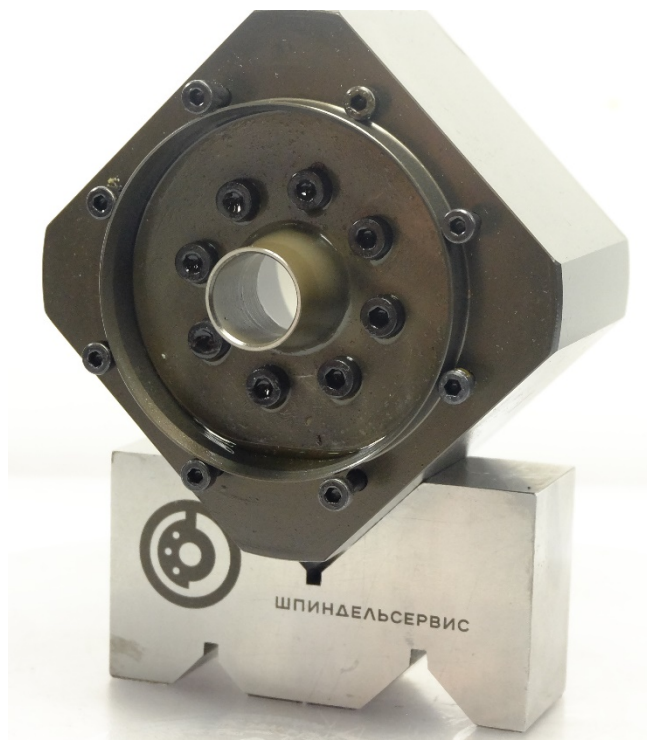
Гидроцилиндр исправен.

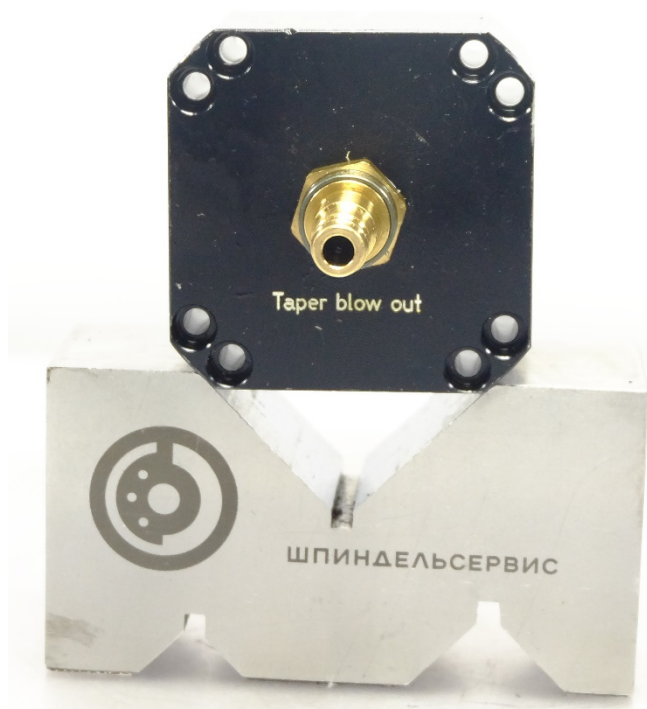
Заглушка

Механические повреждения
отсутствуют.

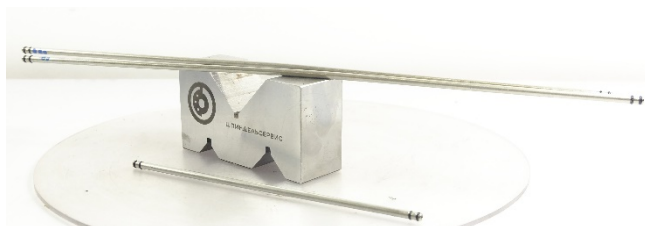
Трубки подачи СОЖ

Механические повреждения отсутствуют.

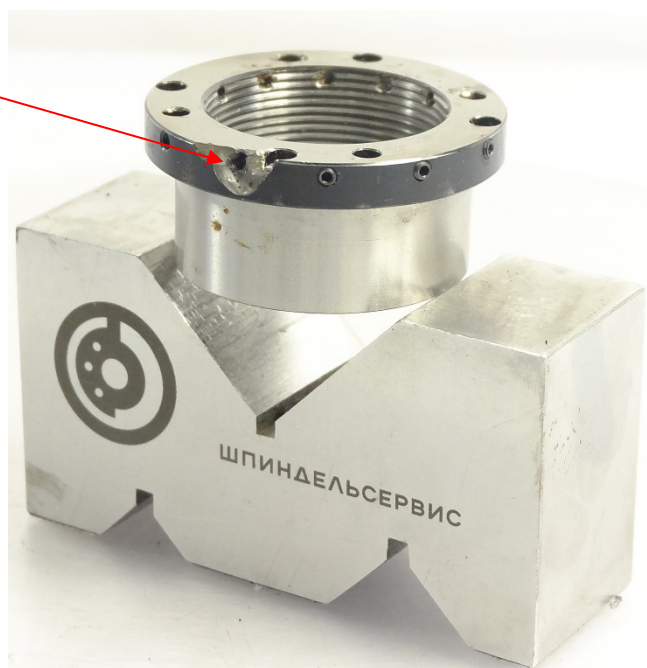
Гайка задней опоры

Скол в результате демонтажа.
