Отчёт об инспекции

Заказчик:
Галика

Шпиндельный узел:
TDM

Дата:
11.03.2019

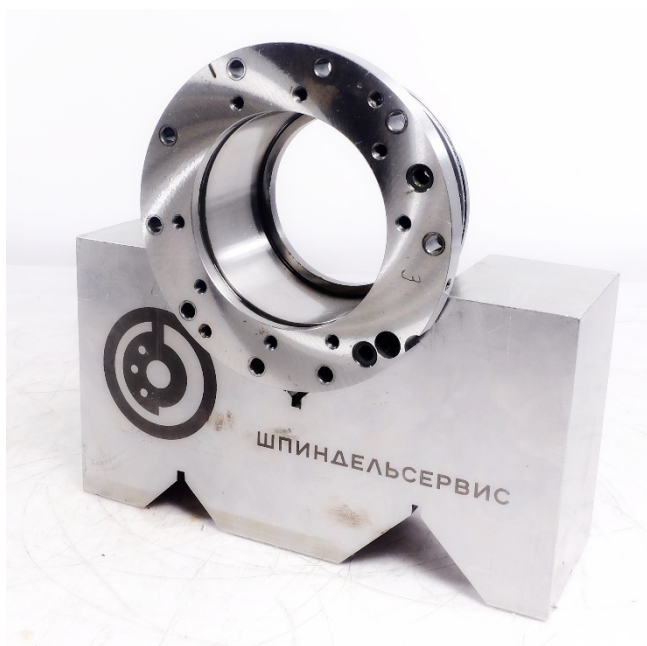
Стакан передней опоры

Механические повреждения отсутствуют.

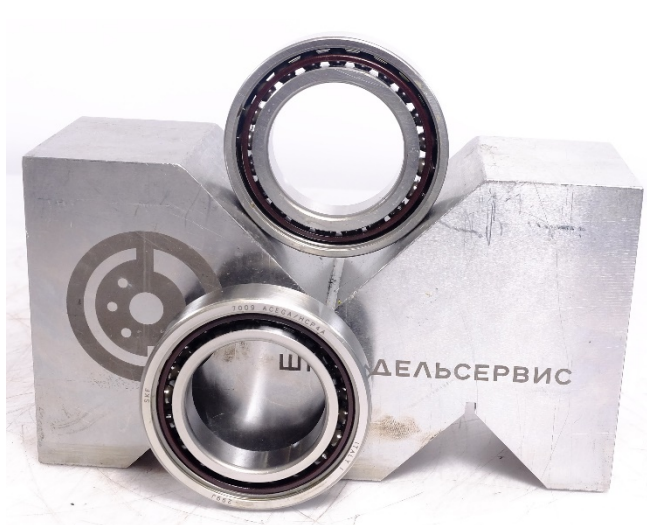
Подшипники передней опоры

Вращение тугое.

- Промывка и очистка деталей ШУ;
- Установка новых прецизионных подшипников;
- Рекомендуется шлифовка конуса вала;
- Замена пружины системы фиксации;
- Замена втулки датчиков системы фиксации;
- Рекомендуется замена линейного подшипника;
- Замена ротационного механизма;
- Замена комплекта уплотнений;
- Обкатка ШУ.

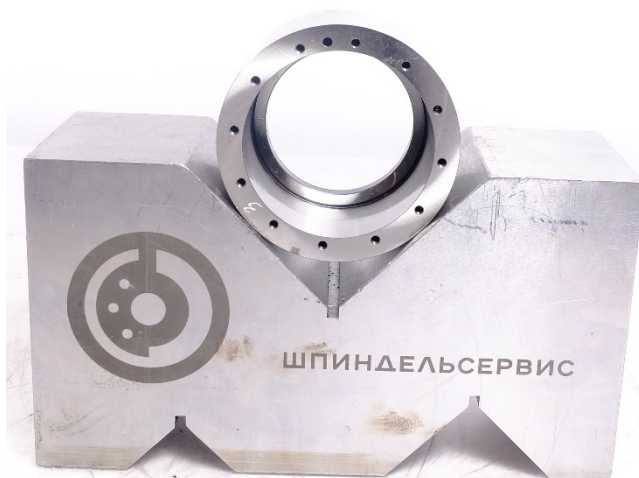
Стакан задней опоры

Механические повреждения отсутствуют.

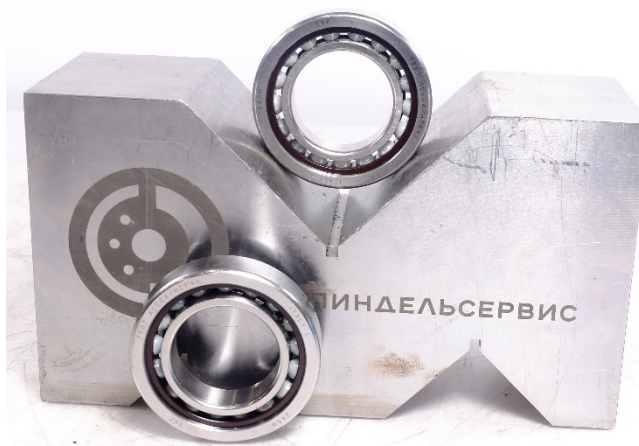
Подшипники задней опоры

Вращение тугое.

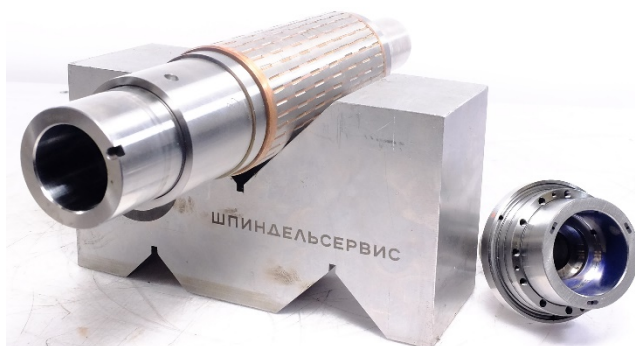
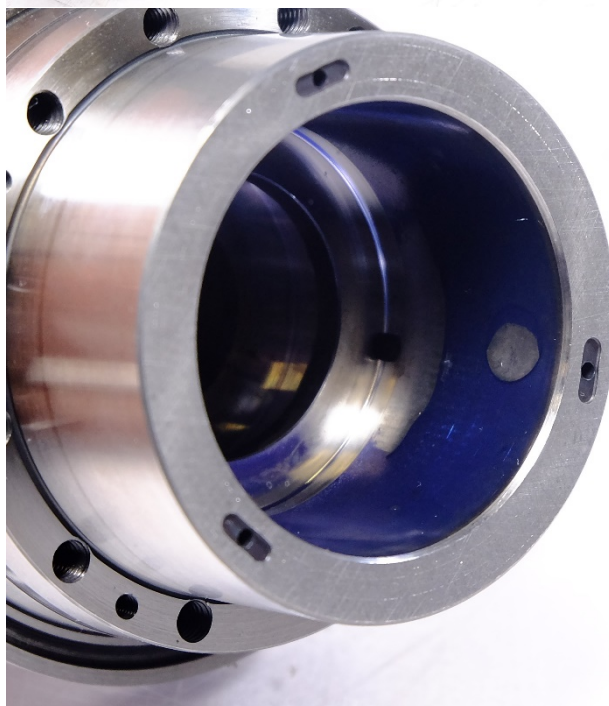
Вал ШУ

Биение торца вала под переднюю опору – 1 мкм.

Биение торца вала под заднюю опору – 1 мкм.

Радиальное биение внутри конуса – 5 мкм.

Биение по контрольной оправке – 20 мкм.

Осевое биение у торца конуса – 2 мкм.

Прилегание конуса – 80 %.

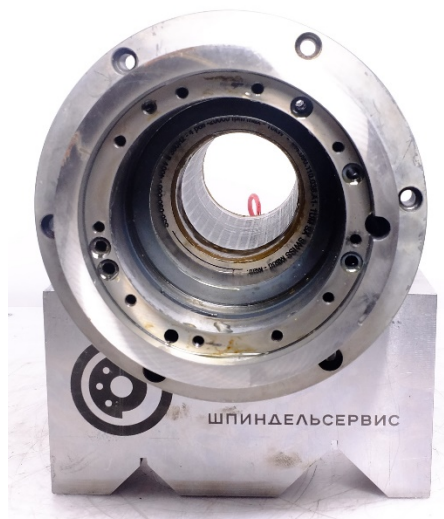
Статор

Электрические параметры статора в поле допуска.

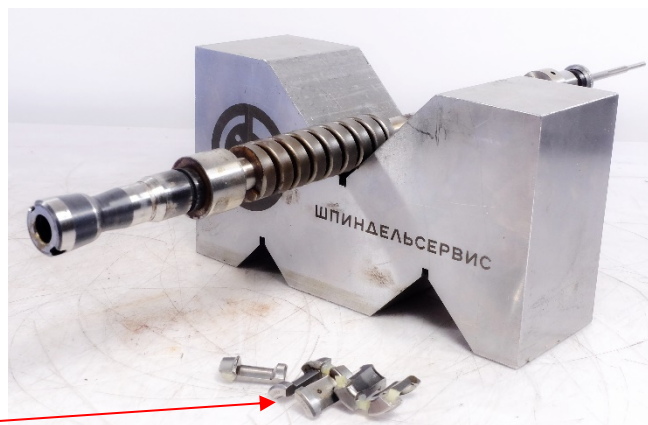
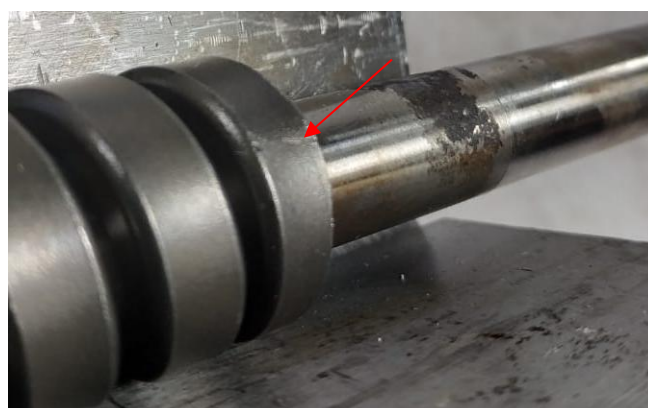
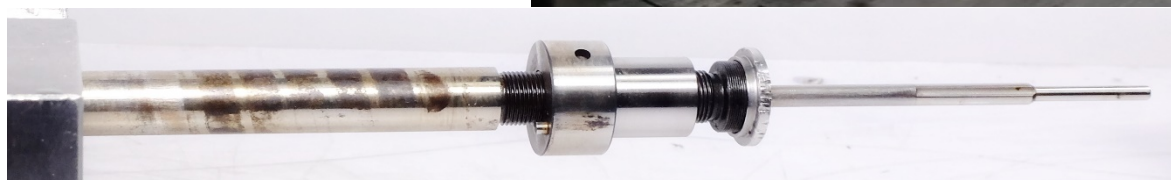
Система фиксации инструмента

Усилие затяга – 13,6 кН.

Состояние штока –
удовлетворительно.

Износ рабочей поверхности
штока от работы пружины.

Состояние цанги –
удовлетворительно.

Сепаратор порван.

Состояние пружины –
неудовлетворительно.
Трещина.

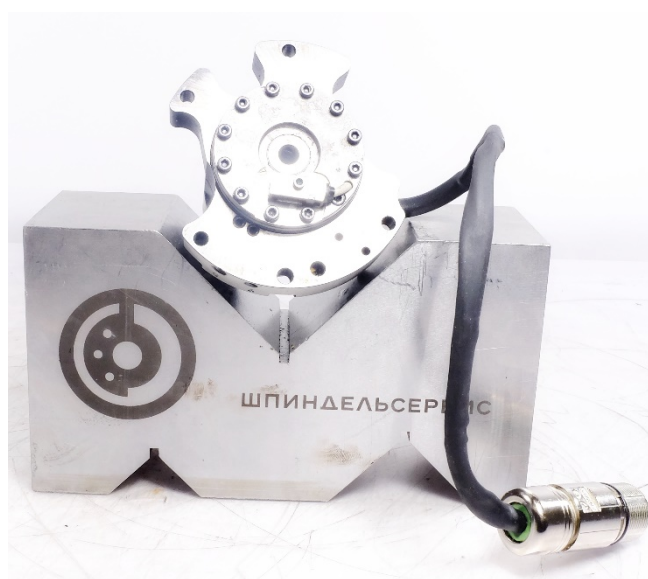
Гидроцилиндр исправен.

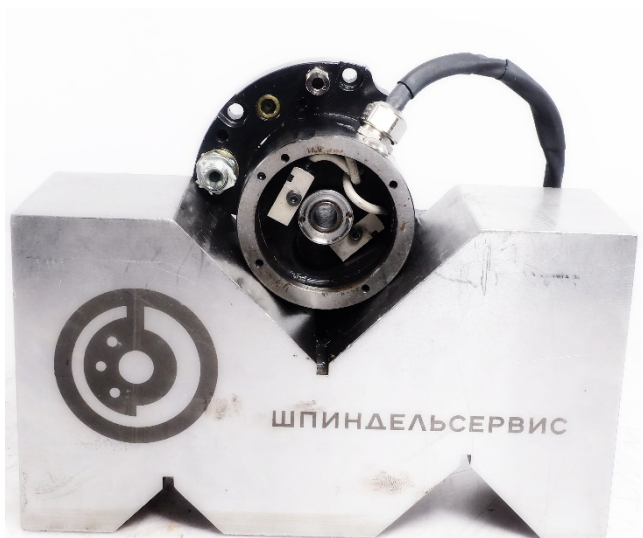
Датчики смены инструмента

Датчики исправны.

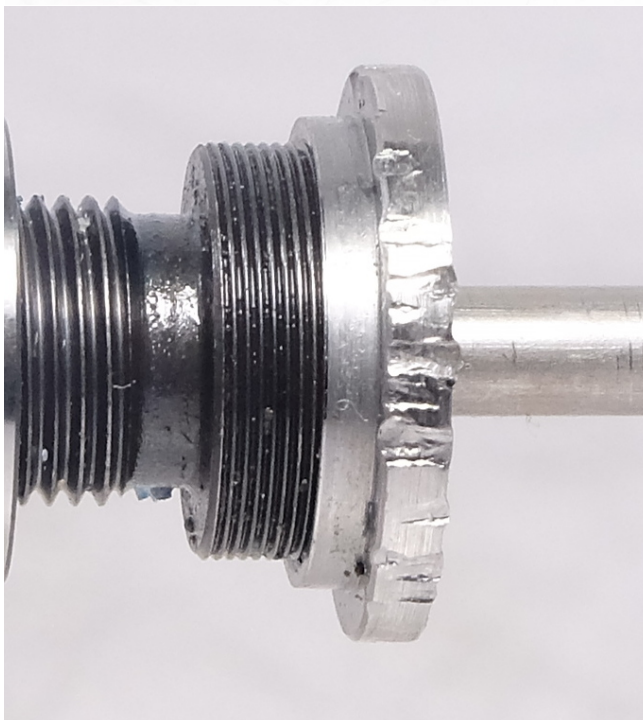
Втулка датчиков положения инструмента повреждена при демонтаже.

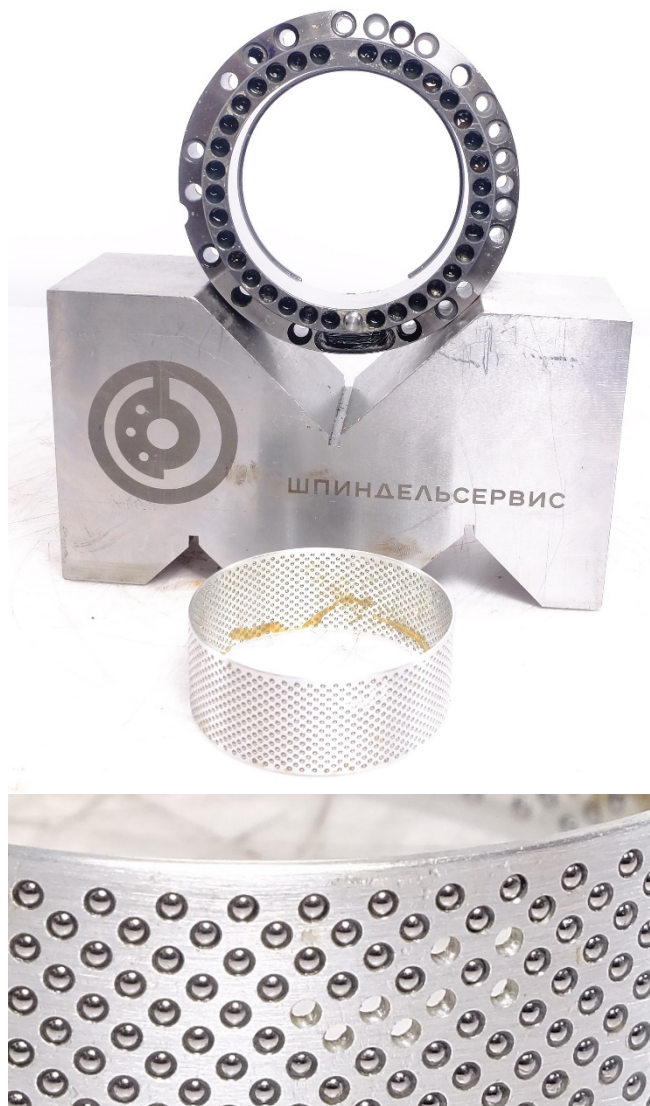
Линейный подшипник

Состояние линейного подшипника – удовлетворительно

Отсутствуют некоторые тела качения.

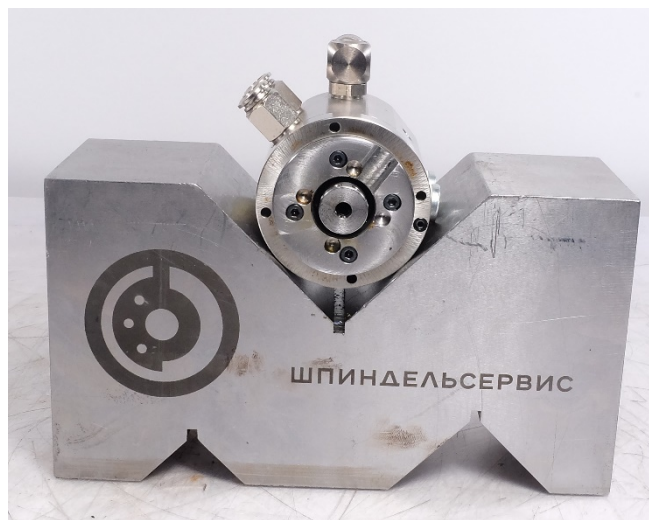
Ротационный механизм

Остаточный ресурс работы
механизма не известен.
