Отчёт об инспекции

Шпиндельный узел:

Traub TNL-26K

06.06.2018

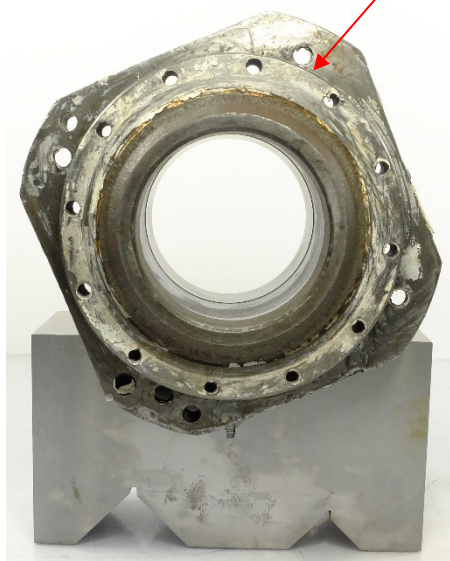
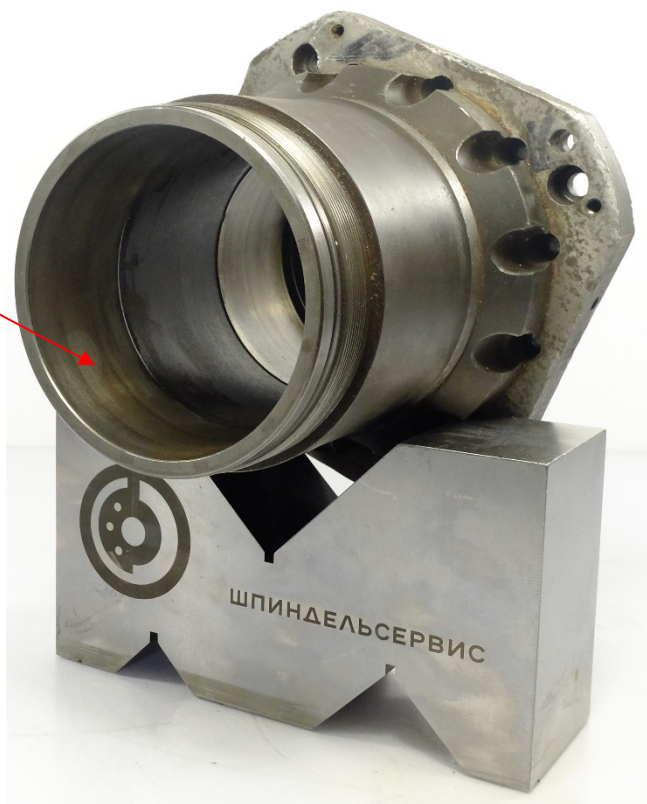
Стакан передней опоры

Механические повреждения отсутствуют.

Фреттинг-коррозия.

Следы налета от жидкости.

- Промывка и очистка деталей ШУ;
- Установка новых прецизионных подшипников;
- Перемотка статора;
- Замена уплотнений;
- Шлифовка посадочной поверхности ротора;
- Восстановление опор под подшипники по корпусу;
- Шлифовка конуса вала;
- Обкатка ШУ.

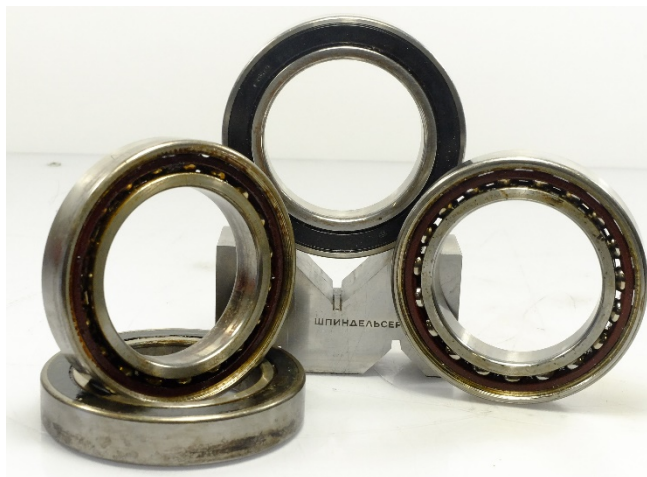
Подшипники передней опоры

Шум при вращении.

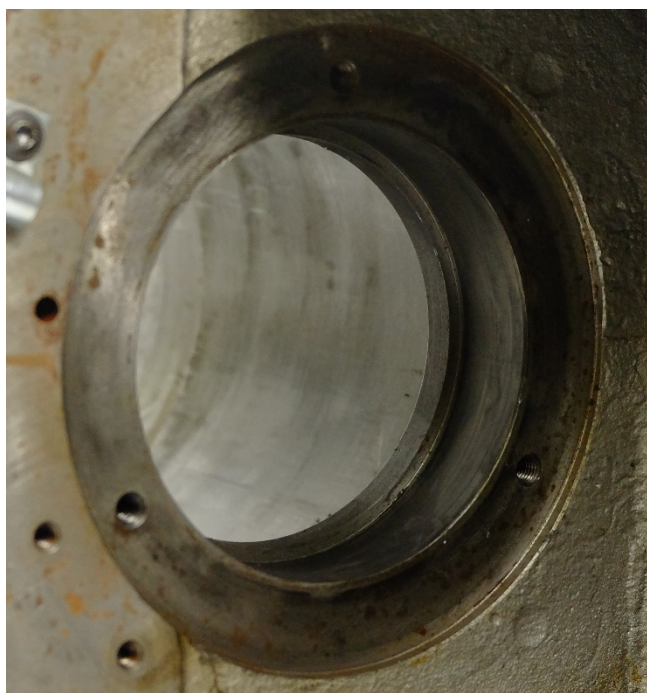
Стакан задней опоры

Механические повреждения отсутствуют.

Фреттинг-коррозия.

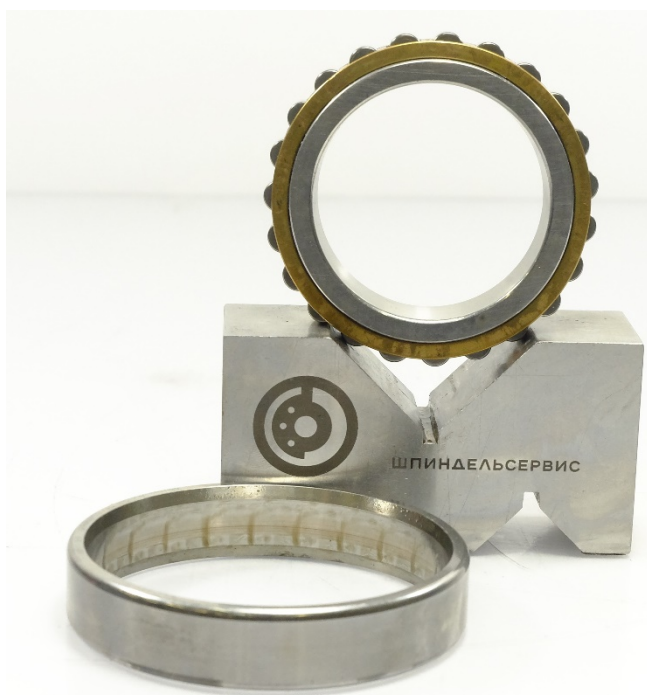
Подшипник задней опоры

Шум при вращении.

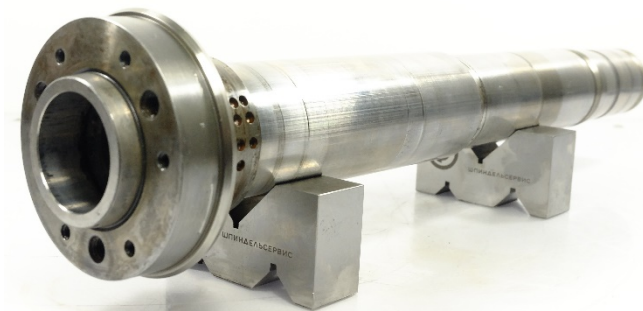
Биение торца вала под
переднюю опору – 4 мкм.

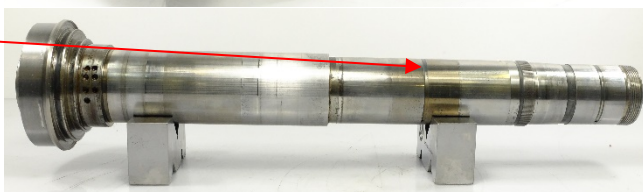
Фреттинг-коррозия.

Радиальное биение между
опорами – 15 мкм.

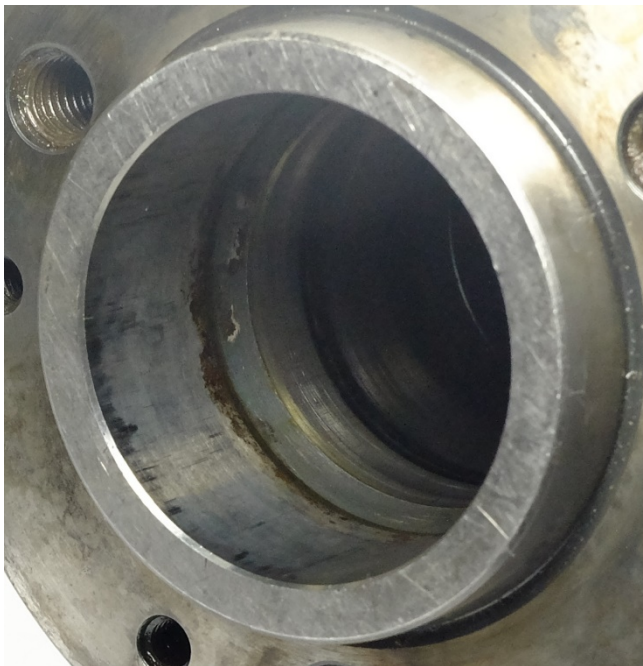
Искривление оси вала.

Радиальное биение конуса под
патрон – 10 мкм (допуск – 2 мкм).

Осевое биение конуса под
патрон – 5 мкм (допуск – 2 мкм).

Радиальное биение конуса под
центр – 8 мкм (допуск – 2 мкм).

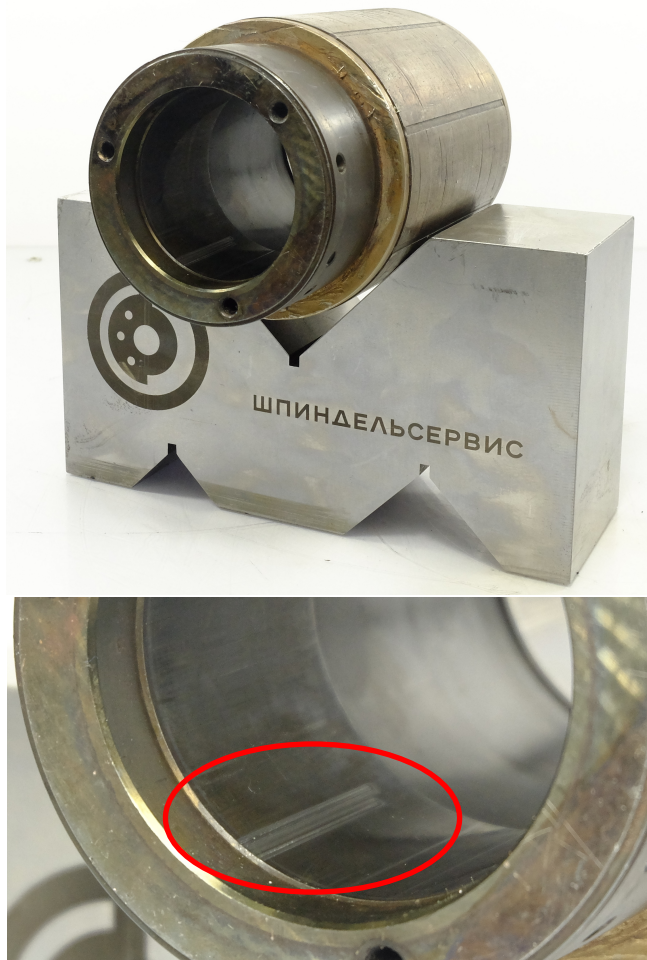
Ротор

Посадка повреждена.

Задиры.

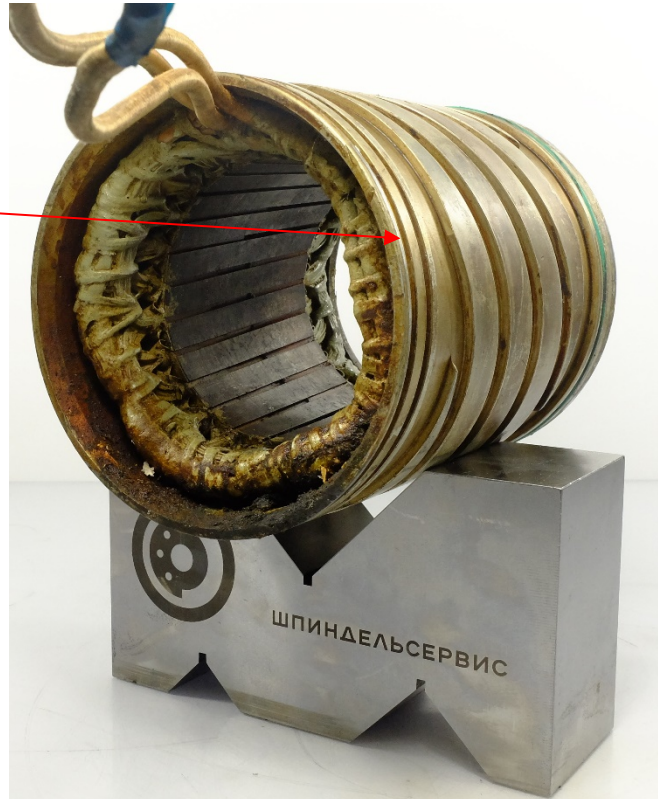
Статор

Контур охлаждения не герметичен.

Отсутствуют уплотнения.

Электрические параметры статора вне поля допуска.

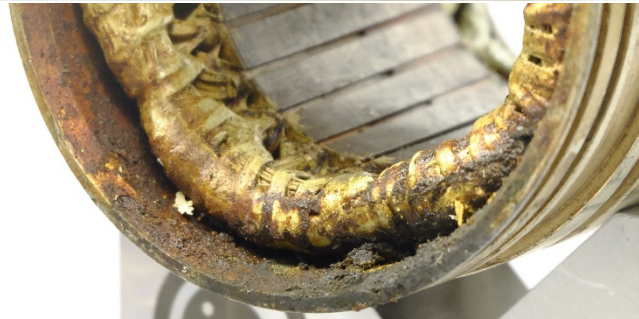
Загрязнение.

Следы жидкости.

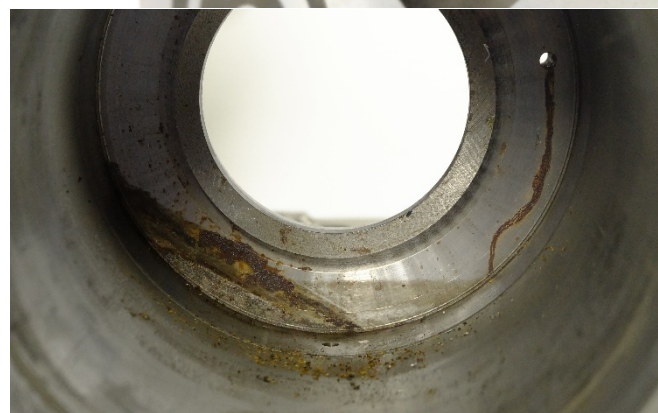
Следы жидкости.

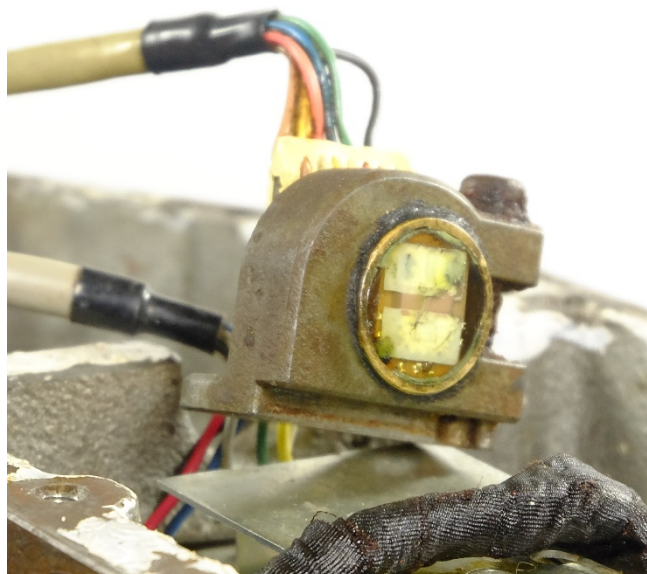
Энкодер

Работоспособность энкодера
проверить не удалось.

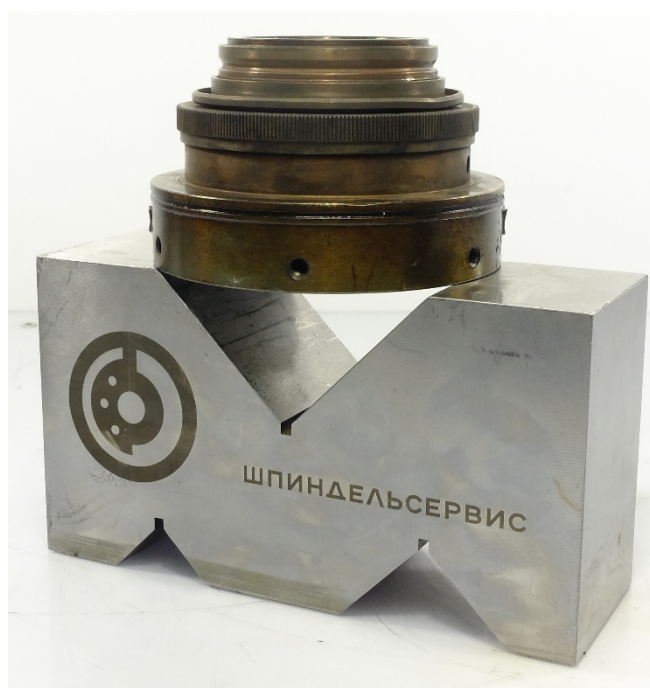
Колесо энкодера

Механические повреждения
отсутствуют.
