Отчёт об инспекции

Шпиндельный узел:

Weiss 178517-0002

23.04.2019

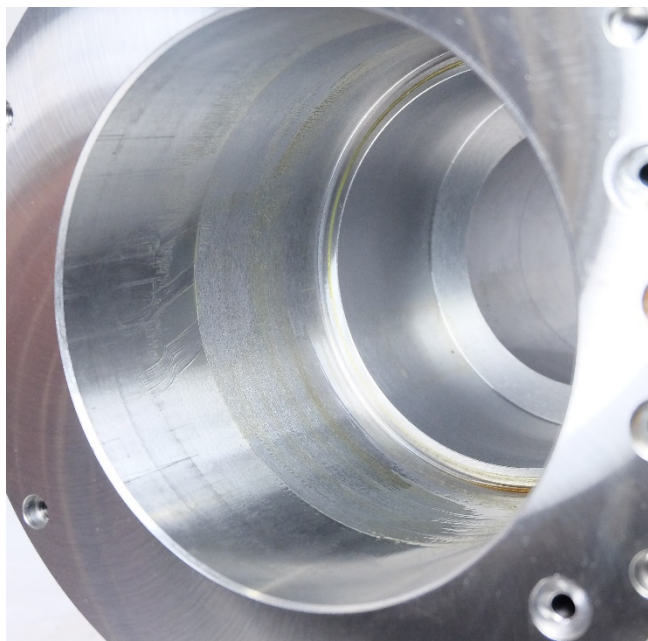
Стакан передней опоры

Механические повреждения отсутствуют.

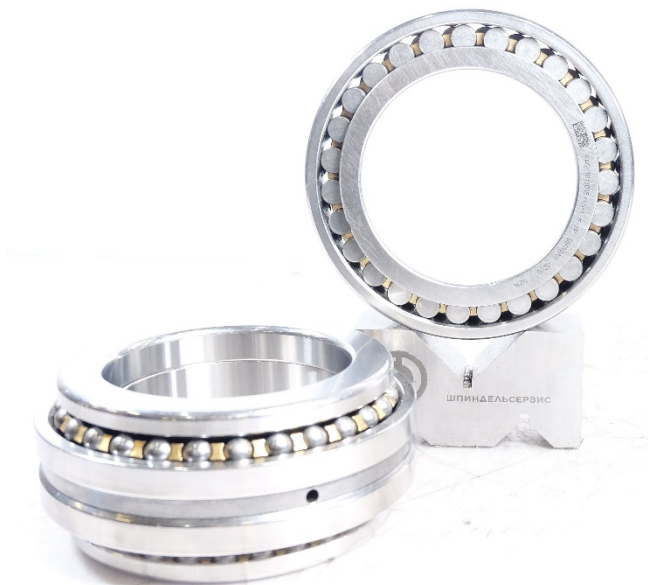
Подшипники передней опоры

Шум при вращении.

- Промывка и очистка деталей ШУ;
- Установка новых прецизионных подшипников;
- Шлифовка адаптера системы фиксации;
- Ремонт гидроцилиндра;
- Замена комплекта уплотнений;
- Изготовление проставочных колец;
- Обкатка ШУ.

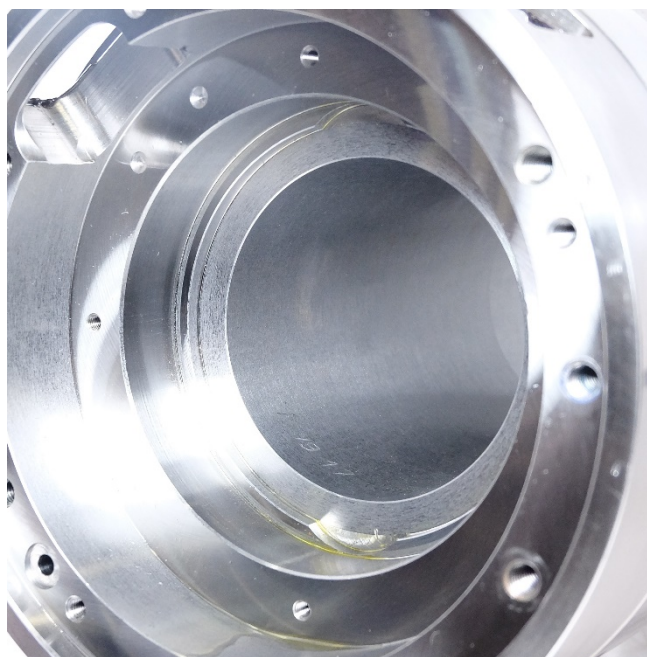
Стакан задней опоры

Механические повреждения отсутствуют.

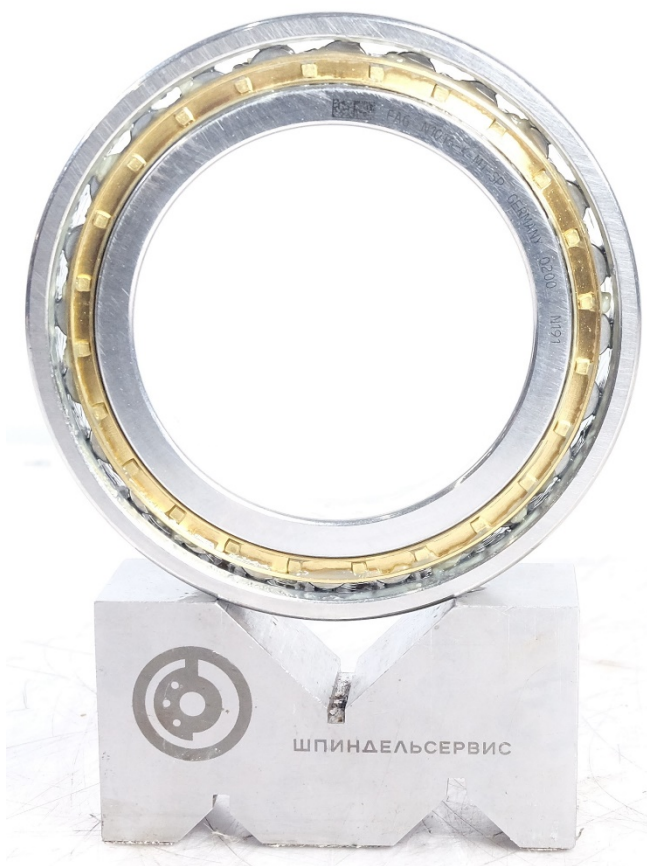
Подшипник задней опоры

Шум при вращении.

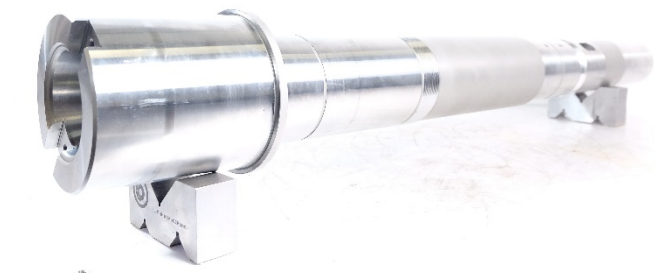
Вал ШУ

Биение торца вала под
переднюю опору – 3 мкм.

Радиальное биение внутри
конуса – 3 мкм.

Деформация хвостовой части
вала.

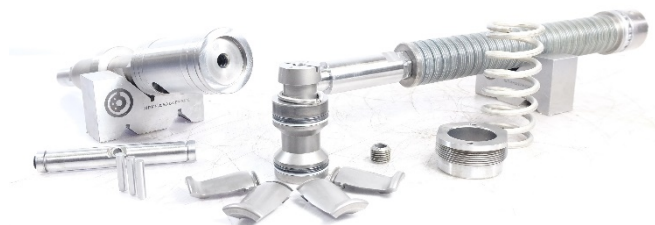
Система фиксации инструмента

Усилие затяга – 20,7 кН.

Биение адаптера системы
фиксации – 10 мкм.

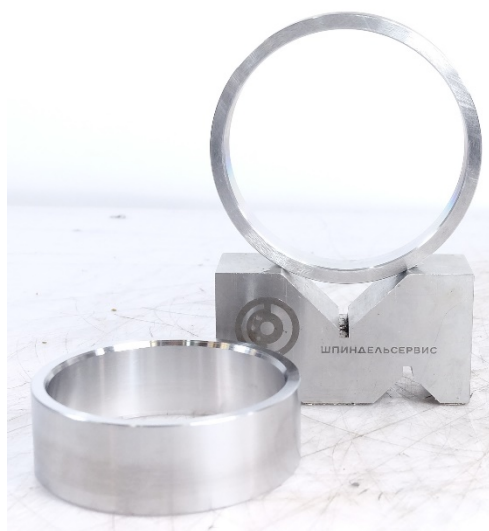
Проставочные кольца

Геометрические параметры
проставочных колец –
неудовлетворительные.

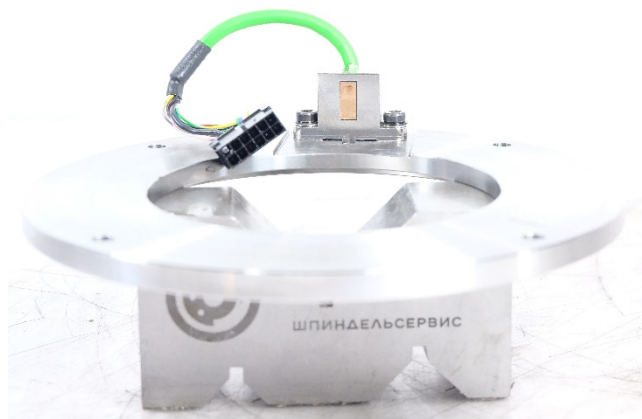
Энкодер исправен.

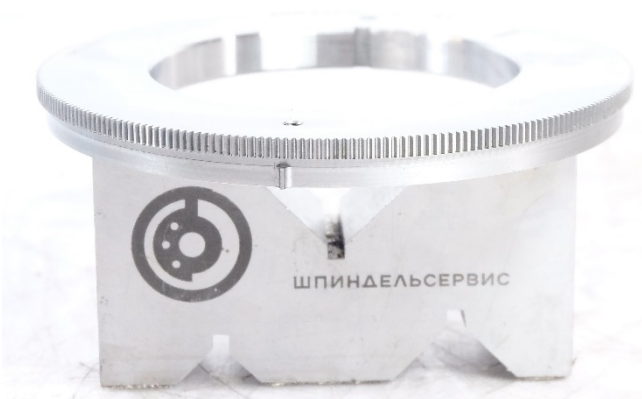
Колесо энкодера

Механические повреждения отсутствуют.

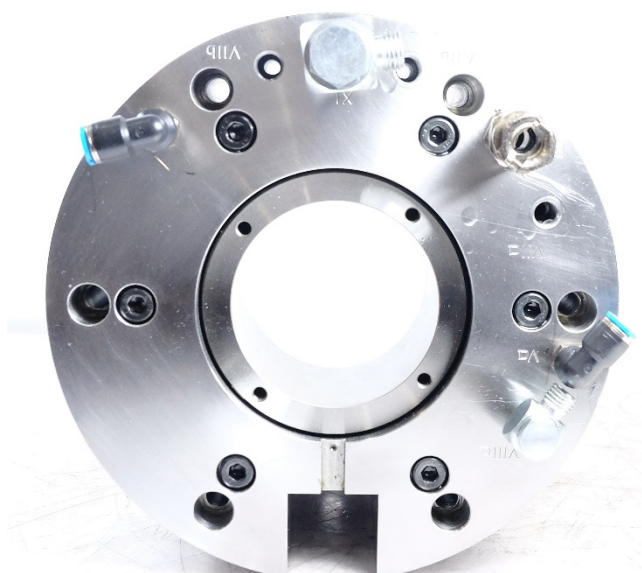
Гидроцилиндр неисправен.

Негерметичен.

Уплотнения потеряли эластичность.
