Отчёт об инспекции

Шпиндельный узел:

Mazak SQT15MS

13.11.2018

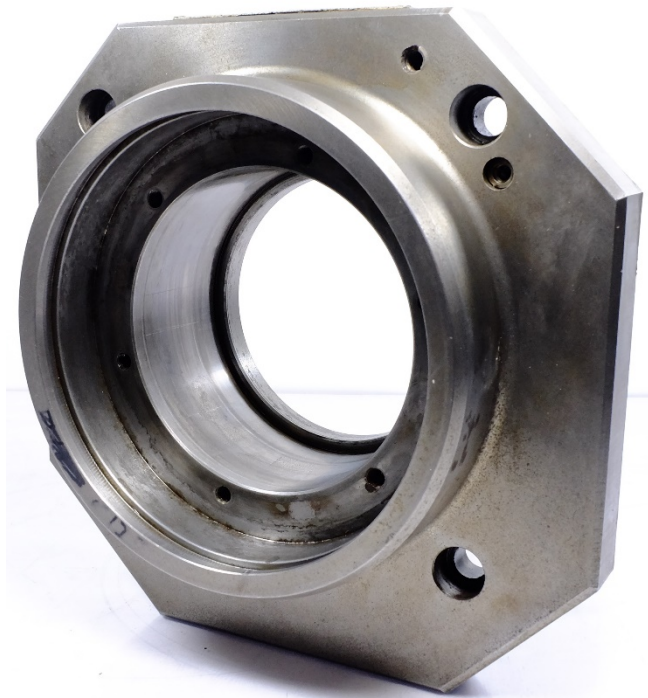
Стакан передней опоры

Механические повреждения отсутствуют.

Уплотнения повреждены.

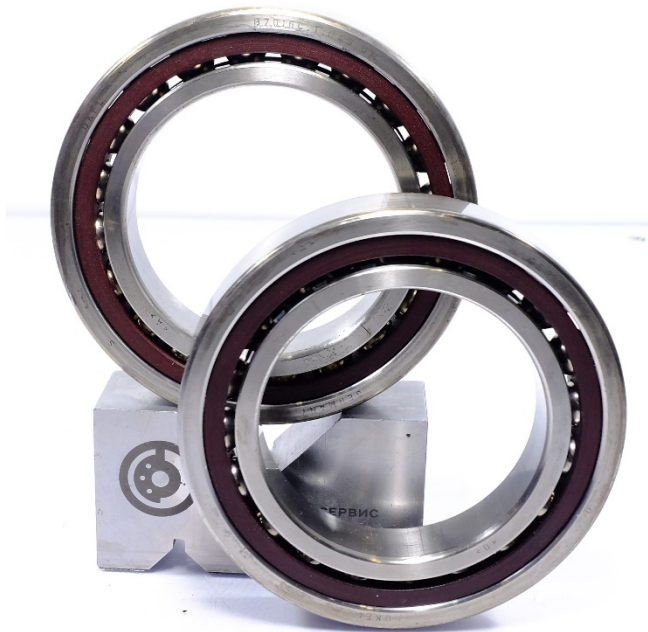
Подшипники передней опоры

Тест на вращение не проходили, т.к. ШУ был собран после инспекции в другом сервисном центре (некорректно);

- Промывка и очистка деталей ШУ;
- Установка новых прецизионных подшипников;
- Перемотка статора;
- Замена ротационного соединения и узла гидрозжима;
- Замена РВД и фитингов;
- Восстановление посадки или изготовление задней опоры;
- Замена вентиляторов и крышки вентилятора;
- Рекомендуется замена энкодера и колеса энкодера;
- Изготовление нового лабиринта;
- Шлифовка или замена гайки под переднюю опору;
- Обкатка ШУ.

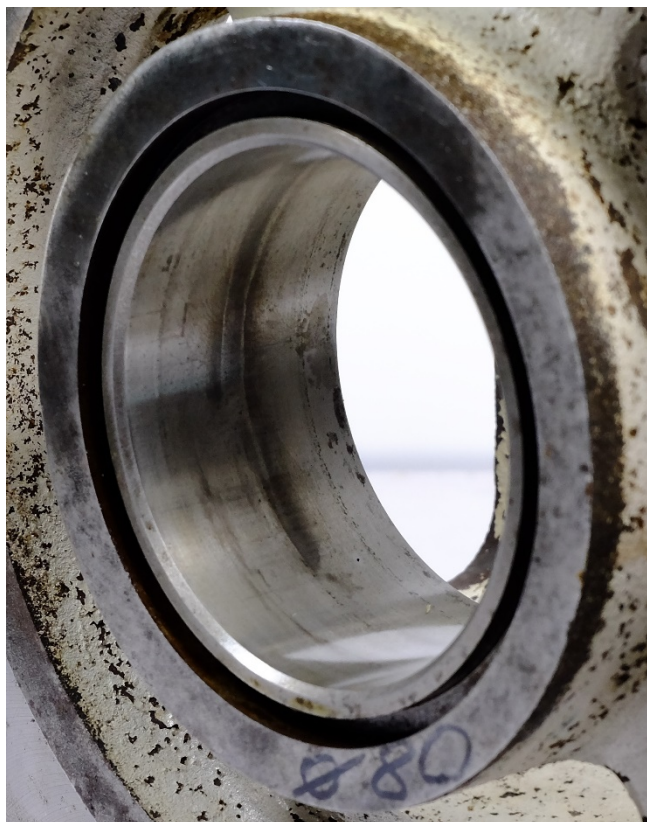
Стакан задней опоры

Фреттинг-коррозия.

Задир.

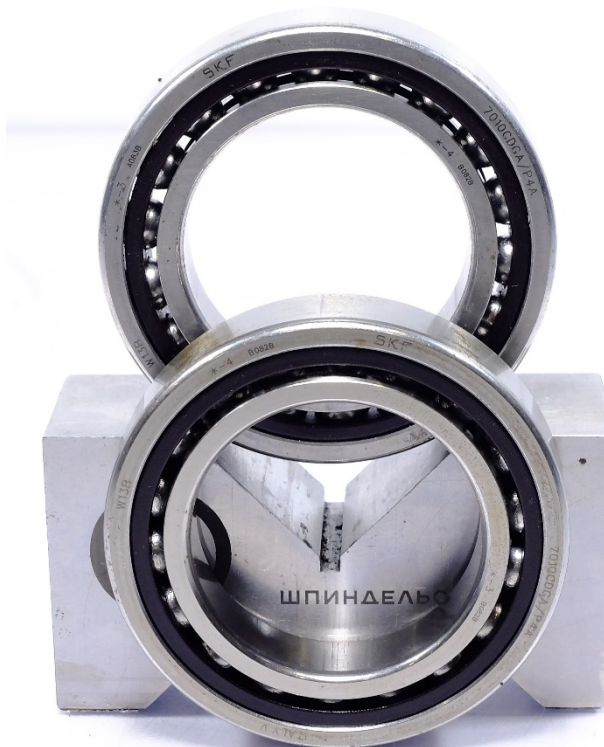
Подшипники задней опоры

Тест на вращение не проходили, т.к. ШУ был собран после инспекции в другом сервисном центре (некорректно);

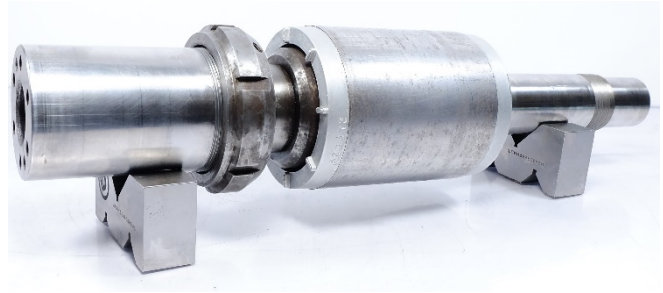
Биение торца вала под заднюю опору – 2 мкм.

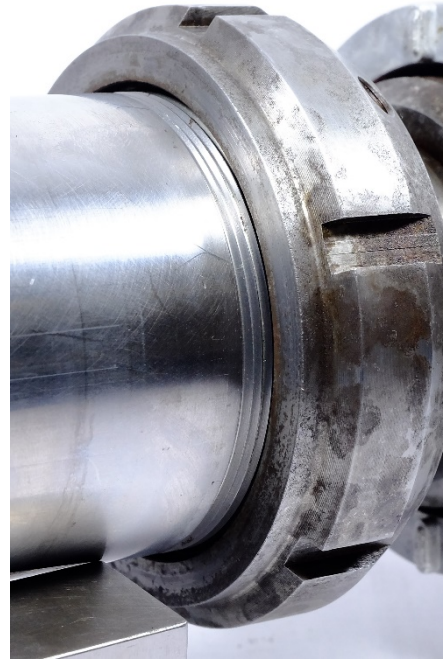
Биение торца под переднюю опору (по гайке) – 15 мкм.

Отсутствуют стопорные винты.

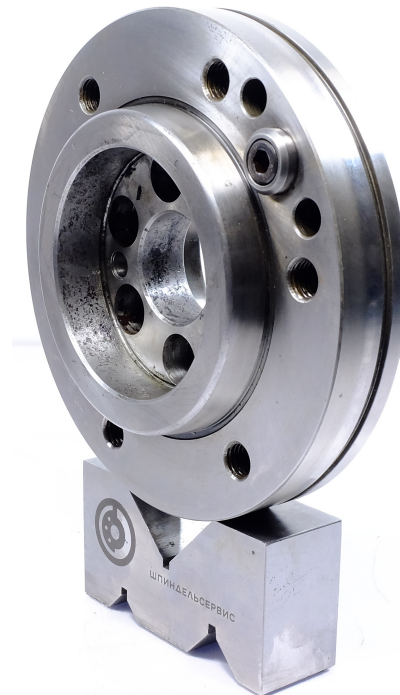
Радиальное биение конуса под план-шайбу (патрон) – 15 мкм.

Осевое биение по торцу конуса под патрон – 8 мкм.

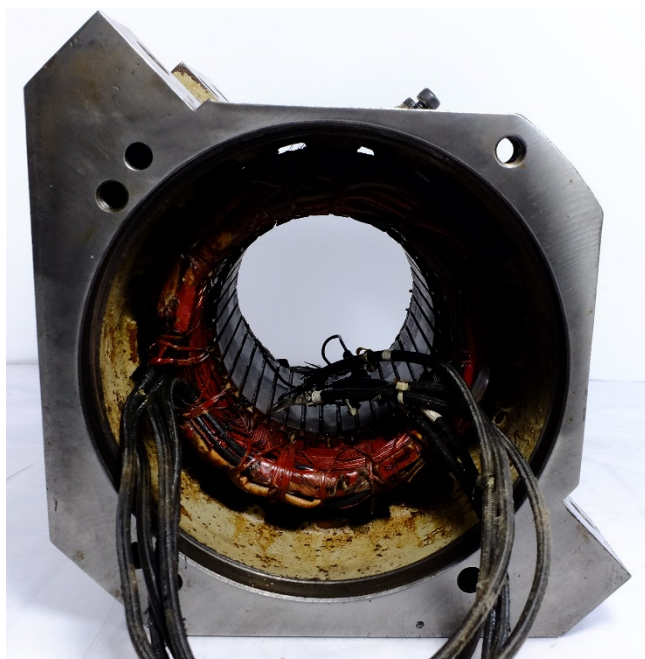
## Статор

Электрические параметры статора вне поля допуска.

Коэффициент несоответствия токов:  
U – 40%,  
V – 5%,  
W – 38%.

Коррозия полости статора и обмоток статора.

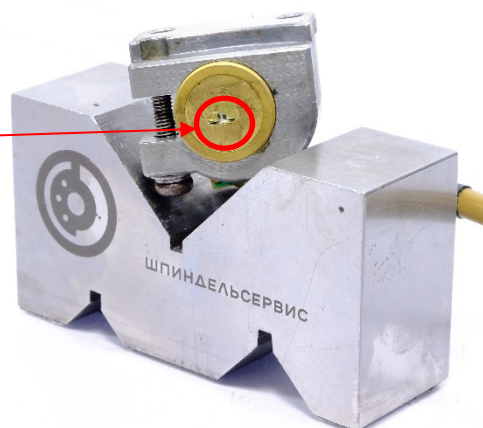
## Энкодер

Энкодер проверить не удалось.

Механическое повреждение.

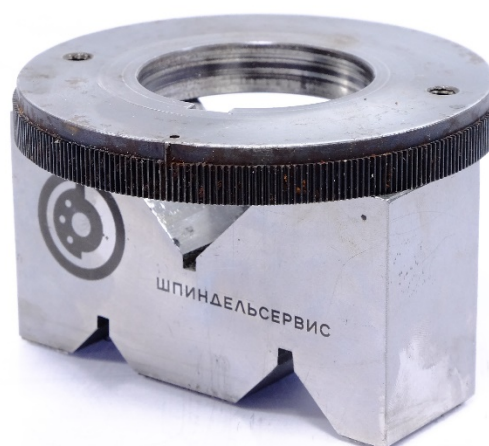
## Колесо энкодера

Работоспособность не установлена.

Механические повреждения референтной метки.

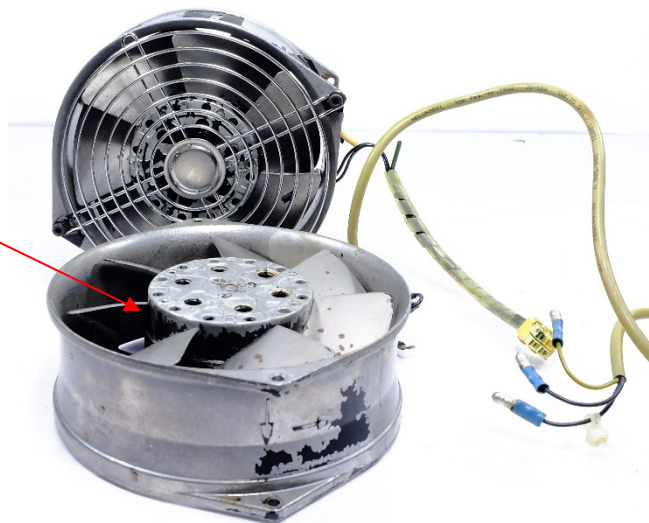
Вентиляторы не исправны.

Крышка вентилятора  
отсутствует.

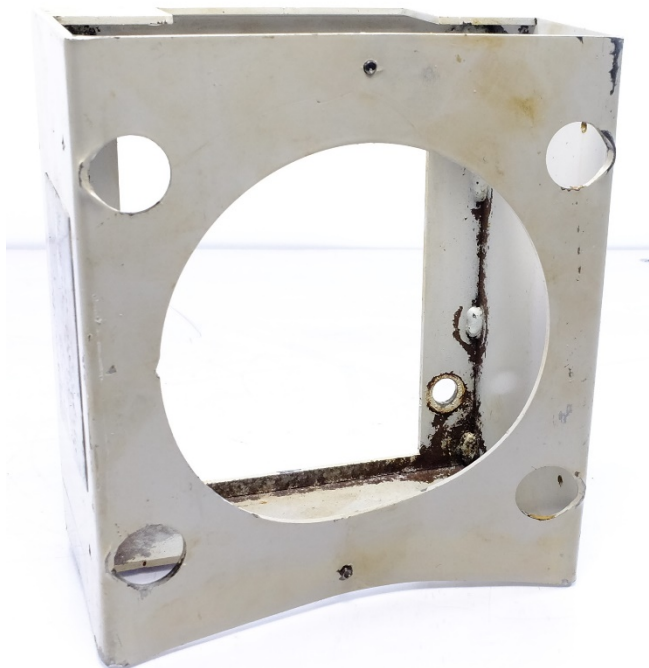
Корпус деформирован.

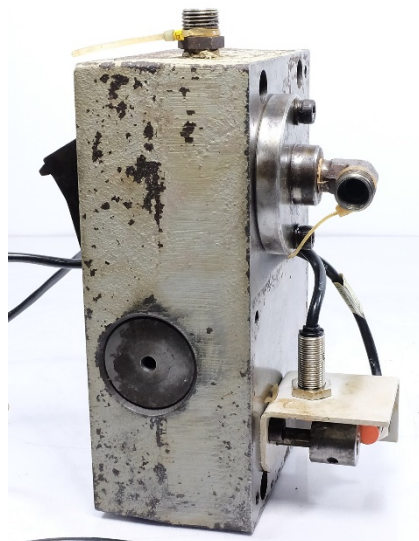
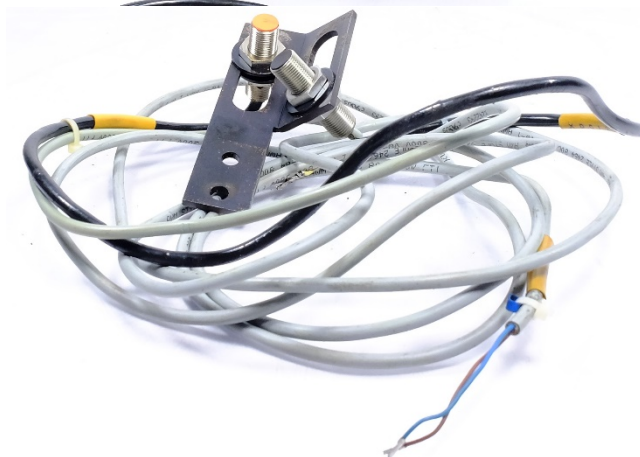
## Датчики

Работоспособность не  
установлена.

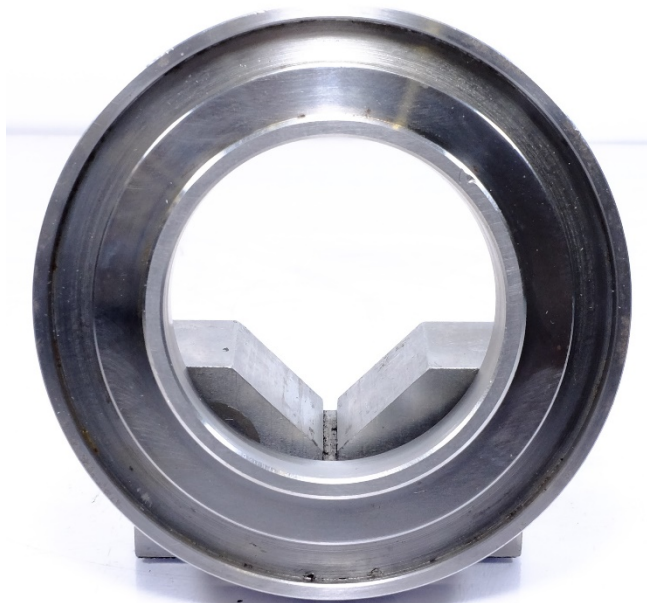
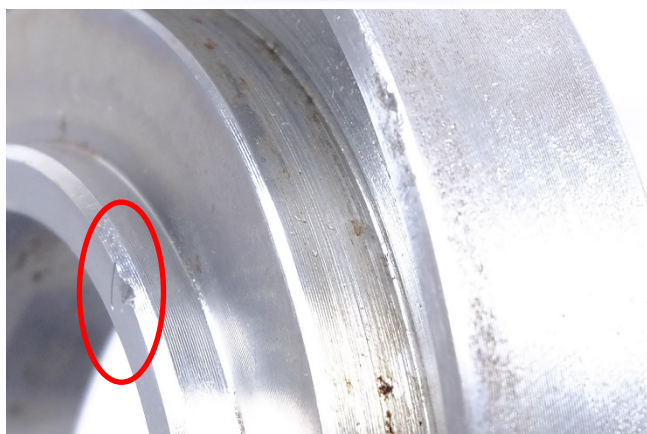
Лабиринт

Механическое повреждение.

Плоскопараллельность  
базирующих поверхностей вне  
поля допуска.

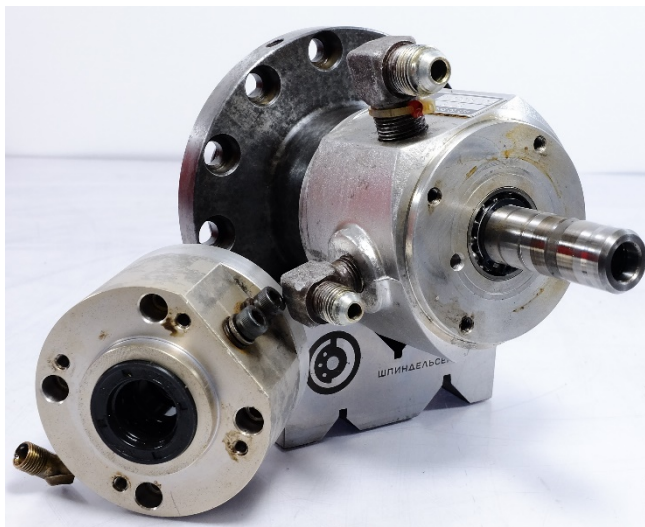
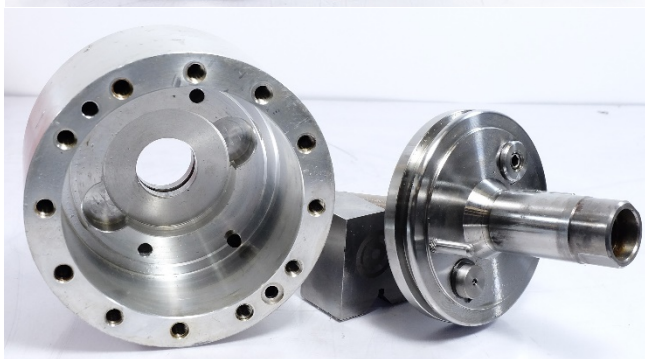
Гидрозажим и ротационный механизм

Отсутствуют уплотнения.

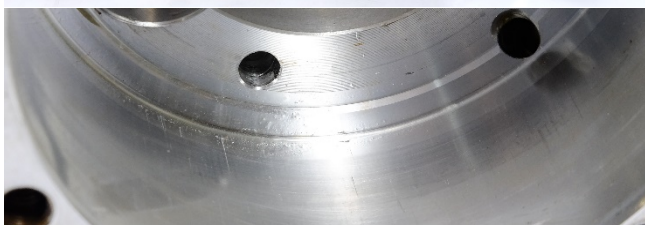
Камера гидрозажима в задирах.

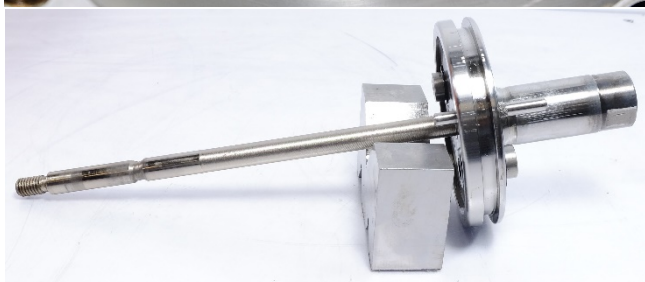
Поршень гидрозажима в задирах.

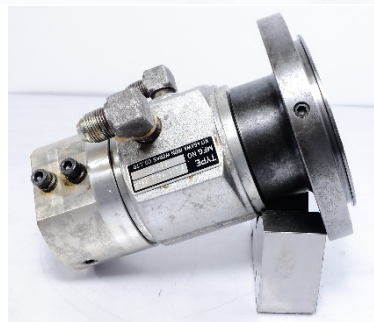
Ротационное соединение  
заклинило.

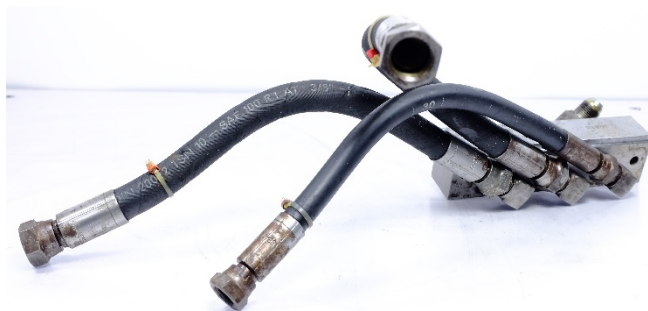
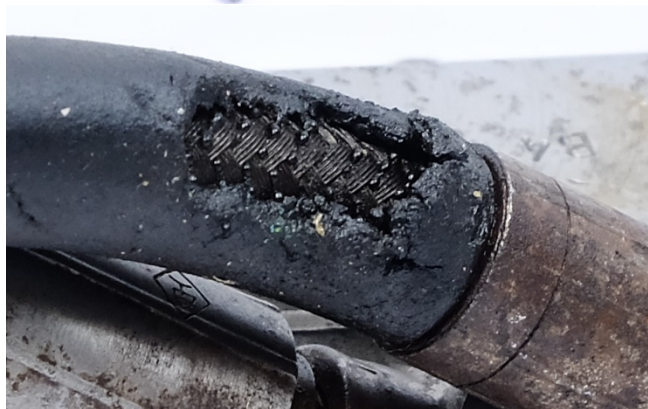
Рукава высокого давления

Повреждены.

Штуцера повреждены.
