## Отчёт об инспекции

Шпиндельный узел:  
GMN Datron HC80cg  
Серийный номер  
1060835

21.05.2019

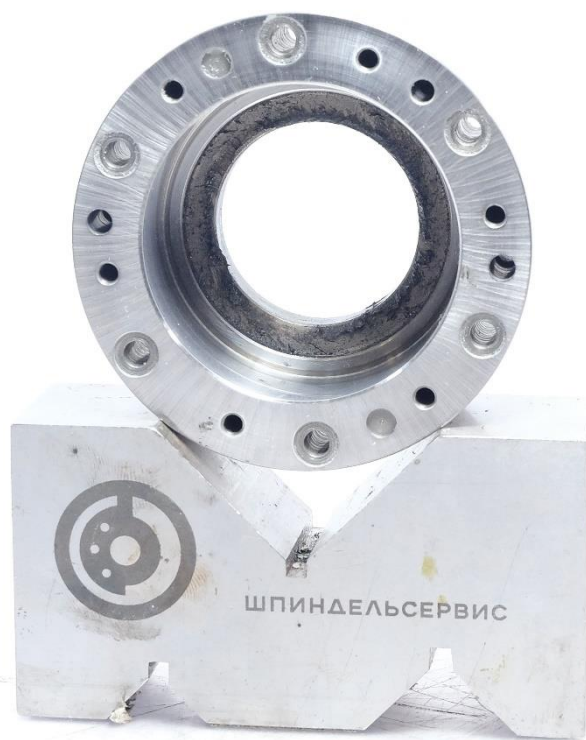
### Стакан передней опоры

Механические повреждения отсутствуют.

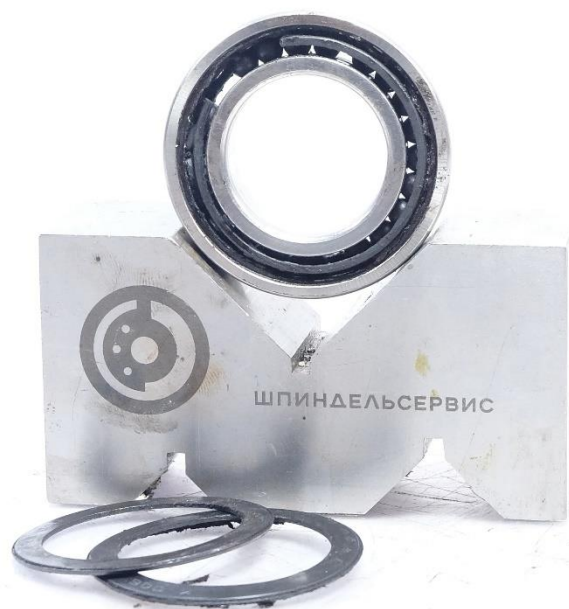
## Подшипник передней опоры

Подшипник сгорел.

Сепаратор разрушен.

- Промывка и очистка деталей ШУ;
- Установка новых прецизионных подшипников;
- Ремонт конуса вала;
- Шлифовка стакана задней опоры;
- Изготовление гаек передней и задней опор;
- Замена комплекта уплотнений;
- Обкатка ШУ.

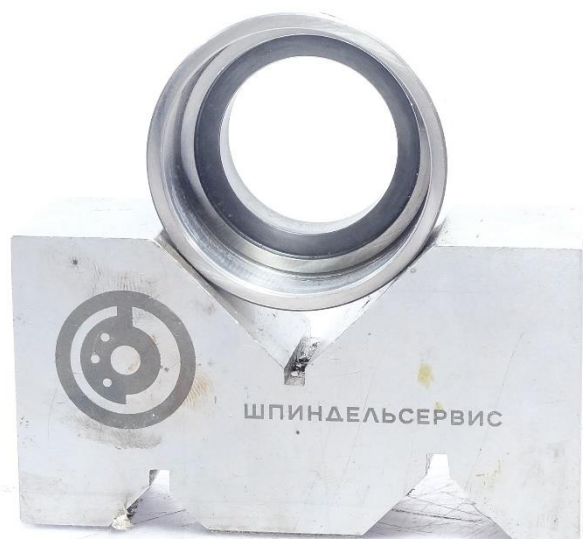
### Стакан задней опоры

На посадочной поверхности механические повреждения отсутствуют.

Механические повреждения на торце по фаске под подшипник.

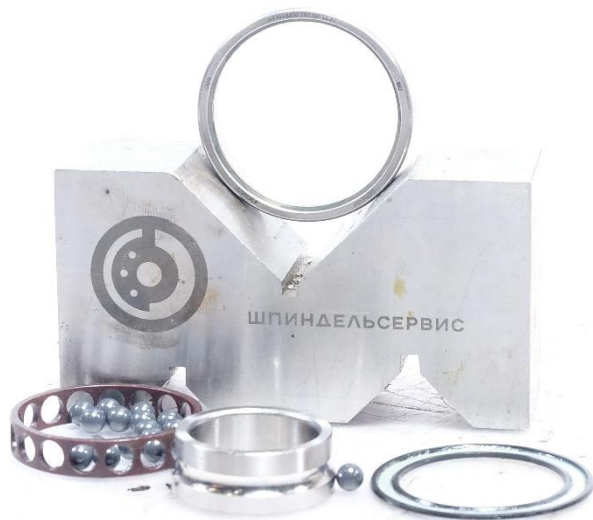
## Подшипник задней опоры

Шум при вращении.

Разобран при демонтаже.

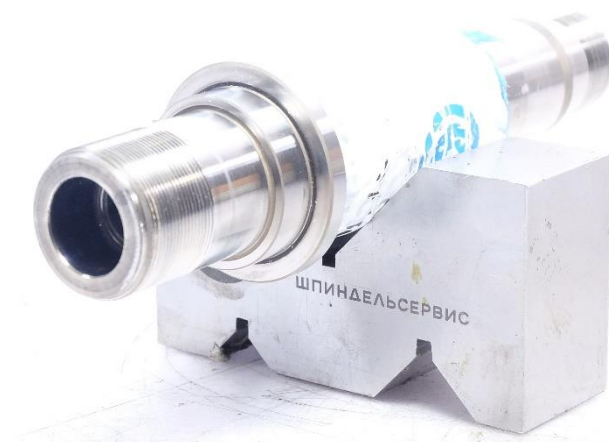
## Вал ШУ

Биение торца вала под переднюю опору – 1 мкм.

Биение торца вала под заднюю опору – 1 мкм.

Радиальное биение внутри конуса – 5 и 7 мкм.

Форма конуса – эллипс.

Осевое биение у торца конуса – 4 мкм.

Прилегание конуса менее 80 %.

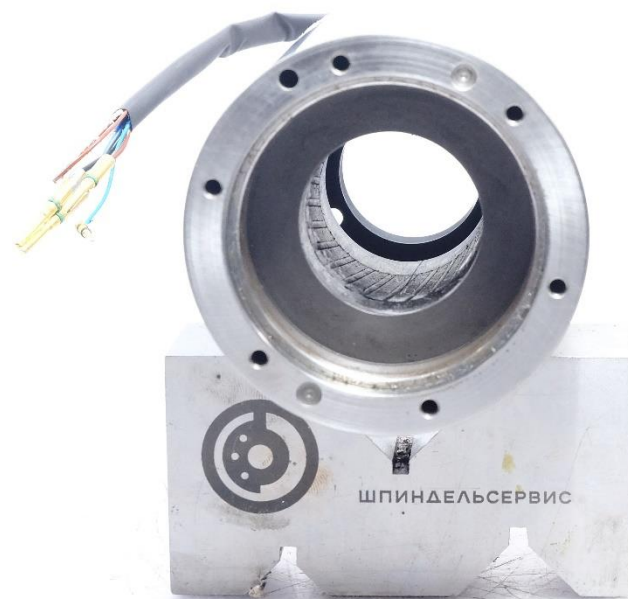
## Статор

Электрические параметры статора в поле допуска.

Повреждена изоляция силовых кабелей.

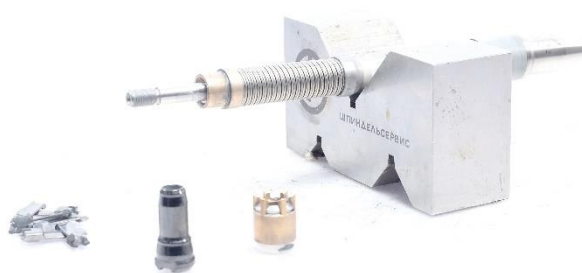
## Система фиксации инструмента

Усилие затяга – 2,4 кН.

Состояние штока –  
удовлетворительно.

Состояние цанги –  
удовлетворительно.

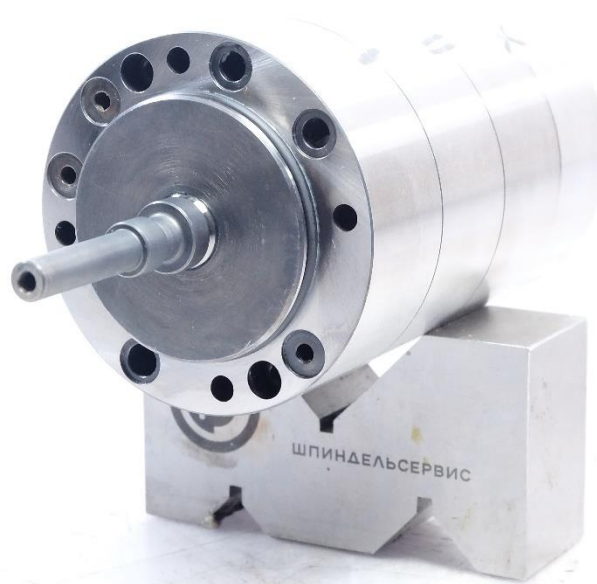
## Пневмоцилиндр

Пневмоцилиндр исправен.

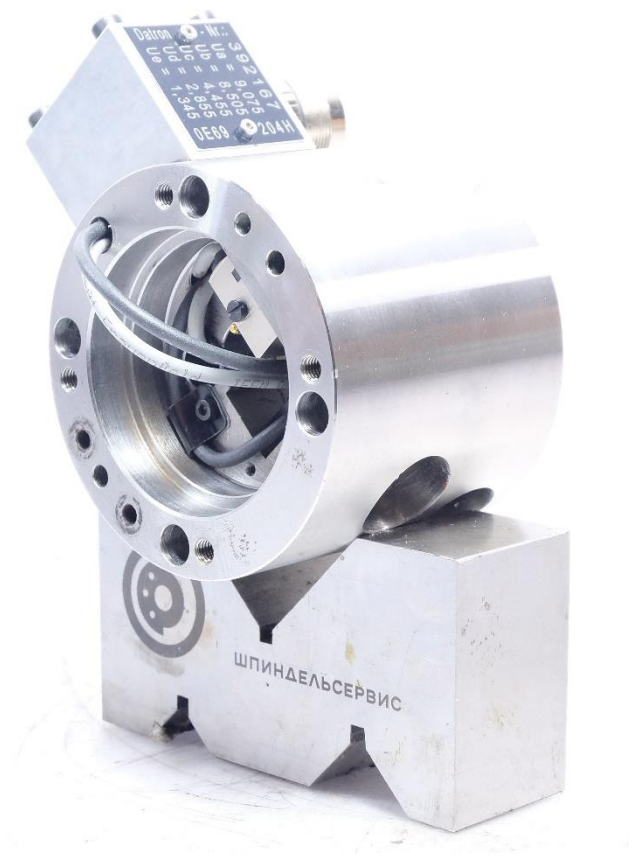
## Датчики смены инструмента

Датчики исправны.

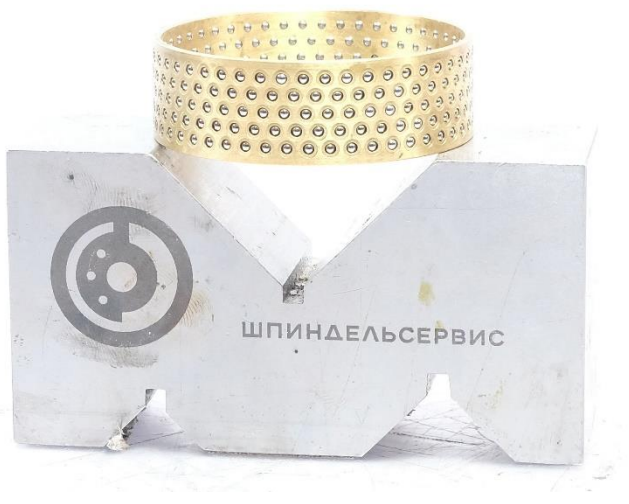
## Линейный подшипник

Механические повреждения отсутствуют.

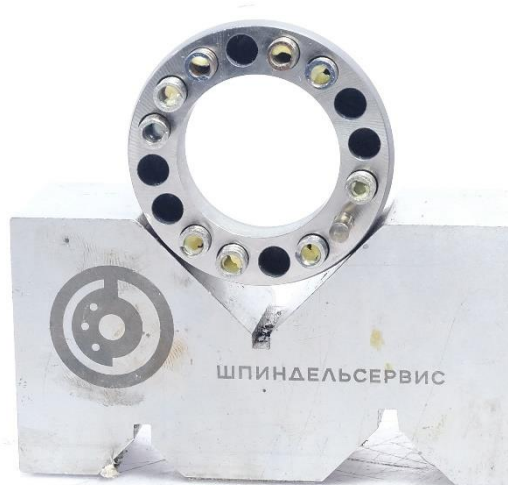
## Пружинный стакан

Количество пружин и количество отверстий не позволяет создать равномерную нагрузку на подшипник.

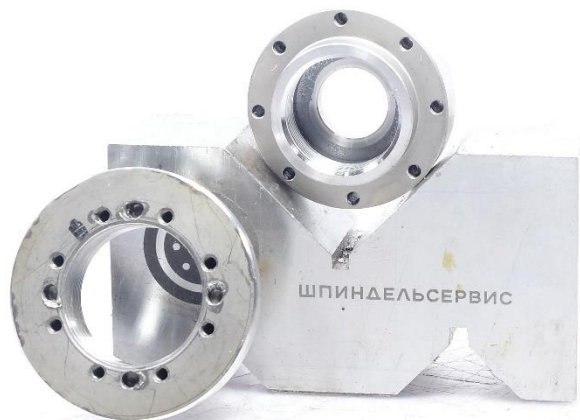
## Гайки

Механические повреждения.

Повреждены резьбы.

Форме нарушена.
