Отчёт об инспекции

GMN HC 80cg – 40 000/3.0

25.02.2020

387588

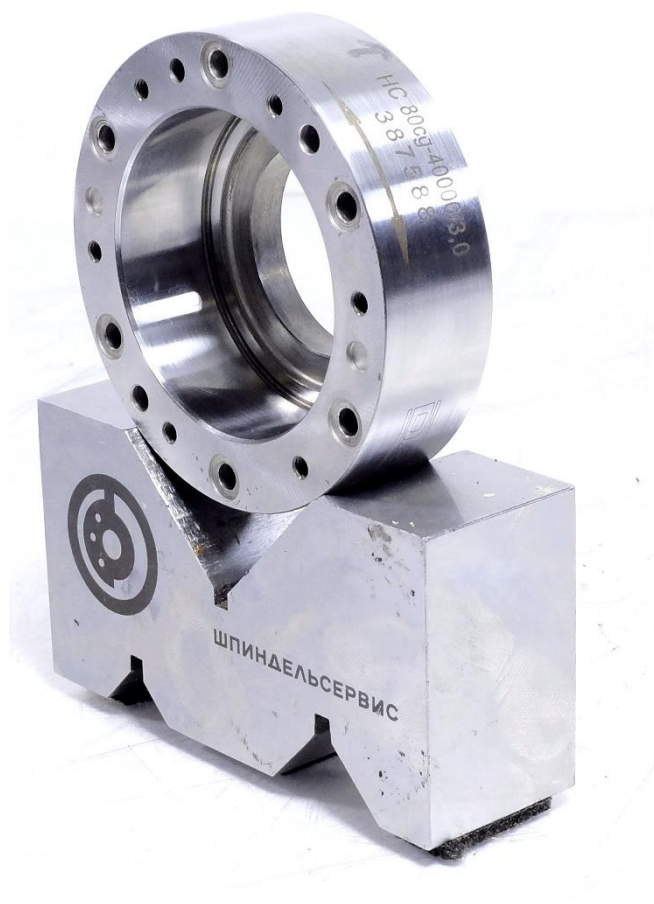
Стакан передней опоры

Механические повреждения отсутствуют.

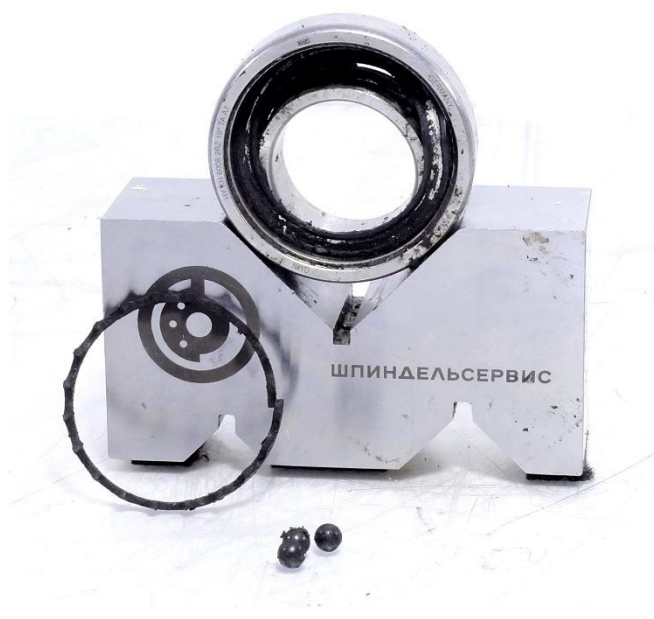
Подшипник передней опоры

Подшипник сгорел.

Сепаратор разрушен.

- Промывка и очистка деталей ШУ;
- Установка новых прецизионных подшипников;
- Рекомендуется доводка конуса вала;
- Замена уплотнений пневмоцилиндра;
- Замена или проведение слесарных работ по гайке передней опоры;
- Обкатка ШУ.

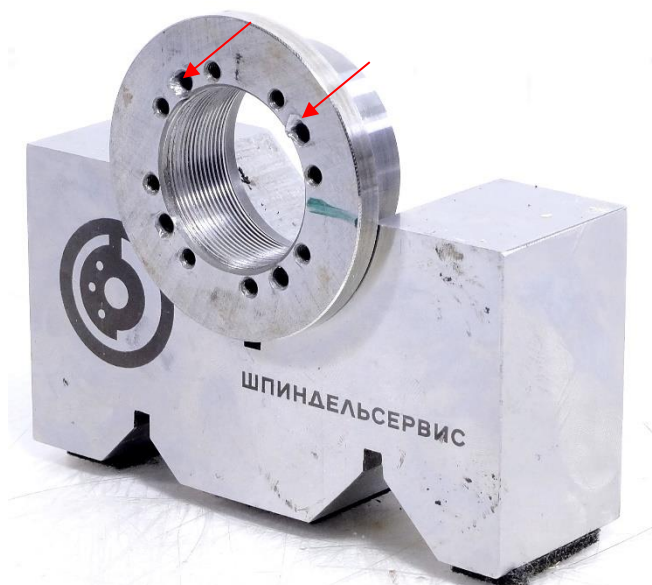
Гайка передней опоры

Механические повреждения.

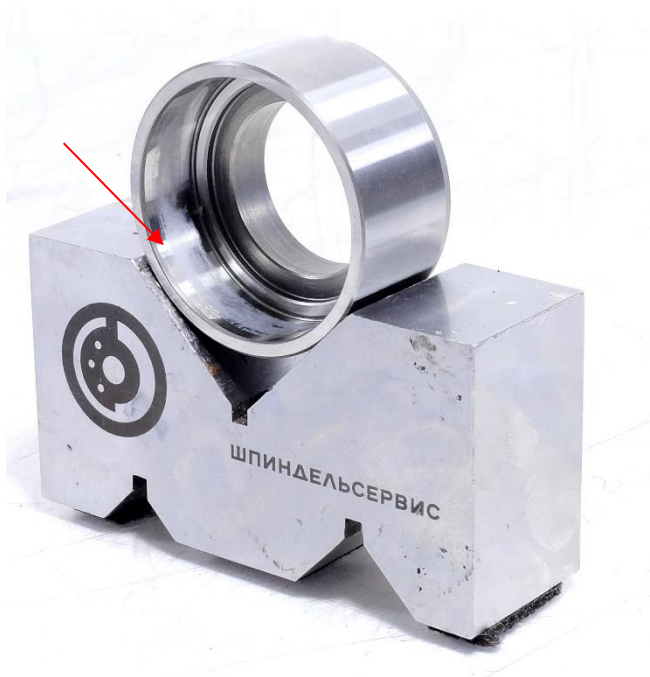
Стакан задней опоры

Механические повреждения отсутствуют.

Клей.

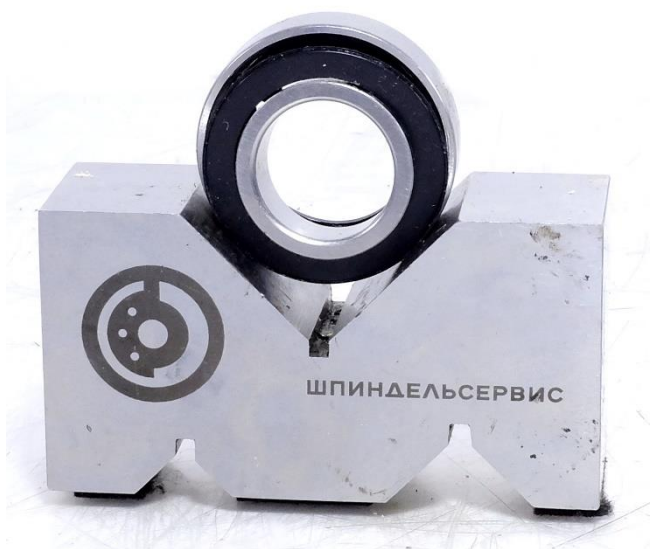
Подшипник задней опоры

Шум при вращении.

Разобран при демонтаже.

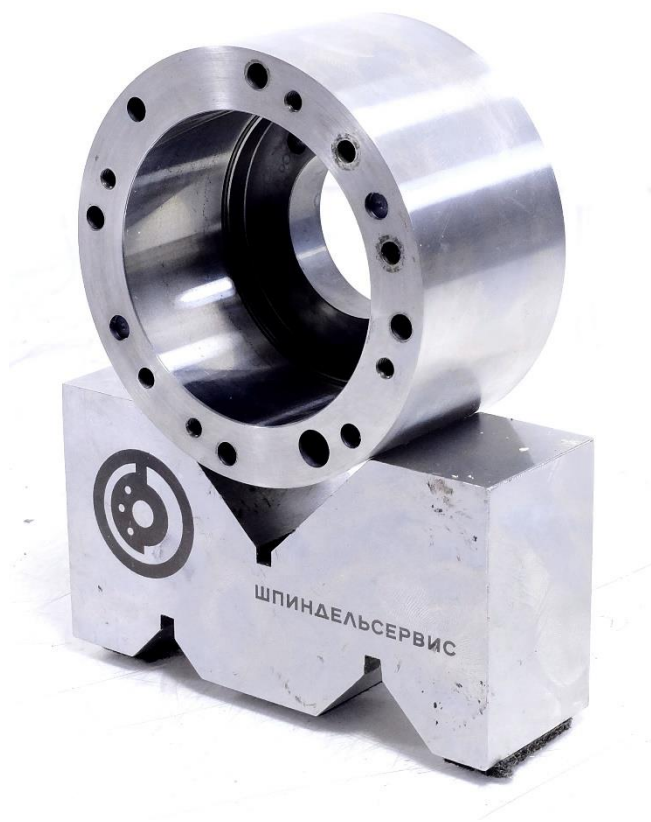
Стакан линейного подшипника

Механические повреждения отсутствуют.

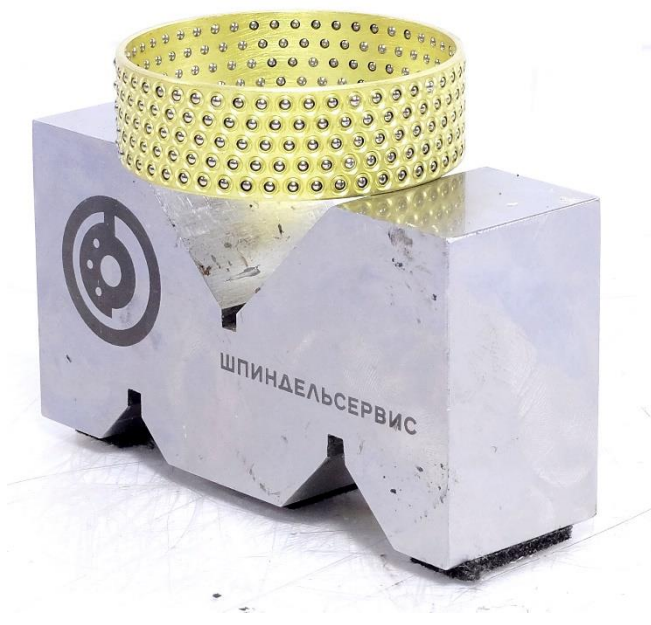
Линейный подшипник

Механические повреждения отсутствуют.

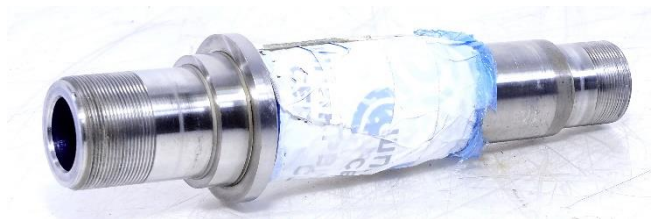
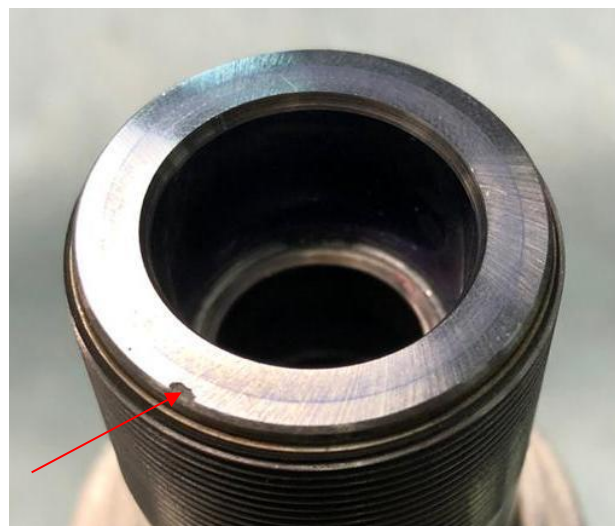
Вал ШУ

Биение торца вала под переднюю опору – 1 мкм.

Биение торца вала под заднюю опору – 1 мкм.

Радиальное биение внутри конуса – менее 1 мкм.

Радиальное биение на 50 мм – 2 мкм.

Радиальное биение на 130 мм – 4 мкм.

Радиальное биение торца конуса – 1 мкм.

Прилегание конуса – более 80%.

Прилегание торца конуса –
неудовлетворительно.

Скол на торце конуса.

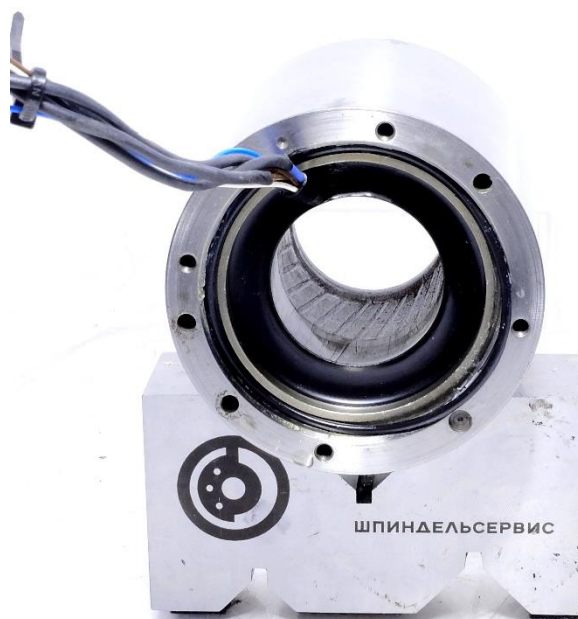
Статор

Электрические параметры статора в поле допуска.

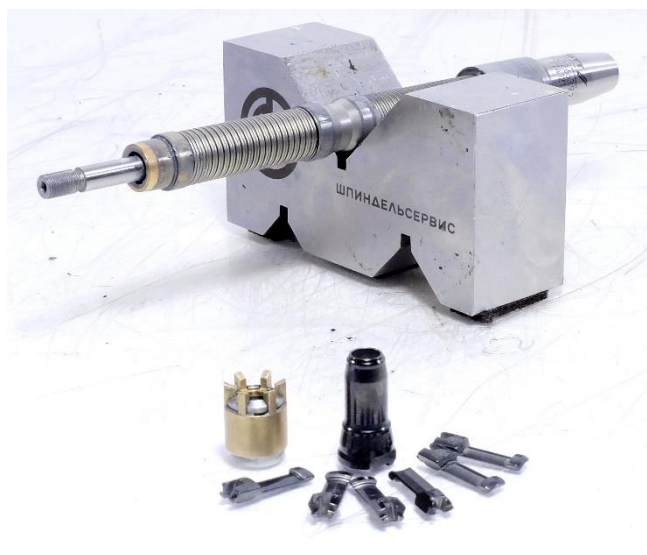
Система фиксации инструмента

Усилие затяга – 2,4 кН.

Состояние штока –
удовлетворительно.

Состояние пружин –
удовлетворительно.

Состояние цанги –
удовлетворительно.

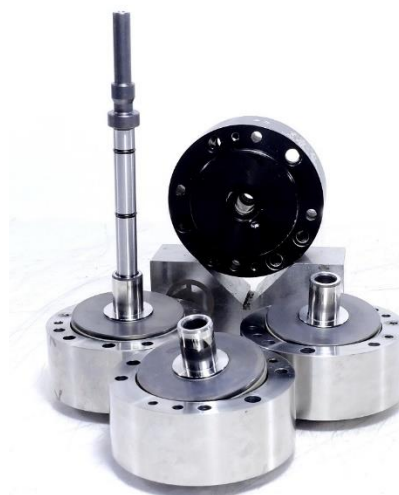
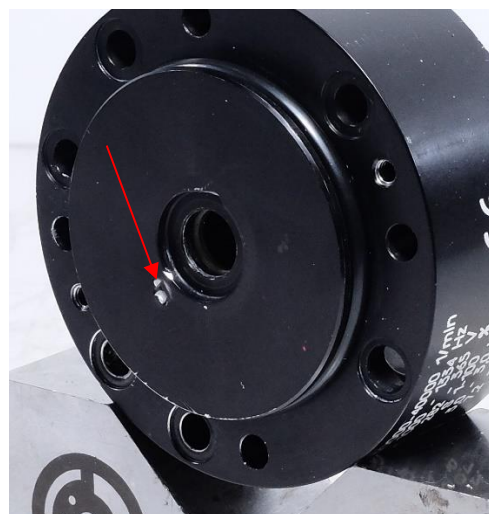
Пневмоцилиндр негерметичен.

Уплотнения потеряли
эластичность.

Задиры на крышке
пневмоцилиндра.

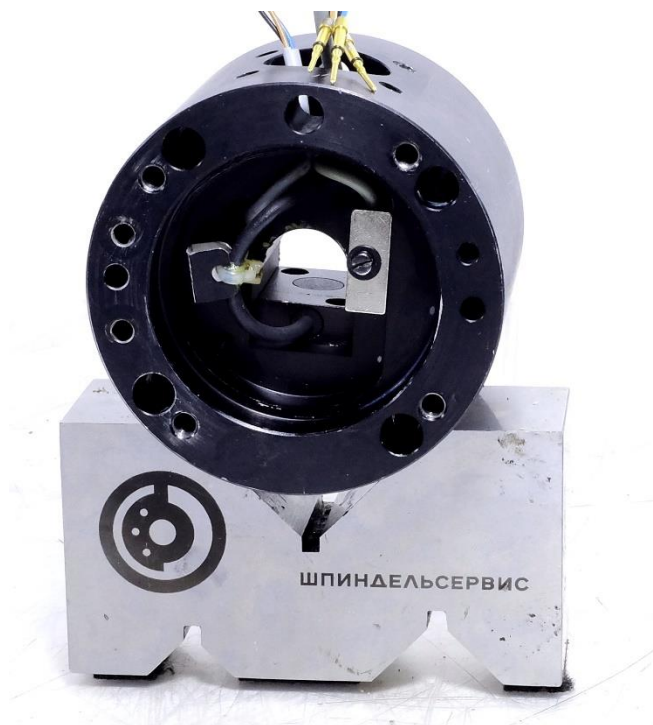
Датчики смены инструмента

Датчики исправны.
