Отчёт об инспекции шпиндельного узла OKUMA Multus B300

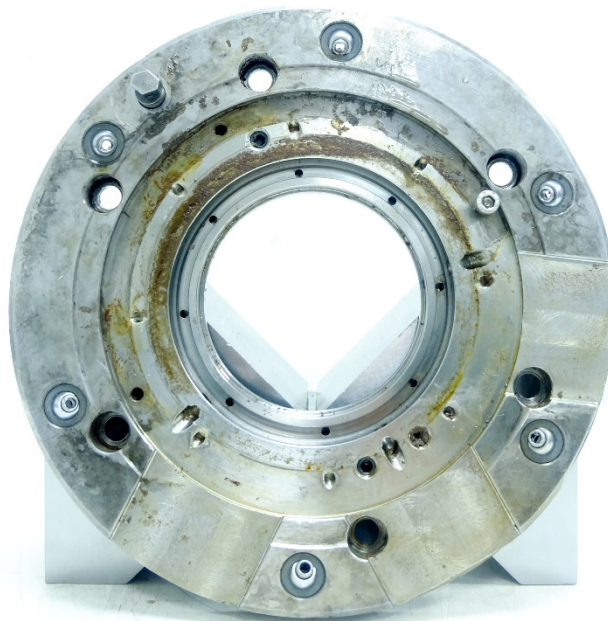
Лабиринтный фланец

Механические повреждения отсутствуют.

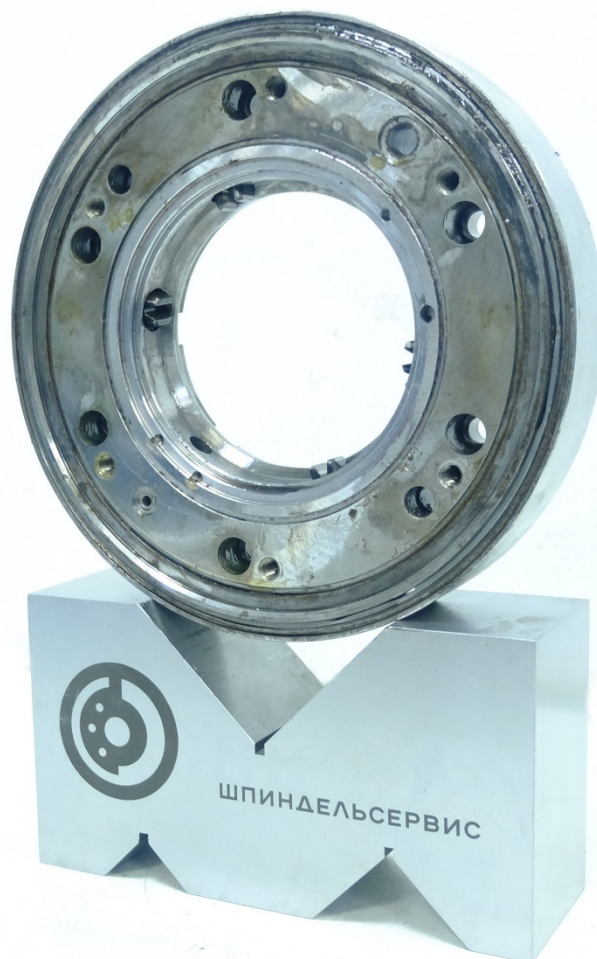
Крышка передней опоры

Механические повреждения отсутствуют.

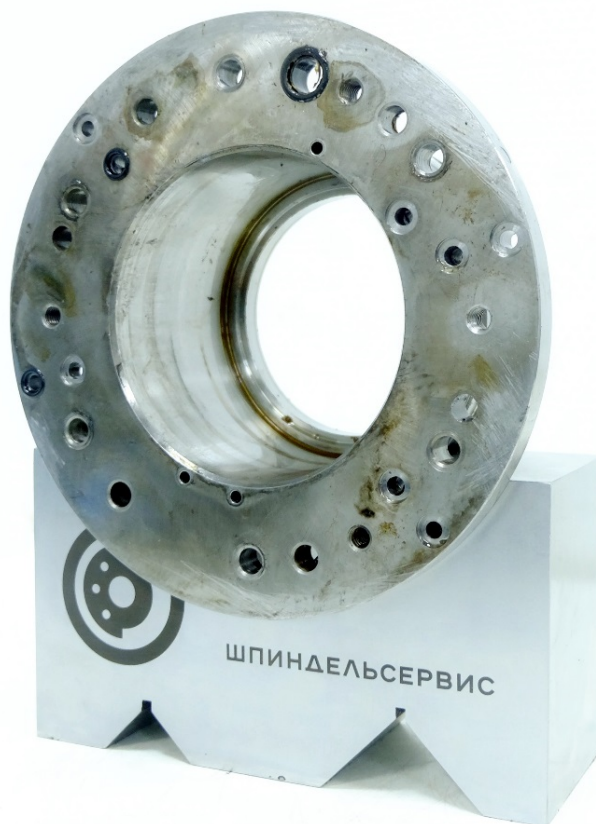
Стакан передней опоры

Механические повреждения отсутствуют.

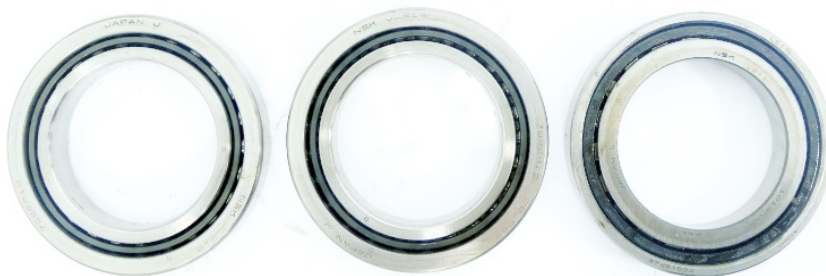
Подшипники передней опоры

Механические повреждения отсутствуют.

Шум при вращении.

- Промывка и очистка деталей ШУ;
- Шлифовка вала и штока системы фиксации инструмента;
- Восстановление геометрических параметров инструментального конуса;
- Замена тарельчатых пружин системы фиксации инструмента;
- Установка новых прецизионных подшипников;
- Выставление колеса энкодера;
- Обкатка ШУ.

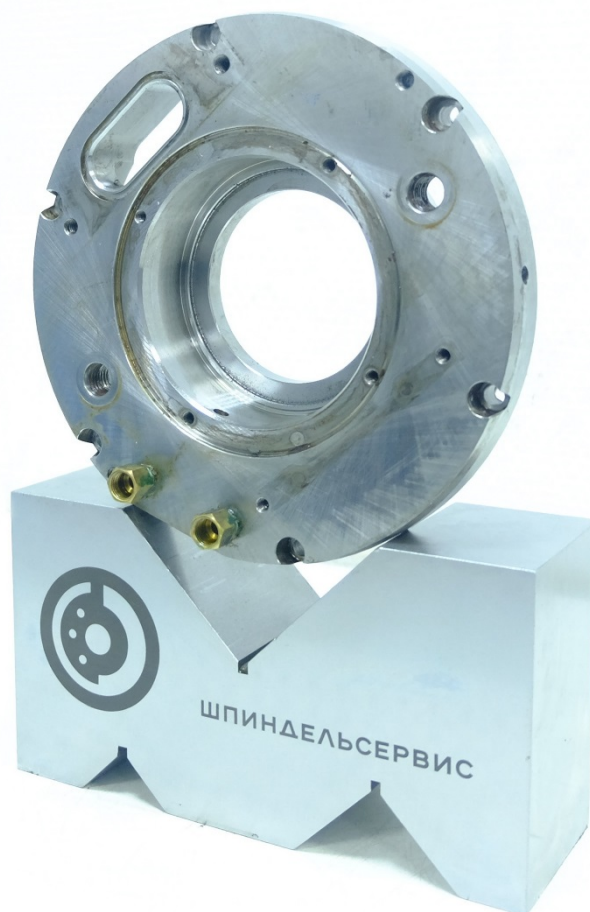
Стакан задней опоры

Механические повреждения отсутствуют.

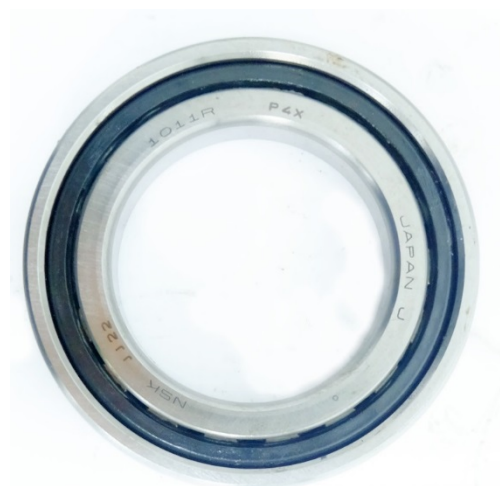
Подшипник задней опоры

Механические повреждения отсутствуют.

Шум при вращении.

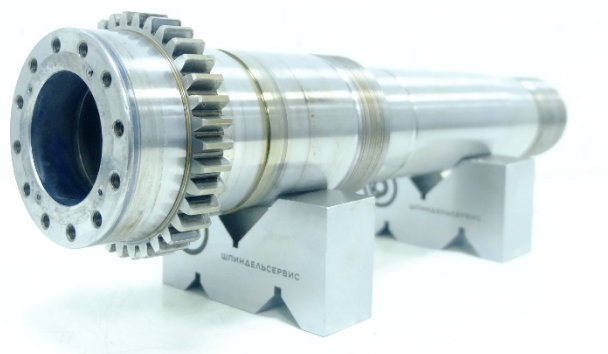
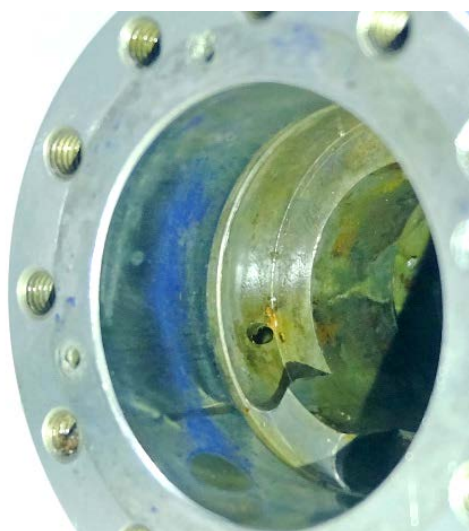
Вал ШУ

Механические повреждения отсутствуют.

Радиальное биение инструментального конуса вала:
– 32 мкм (внутри конуса);

Осевое биение инструментального конуса вала – 15 мкм;

Биение торцевых поверхностей вала – 10 мкм;

Прилегание инструментального конуса к оправке менее 5% (синим указаны области прилегания).

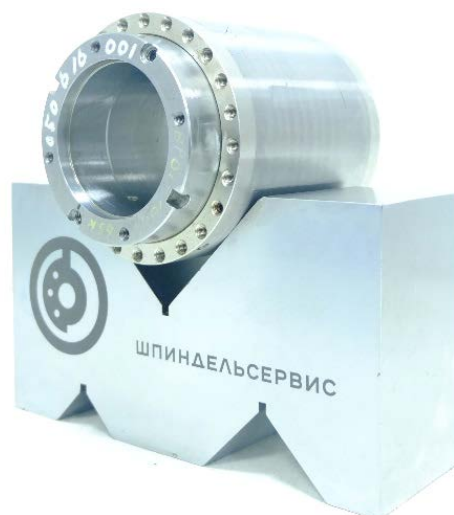
Ротор ШУ

Механические повреждения отсутствуют.

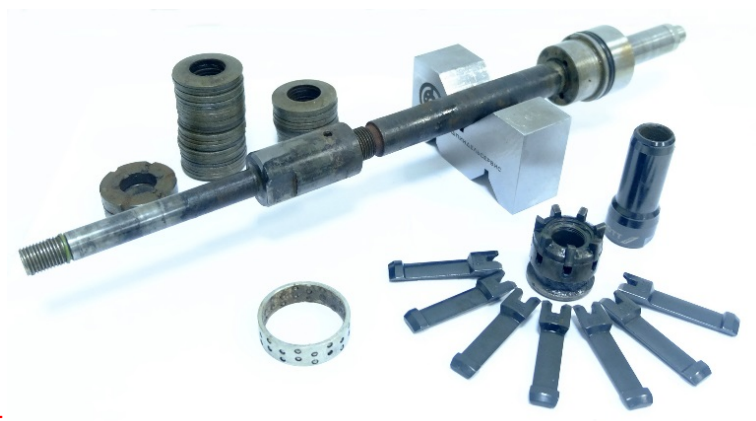
Система фиксации инструмента

Механические повреждения отсутствуют.

Усилие зажима – 16,1 кН (вне пределов допуска).

Износ поверхности штока.

Тарельчатые пружины системы фиксации инструмента подлежат замене.

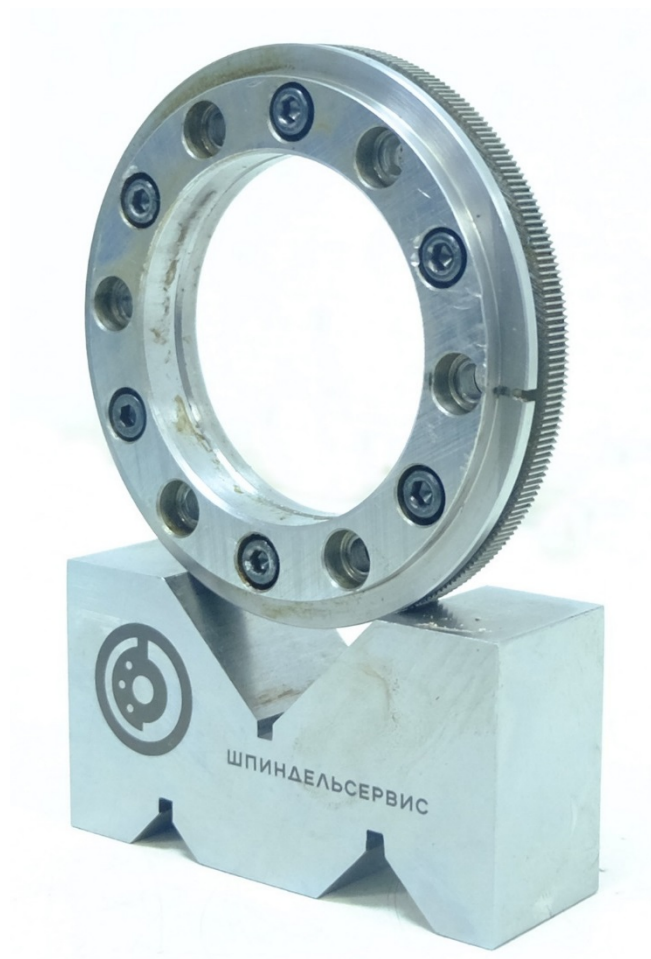
Колесо энкодера

Механические повреждения отсутствуют.

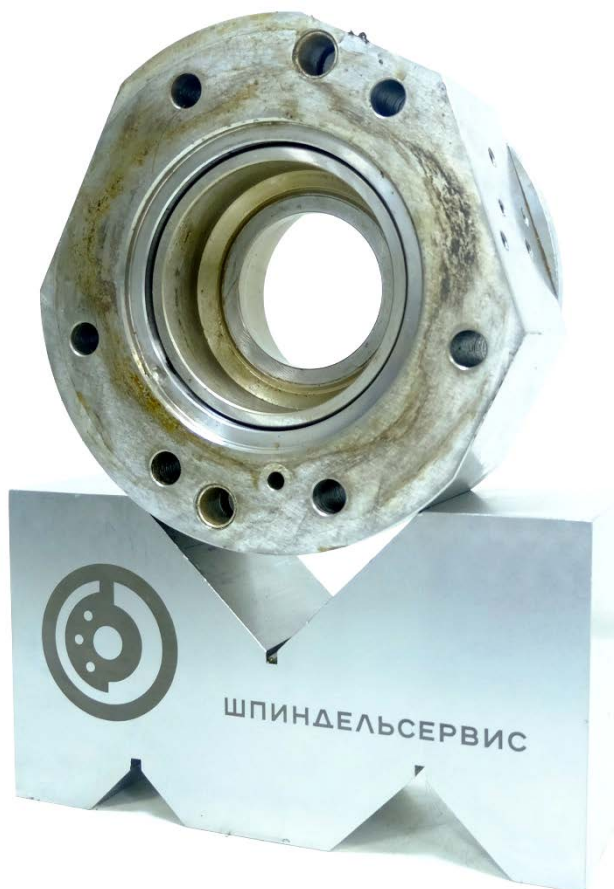
Гидроцилиндр ШУ

Механические повреждения отсутствуют.

Исправен.

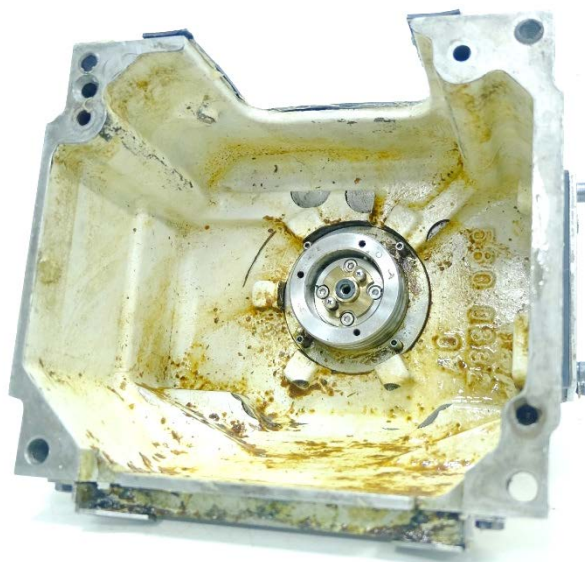
Неподвижная часть
ротационного механизма

Механические повреждения отсутствуют.

Исправен.

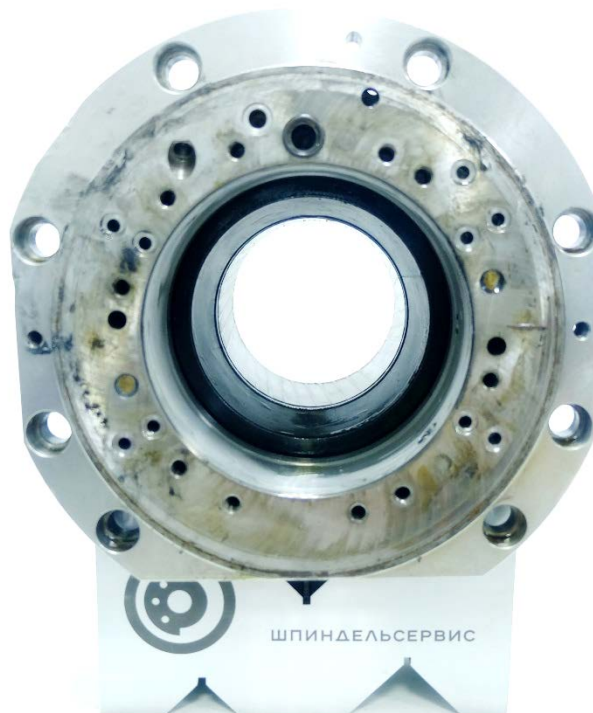
Статор

Механические повреждения отсутствуют.

Электрические параметры мотора в пределах допуска.
