## Отчёт об инспекции

21.11.2017

MATRIKOLA TH100-06179

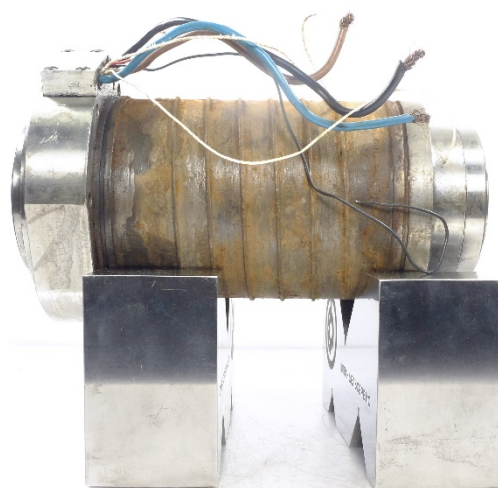
Вид сбоку

Рубашка охлаждения чрезмерно загрязнена и подвержена коррозии.

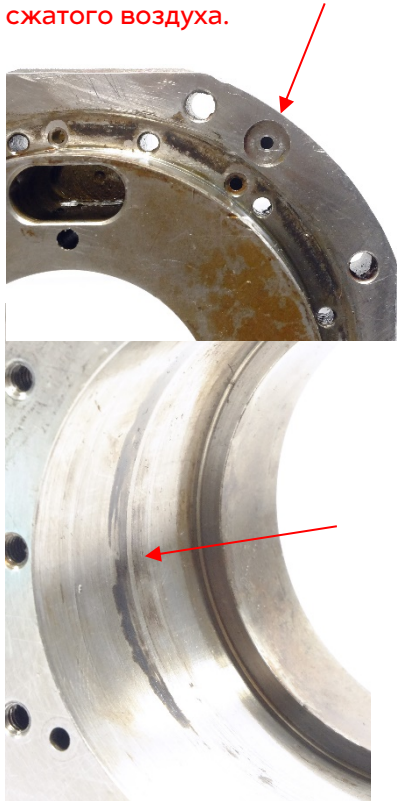
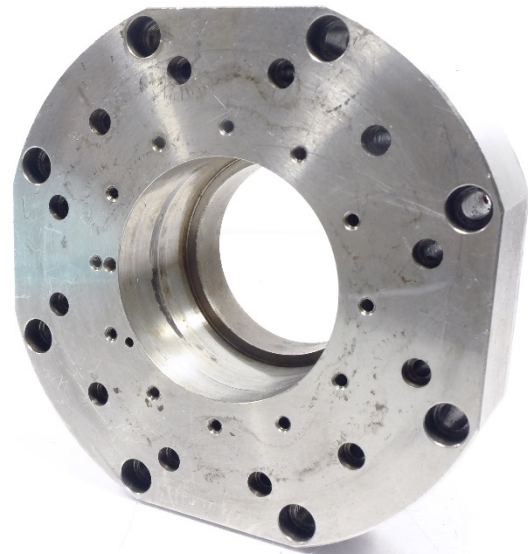
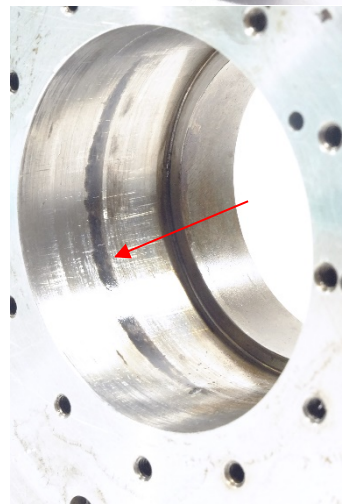
### Стакан передней опоры

Посадочная поверхность под подшипник подвержена фреттинг-коррозии.

Сильно загрязнен канал подачи сжатого воздуха.

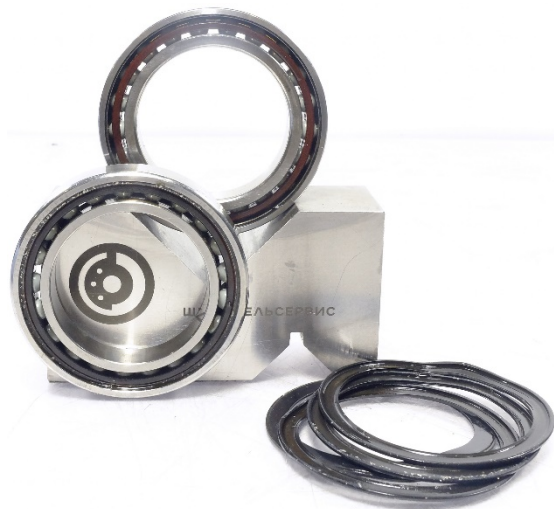
### Подшипники передней опоры

Шум при вращении.

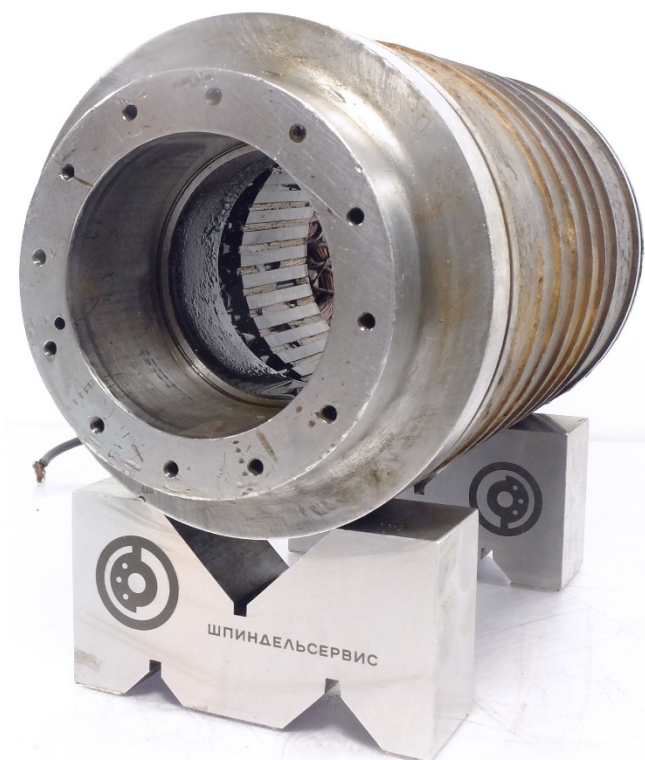
### Стакан задней опоры

Механические повреждения отсутствуют.

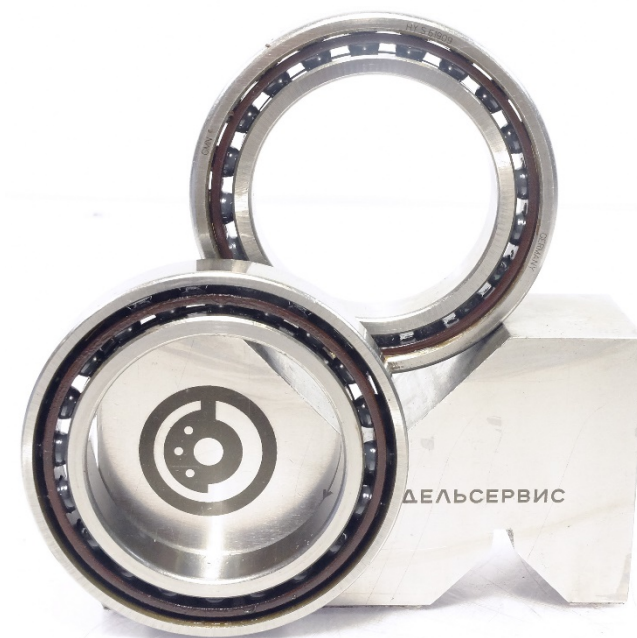
## Подшипники задней опоры

Шум при вращении.

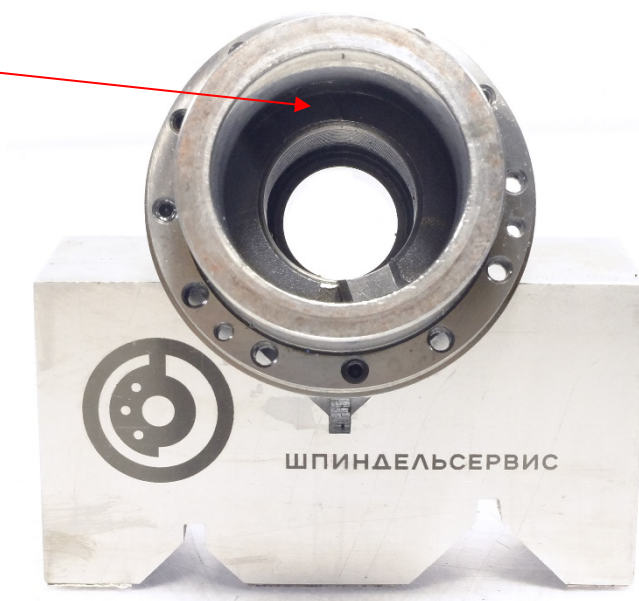
Сломан кулачок.

Радиальное биение вала – 1 мкм.

Осевое биение вала – 1 мкм.

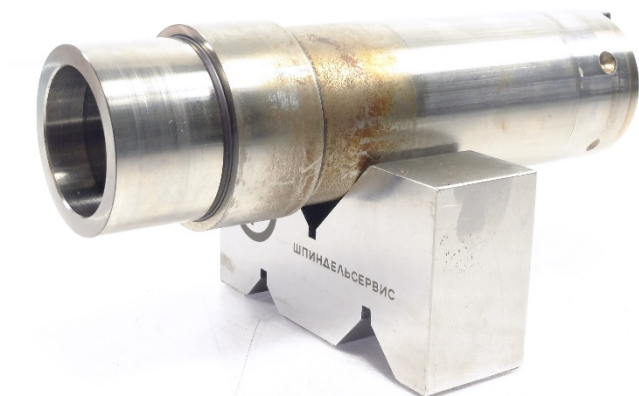
Биение торца вала под  
переднюю опору – 1 мкм.

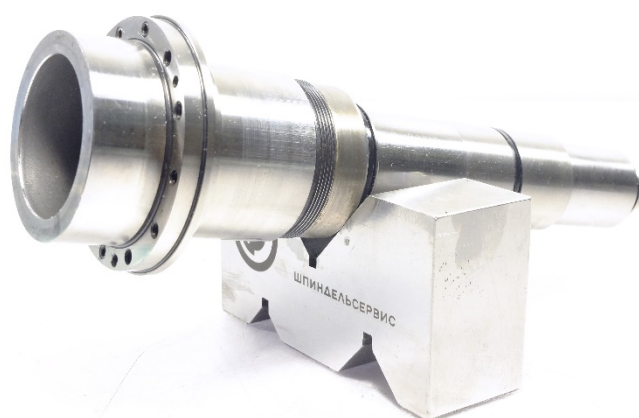
Радиальное биение вала – 1 мкм.

Осевое биение вала – 1 мкм.

Биение торца вала под заднюю  
опору – 1 мкм.

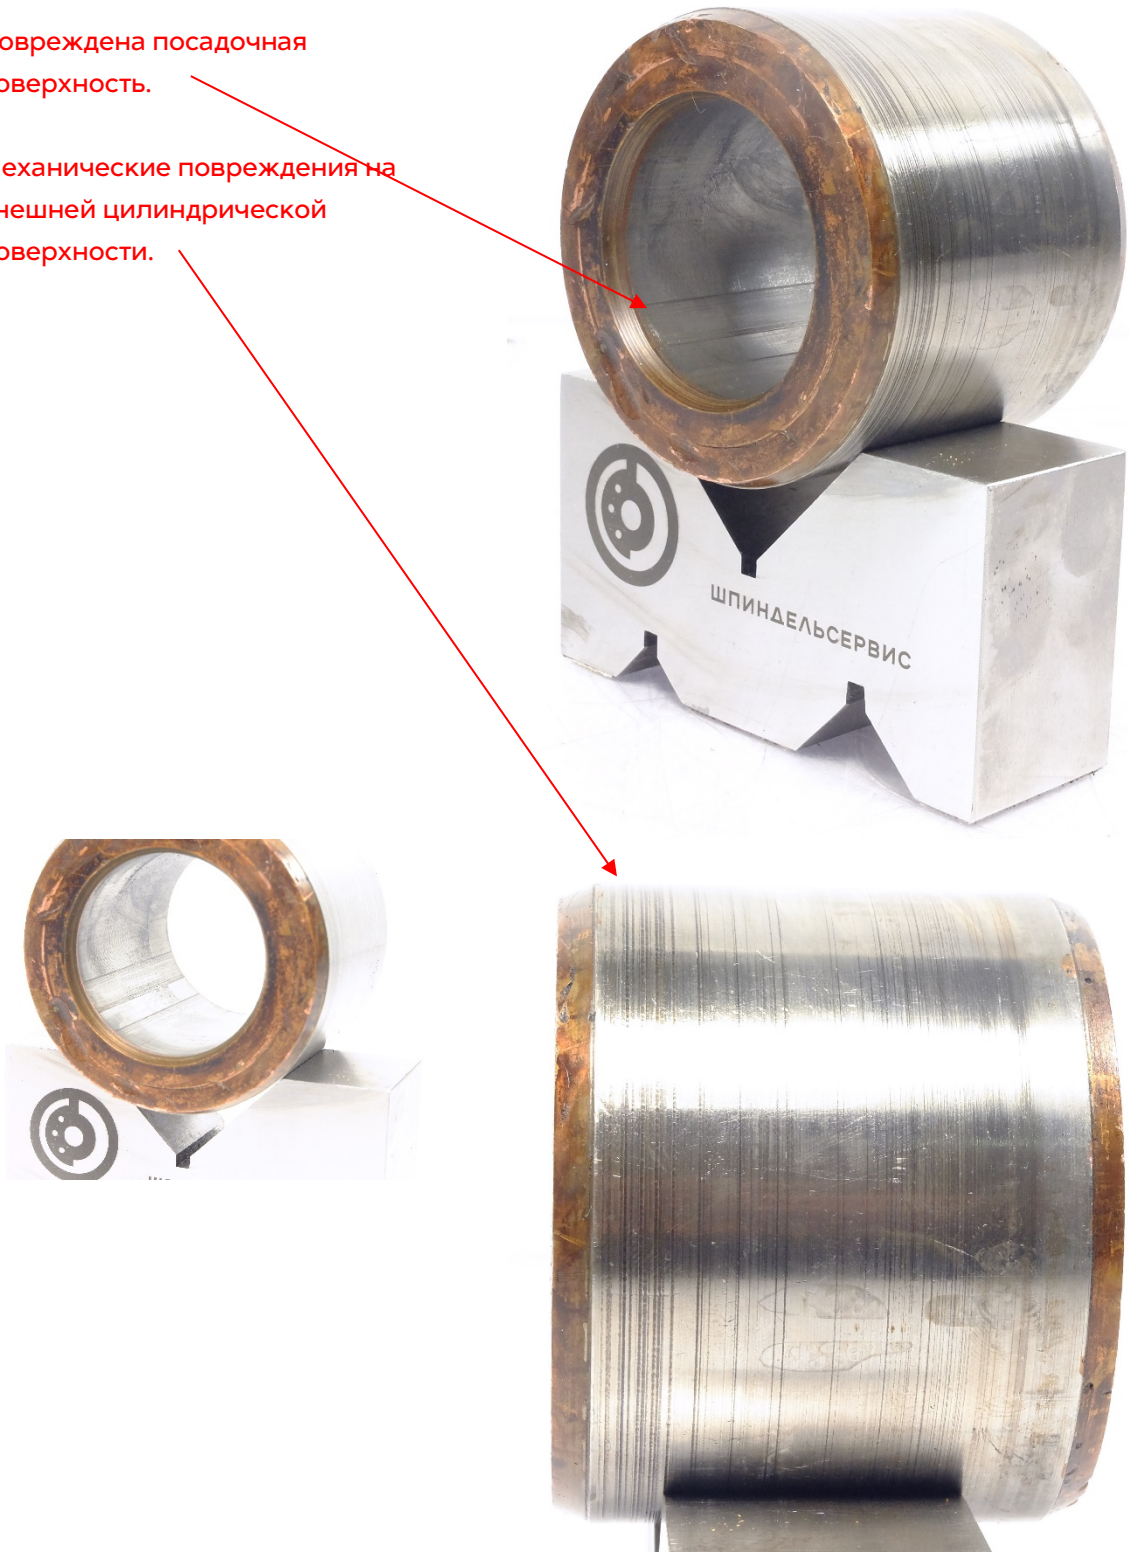
Ротор

Повреждена посадочная поверхность.

Механические повреждения на внешней цилиндрической поверхности.

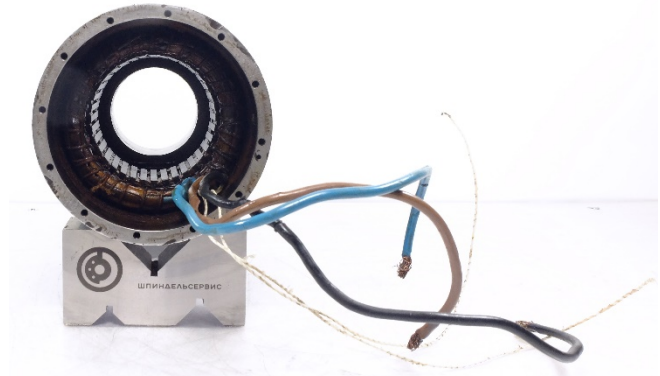
Статор

Электрические параметры статора в норме.

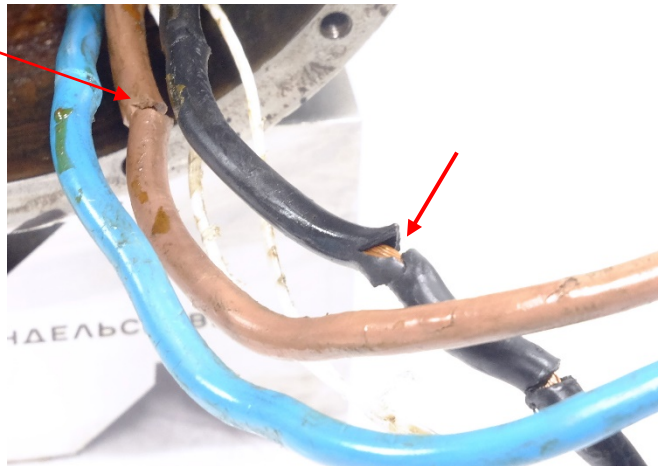
Повреждена изоляция кабелей.

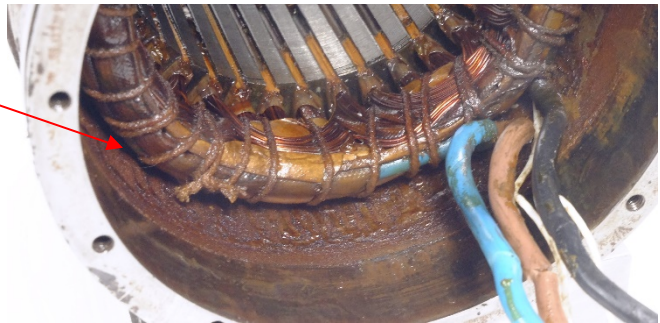
Наличие в полости статора жидкости.

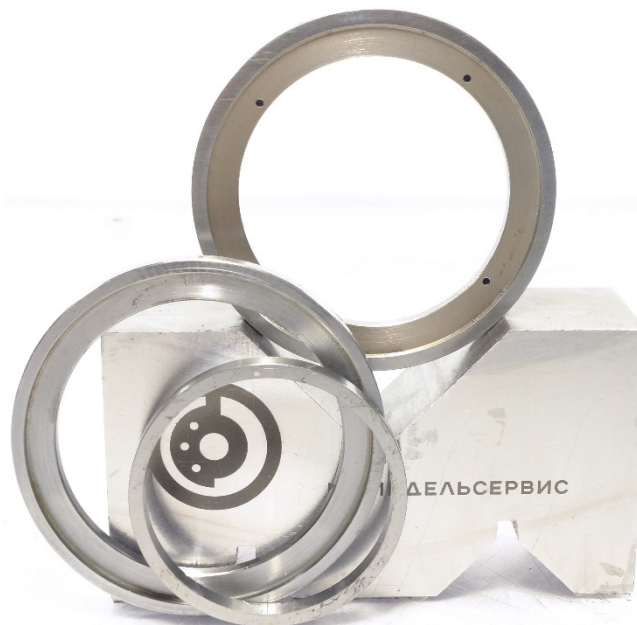
**Проставочные кольца передней опоры**

Линейные размеры вне поля допуска.

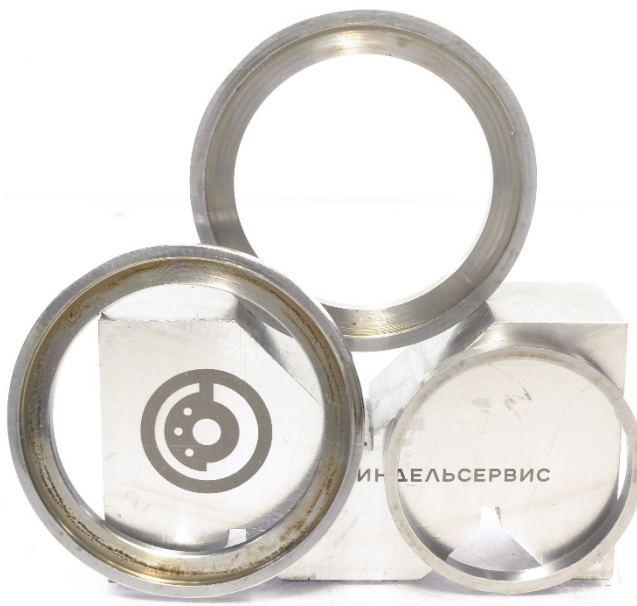
**Проставочные кольца задней опоры**

Линейные размеры вне поля допуска.

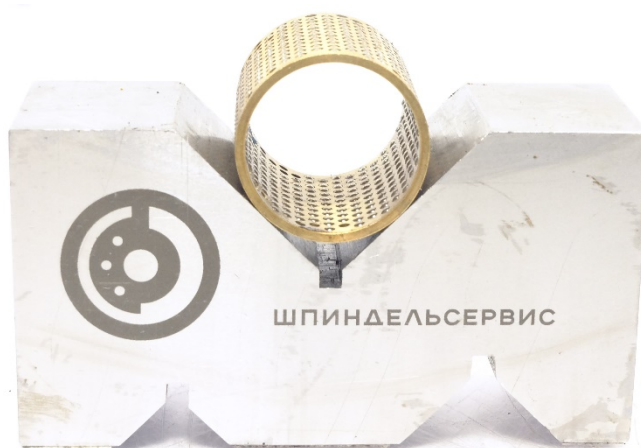
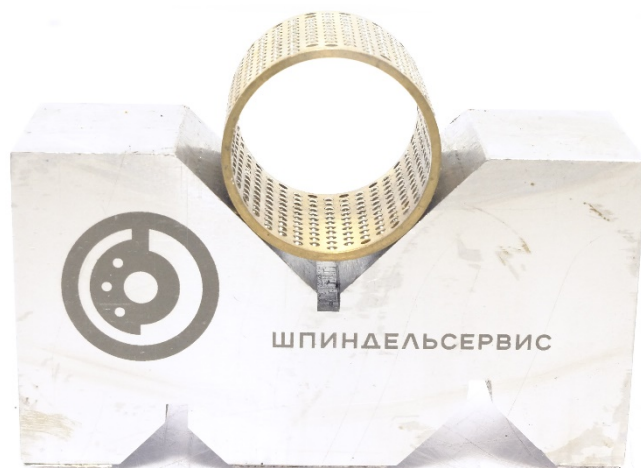
## Линейные подшипники

Отсутствуют несколько шариков  
в линейных подшипниках.

Работоспособность линейных  
подшипников при этом не  
нарушена.
